Datum 4 oktober 2021  
Ons kenmerk 311.5415  
Onderwerp Boomveiligheidscontrole 9 bomen Oostvest 54-56 te Haarlem

Naar aanleiding van uw opdracht is door Lize Braat van Terra Nostra op 21-9-2021 een inventarisatie in combinatie met een boomveiligheidscontrole gedaan op de door u aangegeven locatie. In dit briefrapport vindt u de gegevens van de uitgevoerde boomveiligheidscontrole.

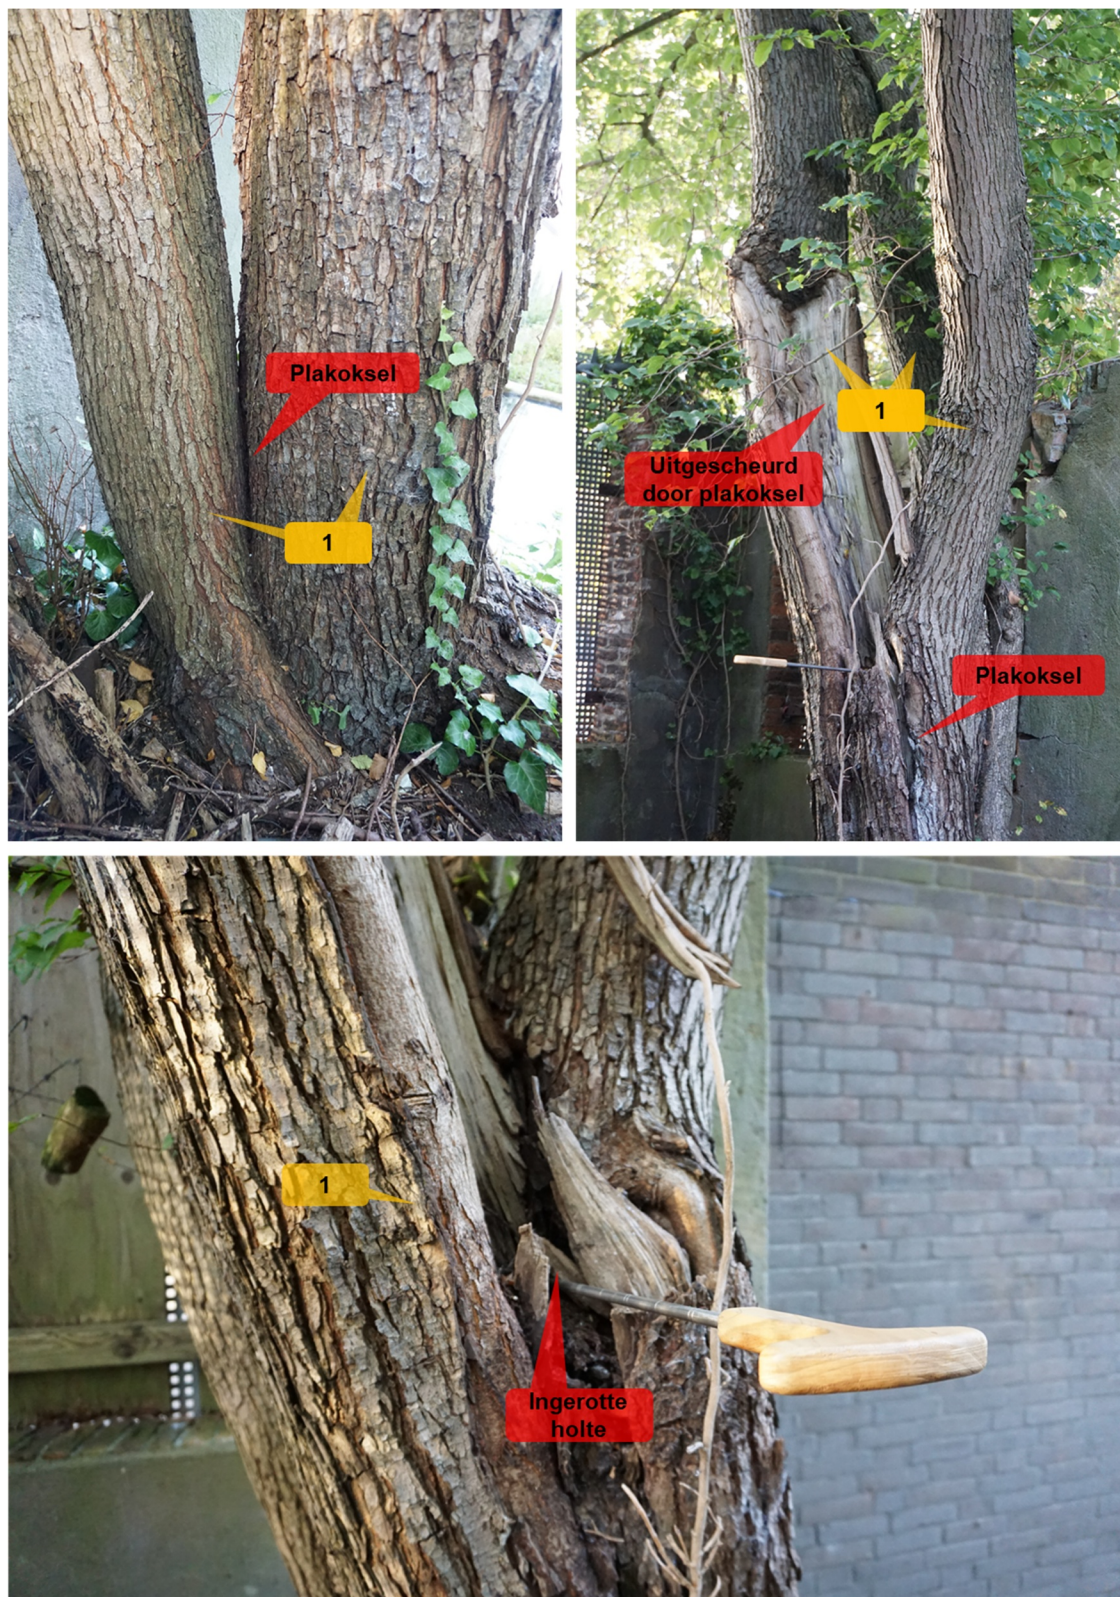
- Aan de zuidgrens van kavel Oostvest 54-56 bevindt zich een Hollandse iep met boomnummer 1. De stam van deze boom staat op circa 10 cm van een muur van het flatgebouw en nabij voetpad met een parkeerplaats en een rijbaan. Daarnaast is direct aan de rand van de stamvoet aan de westzijde een betonnen vijver aanwezig. Deze boom is meerstammig en is tevens een risicoboom door de aanwezigheid van meerdere plakoksels, waarvan 1 plakoksel in het verleden is uitgebroken (Foto 1). Tevens bevindt zich een holte van 25 cm diep tussen de plakoksels. Deze boom is niet meer veilig te stellen, daarom wordt geadviseerd deze boom binnen 3 maanden te verwijderen.

| Boomnr. | Boomsoort | Conclusie | Toelichting |
|---|---|---|---|
| 1 | Hollandse iep | Kappen | Meerdere plakoksels en ingerotte holte welke grote gevolgen kunnen hebben binnen een hoog risicogebied. Deze boom is niet meer veilig te stellen. Advies: binnen 3 maanden verwijderen. |

Foto 1: Plakksels bij stamvoet en in kroon bij een meerstammige boom (boomnummer 1).  
Op plek van reeds uitgescheurde gesteltak bevindt zich een holte van 25 cm diep.

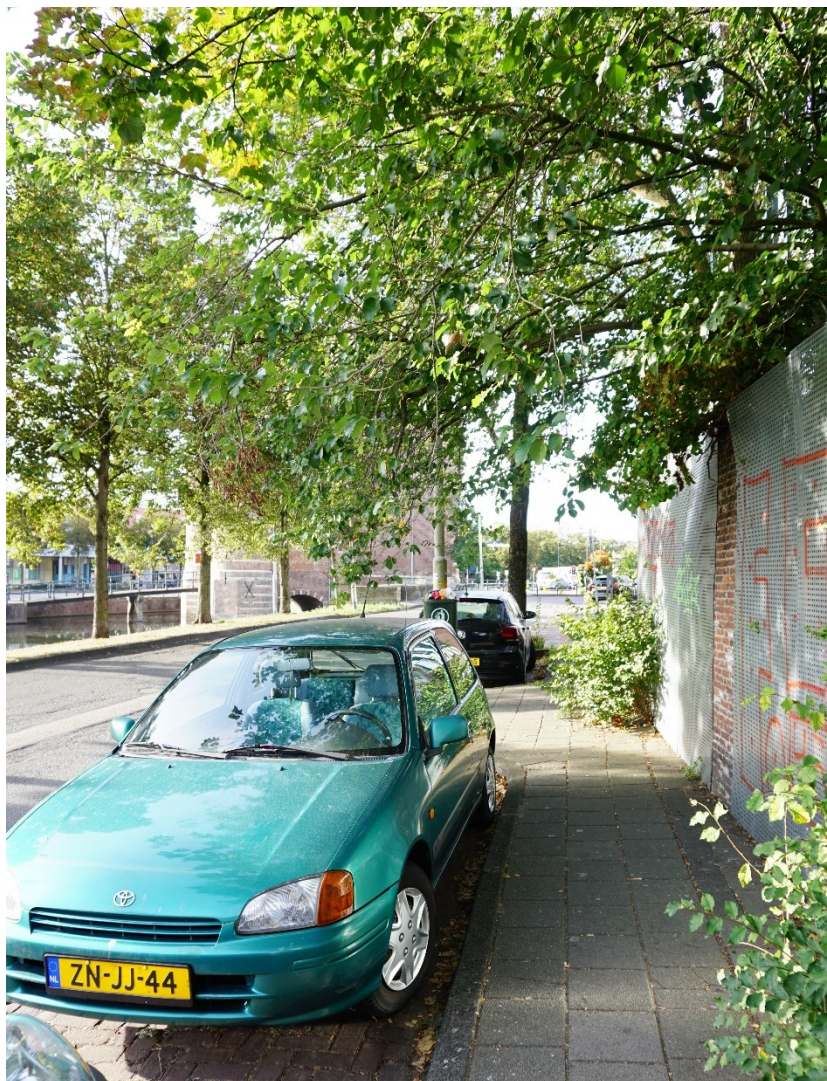
- Bij boomnummer 1 t/m 3 hangen takken over het voetpad en de parkeerplekken (Foto 2). Hierdoor wordt de takvrije ruimte/doorrijhoogte van 4,5 meter niet behaald en is het uitvoeren van snoeiwerkzaamheden genoodzaakt.

Foto 2: Onvoldoende doorrijhoogte door overhangende takken van boomnummer 1 t/m 3.

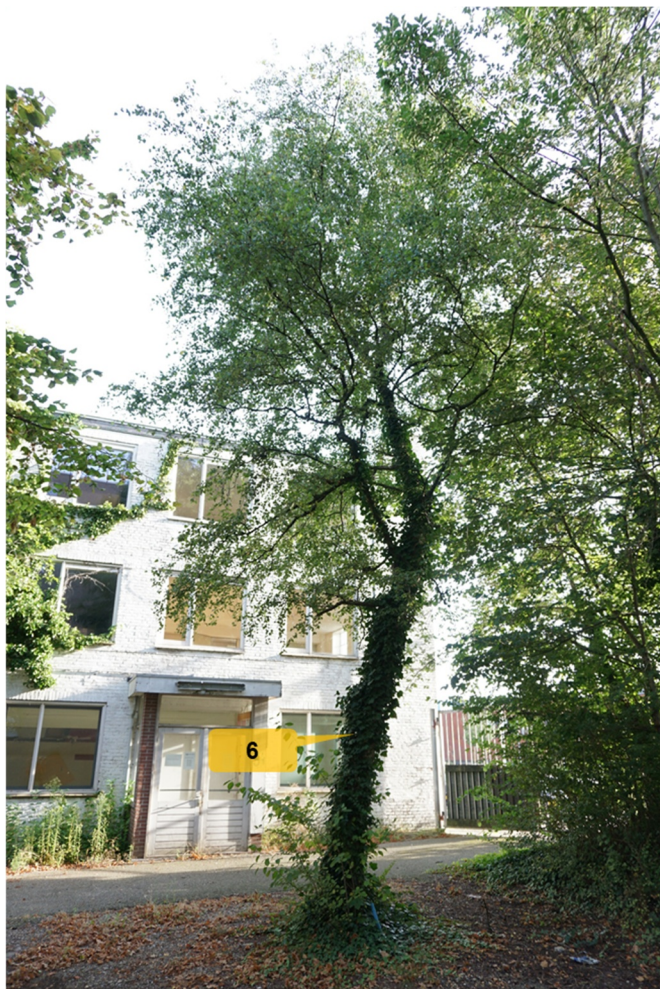
- Bij de 9 onderzochte bomen zijn geen afgestorven takken aanwezig die gesnoeid dienen te worden.
- Bij boomnummer 2, 4 en 6 is klimop aanwezig van stamvoet tot in de kroon (Foto 3). Zicht op stamvoet en kroon zal hierdoor in een later stadium verder beperkt worden waardoor boomveiligheidscontroles niet uitvoerbaar zijn. Wanneer de boom nog meerdere jaren behouden blijft, wordt geadviseerd om de klimop op 0.5-1 m hoogte terug te snoeien.

Foto 3: Klimbeplanting op boomnummer 6.

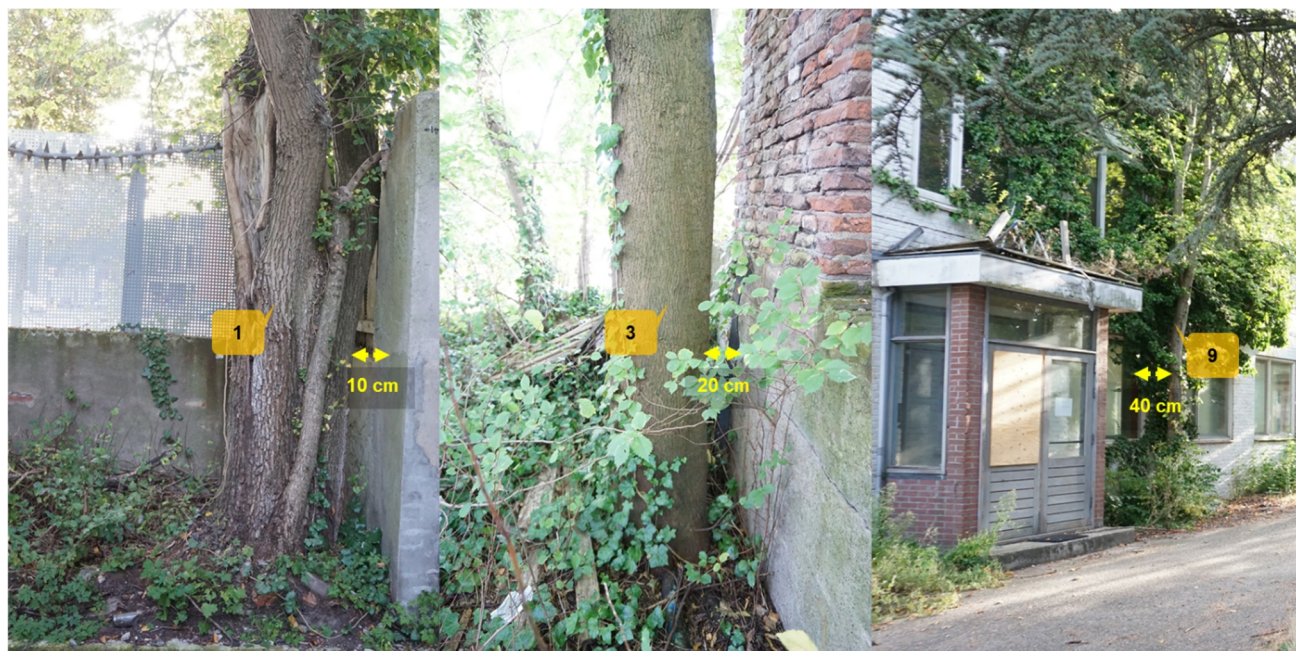
- Boomnummer 1, 2, 3 en 9 staan nabij obstakels (Foto 4). Bij boomnummer 1 staat de stam op circa 10 cm afstand vanaf een gevel van een gebouw. De stam van boomnummer 9 staat op circa 40 cm afstand vanaf een gevel die aangemerkt is als bouwkundig erfgoed. Voor boomnummer 1 en 9 geldt een takvrije zone die tenminste 1 tot 2 m moet zijn ten opzichte van de gevel (art. 8.32). Voor boomnummer 1 betekent dit dat kroonverlies geschat wordt op 25%. Voor boomnummer 9 betekent dit dat de boom niet behouden kan worden als gesnoeid wordt om aan de takvrije zone te voldoen (> 50% reductie van kroon). Tevens geldt dat door boomnummer 9 in de huidige situatie geen werkzaamheden kunnen plaatsvinden aan de gevel. Voor boomnummer 9 is verplanting niet mogelijk door de beperkte afstand tussen de boom en de gevel, waardoor geen minimale verplantingskluit gerealiseerd kan worden. Boomnummer 9 niet behouden blijven.

- De stam van boomnummer 2 en 3 staat respectievelijk op circa 70 en 20 cm afstand vanaf een erfgrensafscheiding. In een gelijkblijvende situatie wordt bij boomnummer 2 komende 15 jaar geen vermindering van de conditie van de boom verwacht. Bij boomnummer 3 kan binnen 10 jaar door diktegroei van de stam verwacht worden dat druk uitgeoefend gaat worden op de afscheidingsmuur. De korte afstand tot de afscheiding resulteert in een eenzijdige kluit, waardoor beide bomen niet succesvol te verplanten zijn.

Foto 4: Bomen die dicht tegen een gevel of erfgrensafscheiding staan. Met een gele pijl is de afstand tussen obstakel en stam weergegeven.
