Visuele controle en
verplantingsonderzoek
Parkeerplaats Raamsingel te Haarlem

Projectnummer:	PFBA.16/21340.ond
Opdrachtgever:	HBB Ontwikkeling B.V. De heer G. Molenkamp Postbus 499 2100 AL Heemstede
Vestiging:	Pius Floris Boomverzorging Amsterdam
Contactpersoon:	ing. D. Molenaar
Telefoon:	020-4974080 / 06-10957804
E-mail:	d.molenaar@piusfloris.nl
Procesmanager:	H. Werner
Onderzoeker & auteur:	ing. D. Molenaar, gecertificeerd boomveiligheidscontroleur, boomtechnisch en ecologisch adviseur
Datum:	3 augustus 2016

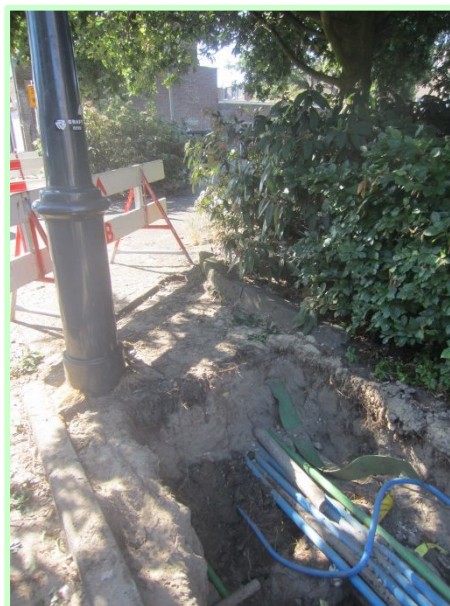
Foto 1: Kabels en leidingen langs de boom

De boom heeft een stamdiameter tussen de 20 en 30 cm en heeft een beperkte hoogte van ca. 8 meter. De kroon is in verhouding met de hoogte van de boom erg breed. De eerste takken bevinden zich voor een stadsboom laag. Hierdoor is er geen vrije doorrijhoogte richting de parkeerplaats. Tijdens het veldbezoek werd er aan de gasleiding gewerkt in de Raamsingel. Hierdoor lag er een sleuf open op ca. 1,5 meter van de stam. De nu zichtbare kabels en leidingen liggen op ca. 1,75 meter van de stam. Het is niet bekend of er zich nog kabels en/of leidingen onder de boom bevinden. Hiervoor dient een Klic-melding gedaan te worden.

- Er dient een Klic-melding gedaan te worden om te bepalen of er kabels en/of leidingen onder de boom door lopen. Wanneer er leidingen onder de boom door lopen is het verplanten waarschijnlijk niet mogelijk. Maatregelen zoals het tijdelijk omleggen van kabels of leidingen is dan een mogelijkheid om het verplanten wel mogelijk te maken.
- De verplantmachine mag niet te groot zijn vanwege de aanwezige kabels en leidingen langs de boom (zie foto 1).
- De nieuwe locatie van de boom dient relatief dichtbij te zijn gezien de omvang (breedte) van de kroon. Dit kan mogelijk tot problemen leiden bij het vervoer.

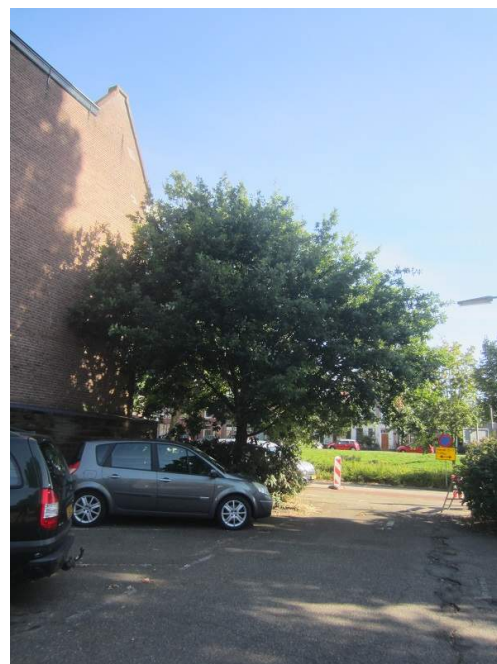
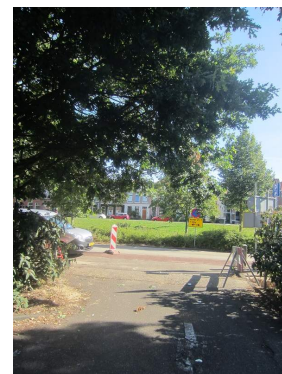
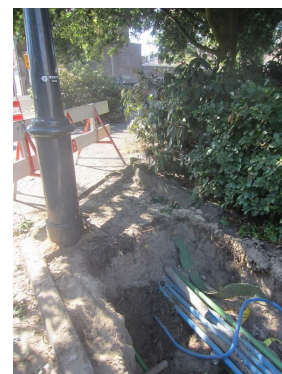
dichte kroonvorm

achterstallig onderhoud, krooncorrectie d.m.v. snoei

4 jaar
 Binnen 3 maanden

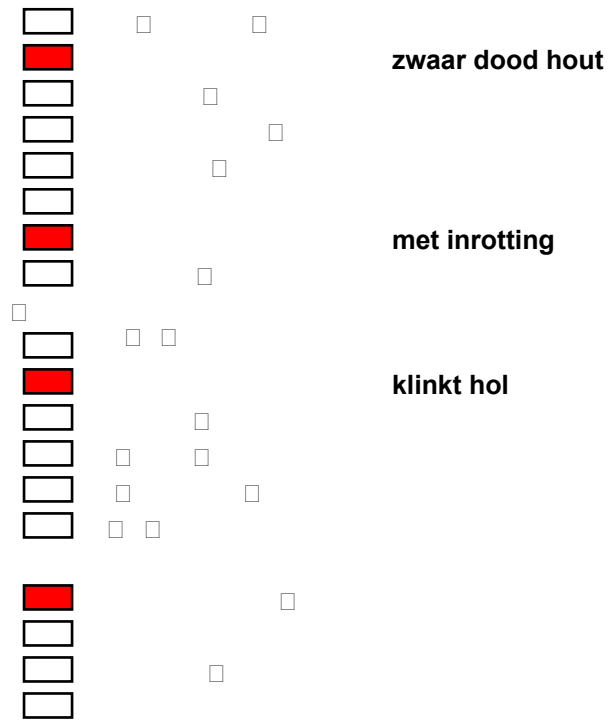
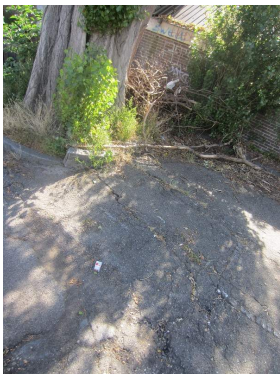
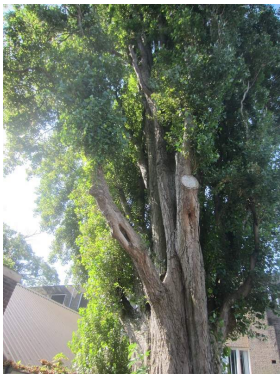
- Boom 1 heeft een brede kroon met zeer laag hangende takken;
- De bomen 7 en 8 hebben zeer laag hangende takken;
- Boom 6 heeft in een van de gesteltakken een ingerotte snoeiwond met daarboven een vruchtlichaam van vermoedelijk de ruige weerschijnzwam (*Inonotus hispidus*);
- Boom 8 heeft een scheefstand en groeit daardoor door een schutting;
- De kronen van boom 66987 en 66988 groeien bijna tegen de gevel van het nevenstaande gebouw;
- De bomen 66989 en 6 hebben zwaar dood hout in de kroon.
- De stam(voet) van boom 66989 klinkt hol;

- Omdat de dikste Italiaanse populier (66989) hol klinkt dient deze boom nog dit jaar nader technisch onderzocht te worden (onderzoeksplicht) om de stabiliteit van de stam(voet) te bepalen en de toekomstverwachting te kunnen bepalen.

NTO stabiliteit stam(voet)

Risicoboom (NTO)
Binnen 3 maanden
