## Verplantbaarheidsonderzoek Elzenhaag, Kleine Houtweg, Heemskerk

Nelis Bouw & Ontwikkeling  
Dhr. M. Mulder

27-07-2018  
B7054/2018

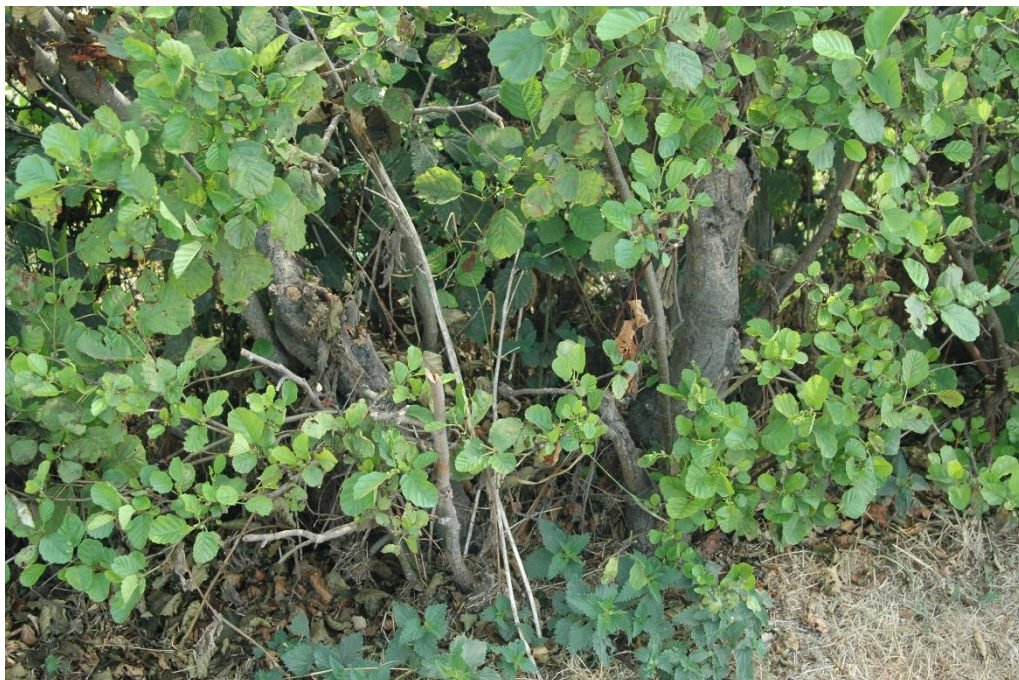
Binnen de haag zijn in de loop der tijd verschillende oude elzenstruiken vervangen door jonge uitlopers. Oude struiken zijn op sommige plekken nog vitaal maar op andere plekken aan het terug sterven en aan het inrotten. Deze uitvallende elzen worden door jonge uitlopers vanuit de wortels overgenomen waardoor de haag blijft verjongen. De elzen staan gemiddeld 1,5 tot 2 meter uit elkaar.

**Detailfoto van de haagvoet. Terugstervende oude struiken worden overgenomen door jong schot vanuit de wortels.**

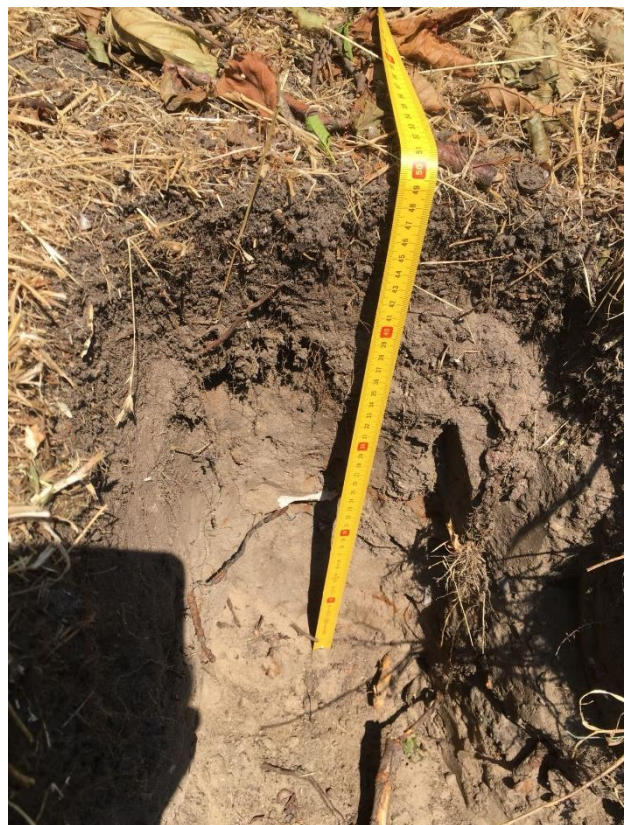
Deze laag bestaat uit matig fijn humeus zand en is matig doorwortelt met haarwortels en dikkere wortels tot 1,5 cm dikte. Het profiel is vrij droog en weinig samenhangend.

De algehele kwaliteit van het wortelstelsel is aan deze kant goed. Het wortelpatroon strekt zich relatief diep uit met wortels variërend tussen fijnere haarbeworteling en wortels tot 1,5 cm. Voor een eventuele verplantkluit is een dergelijke wortelontwikkeling positief hoewel de losse samenhang van de grond er toe leidt dat een compacte kluit vrijwel uitgesloten is.

***Detailfoto profielsleuf. De eerste beworteling is aangetroffen op circa 45 cm beneden maaiveld.***

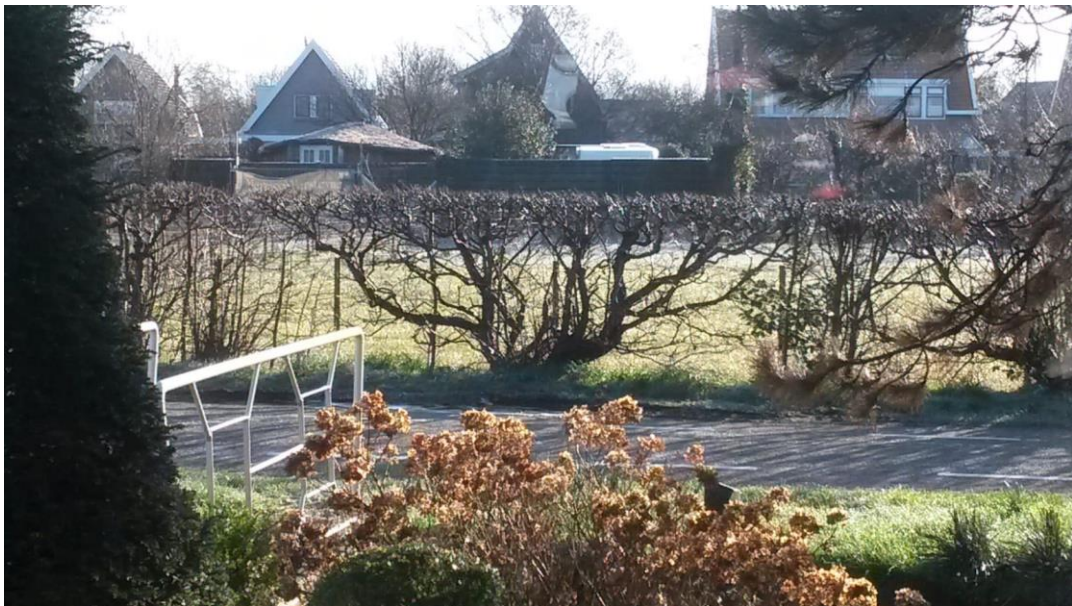
We achten het boomtechnisch verantwoord om delen van de haag te verplanten. Het wortelpatroon en de conditie van de haag zijn van afdoende kwaliteit om te verplanten. Echter de beperkte samenhang van de bodem zorgt voor een complexe factor tijdens de verplanting. Hierdoor bestaat de kans dat delen van de kluit uit elkaar vallen. De kluit is opgebouwd uit relatief fijne beworteling ten opzichte van bijvoorbeeld een boom waardoor ook de kluit kwetsbaar is. De haagdelen moeten daarom worden verplant met een methode die de kluit ondersteunt. Ook moet er naar gestreefd worden om zoveel mogelijk de elzen individueel te verplanten, gelet op de stamvoet (zie onderstaande foto).

*Foto winterbeeld. Op bovenstaande foto zijn de individuele elzen goed zichtbaar.*

Op de nieuwe locatie dient een groeiplaatsverbetering te worden toegepast bestaande uit bomengrond welke gedeeltelijk wordt doorgemengd.
