## Asbestinventarisatie conform SC540 type A

uw/ons kenmerk: - / 2.16.0014.AR.11.DBO  
project: Rosa Spier Huis aan de Essenboom 2 te Laren  
betreft: rapportage uitgevoerde asbestinventarisatie

inventarisatiebedrijf: AFRS Ingenieurs BV SCA-nummer 01-D010.038.01  
datum inventarisatie: 25, 26 en 27 januari 2016  
inventarisatie uitgevoerd door: de heer D. Boon  
identificatiecode (Ascert-code DIA): 51E-030115-410643  
datum interne autorisatie: 29 januari 2016  
rapport beoordeeld door: de heer M.G. Koelink  
identificatiecode (Ascert-code DIA): 51E-081214-410633

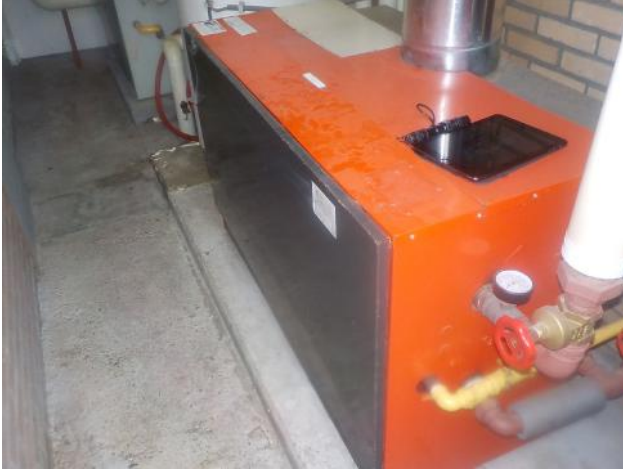
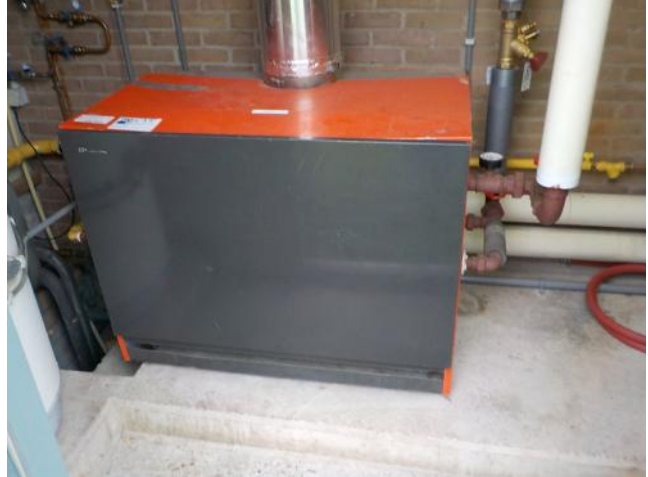
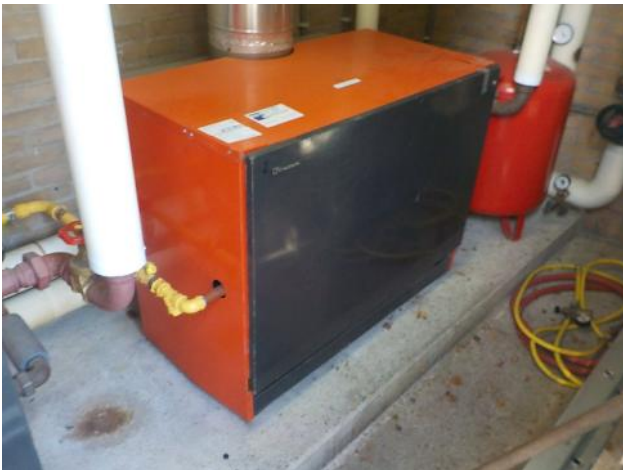
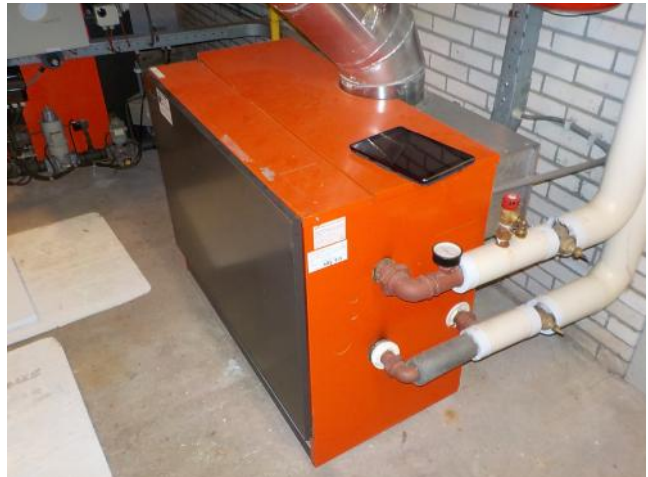
| Projectnummer | 2.16.0014.AR.11.DBO | Bronnr. | 1 |

| Plaats | cv-ruimte 1, 2 en 3, Hoogbouw, kelder, cv-ruimte |
| Materiaal | cv-ketels van het merk Remeha, type Gas 2XR-E |

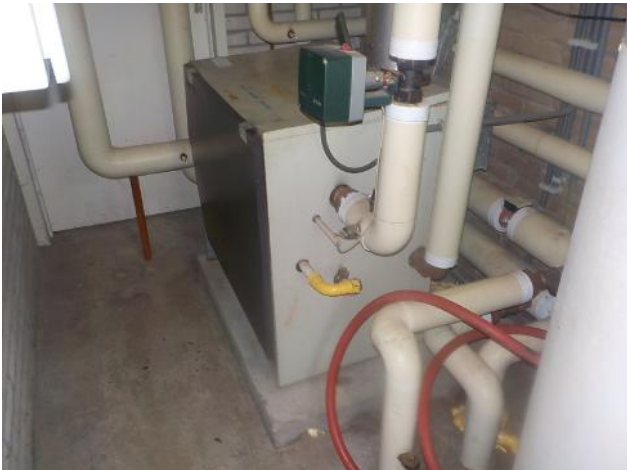
| Projectnummer | 2.16.0014.AR.11.DBO | Bronnr. | 2 | |

| Plaats | cv-ruimte 1 | | | |
| Materiaal | cv-ketel van het merk Remeha, type Gas 2b | | | |

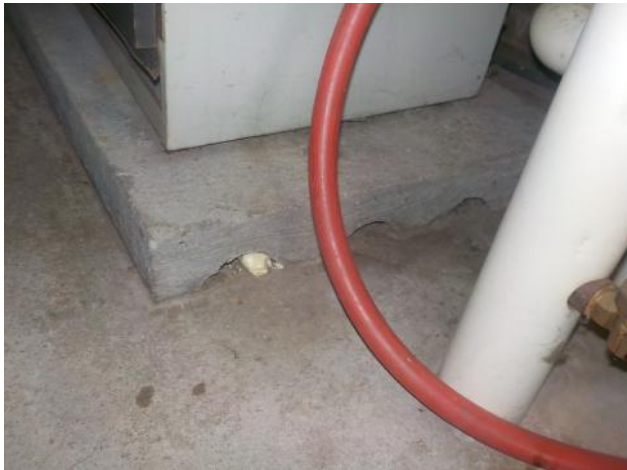
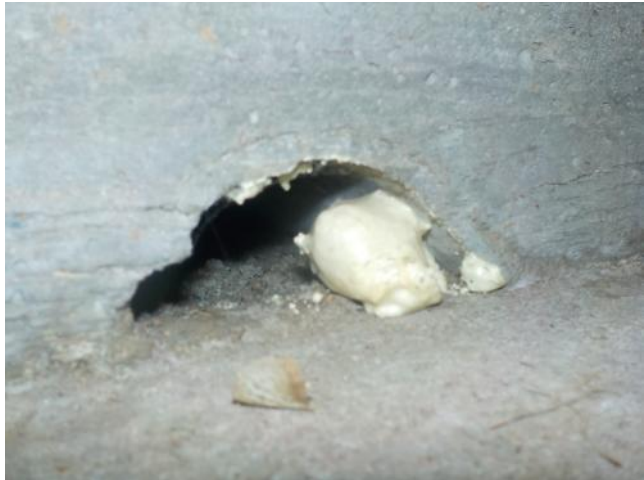
| Projectnummer | 2.16.0014.AR.11.DBO | Bronnr. | 3 |

| Nr. <sup>1</sup> | Plaats | Materiaal | Bereikbaarheid | Bevestiging/<br>hoedanigheid | Hoeveelheid | Binding <sup>2</sup> | Monster | Risico-<br>klasse |
|---|---|---|---|---|---|---|---|---|
| 3 | cv-ruimte 1, opstort onder oude cv-ketel | Golfplaat | Binnen bereik | Ingestort / redelijke staat | 0,7 m <sup>2</sup> | Hecht | M1 | 2 |

| Plaats | cv-ruimte 1, opstort onder oude cv-ketel | | |
| Materiaal | Golfplaat | | |

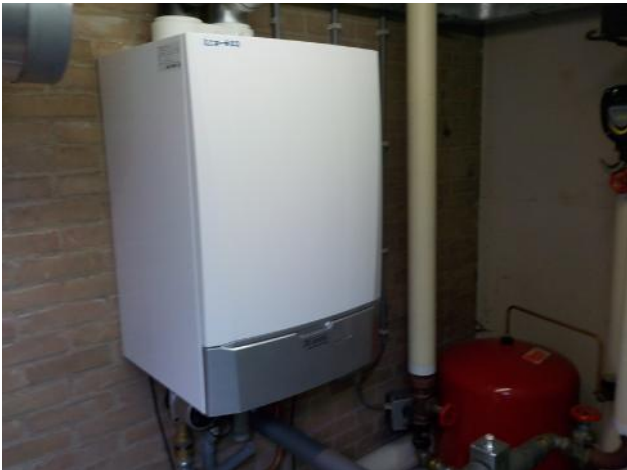
| Projectnummer | 2.16.0014.AR.11.DBO | Bronnr. | 4 | |

| Plaats | cv-ruimte 2 | | | |
| Materiaal | cv-ketel van het merk Remeha, type Quinta, met een bouwjaar van na 1994 | | | |

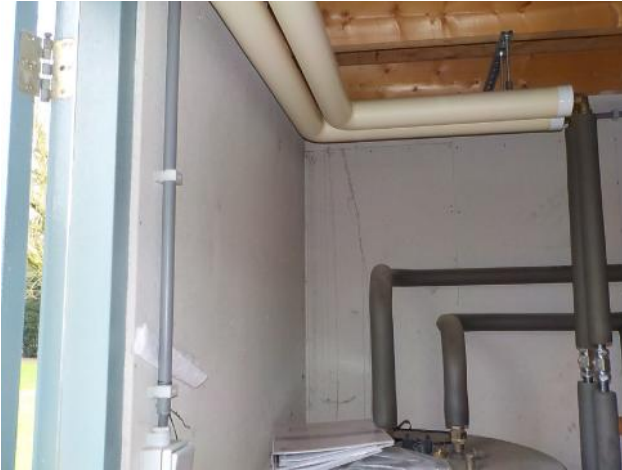
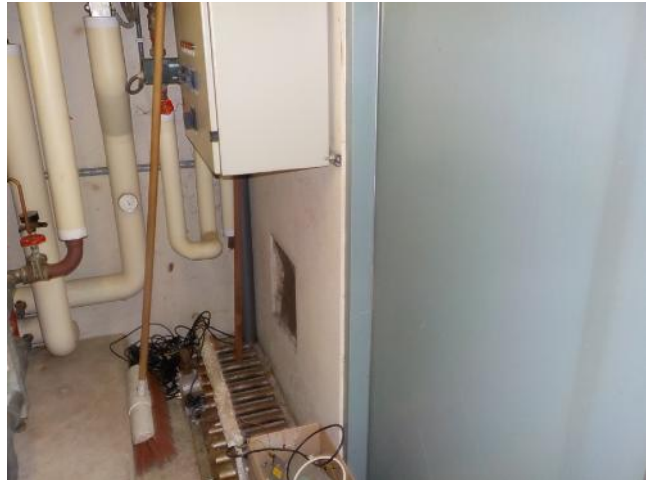
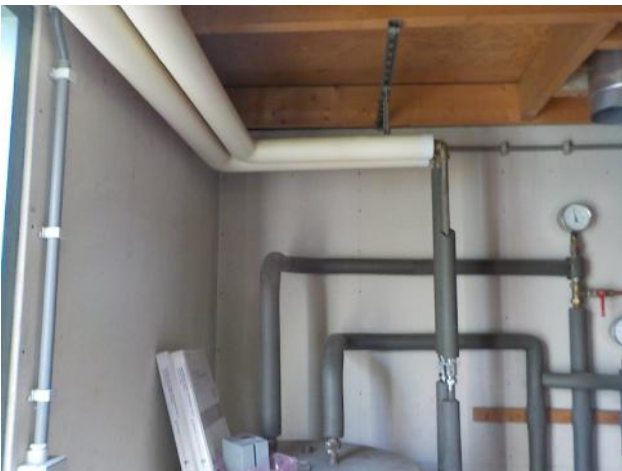
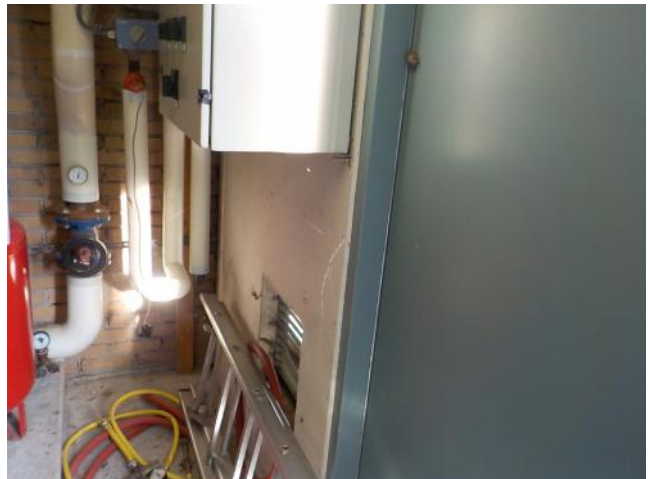
| Projectnummer | 2.16.0014.AR.11.DBO | Bronnr. | 5 |

| Plaats | cv-ruimte 2 en 3, wanden |
| Materiaal | Vezelplaten |

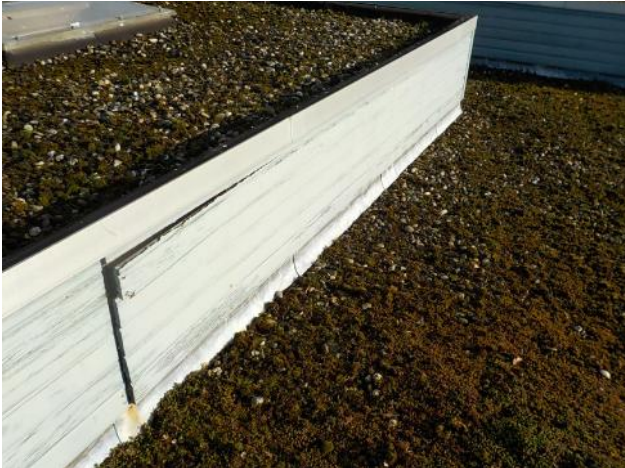
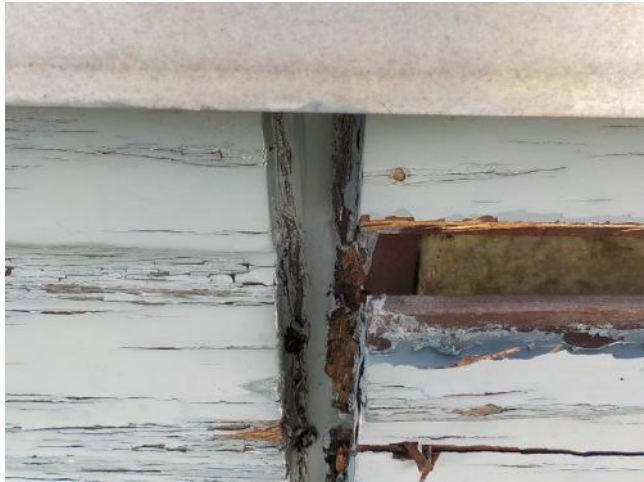
| Projectnummer | 2.16.0014.AR.11.DBO | Bronnr. | 6 |

| Plaats | Laagbouw, langs de houten rabatdelen bij de dakopbouwen en gevels | | |
| Materiaal | Kit | | |

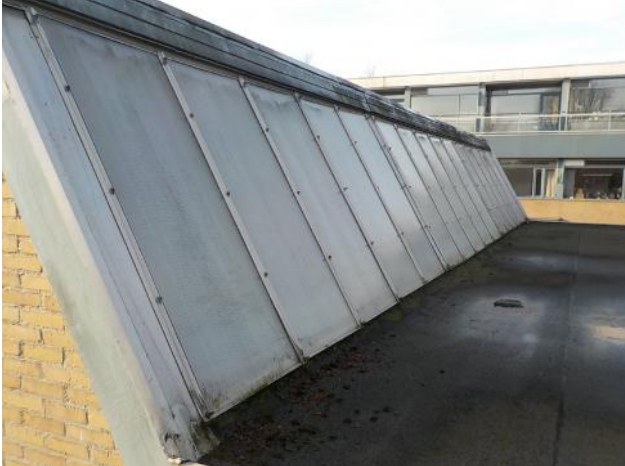
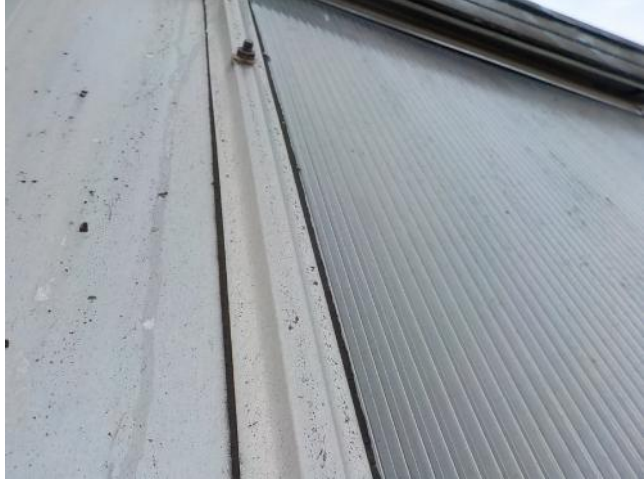
| Projectnummer | 2.16.0014.AR.11.DBO | Bronnr. | 7 |

| Plaats | Laagbouw, dak, lichtstraten, langs kunststof stegdoppelplaten | | |
| Materiaal | Kit | | |

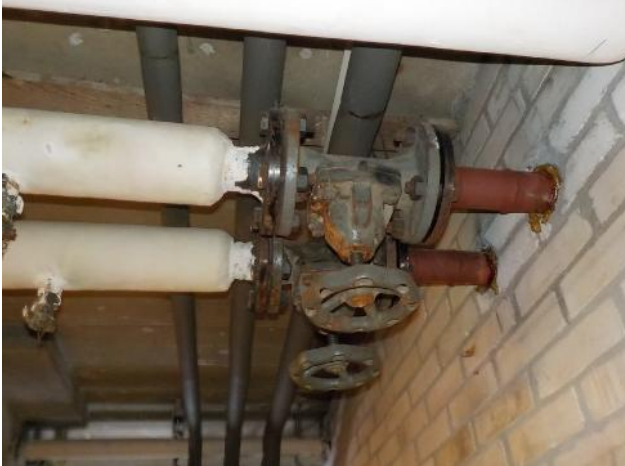
| Projectnummer | 2.16.0014.AR.11.DBO | Bronnr. | 8 | |

| Plaats | Hoogbouw, keldergang bij bergingen, tussen flenzen | | | |
| Materiaal | pakkingen | | | |

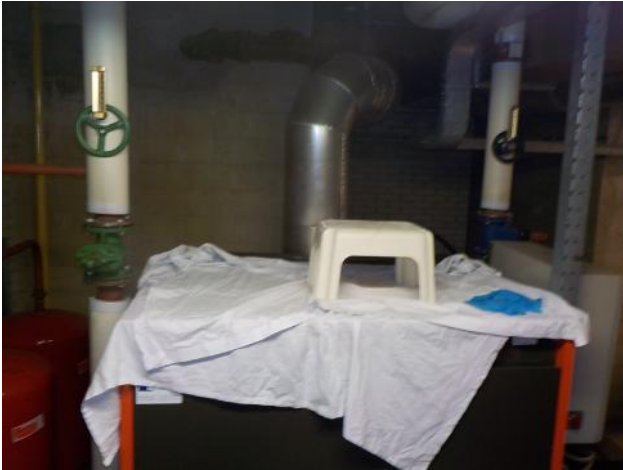
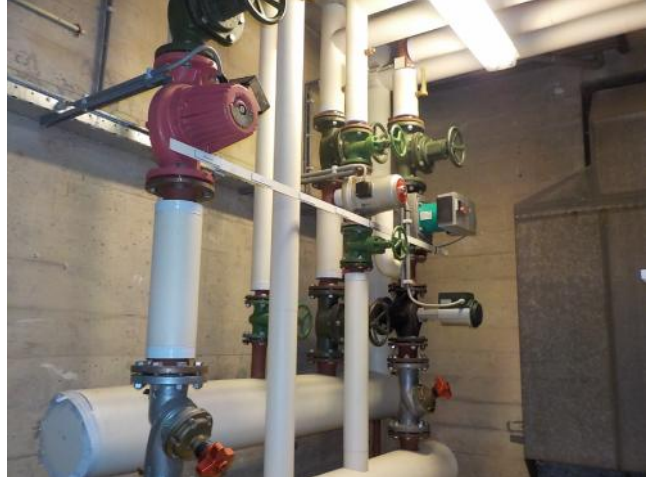
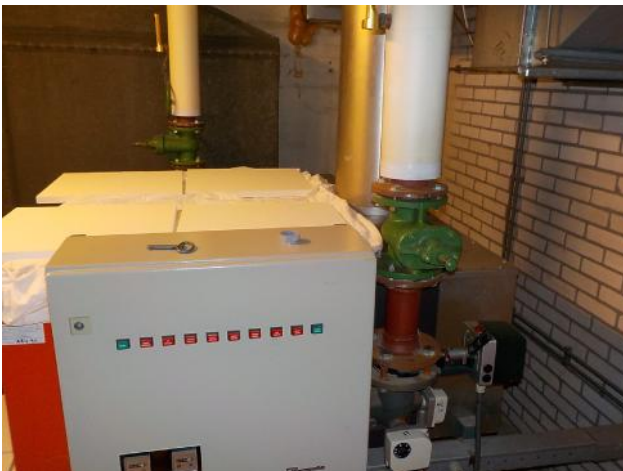
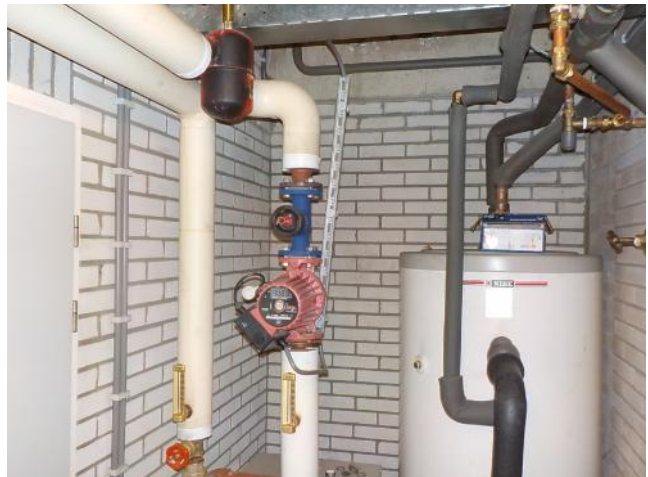
| Projectnummer | 2.16.0014.AR.11.DBO | Bronnr. | 9 |

| Plaats | Hoogbouw, kelder, cv-ruimte, tussen flenzen en afsluiters |
| Materiaal | Pakkingen |

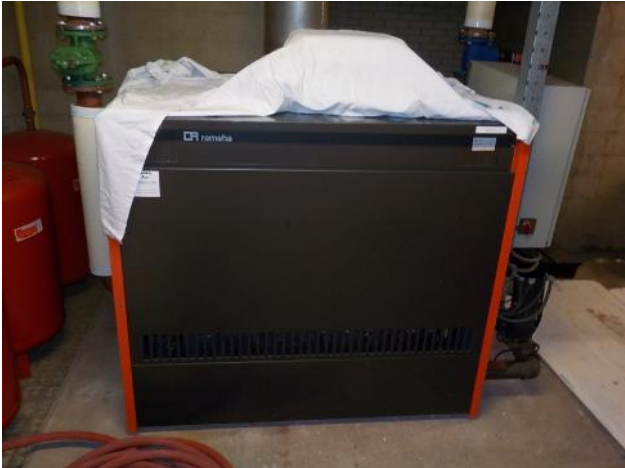
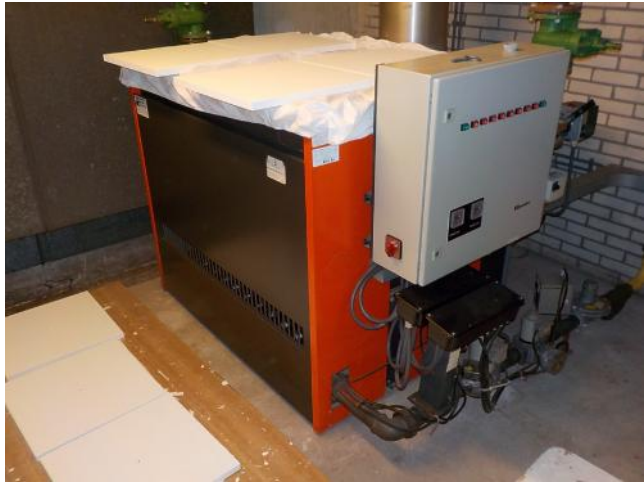
| Projectnummer | 2.16.0014.AR.11.DBO | Bronnr. | 10 |

| Plaats | Hoogbouw, kelder, cv-ruimte | | |
| Materiaal | cv-ketels van het merk Remeha, type Gas 3b | | |

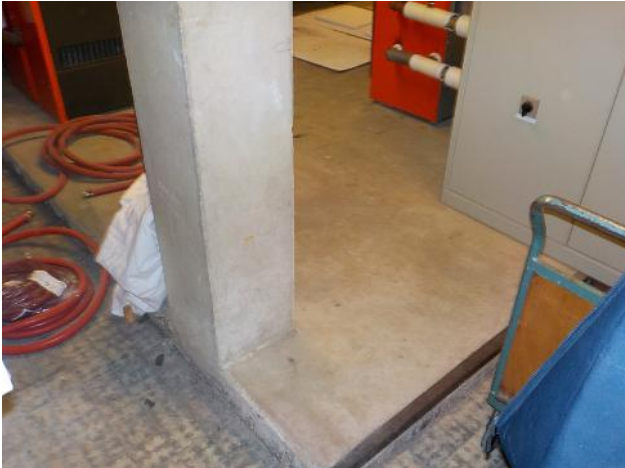
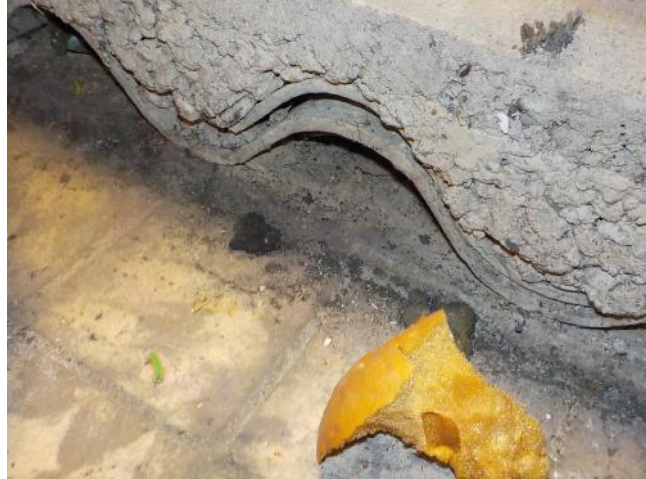
| Projectnummer | 2.16.0014.AR.11.DBO | Bronnr. | 11 |

| Nr. <sup>1</sup> | Plaats | Materiaal | Bereikbaarheid | Bevestiging/<br>hoedanigheid | Hoeveelheid | Binding <sup>2</sup> | Monster | Risico-<br>klasse |
|---|---|---|---|---|---|---|---|---|
| 11 | Hoogbouw, kelder, cv-ruimte, opstort | Golfplaten | Binnen bereik | Ingestort / redelijke staat | Totaal ± 21 m <sup>2</sup> | Hecht | M7 | 2 |

| Plaats | Hoogbouw, kelder, cv-ruimte, opstort | | |
| Materiaal | Golfplaten | | |

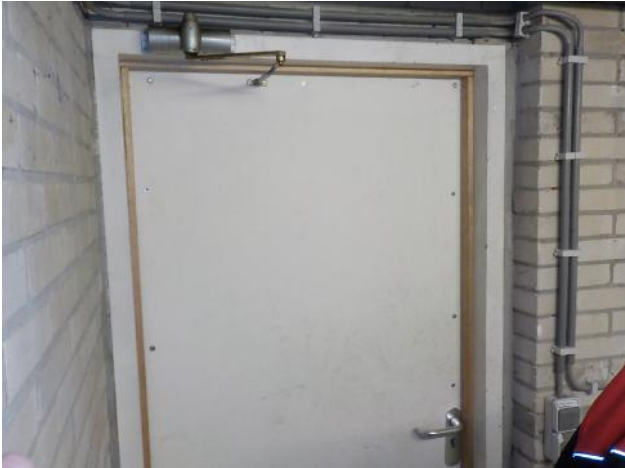
| Projectnummer | 2.16.0014.AR.11.DBO | Bronnr. | 12 |

| Plaats | Hoogbouw, kelder, cv-ruimte, deur | | |
| Materiaal | Vezelplaat | | |

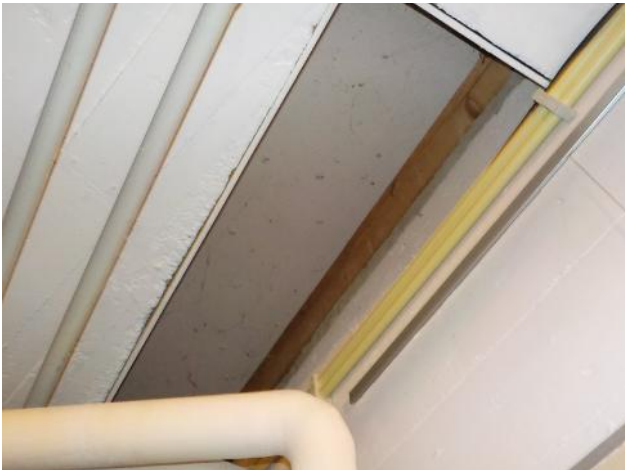
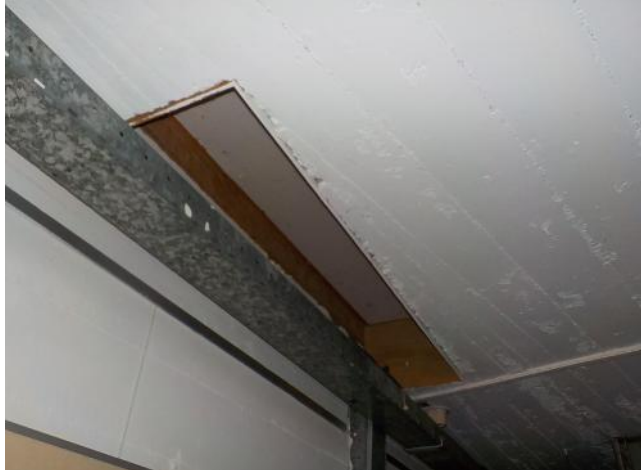
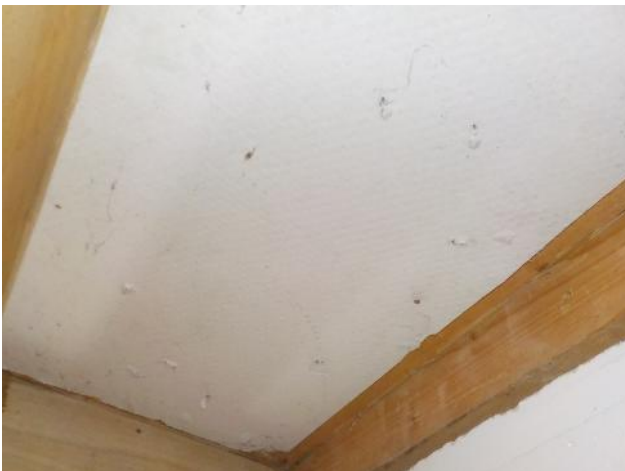
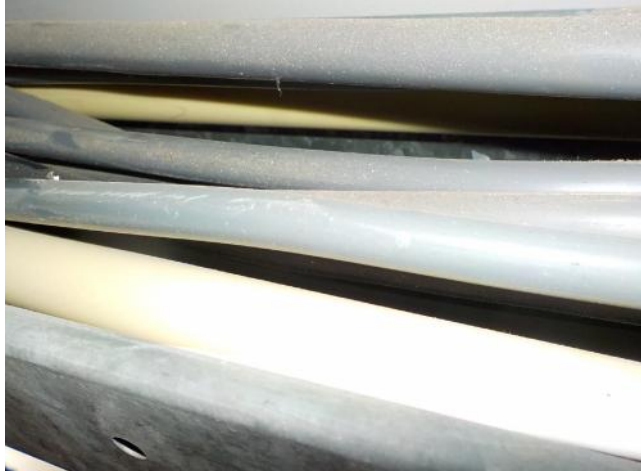
| Plaats | Concertzaal, kelder, gang onder podium, plafond | | |
| Materiaal | Vezelplaten | | |

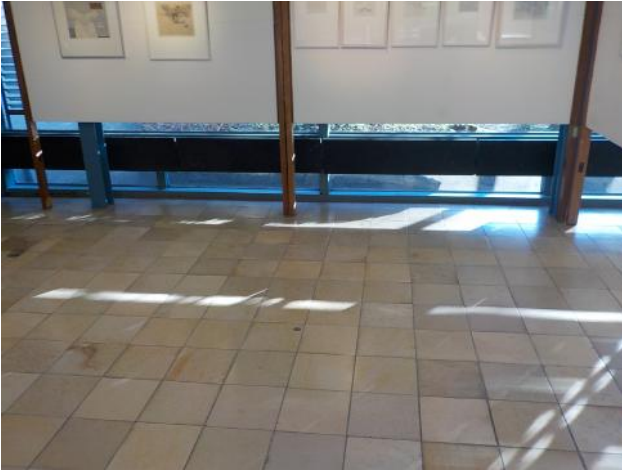
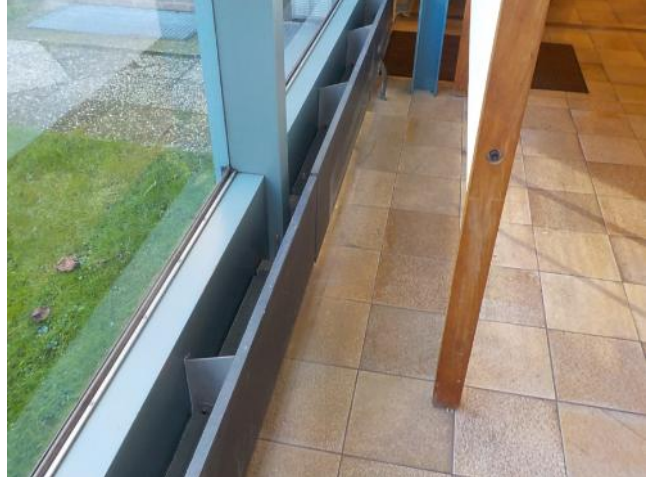
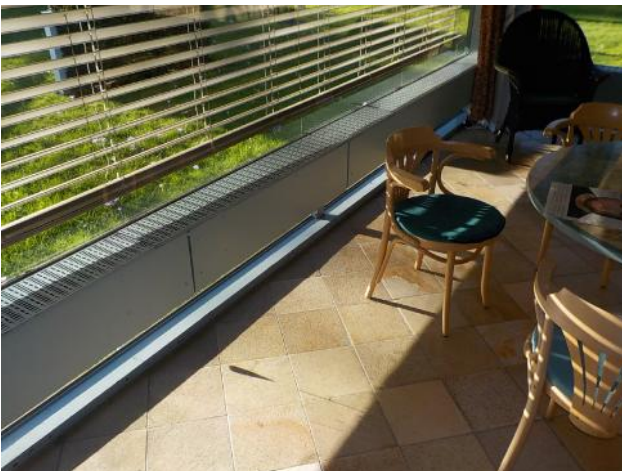
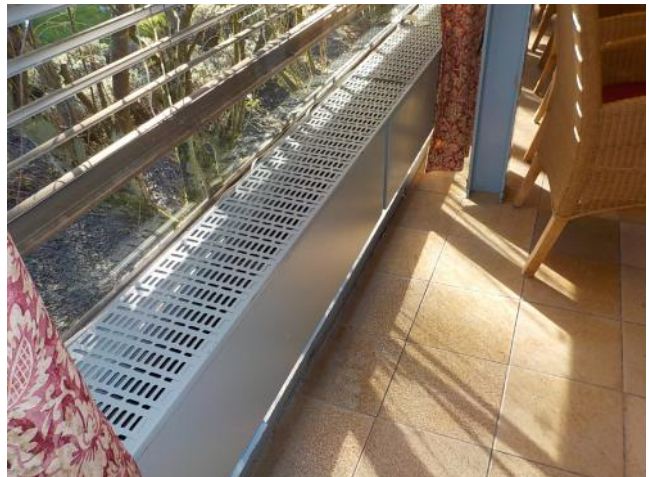
| Projectnummer | 2.16.0014.AR.11.DBO | Bronnr. | 14 |

| Plaats | Centrale hal bij entree, langs convectoren bij de gevels |
| Materiaal | Hitteschild (imitatiesteen) |

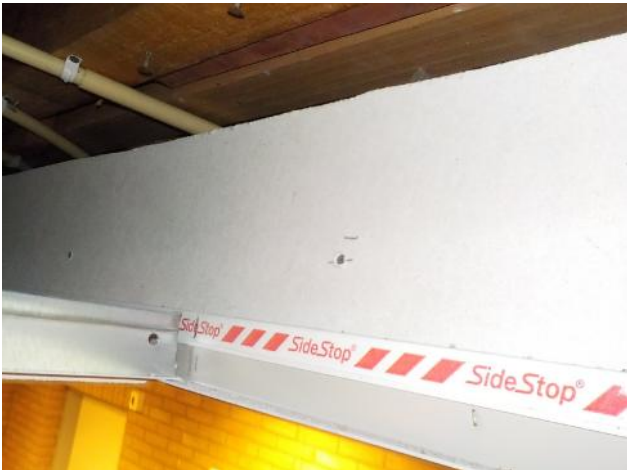
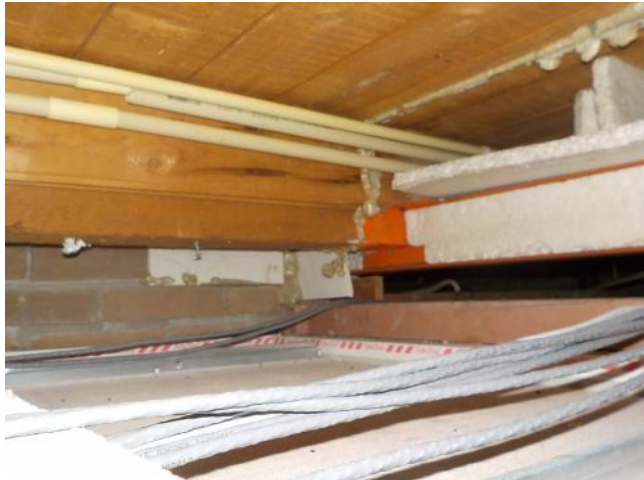
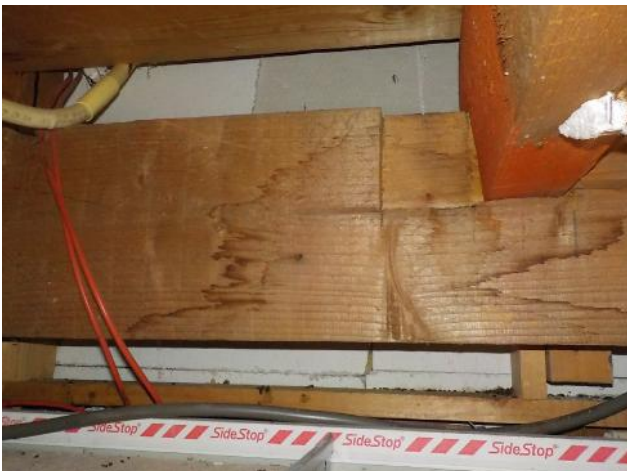
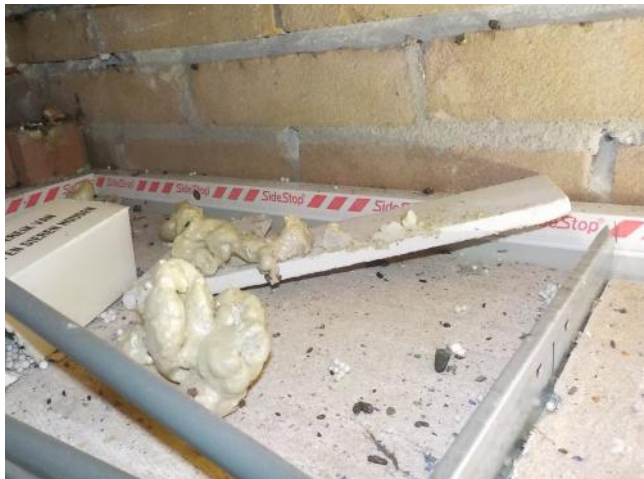
| Projectnummer | 2.16.0014.AR.11.DBO | Bronnr. | 15 |

| Plaats | Hoog- en laagbouw, boven systeemplafonds, bovenlichten, platen bij kozijnen, platen boven klapdeuren, etc. | | |
| Materiaal | Vezelplaten | | |

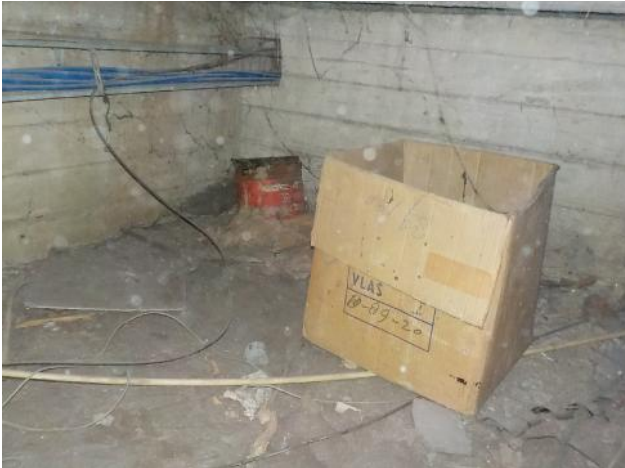
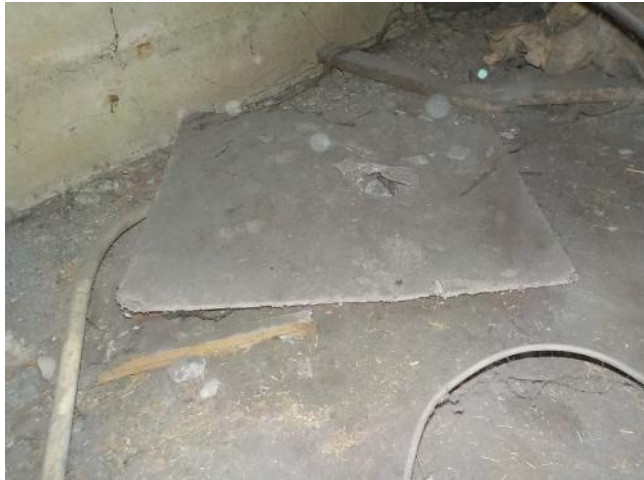
| Projectnummer | 2.16.0014.AR.11.DBO | Bronnr. | 16 |

| Plaats | Laagbouw, kruipruimte tussen vleugel D en B, kopse zijde vleugel D zijde, toplaag | | |
| Materiaal | Restanten vezelplaat | | |

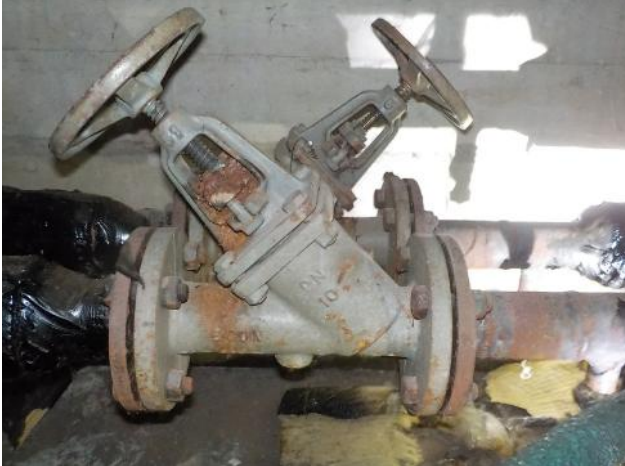
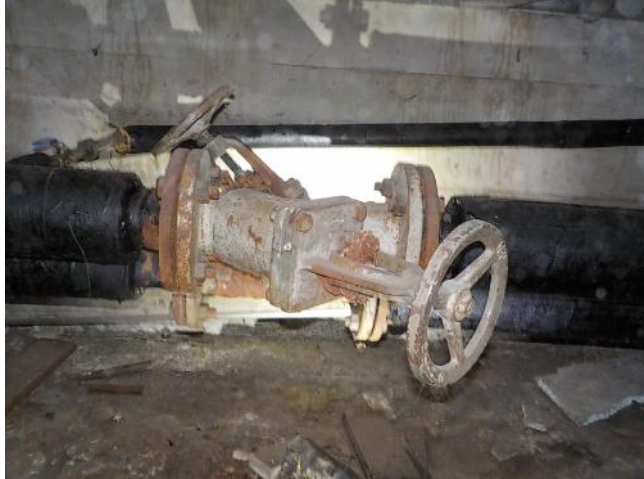
| Plaats | Laagbouw, kruipruimte onder alle vleugels, leidingen, tussen flenzen, diverse locaties | | |
| Materiaal | pakkingen | | |
| Opmerking | *= De pakkingen tussen de flenzen zijn in afwijking op de SC540 niet bemonsterd (bronn. 17), daar de installatie in gebruik is en moeilijk toegankelijk (kruipruimte). Aangezien de installatie van voor 1994 is en er asbesthoudende pakkingen in de cv-ruimte van de kelder aanwezig zijn, is de kans heel groot dat de pakking tussen de flenzen asbesthoudend zijn, of dat er restanten van asbesthoudende pakkingen tussen de flenzen aanwezig zijn. Om hier 100% zeker van te zijn dienen alle pakkingen afzonderlijk bemonsterd te worden en de flenzen geïnspecteerd. Indien de eigenaar verklaard dat de pakkingen asbesthoudend zijn kunnen de pakkingen samen met de flenzen in risicoklasse 1 verwijderd worden. Hiervoor is de SMA-rt uitdraai in de bijlagen opgenomen. | | |
