## ONDERZOEKSRAPPORT

### **Boomonderzoek Esseboom, Laren**

Rapportnummer: 190342  
Datum: 09-08-2019

Onderzoeksrapport: 190342  
Project: Boomonderzoek Rosa Spier huis  
Locatie: Esseboom, Laren

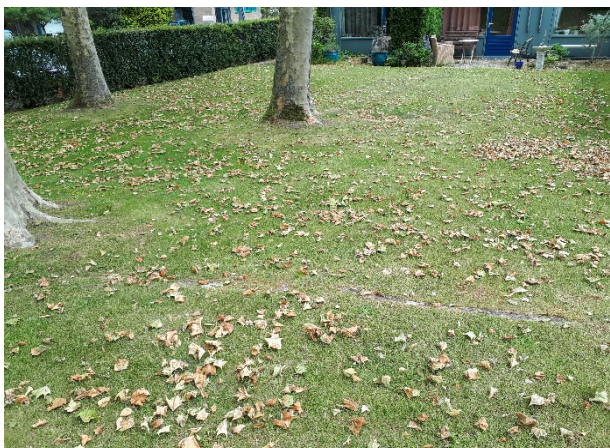
Foto 2: Oppervlakkige beworteling bij boom 7

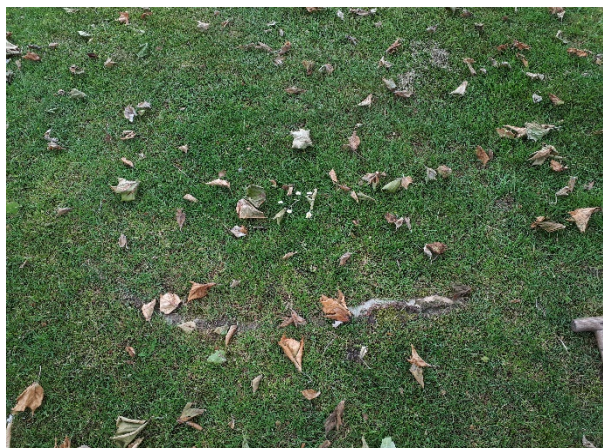
Foto 3: Oppervlakkige beworteling bij boom 34

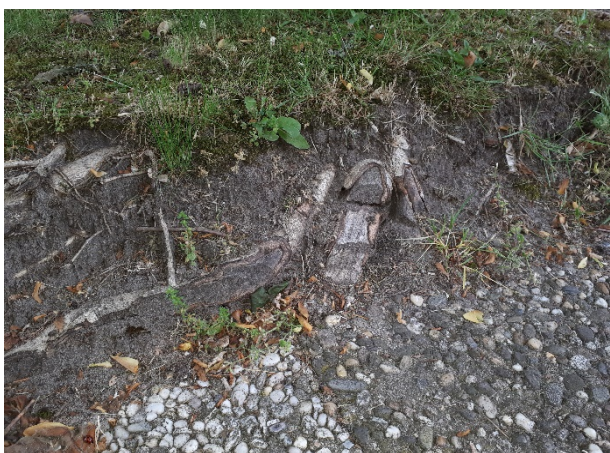
Foto 4: Oppervlakkige en afgesneden beworteling bij boom 69

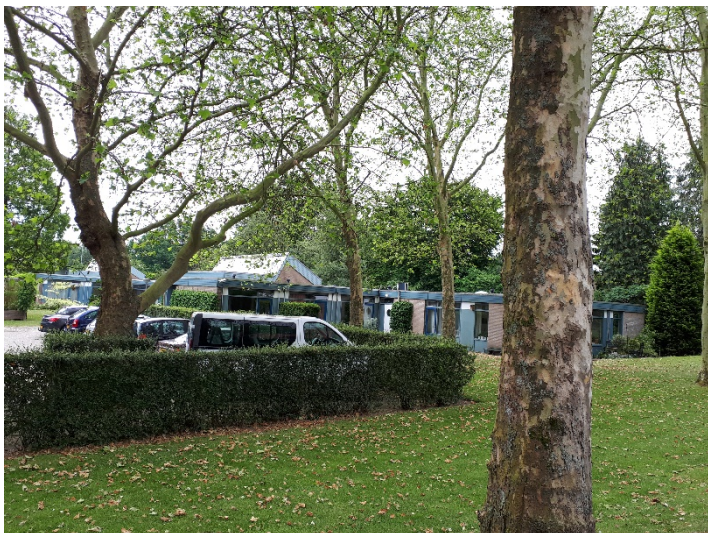
Over het algemeen is de conditie, kwaliteit en de toekomstverwachting redelijk. De platanen op het terrein hebben echter een matige conditie. De bomen hebben een mindere bladbezetting. Een oorzaak voor de mindere conditie kan de droogte van afgelopen jaar en het droge voorjaar zijn of bladvlekkenziekte. Bij bladvlekkenziekte wordt de conditie in de loop van het groeiseizoen mogelijk beter (inventarisatiegegevens zie bijlage I).

Foto 5: Entree Rasa Spiershuis met platanen 2 t/m 9 en 75

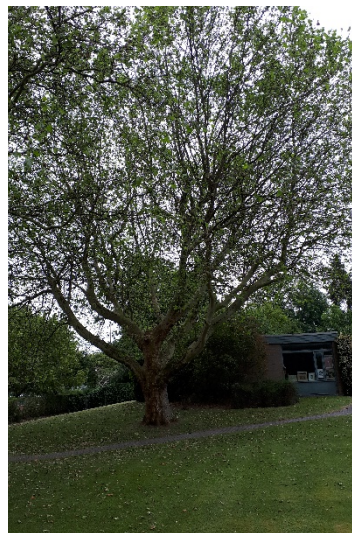
Foto 6: Plataan 34

| BOOMID | boomsoort | Stamdiameter (cm) | minimale graafafstand (m) | boomhoogte | Kroondiameter (m) | kwetsbare zone (m) | conditie | kwaliteit | Toekomst verwachting | scheefstand | stamvoetschade | stamschade | dood hout | plakoksel | aantastingen | verplantbaarheid | opmerkingen |
|---|---|---|---|---|---|---|---|---|---|---|---|---|---|---|---|---|---|
| 34 | Platanus hispanica | 92 | 7,36 | 12-15 m | 20 | 11,50 | Matig | Redelijk | Redelijk | | | | x | | | Nee | |

Als het maaiveld niet wordt afgegraven, kunnen ook de grotere bomen aan de oostzijde van het plangebied behouden blijven (36 t/m 42). Door geen keervoorziening te realiseren aan de oostzijde van het terrein, kunnen ook de bomen 34 en 35 behouden blijven.

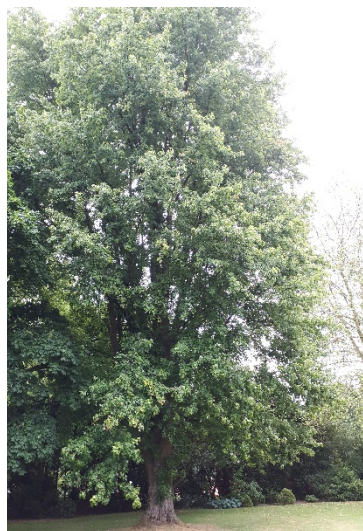
Foto 7: Esdoorn 36

| BOOMID | boomsoort | Stamdiameter (cm) | minimale graafafstand (m) | boomhoogte | Kroondiameter (m) | kwetsbare zone (m) | conditie | kwaliteit | Toekomst verwachting | scheefstand | stamvoetschade | stamschade | dood hout | plakoksel | aantastingen | verplantbaarheid | opmerkingen |
|---|---|---|---|---|---|---|---|---|---|---|---|---|---|---|---|---|---|
| 36 | Acer platanoides | 110 | 8,80 | >24 m | 20 | 11,50 | Goed | Goed | Goed | | | | x | x | | Nee | |

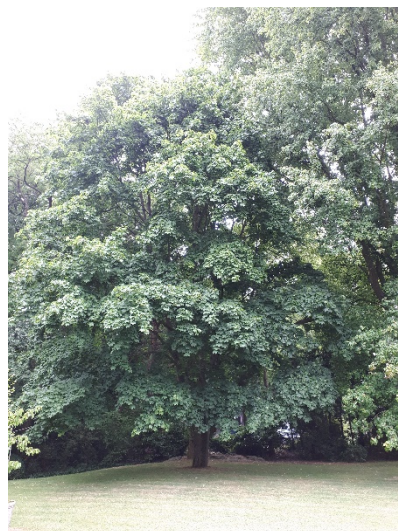
Foto 8: Esdoorn 38

| BOOMID | boomsoort | Stamdiameter (cm) | minimale graafafstand (m) | boomhoogte | Kroondiameter (m) | kwetsbare zone (m) | conditie | kwaliteit | Toekomst verwachting | scheefstand | stamvoetschade | stamschade | dood hout | plakoksel | aantastingen | verplantbaarheid | opmerkingen |
|---|---|---|---|---|---|---|---|---|---|---|---|---|---|---|---|---|---|
| 38 | Acer pseudoplatanus | 76 | 6,08 | 18-24 m | 14 | 8,50 | Redelijk | Redelijk | Redelijk | | | | x | | | Nee | |

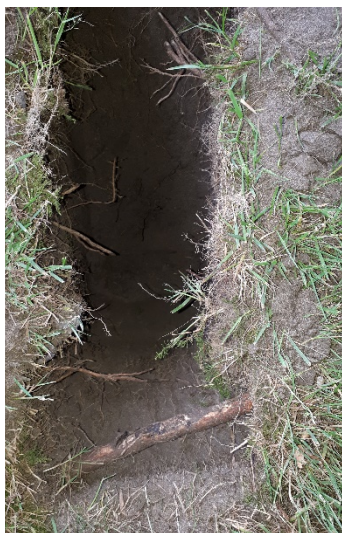
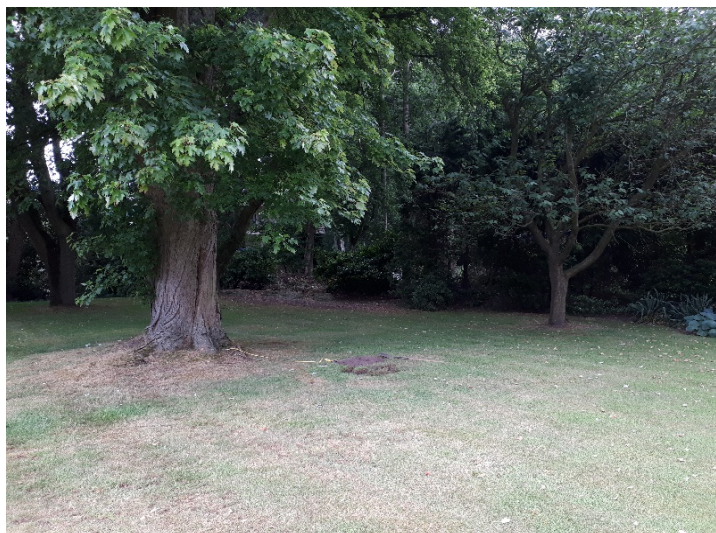
Foto 13: boomnr. 36

Deze profielkuil is op een afstand van 2,40m uit de stamvoet van boomnr. 36 gegraven.

| Diepte (cm) | Bodemlaag/horizont | Beworteling |
|---|---|---|
| 0 - 10 | Donker zand. Humeus | Intensief fijn en grof beworteld |
| 10 - 30 | Donker zand. Humeus | Intensief fijn beworteld |
| > 30 | Donker zand. Humeus | Extensief fijn beworteld |

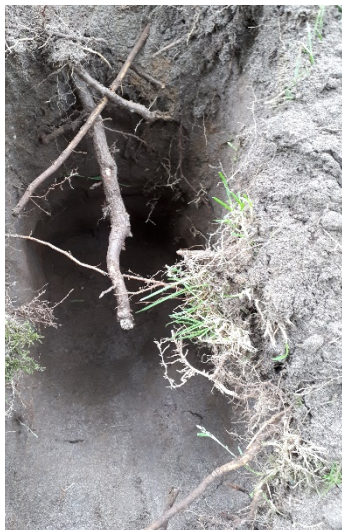
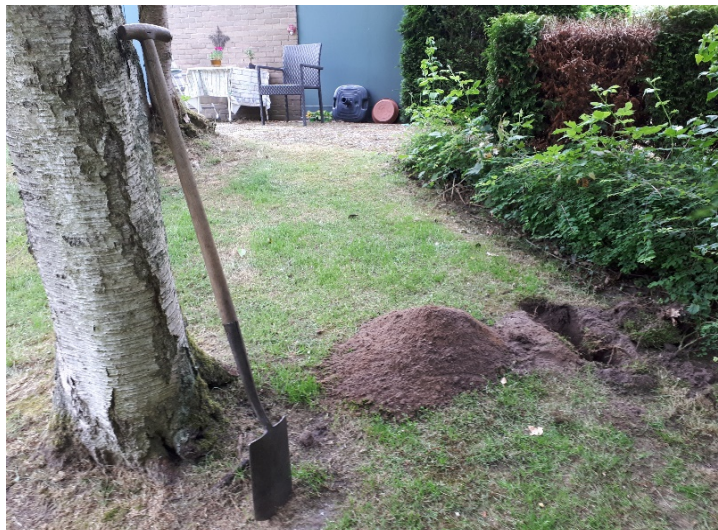
Foto 14: Boomnr. 31

Profielkuil 2 is op een afstand van 1,2m van de stamvoet van boom 31 gegraven.

| Diepte (cm) | Bodemlaag/horizont | Beworteling |
|---|---|---|
| 0 - 20 | Donker zand. Humeus | Intensief fijn en grof beworteld |
| 20 - 40 | Donker zand. Humeus | Intensief fijn beworteld |
| > 40 | Donker zand. Humeus | Extensief fijn beworteld |

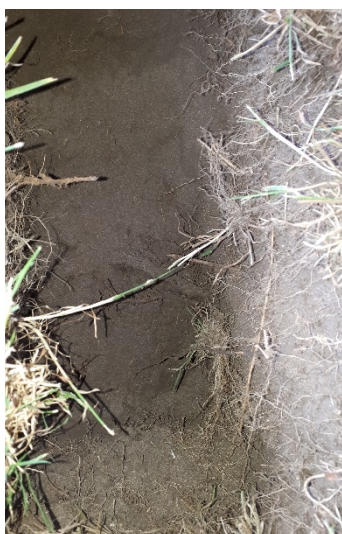
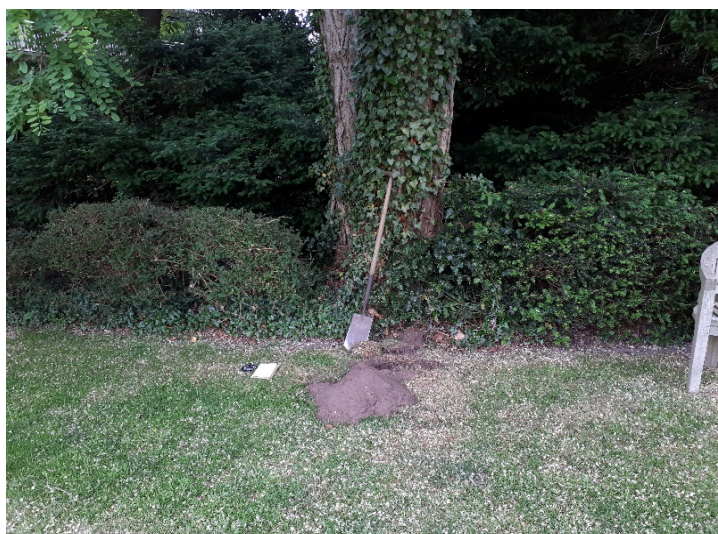
Foto 15: Boomnr. 52

Profielkuil 3 is op 0,6m afstand van de stamvoet van boom 52 gegraven.

| Diepte (cm) | Bodemlaag/horizont | Beworteling |
|---|---|---|
| 0 - 30 | Donker zand. Humeus | Intensief fijn en grof beworteld |
| 30 - 40 | Donker zand. Humeus | Intensief fijn beworteld |
| > 40 | Donker zand. Humeus | Extensief fijn beworteld |
