**Project: 21.011-A  
Boerderij met opstallen  
Driestedenweg 4  
1662 BE De Weere**

| Uitgevoerd door: | A. Wiepking DIA: Code 51E-161020-511209 |
| Interne autorisatie: | 28 januari 2021 (versie I) |

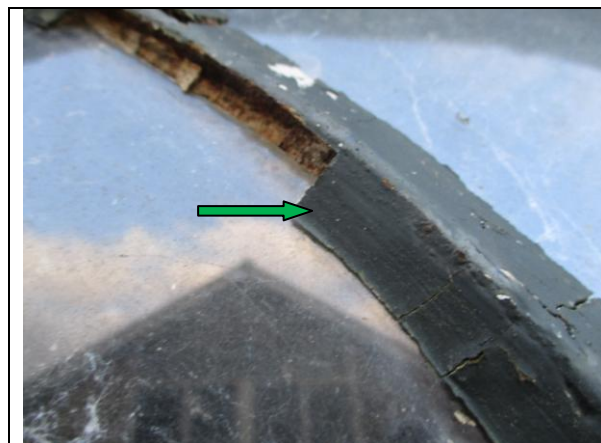
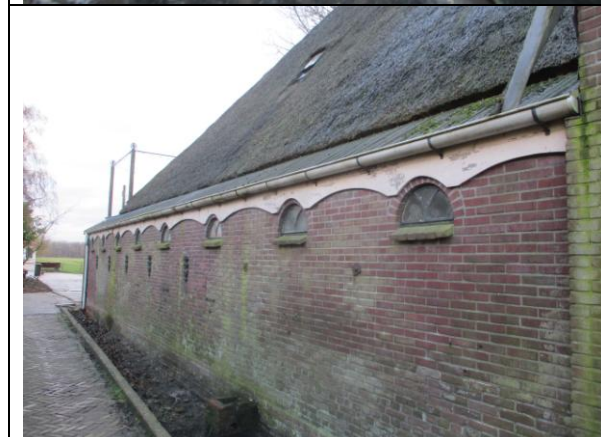
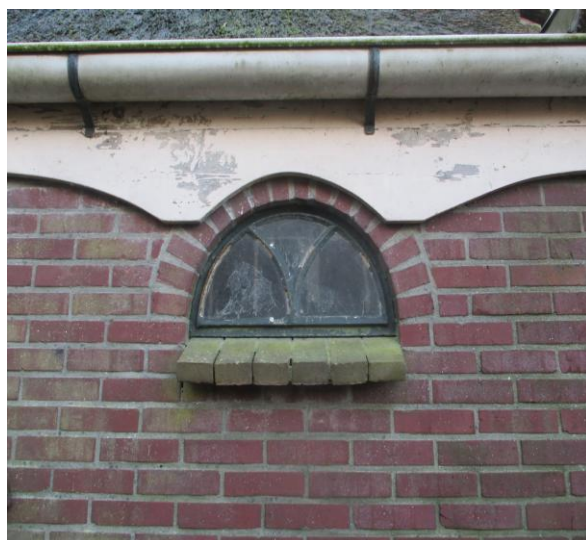
| <b>Monsternummer:</b> | M01, Kiwa ID A157343-001 | |

| <b>Omschrijving bron:</b> | Beglazingskit | |
| <b>Asbestvrij</b> | < 0,1 % | Conform analyse laboratorium |

| <b>Locatie:</b> | T.p.v. glas gietijzeren kozijnen linker zijgevel boerderij | | |
| <b>Conditie:</b> | Beschadigd, verweerd | | |

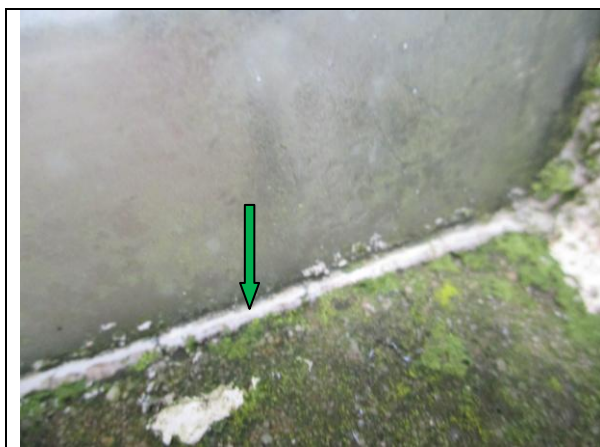
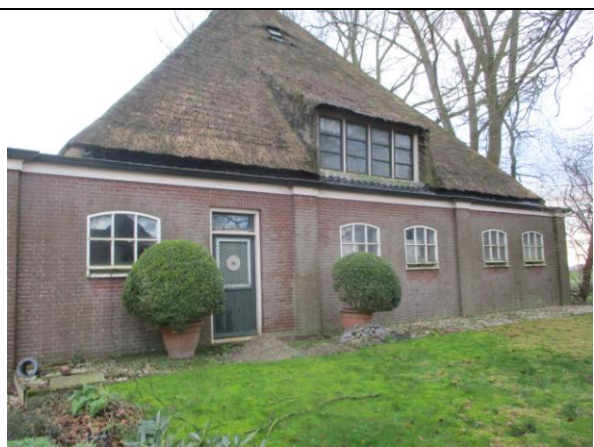
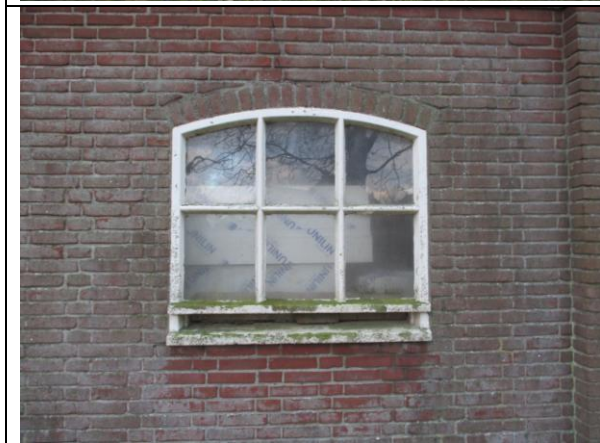
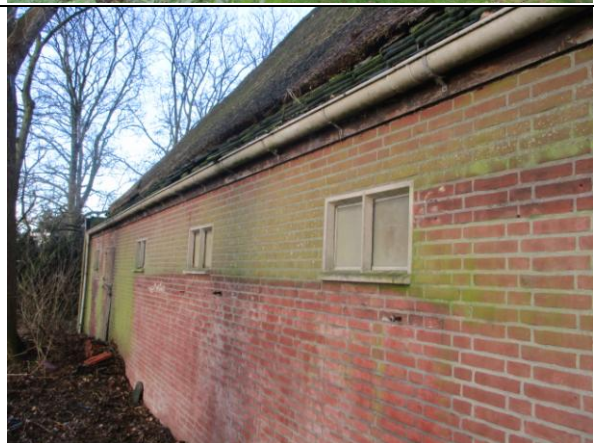
| <b>Monsternummer:</b> | M02, Kiwa ID A157343-002 | |

| <b>Omschrijving bron:</b> | Beglazingskit | |
| <b>Asbestvrij</b> | < 0,1 % | Conform analyse laboratorium |

| <b>Locatie:</b> | T.p.v. glas betonnen kozijnen voor- en zijgevel boerderij | | |
| <b>Conditie:</b> | Beschadigd, verweerd | | |

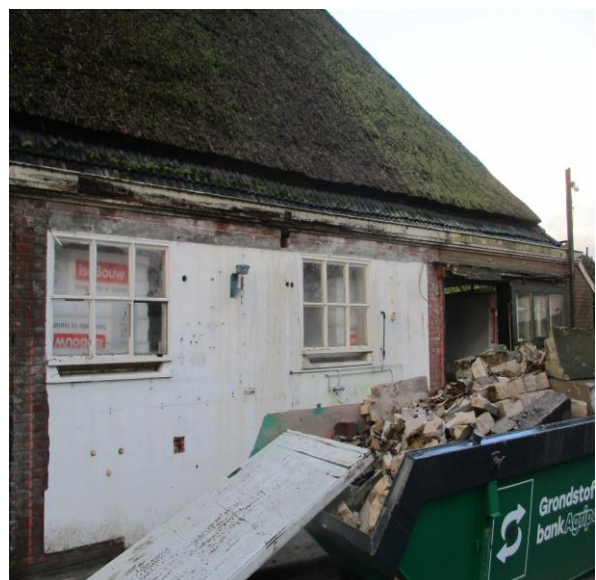
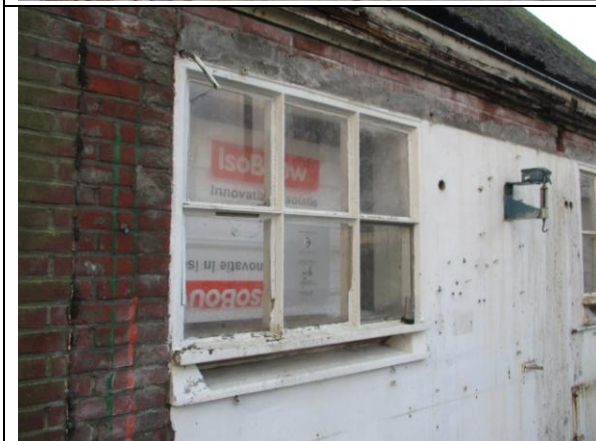
| <b>Locatie:</b> | T.p.v. glas betonnen kozijnen achtergevel boerderij |
| <b>Conditie:</b> | Incidenteel beschadigd, verweerd |

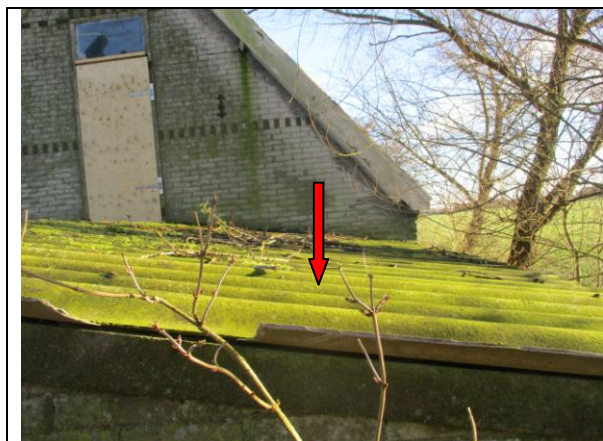
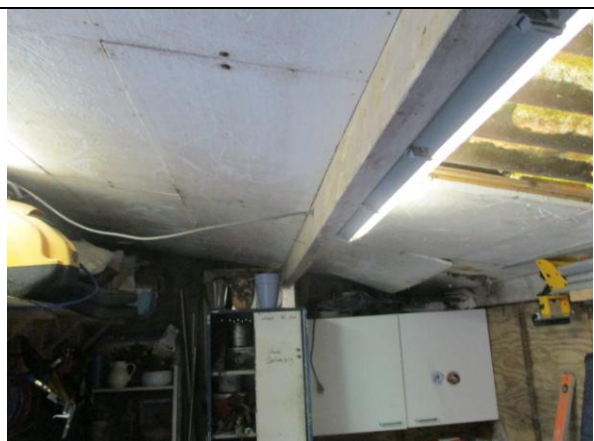
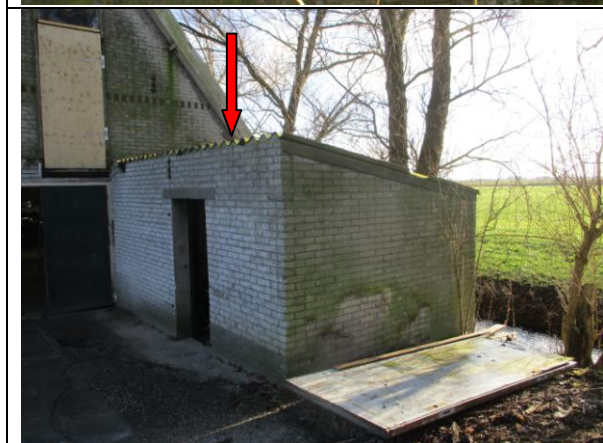
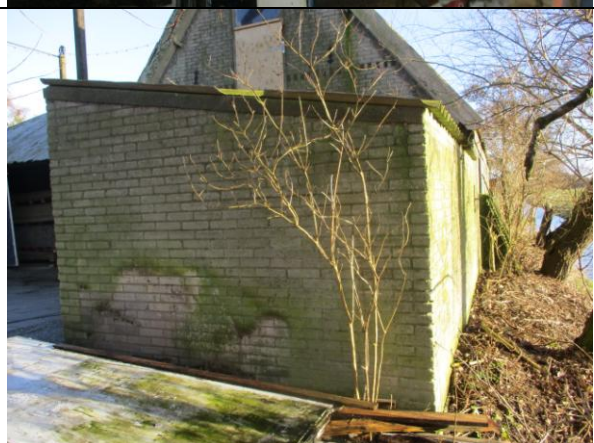
| <b>Monsternummer:</b> | M04, Kiwa ID A157343-004 | |

| <b>Omschrijving bron:</b> | Golfplaat | |
| <b>Chrysotiel</b> | 10-15 % | Conform analyse laboratorium |
| <b>Crocidoliet</b> | 2-5 % | |

| <b>Locatie:</b> | Dak voormalig tanklokaal | | |
| <b>Conditie:</b> | Incidenteel beschadigd, verweerd | | |
| <b>Risicoklasse indeling:</b> | <input type="checkbox"/> klasse I <input type="checkbox"/> klasse II <input checked="" type="checkbox"/> klasse IIA <input type="checkbox"/> n.v.t. | | |

| <b>Verwijderingsmethode:</b> | <input checked="" type="checkbox"/> Buiten <input type="checkbox"/> Containment <input type="checkbox"/> Direct verpakken | | |

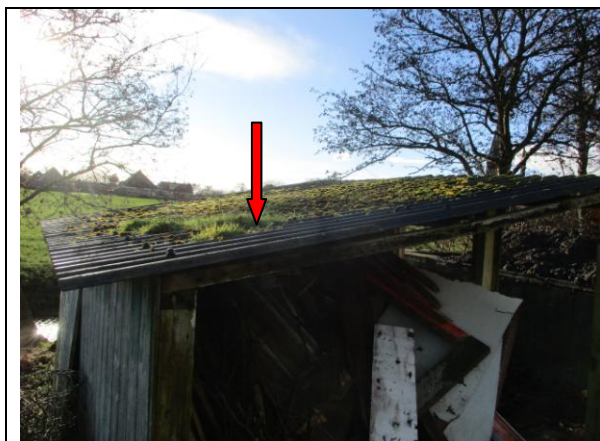
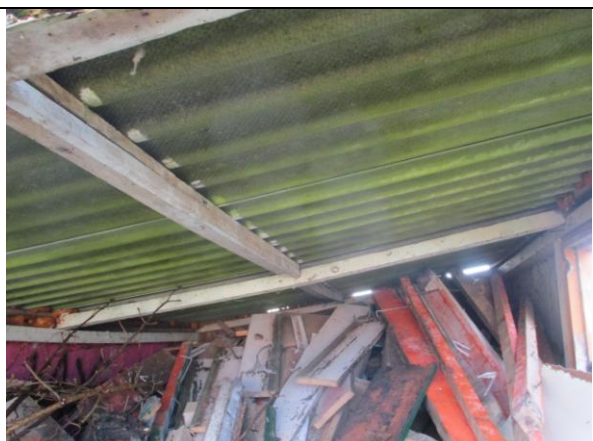
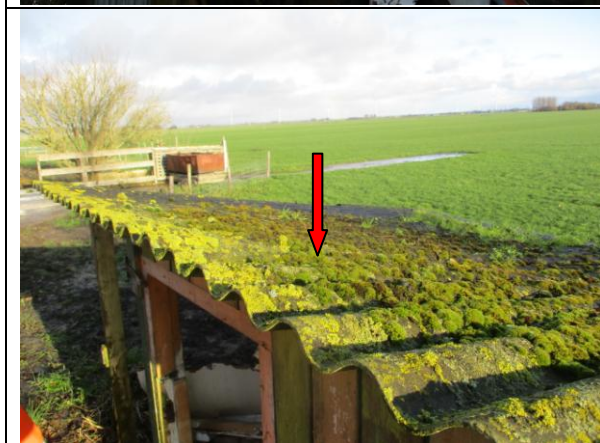
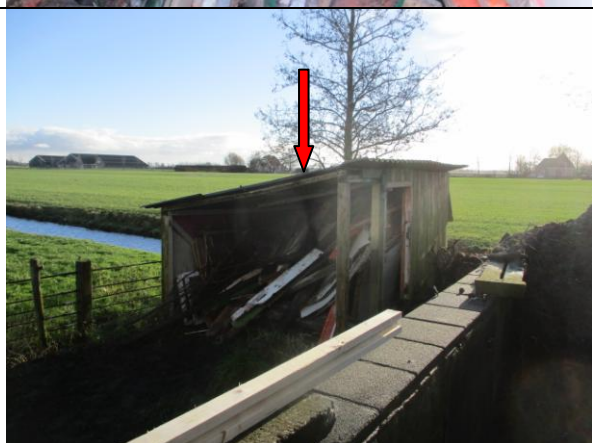
| <b>Monsternummer:</b> | M05, Kiwa ID A157343-005 | |

| <b>Omschrijving bron:</b> | Golfplaat | |
| <b>Chrysotiel</b> | 10-15 % | Conform analyse laboratorium |
| <b>Crocidoliet</b> | 2-5 % | |

| <b>Locatie:</b> | Dak voormalig kippenhok | | |
| <b>Conditie:</b> | Beschadigd, verweerd | | |
| <b>Risicoklasse indeling:</b> | <input type="checkbox"/> klasse I | <input type="checkbox"/> klasse II | <input checked="" type="checkbox"/> klasse IIA <input type="checkbox"/> n.v.t. |

| <b>Verwijderingsmethode:</b> | <input checked="" type="checkbox"/> Buiten | <input type="checkbox"/> Containment | <input type="checkbox"/> Direct verpakken |

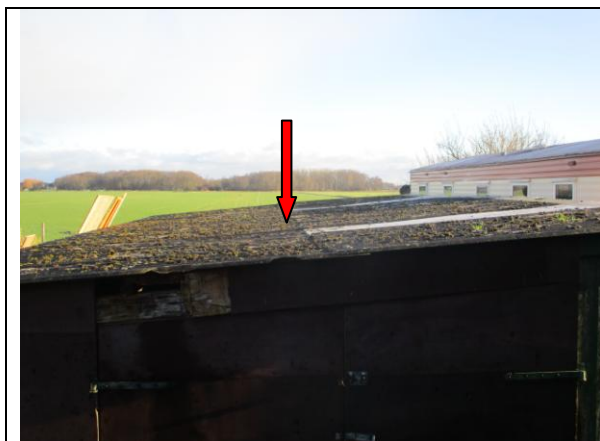
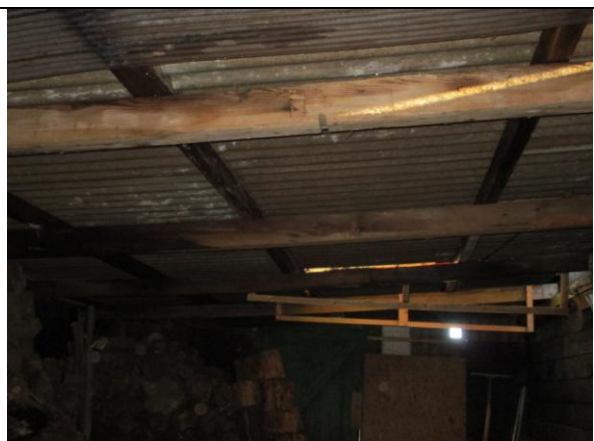
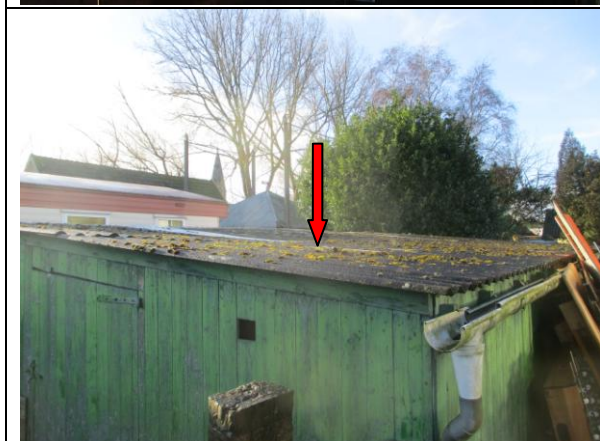
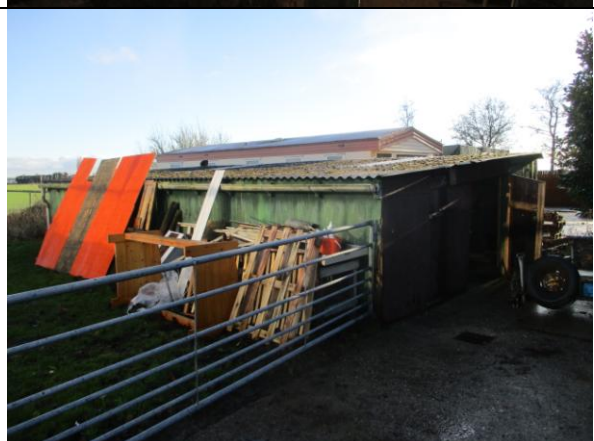
| <b>Monsternummer:</b> | M06, Kiwa ID A157343-006 | |

| <b>Omschrijving bron:</b> | Golfplaat | |
| <b>Chrysotiel</b> | 10-15 % | Conform analyse laboratorium |
| <b>Crocidoliet</b> | 2-5 % | |

| <b>Locatie:</b> | Dak voormalige schapenboet | | |
| <b>Conditie:</b> | Incidenteel beschadigd, verweerd | | |

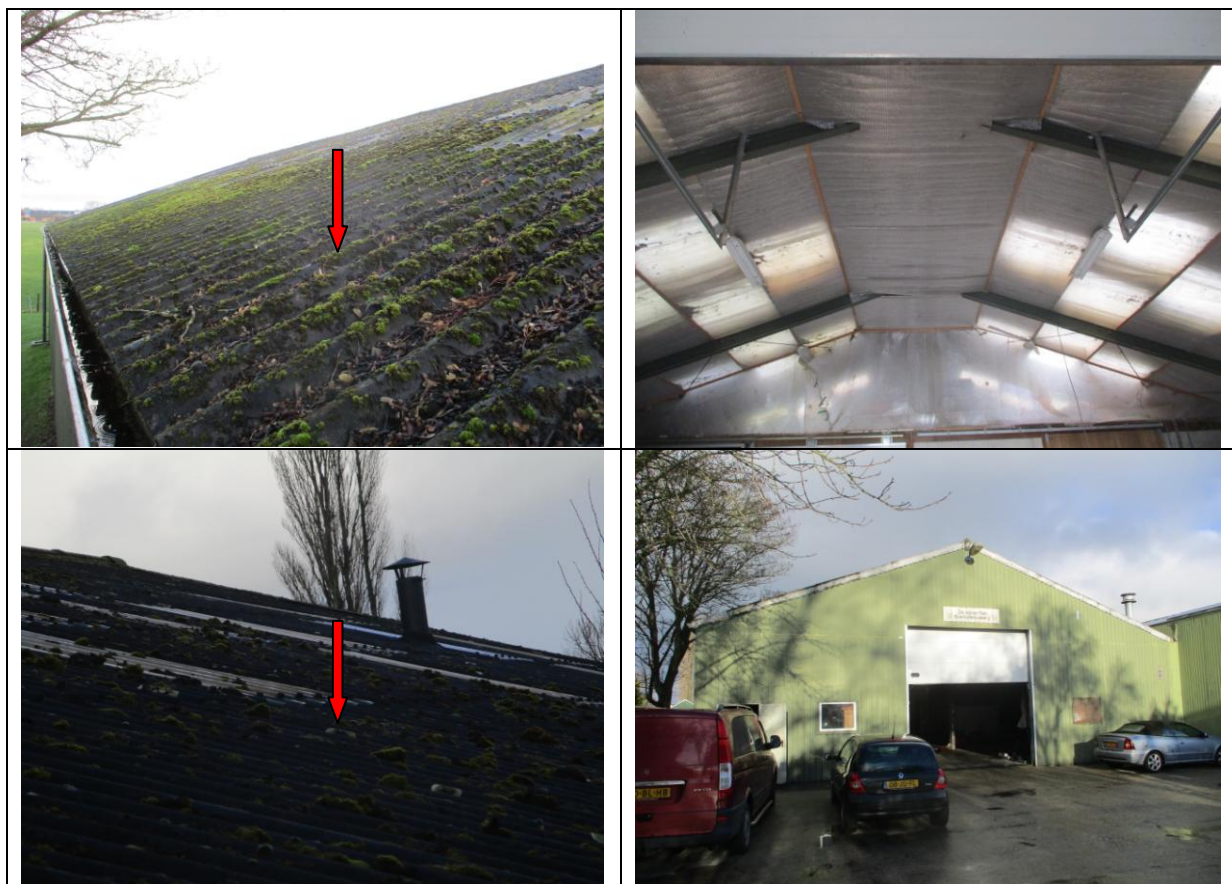
| <b>Locatie:</b> | Dak schuur |
| <b>Hoeveelheid:</b> | Ca. 320 m <sup>2</sup> |
