SCHWAN
TOMOGRAPH

BOMEN EFFECT ANALYSE EN WAARDEBEPALING

Ontwikkeling Brantjesoever te Purmerend

Datum: 14-01-2019
Project: B7335

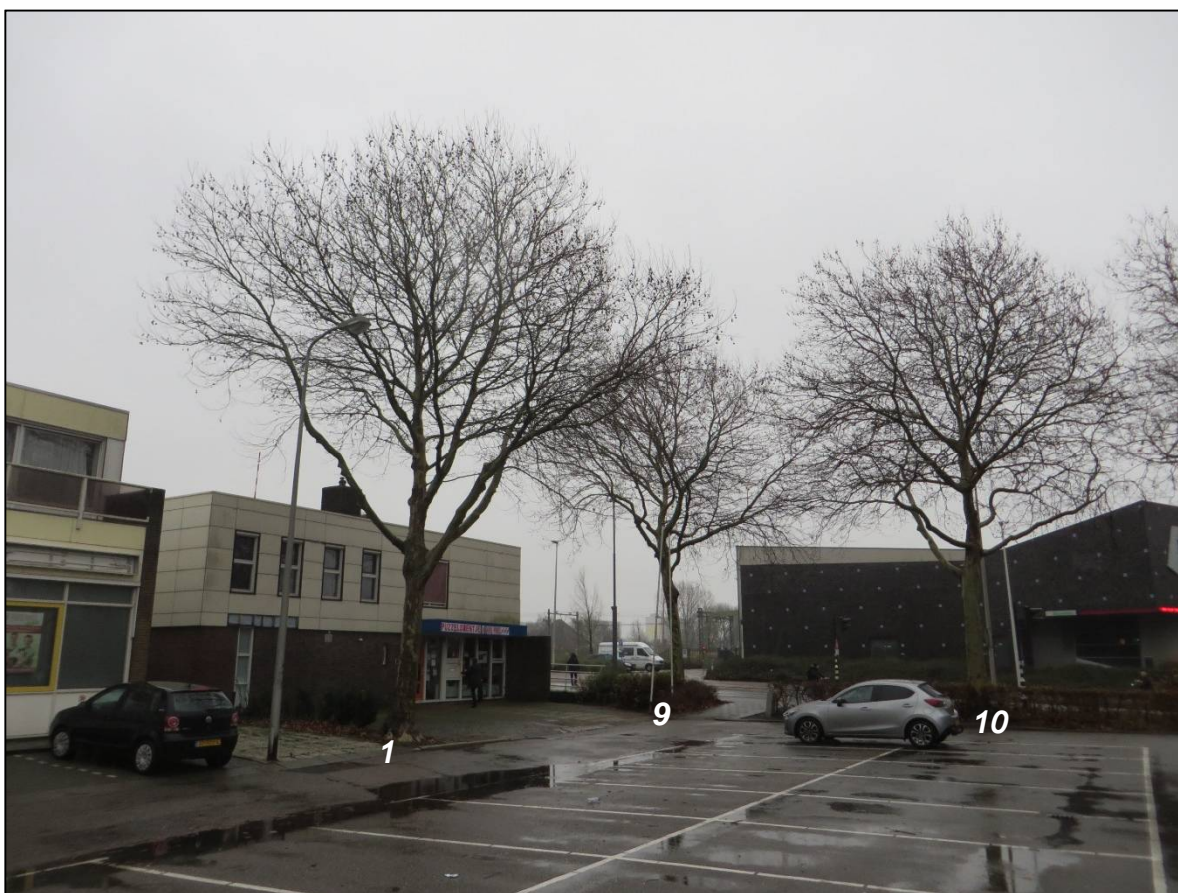
Foto met enkele van de platanen met nummering. De linker boom (1) is één van de exemplaren die geveld moet worden om de plannen te kunnen realiseren. De exemplaren rechts op de foto dienen op voldoende duurzame wijze te worden ingepast

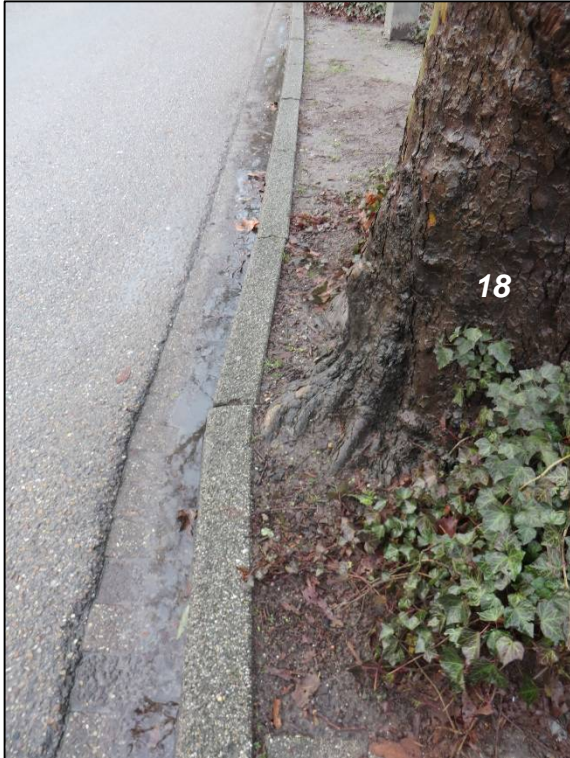
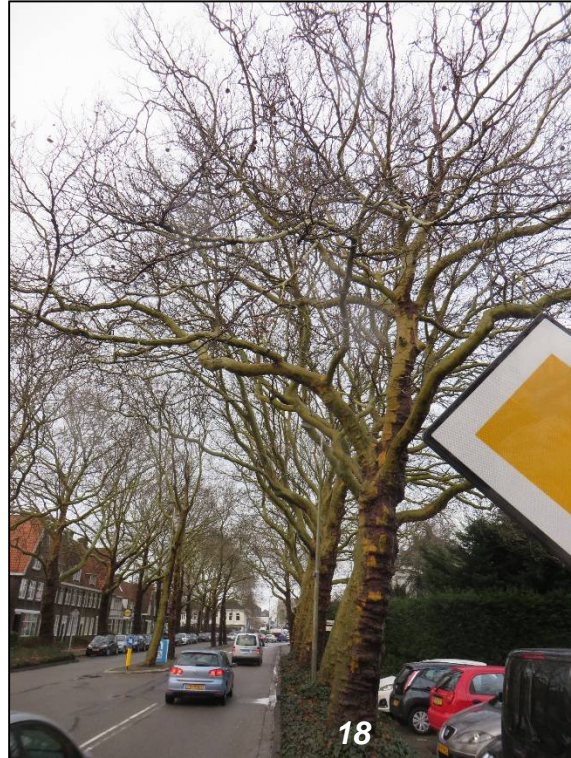
Boom 18 staat met haar stamvoet strak tegen de opsluiting van de rijbaan. De kwaliteit en conditie van deze boom en enkele naburige exemplaren is afnemende

Er zijn geen maatregelen met een hoge urgentie geconstateerd. Voor vier bomen (18 tot en met 21) is een jaarlijkse inspectiefrequentie van belang. Voor de overige exemplaren kan ten aanzien van de huidige situatie worden volstaan met een inspectiefrequentie van eens per drie jaar.

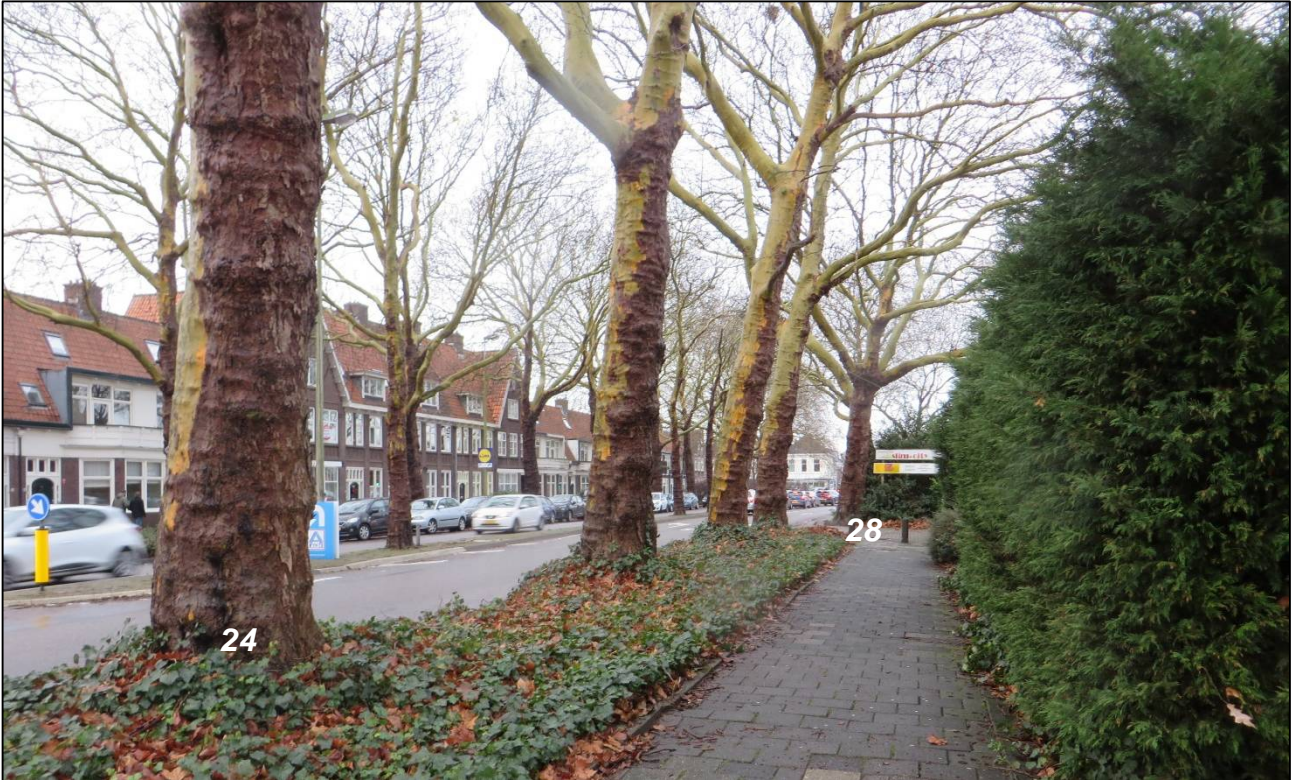
Boom 22 tot en met 28 hebben een bovengemiddeld waardevol karakter

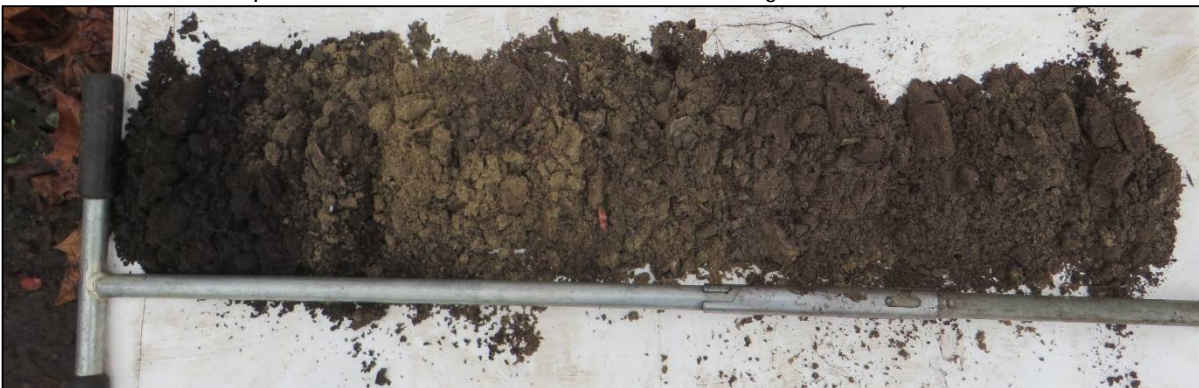
Bodemprofiel binnen de kroonprojectie op circa 3 meter uit boom 10 in de berm langs het asfalt van de parkeerplaats
