**Asbestinventarisatie
Kerkgebouw met fietsenstalling
Rivierenlaan 281,
1442 PJ Purmerend**

Volledige asbestinventarisatie Type A

R001-1239836WED-hve-V01-NL

19 mei 2016

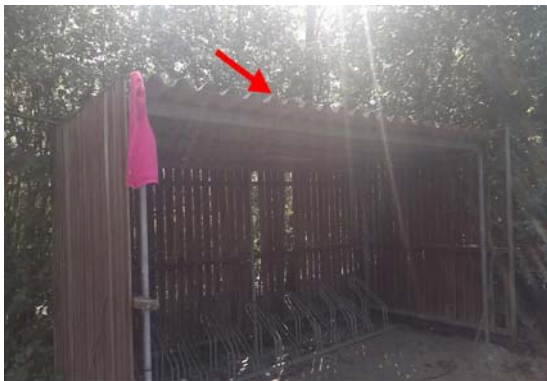
Foto 3 | Foto voor bron golfplaat dak

Broncode	B03
Bron	Golfplaat dak
Monstercode	Abm003
Materiaal toepassing	Asbestcement producten
Locatie	Fietsenstalling
Type asbest en percentage m/m/%	Chrysotiel 10 - 15 %
Hechtgebonden	Ja
Wijze van bevestiging	Geschroefd
Bereikbaarheid	Goed bereikbaar
Beschadiging	Licht beschadigd of verweerd
Oppervlaktestructuur	Gesloten vezelstructuur, maar niet volledig afgeschermd
Slooprisicoklasse (zie bijlage)	2
Binnen/Buiten sanering	Buitensanering
Globale afmetingen of aantallen (betreft geschatte hoeveelheden)	1x10 m ²
Opmerkingen/bijzonderheden	
Methode van sloop of demontage	Demontage
Verwijderingsvoorwaarde	Zie betreffende SMA-rt
Risicobeoordeling voor gebruikers van het gebouw / object en advies	In de aangetroffen vorm en staat geen directe blootstellings- en of verspreidingsrisico verwacht mits de toepassing niet wordt bewerkt. Geadviseerd wordt het materiaal te saneren. In de toekomst zal het materiaal door weersinvloeden verder verweeren.

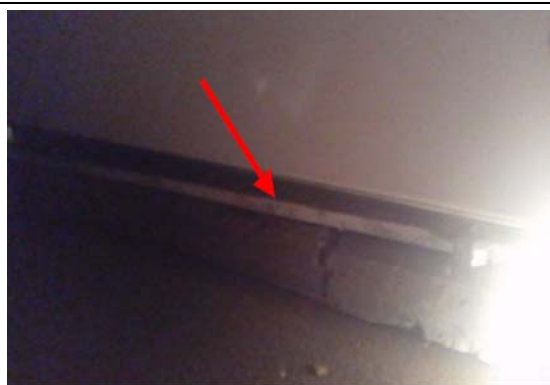
Foto 4 | Foto voor bron plaat onder cv ketel

Broncode	B04
Bron	Plaat onder cv ketel
Monstercode	Abm004
Materiaal toepassing	Asbestcement producten
Locatie	Cv ruimte
Type asbest en percentage m/m/%	Actinoliet niet aantoonbaar Amosiet niet aantoonbaar Anthophylliet niet aantoonbaar Chrysotiel 2 - 5 % Crocidoliet niet aantoonbaar Hechtgebondenheid Goed Tremoliet niet aantoonbaar
Hechtgebonden	Ja
Wijze van bevestiging	Los liggend
Bereikbaarheid	Goed bereikbaar
Beschadiging	Onbeschadigd
Oppervlaktestructuur	Glad
Slooprisicoklasse (zie bijlage)	1
Binnen/Buiten sanering	Binnensanering
Globale afmetingen of aantallen (betreft geschatte hoeveelheden)	1x0,5 m ²
Opmerkingen/bijzonderheden	
Methode van sloop of demontage	Als geheel verwijderen
Verwijderingsvoorwaarde	Zie betreffende SMA-rt
Risicobeoordeling voor gebruikers van het gebouw / object en advies	In de aangetroffen vorm en staat geen directe blootstellings- en of verspreidingsrisico verwacht mits de toepassing niet wordt bewerkt. Saneren bij einde gebruik of sloop.

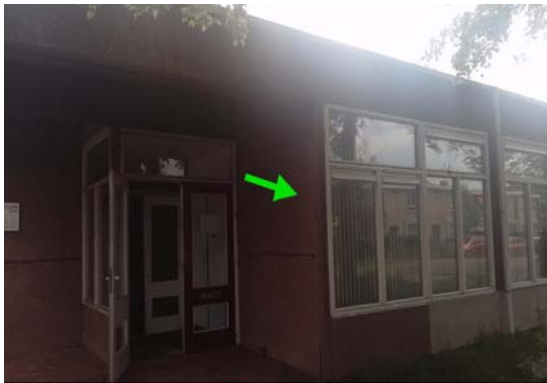
Foto 1 | Foto voor bron Plaatmateriaal rood

Broncode	B01
Bron	Plaatmateriaal rood
Monstercode	Abm001
Materiaal toepassing	Plaatmateriaal
Locatie	Buitenwand
Type asbest en percentage m/m/%	Actinoliet niet aantoonbaar Amosiet niet aantoonbaar Anthophylliet niet aantoonbaar Chrysotiel niet aantoonbaar Crocidoliet niet aantoonbaar Hechtgebondenheid niet van toepassing Tremoliet niet aantoonbaar
Opmerkingen/bijzonderheden

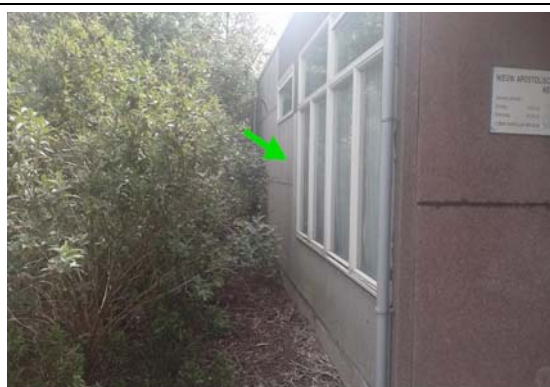
Foto 2 | Foto voor bron Plaatmateriaal wit

Broncode	B02
Bron	Plaatmateriaal wit
Monstercode	Abm002
Materiaal toepassing	Plaatmateriaal
Locatie	buitenwand
Type asbest en percentage m/m/%	Actinoliet niet aantoonbaar Amosiet niet aantoonbaar Anthophylliet niet aantoonbaar Chrysotiel niet aantoonbaar Crocidoliet niet aantoonbaar Hechtgebondenheid niet van toepassing Tremoliet niet aantoonbaar
Opmerkingen/bijzonderheden

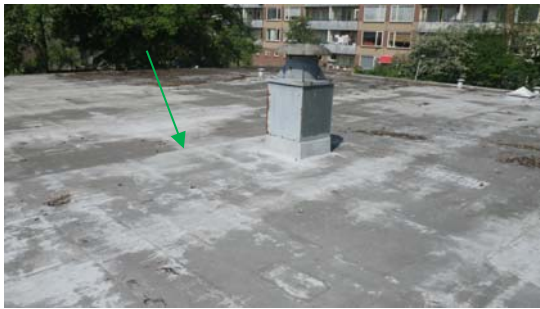
Foto 7 | Foto voor bron Bitumen

Broncode	B06
Bron	Bitumen
Monstercode	Abm005
Materiaal toepassing	Bitumen
Locatie	Dak
Type asbest en percentage m/m/%	Actinoliet niet aantoonbaar Amosiet niet aantoonbaar Anthophylliet niet aantoonbaar Chrysotiel niet aantoonbaar Crocidoliet niet aantoonbaar Hechtgebondenheid niet van toepassing Tremoliet niet aantoonbaar

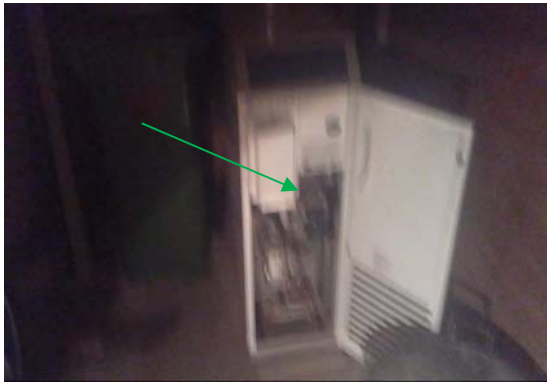
Foto 5 | Foto voor bron cv ketel

Broncode	B05
Bron	Cv ketel
Monstercode	-
Bouwjaar:	Radson, 2000
Locatie	Cv ruimte
Opmerkingen/bijzonderheden	
Globale afmetingen of aantallen (betreft geschatte hoeveelheden)	1x1 stuk(s)

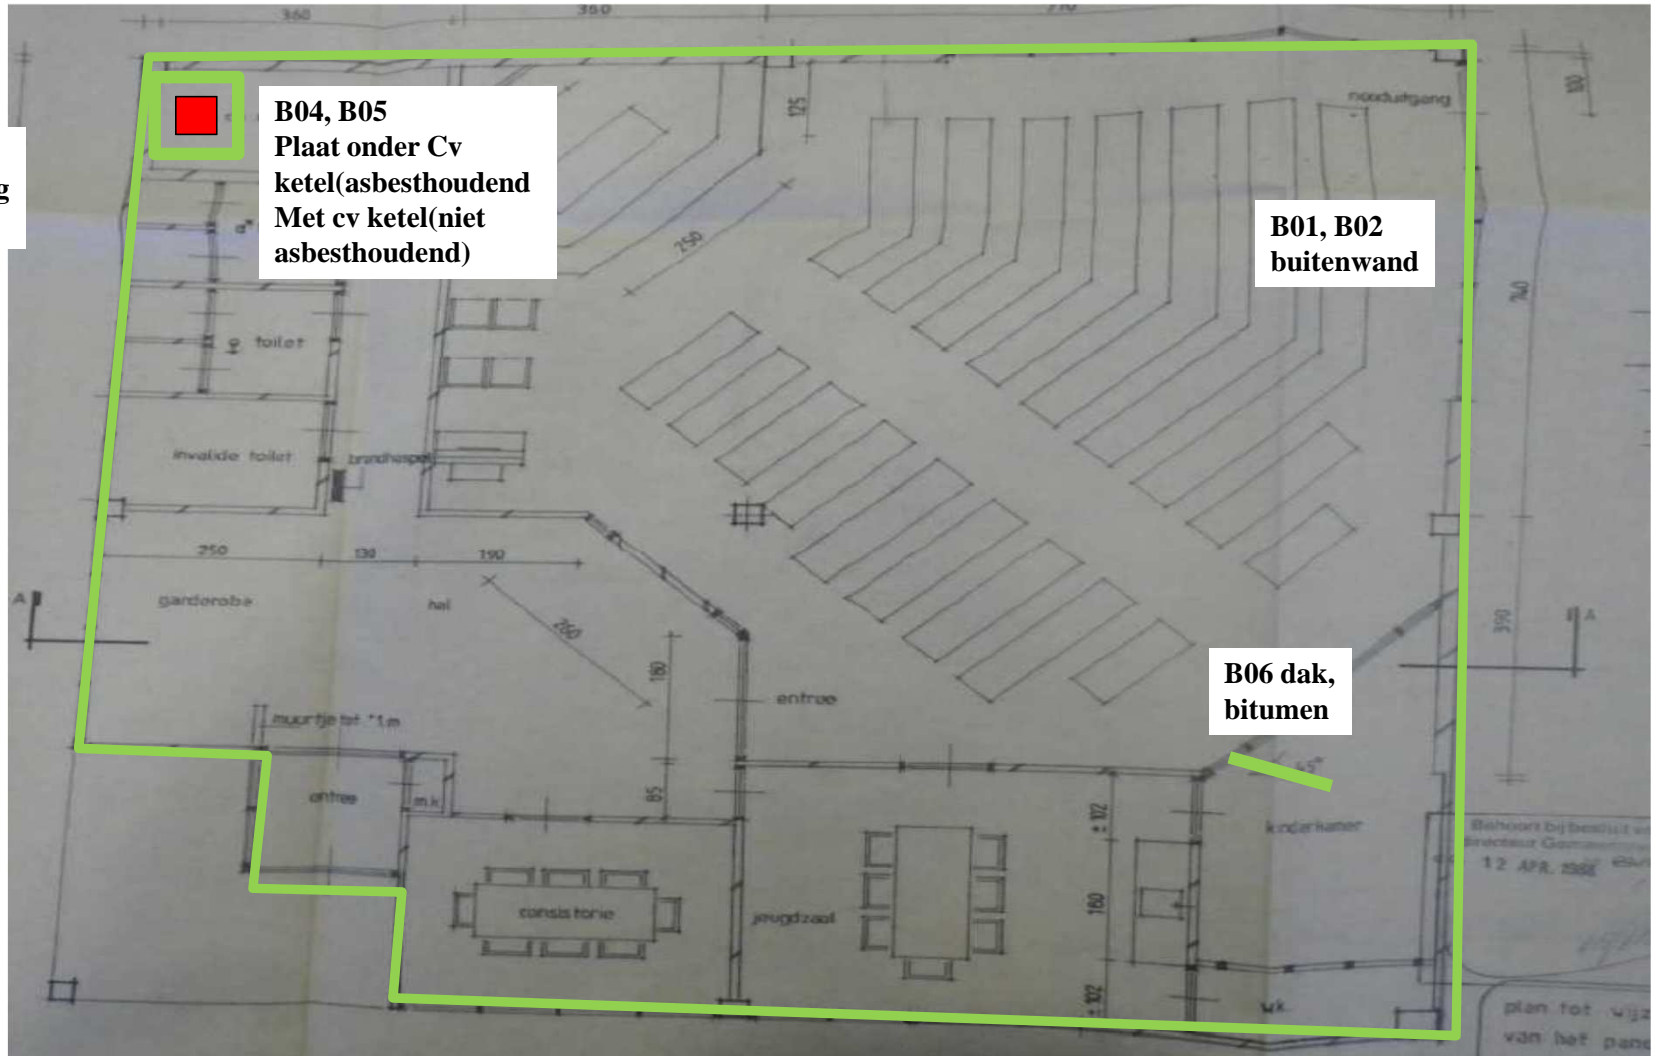
De locatie van de asbesthoudende materialen en de niet toegankelijke ruimten zijn rood gemarkeerd. De plaats van monsterneming van monsters waar geen asbest is aangetoond is in groen aangegeven.

**B03, Dak
Fietsenstalling**

**B04, B05
Plaat onder Cv
ketel(asbesthoudend
Met cv ketel(niet
asbesthoudend)**

**B01, B02
buitenwand**

**B06 dak,
bitumen**
