Asbestinventarisatierapport conform Werkveld specifiek certificatieschema voor Procecertificaten asbestinventarisatie en asbestverwijdering

Lagersstraat 15
in IJmuiden

Projectnummer:	2019-167
Versie:	1.0
Autorisatiedatum:	22-03-2019
Opdrachtgever:	Holland Bouwregie
Omschrijving:	Inventarisatie van een schoolgebouw

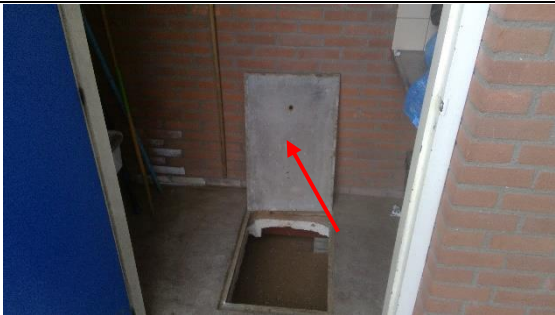
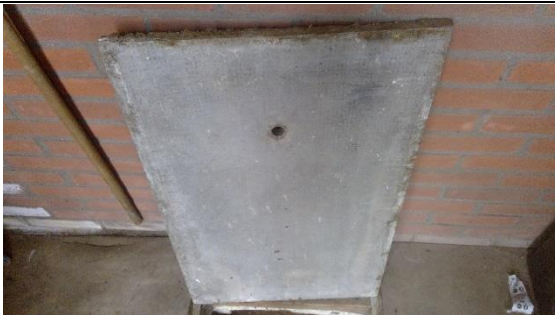
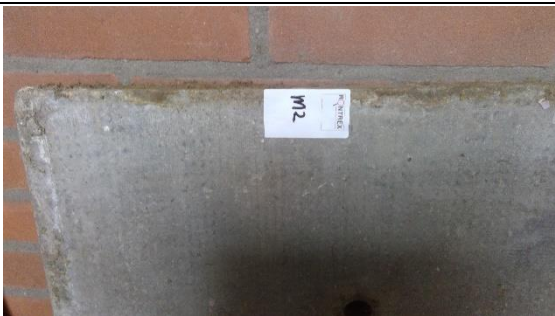
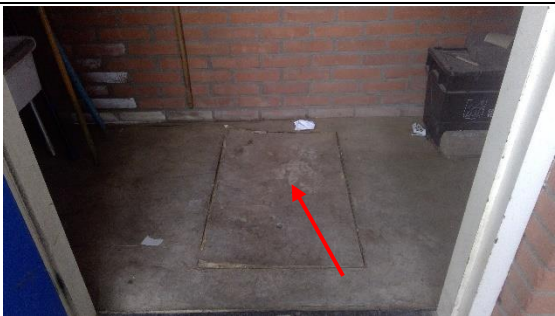
Foto voor Bron 1 Vloerluik	Foto voor Bron 1 Vloerluik

Bronnummer	2
Bron	Vloerluik
Monsternummer	M2
Locatie	Cv-ruimte begane grond
Materiaal	Vloerluik
Betreft	Asbesthoudend
Certificaatnummer	A00017347.1
Analyseresultaten	10-15% Chrysotiel
Hoeveelheid	1 x 1 stuk(s)
Methode bepaling hoeveelheid:	Gemeten
Bevestigingsmethode	Los
Bereikbaarheid	Goed bereikbaar
Binding	Hechtgebonden
Verweerdheid	Niet verweerd
Beschadiging	Niet beschadigd
Risicoklasse	1
Verwijderingsmethode	Direct verpakken
Voorstel af te bakenen gebied of ruimte voor sanering	Conform bijlage XIIIa wet en regelgeving
Urgentie:	N.v.t.
Conclusies en/of aanbevelingen	
Betreft een vloerluik onder de linoleum vloer.

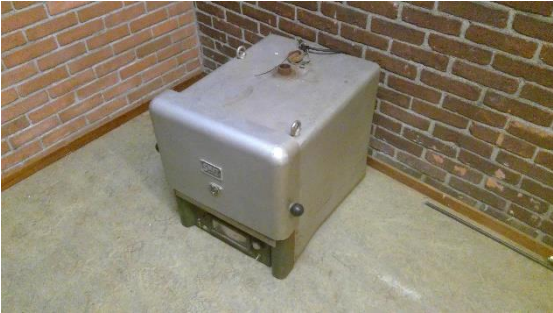
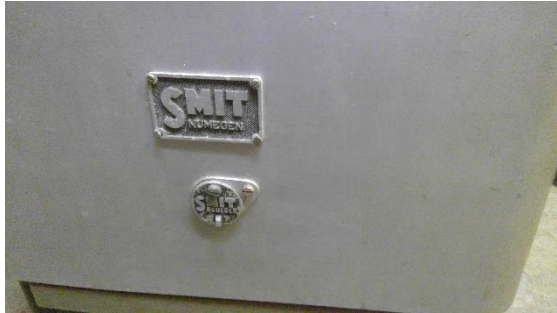
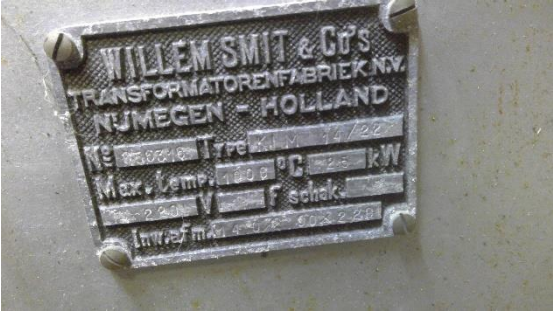
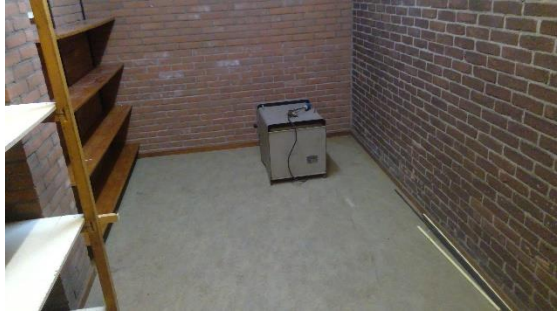
Foto voor Bron 3 Oven	Foto voor Bron 3 Oven

Bronnummer	3
Bron	Oven
Monsternummer	N.v.t.
Locatie	Bergingsruimte naast toiletten
Materiaal	Oven
Betreft	Asbesthoudend
Certificaatnummer	N.v.t.
Analyseresultaten	N.v.t.
Hoeveelheid	1 x 1 stuk(s)
Methode bepaling hoeveelheid:	Gemeten
Bevestigingsmethode	Los
Bereikbaarheid	Goed bereikbaar
Binding	Niet-hechtgebonden
Verweerdheid	Niet verweerd
Beschadiging	Niet beschadigd
Risicoklasse	1
Verwijderingsmethode	Direct verpakken
Voorstel af te bakenen gebied of ruimte voor sanering	Conform bijlage XIIIa wet en regelgeving
Urgentie:	N.v.t.
Conclusies en/of aanbevelingen	
Betreft een oven van het merk SMITS met typenummer KLM 14/22.

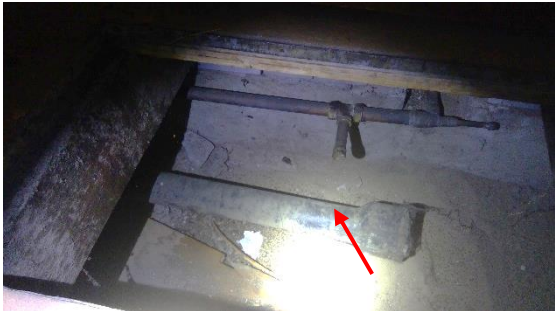
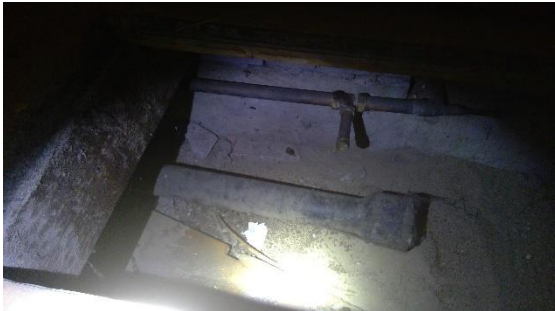
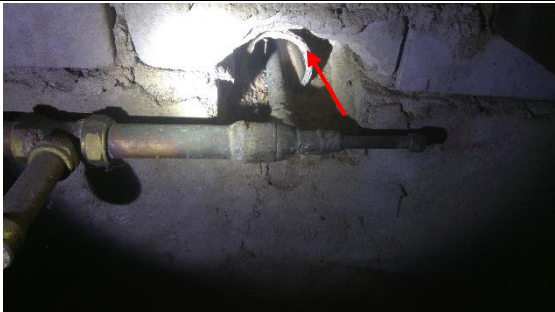
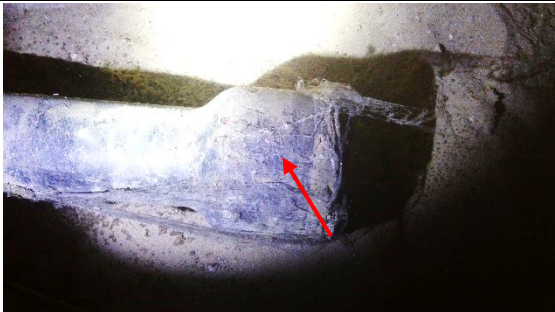
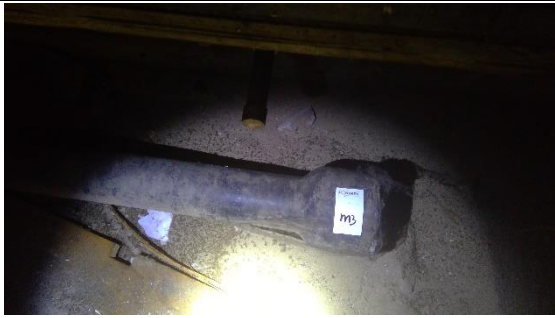
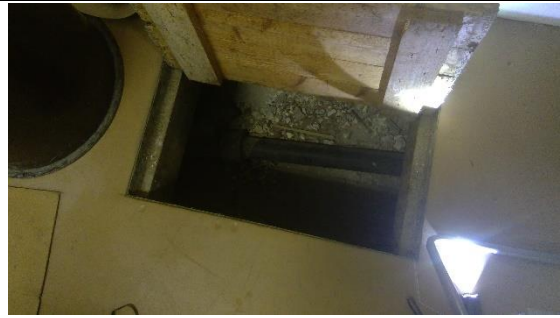
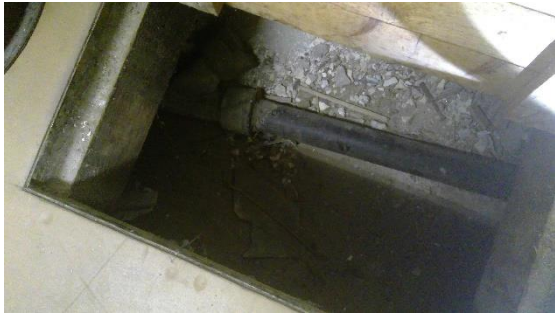
Foto voor Bron 4 Rioleringsbuis	Foto voor Bron 4 Rioleringsbuis

Bronnummer	4
Bron	Riolering
Monsternummer	M3
Locatie	Kruipruimte
Materiaal	Rioleringsbuizen
Betreft	Asbesthoudend
Certificaatnummer	A00017347.1
Analyseresultaten	10-15% Chrysotiel 5-10% Crocidoliet
Hoeveelheid	1 x 9 m ¹
Methode bepaling hoeveelheid:	Gemeten
Bevestigingsmethode	Gemetseld
Bereikbaarheid	Bereikbaar via kruipruimte
Binding	Hechtgebonden
Verweerdheid	Niet verweerd
Beschadiging	Niet beschadigd
Risicoklasse	2A
Verwijderingsmethode	Containment
Voorstel af te bakenen gebied of ruimte voor sanering	Conform bijlage XIIIa wet en regelgeving
Urgentie:	N.v.t.
Conclusies en/of aanbevelingen	
Betreft de rioleringsbuizen in de kruipruimte. Monstername en buis zichtbaar onder kruipluik gymzaal.

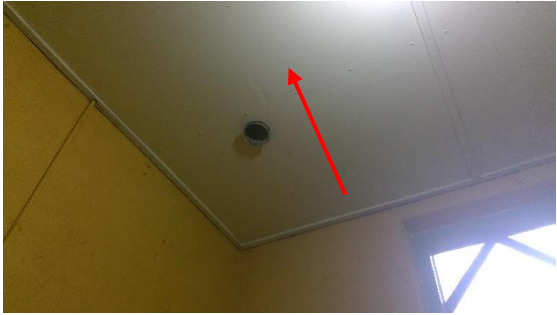
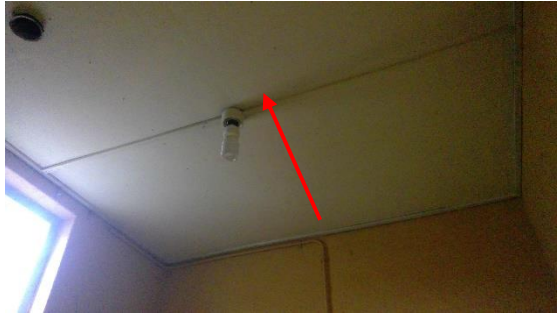
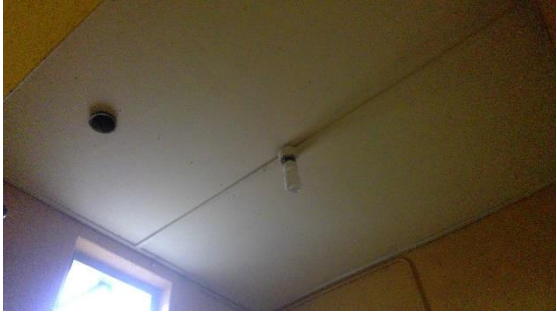
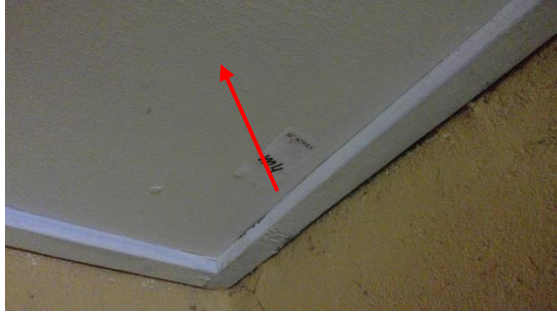
Foto voor Bron 5 Plafondbeplating	Foto voor Bron 5 Plafondbeplating

Bronnummer	5
Bron	Plafondbeplating
Monsternummer	M4
Locatie	Berging speellokaal
Materiaal	Plafondbeplating
Betreft	Asbesthoudend
Certificaatnummer	A00017347.1
Analyseresultaten	10-15% Chrysotiel
Hoeveelheid	1 x 6,5 m ²
Methode bepaling hoeveelheid:	Berekend
Bevestigingsmethode	Geschroefd
Bereikbaarheid	Goed bereikbaar
Binding	Hechtgebonden
Verweerdheid	Niet verweerd
Beschadiging	Niet beschadigd
Risicoklasse	2
Verwijderingsmethode	Containment
Voorstel af te bakenen gebied of ruimte voor sanering	Conform bijlage XIIIa wet en regelgeving
Urgentie:	N.v.t.
Conclusies en/of aanbevelingen	
Betreft plafondbeplating in de opbergruimte van het speellokaal.

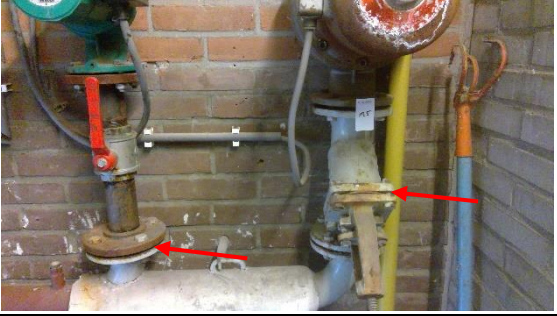
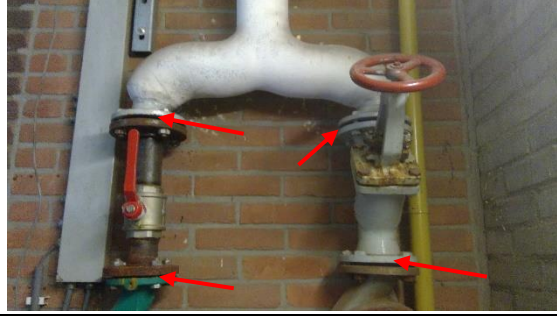
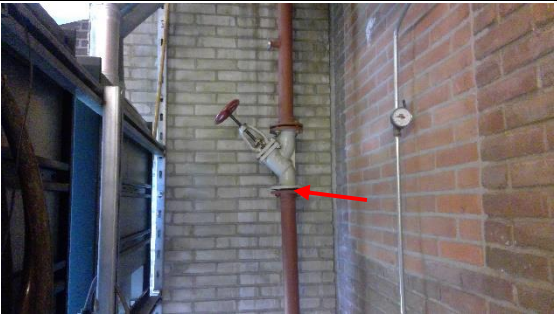
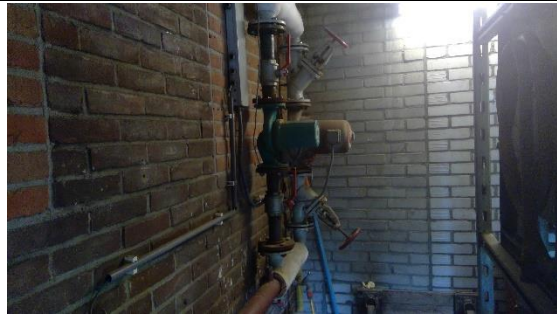
Foto voor Bron 6 Pakking	Foto voor Bron 6 Pakking

Bronnummer	6
Bron	Pakking
Monsternummer	M5
Locatie	CV-ruimte
Materiaal	Pakkingen
Betreft	Asbesthoudend
Certificaatnummer	A00017347.1
Analyseresultaten	30-60% Chrysotiel
Hoeveelheid	1 x 10 stuk(s)
Methode bepaling hoeveelheid:	Gemeten
Bevestigingsmethode	Geklemd tussen flenzen (pakkingen)
Bereikbaarheid	Goed bereikbaar
Binding	Niet-hechtgebonden
Verweerdheid	Niet verweerd
Beschadiging	Niet beschadigd
Risicoklasse	2 of 1
Verwijderingsmethode	Direct verpakken of Containment
Voorstel af te bakenen gebied of ruimte voor sanering	Conform bijlage XIIIa wet en regelgeving
Urgentie:	N.v.t.
Conclusies en/of aanbevelingen	
Betreft pakkingen geklemd tussen flenzen

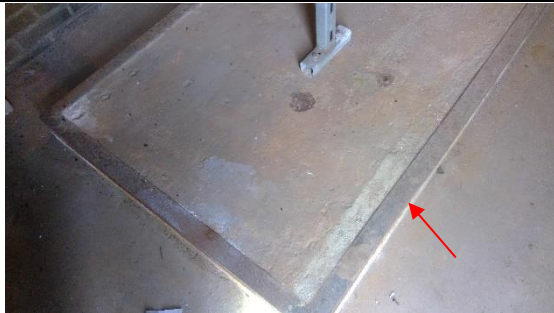
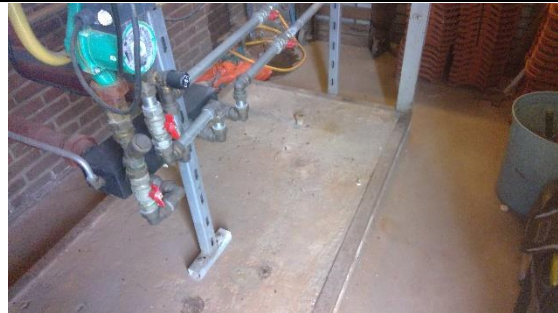
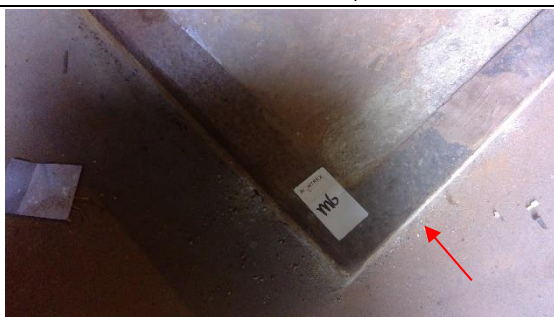
Foto voor Bron 7 Golfplaat

Bronnummer	7
Bron	Golfplaat
Monsternummer	M6
Locatie	Cv-ruimte
Materiaal	Asbestcement golfplaten
Betreft	Asbesthoudend
Certificaatnummer	A00017347.1
Analyseresultaten	10-15% Chrysotiel
Hoeveelheid	1 x 2,5 m ²
Methode bepaling hoeveelheid:	Gemeten
Bevestigingsmethode	Gestort
Bereikbaarheid	Goed bereikbaar
Binding	Hechtgebonden
Verweerdheid	Niet verweerd
Beschadiging	Niet beschadigd
Risicoklasse	2
Verwijderingsmethode	Containment
Voorstel af te bakenen gebied of ruimte voor sanering	Conform bijlage XIIIa wet en regelgeving
Urgentie:	N.v.t.

Betreft golfplaat in de ketelfundatie.

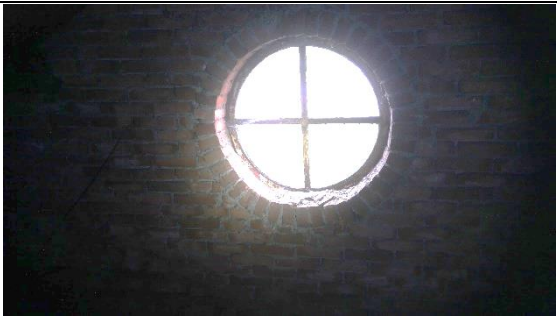
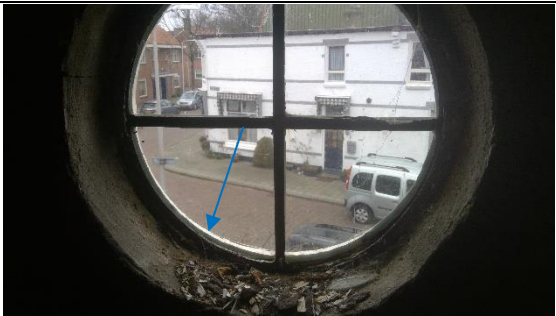
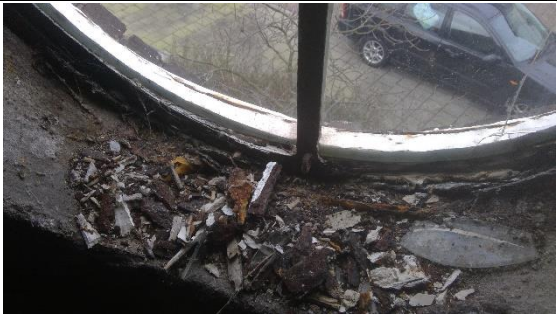
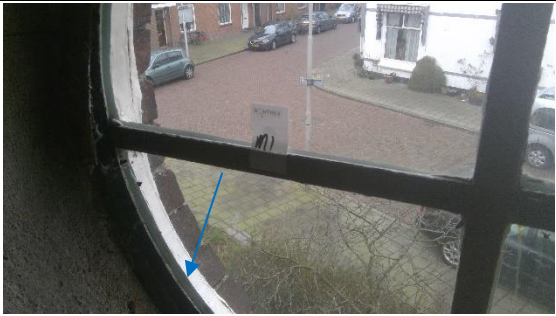
Foto voor Bron 1 Kit	Foto voor Bron 1 Kit

Bronnummer	1
Bron	Kit
Monsternummer	M1
Locatie	Zolder
Materiaal	Kitten
Certificaatnummer	A00017347.1
Analyseresultaten	<0,1% (niet aantoonbaar) Geen asbest
Hoeveelheid	2 x 1 m ¹
Bevestigingsmethode	Gekit
Conclusies en/of aanbevelingen	
Betreft stopverf rondom de ronde raampartijen op zolder.

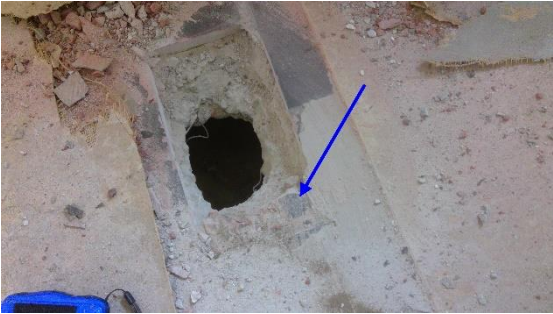
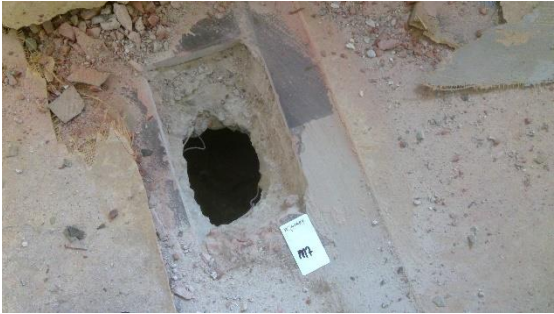
Foto voor Bron 8 Bitumen	Foto voor Bron 8 Bitumen

Bronnummer	8
Bron	Bitumen lijmlaag
Monsternummer	M7
Locatie	Gang en klaslokalen
Materiaal	Lijmlaag
Certificaatnummer	A00017347.1
Analyseresultaten	<0,1% (niet aantoonbaar) Geen asbest
Hoeveelheid	1 x 600 m ²
Bevestigingsmethode	Gesmeerd
Conclusies en/of aanbevelingen	
Betreft een zwarte bitumen lijmlaag onder de linoleum vloerdelen.

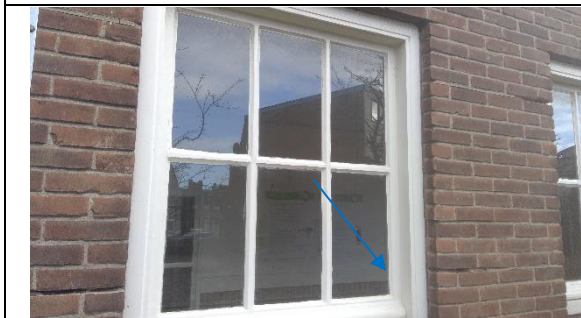
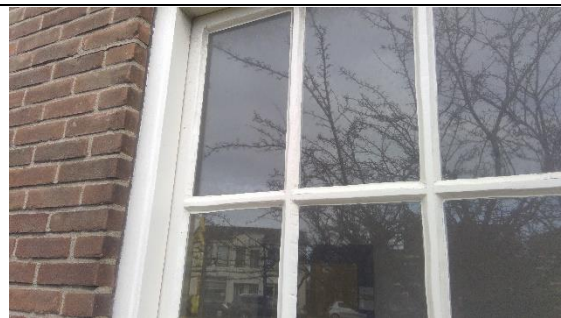
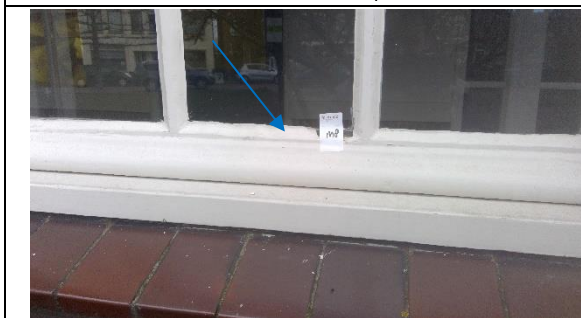
Foto voor Bron 9 Stopverf

Bronnummer	9
Bron	Stopverf
Monsternummer	M8
Locatie	Buitengevels
Materiaal	Kitten
Certificaatnummer	A00017347.1
Analyseresultaten	<0,1% (niet aantoonbaar) Geen asbest
Hoeveelheid	20 x 4 m ¹
Bevestigingsmethode	Gekit

Betreft de stopverf bij de enkele beglazing aan de voor- achter- en zijgevels.
