**Historisch vooronderzoek aan de Heerewegh 30,
32 en 34 en achterliggende percelen te
Benthuizen**

kenmerk ODMH:2019025009

projectnummer 442256.100
definitief revisie 02
6 maart 2019

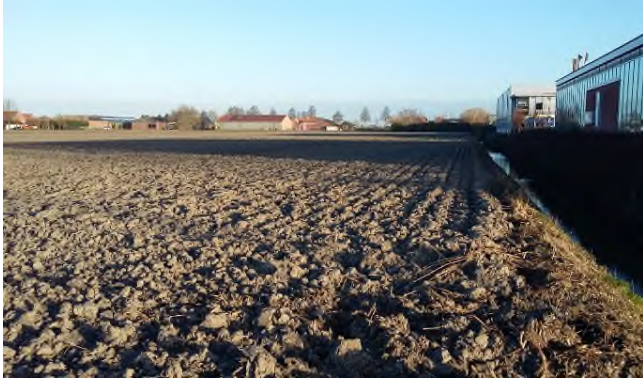
Fotonummer: 1: Braakliggend terrein, met sloot.

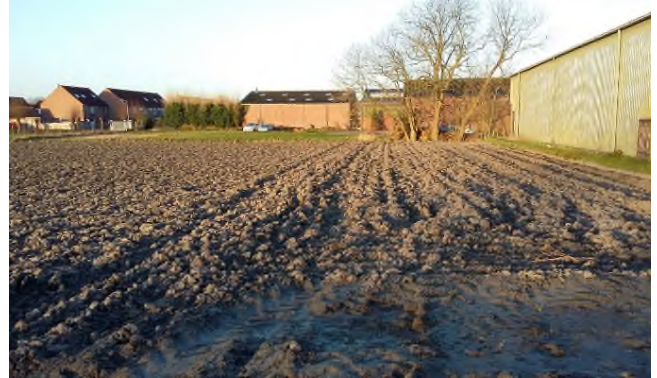
Fotonummer: 2: Braakliggend terrein.

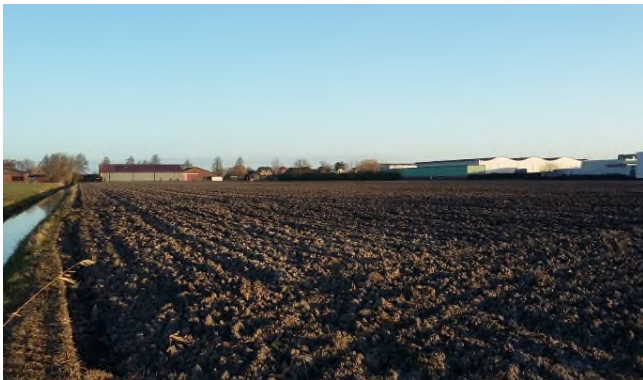
Fotonummer: 3: Braakliggend terrein met sloot.

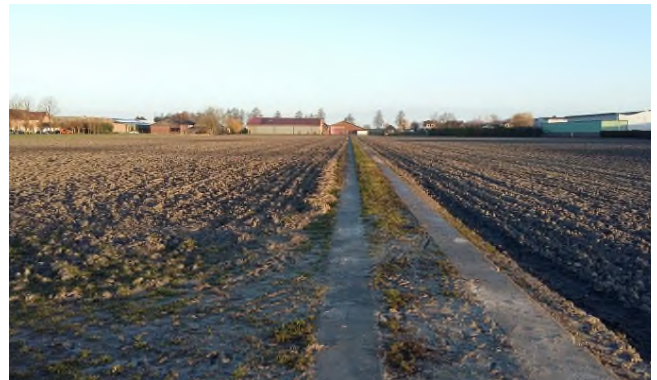
Fotonummer: 4: Braakliggend terrein met toegangsweg.

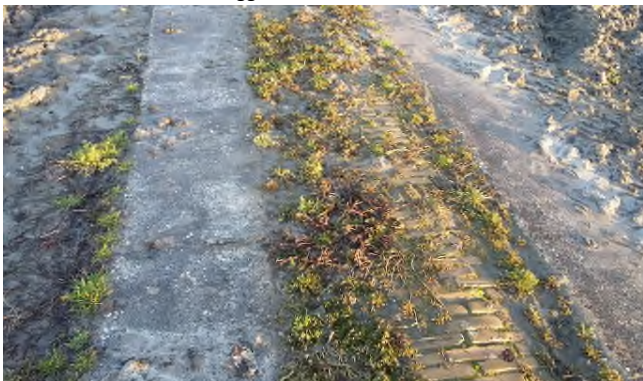
Op deellocatie 1: Akkerland is een toegangsweg aanwezig, bestaande uit twee rijen met betonplaten. Tussen de betonplaten zijn klinkers aanwezig. Onbekend is of er een funderinglaag aanwezig is onder de toegangsweg. Op de onderzoekslocatie ten zuidwesten van het akkerland is mogelijk een voormalig (grond)depot aanwezig geweest. Op het maaiveld zijn brokken baksteen, -asfalt en -beton aangetroffen. Mogelijk zijn deze bodemvreemde materialen te relateren aan de aanleg van de nieuwe rotonde en weg ten zuiden van de onderzoekslocatie. Op het gehele terrein zijn geen asbestverdachte materialen aangetroffen. Op de overige deel van het akkerland zijn geen bijzonderheden aangetroffen. Foto's van de terreininspectie zijn opgenomen in bijlage 4.

Fotonummer: 4: Toegangsweg met twee rijen bestaande uit betonplaten. Tussen de betonplaten zijn klinkers aanwezig.

De aanwezigheid van zwak puin in de bodem ter plaatse van het (puin)pad (toegangsweg) is aanleiding om de locatie als asbestverdacht te beschouwen. Geadviseerd wordt om voorafgaand aan werkzaamheden aan het pad een verkennend asbestonderzoek uit te voeren.

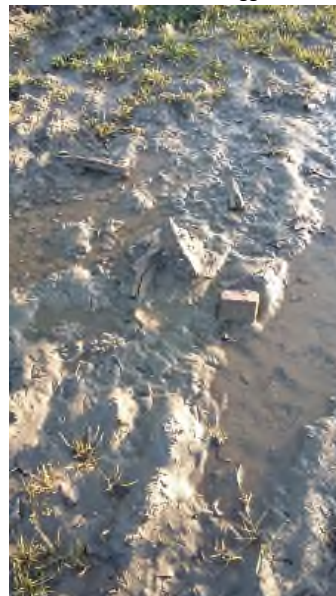
Overige aandachtspunten	<u>Deellocatie 1: Akkerland</u> Tijdens de terreininspectie zijn ten zuidwesten op de onderzoekslocatie resten van een voormalig (grond)depot aangetroffen, waarvan het onbekend is hoe lang dit (grond)depot er heeft gelegen. Er zijn ter plaatse van het voormalig (grond)depot brokken baksteen, -beton en asfalt aangetroffen. Vermoedelijk is het (grond)depot aanwezig geweest ten tijde van de aanleg van de rotonde en weg. <u>Deellocatie 2: Bebouwde percelen</u> Een terreininspectie heeft op verzoek van de ODMH niet plaatsgevonden op deellocatie 2. Een terreininspectie is een verplicht onderdeel van een historisch bodemonderzoek (NEN 5725:2017). Door het niet uitvoeren van een terreininspectie ter plaatse van deellocatie 2: Bebouwde percelen is conform de NEN 5725:2017 de locatie onvoldoende onderzocht.

Fotonummer: 5: Maaiveld, voormalige depot met brokken baksteen en beton.

Op de onderzoekslocatie ten zuidwesten van het akkerland is mogelijk een voormalig (grond)depot aanwezig geweest. Op het maaiveld zijn brokken baksteen, -asfalt en -beton aangetroffen. Mogelijk zijn deze bodemvreemde materialen te relateren aan de aanleg van de nieuwe rotonde en weg ten zuiden van de onderzoekslocatie. Mogelijk dient het (grond)depot als aandachtspunt te worden gezien indien het onbekend is bij het bevoegd gezag wat de kwaliteit van deze grond was. Wanneer deze kwaliteit onbekend is, wordt geadviseerd om hier een verkennend bodemonderzoek uit te voeren.
