TYPE A Asbestinventarisatierapport Conform SC-540 / febr. 2008

Kassencomplex aan het Torenpad 3 te Boskoop

Projectnummer: 1111042
Project: Kassencomplex aan het Torenpad 3 te Boskoop

Opdrachtgever: Hoste Milieutechniek BV
Contactpersoon: Mevr. A. Slieker

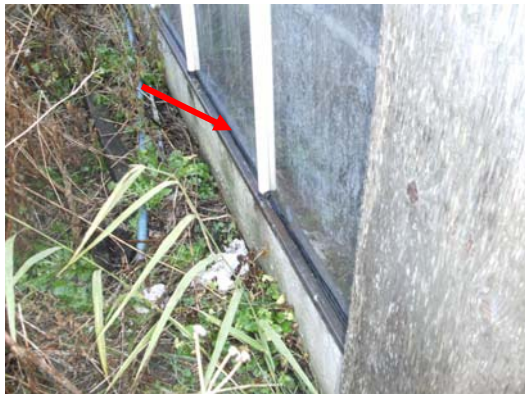
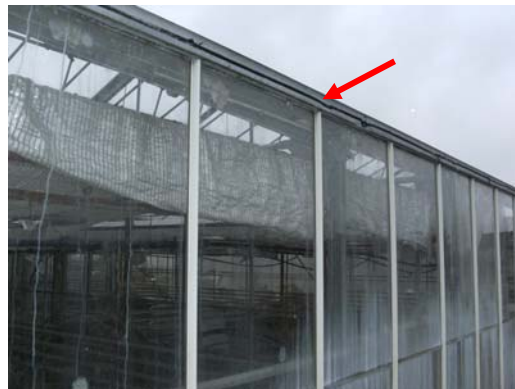
Plaats : Langs fundering + dakranden + dakgoten + daknokken
 Hoeveelheid : 610m¹
 Materiaal : kit (zwart)
 Structuur : hechtgebonden
 Bevestiging : gekit
 Risicoklasse : 1 (buitensanering)
 Monster nr. : M-1

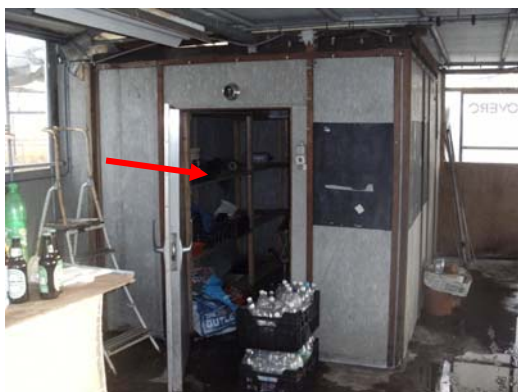
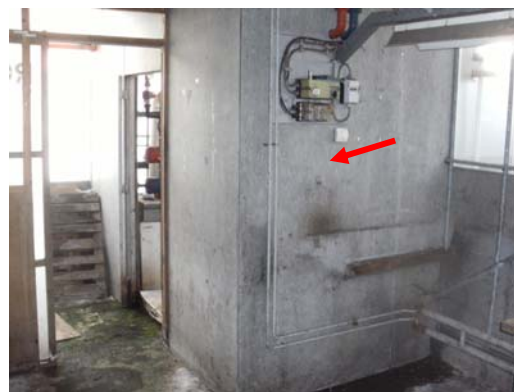
Plaats : Wanden en plafond koelcel + CV-ruimte
 Hoeveelheid : 47m² x 2 (dubbel) + 18m² x 2 (dubbel) = 130m²
 Materiaal : AC-plaat
 Structuur : hechtgebonden
 Bevestiging : gespijkerd
 Risicoklasse : 2 (containment)
 Monster nr. : M-3

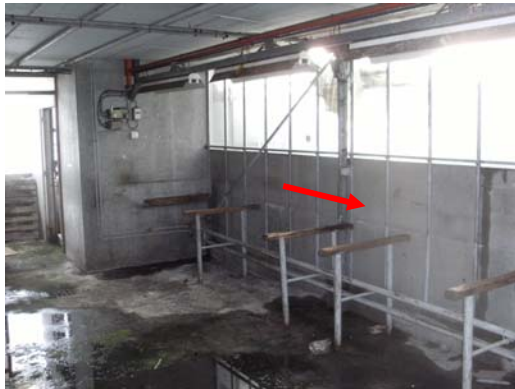
Plaats : Wanden in corridor + deel CV-ruimte
 Hoeveelheid : 30m²
 Materiaal : AC-plaat
 Structuur : hechtgebonden
 Bevestiging : geklemd
 Risicoklasse : 2 (containment)
 Monster nr. : idem M-3

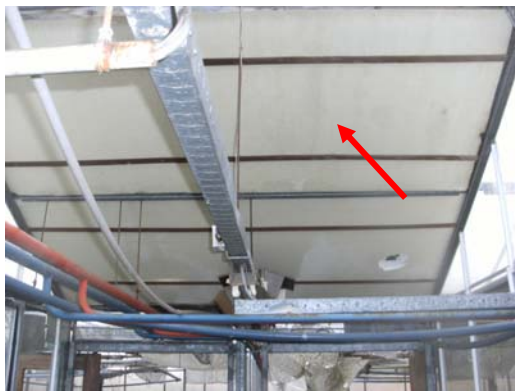
Plaats : Dakbedekking nabij corridor (boven piepschuimplaten)
 Hoeveelheid : 52m²
 Materiaal : AC-plaat
 Structuur : hechtgebonden
 Bevestiging : geklemd
 Risicoklasse : 2 (buitensanering)
 Monster nr. : idem M-3

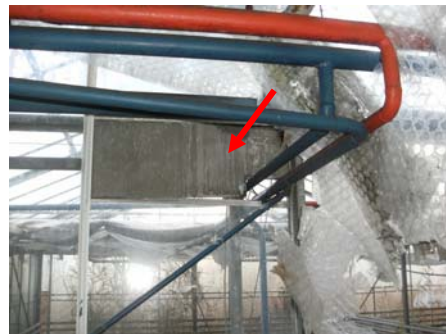
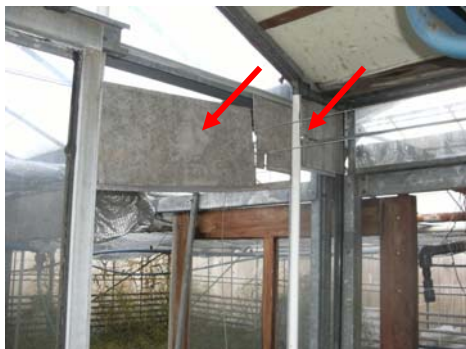
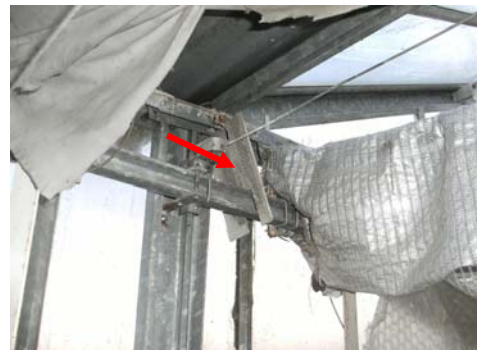
Plaats : Opvulplaatjes t.h.v. kabel- en leidingdoorvoeren
 Hoeveelheid : 14 x 0,2m²
 Materiaal : AC-plaat
 Structuur : hechtgebonden / beschadigd
 Bevestiging : geklemd
 Risicoklasse : 2 (containment)
 Monster nr. : idem M-3

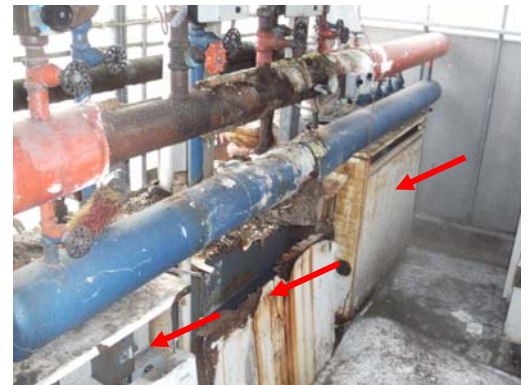
Plaats : CV-ruimte
Hoeveelheid : 3 stuks
Materiaal : CV-ketels REMEHA gas-1 uit 1975 + gas-4 uit 1965
Structuur : niet hechtgebonden echter wel afgeschermd
Bevestiging : gekoppeld aan leidingwerk
Risicoklasse : 1 (in hun geheel afvoeren)
Monster nr. : --

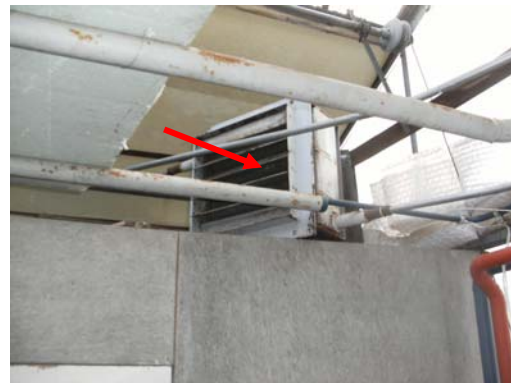
Plaats : Op de koelcel
Hoeveelheid : 1 stuk
Materiaal : luchtverhitter
Structuur : niet hechtgebonden echter wel afgeschermd
Bevestiging : gekoppeld aan leidingwerk
Risicoklasse : 1 (in zijn geheel afvoeren)
Monster nr. : --

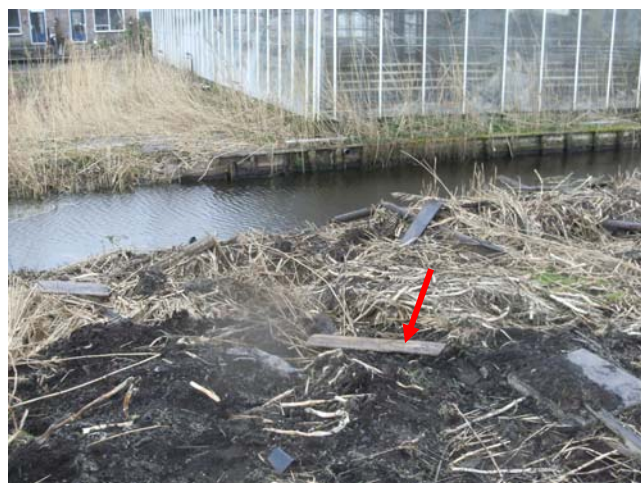
Plaats : Zwerfasbest op het terreinoppervlak
 Hoeveelheid : 1st á 0,2m²
 Materiaal : AC-plaat
 Structuur : hechtgebonden
 Bevestiging : losliggend
 Risicoklasse : 1 (handpicking)
 Monster nr. : M-2

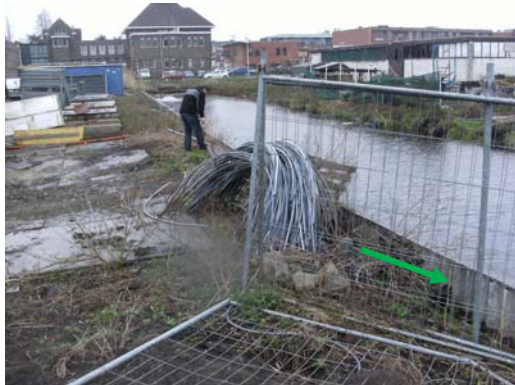
Foto 2: Cementgolfplaat slootkering (niet asbesthoudend → M-1)

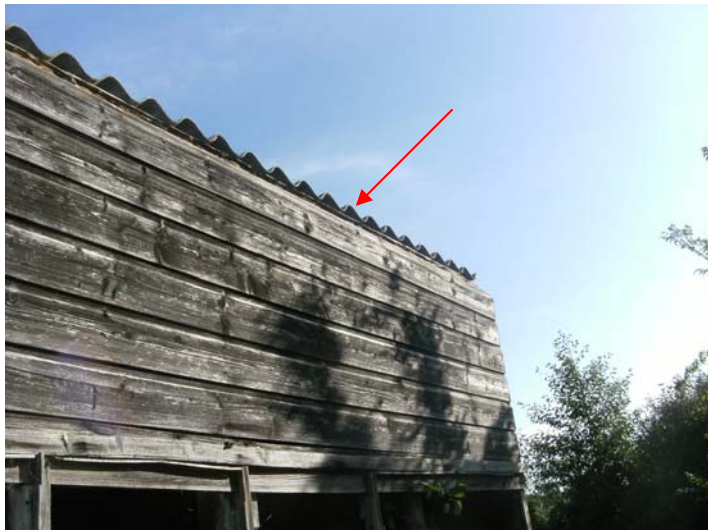
Plaats : Dak van de schuur
Hoeveelheid : 20 m²
Materiaal : AC-golfplaat
Structuur : hechtgebonden
Bevestiging : geschroefd
Risicoklasse : 2
Monster nr. : 1
Foto :

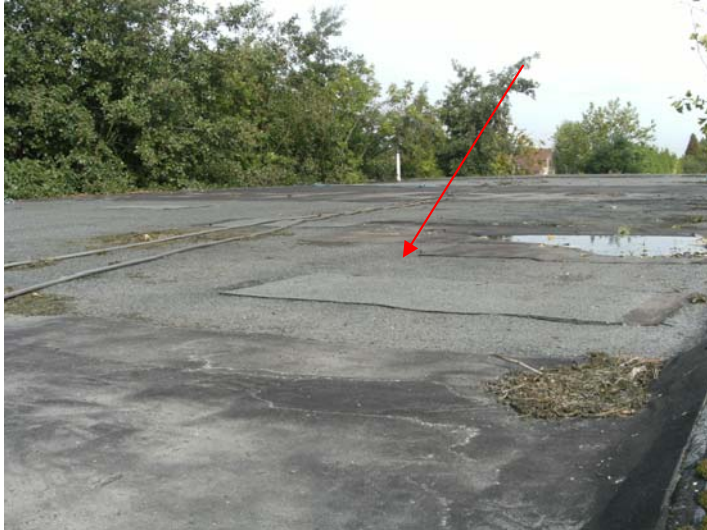
Plaats : Dak van de loods
Hoeveelheid : 420 m²
Materiaal : bitumen
Structuur : hechtgebonden
Bevestiging : gelijkmd / genageld
Risicoklasse : 2
Monster nr. : 3
Foto :

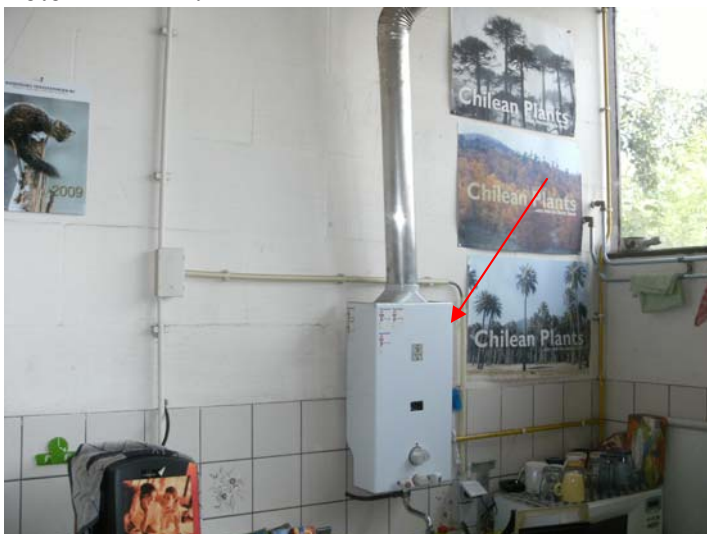
Plaats : in de kantine van de loods
Hoeveelheid : 1 stuk
Materiaal : geiser
Structuur : niet hechtgebonden
Bevestiging : geschroefd
Risicoklasse : 1
Monster nr. : --
Foto :

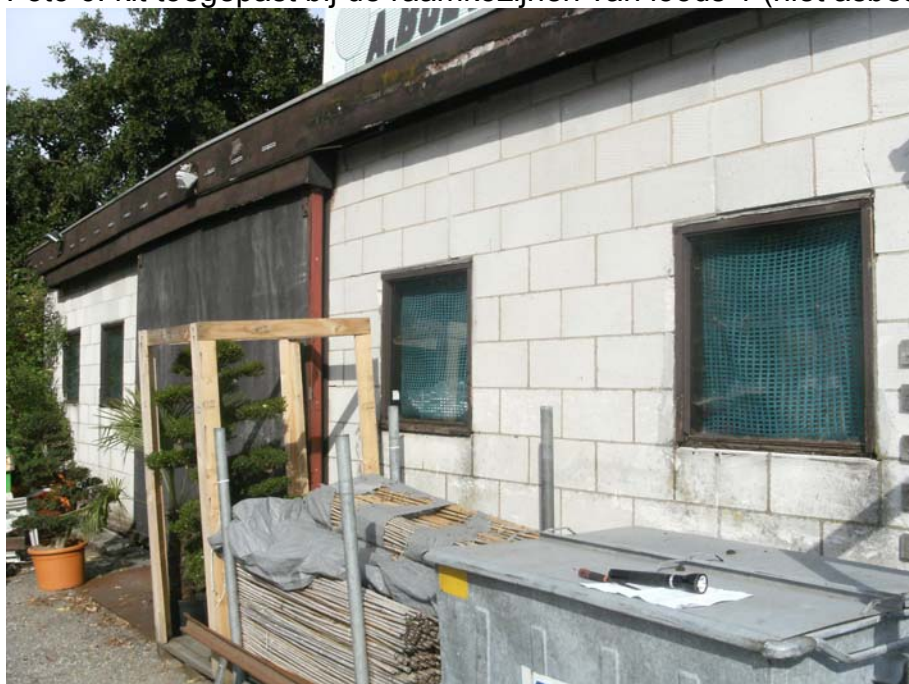
Foto 6: kit toegepast bij de raamkozijnen van loods 1 (niet asbesthoudend)

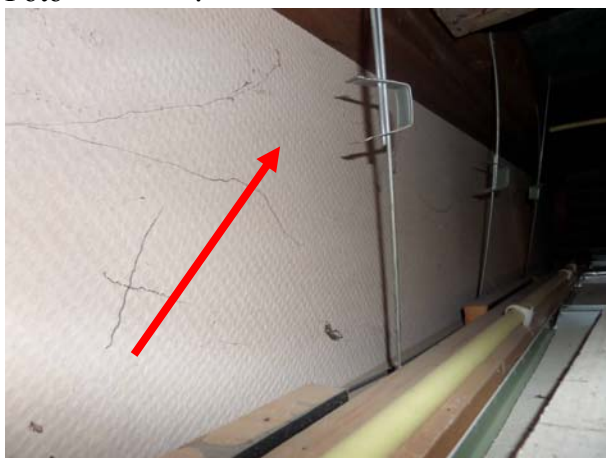
Bronnummer : 1
Materiaal : AV-plaat
Plaats : als drukschot bij het trappenhuis op de 1^e verdieping
Hoeveelheid : 2 m²
Structuur : niet hechtgebonden
Bevestiging : gespijkerd / geschroefd
Risicoklasse : 3 (containment)
Monster nr. : M-1
Foto :

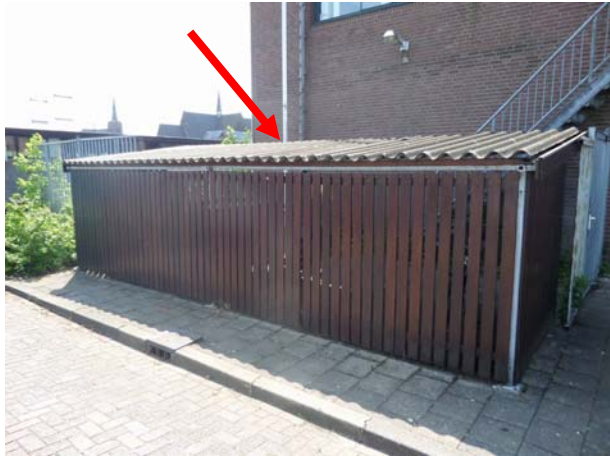
Bronnummer : 2
Materiaal : AC-golfplaat
Plaats : dak fietsenstalling
Hoeveelheid : 15 m²
Structuur : hechtgebonden (verweerd)
Bevestiging : geschroefd
Risicoklasse : 2 (buitensanering)
Monster nr. : M-4
Foto :

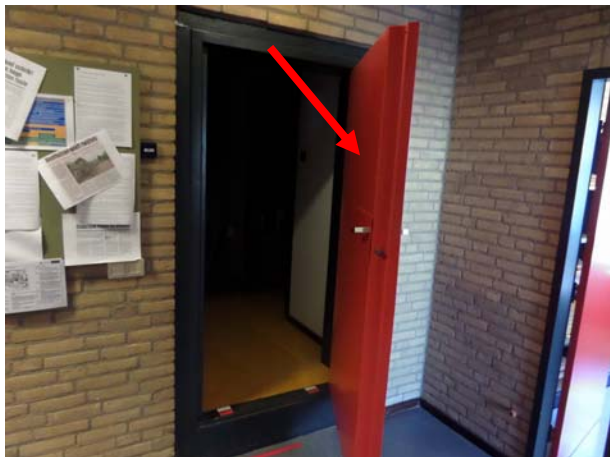
Bronnummer : 3
Materiaal : asbesthoudende stalen kluisdeur
Plaats : begane grond, archiefruimte
Hoeveelheid : 1 stuk
Structuur : niet hechtgebonden (afgeschermd)
Bevestiging : hangend in scharnieren
Risicoklasse : 1 (in zijn geheel verwijderen)
Monster nr. : --
Foto :

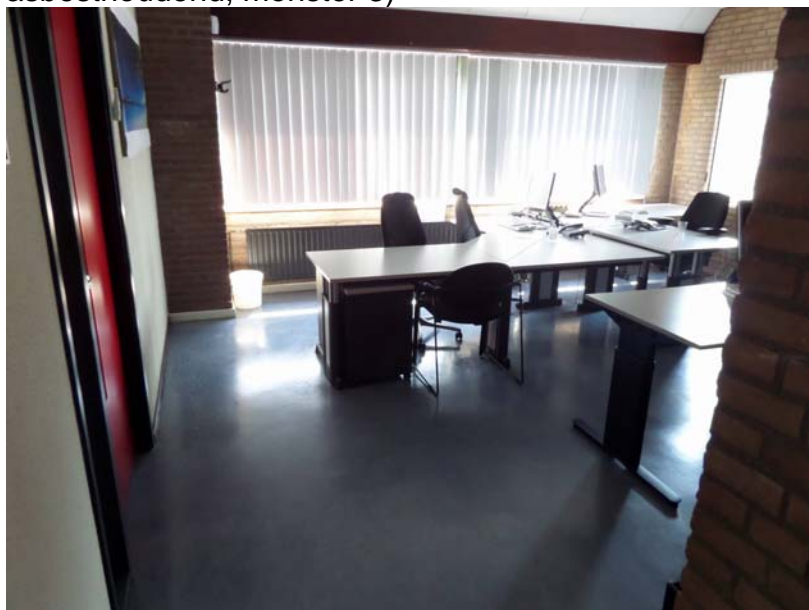
Foto 7: linoleum + lijmlaag op de betonnen vloeren door het gehele pand (niet asbesthoudend, monster 3)

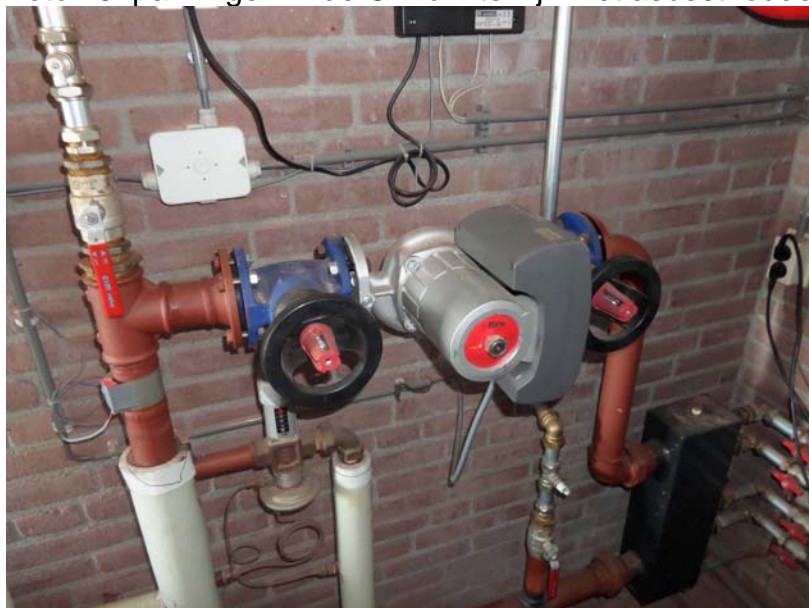
Foto 15: pakkingen in de Cv-ruimte zijn niet asbesthoudend (monster 5)

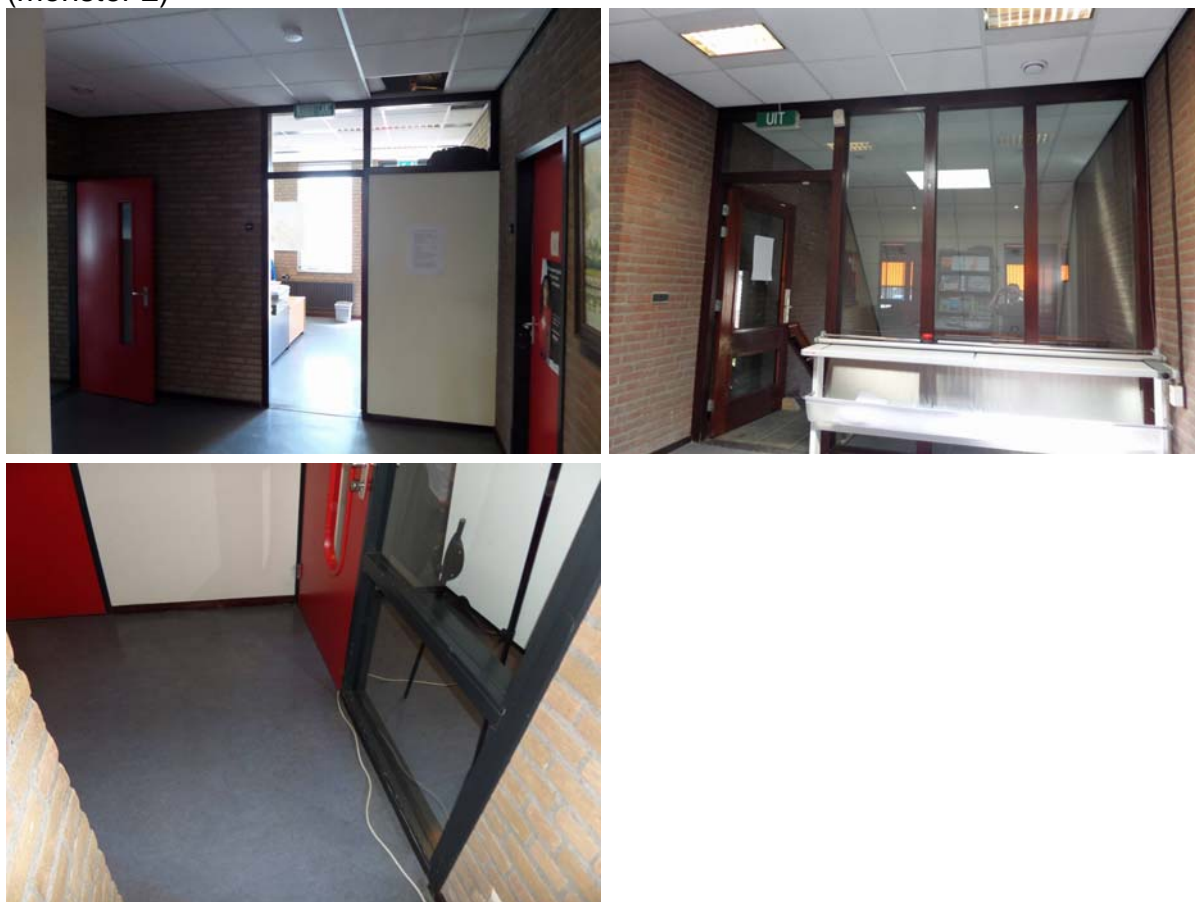
Foto 16: kit (rood) toegepast bij de binnen kozijnen is niet asbesthoudend (monster 2)
