bijlage bodemonderzoek.

Zuidkade 88 te Boskoop

Projectcode: 02044BOB
Datum: 24 april 2002
Opdrachtgever: Gemeente Boskoop

Panden gelegen aan de Zuidkade 88 t/m 102 te Boskoop
(behoudens woning nr. 90)

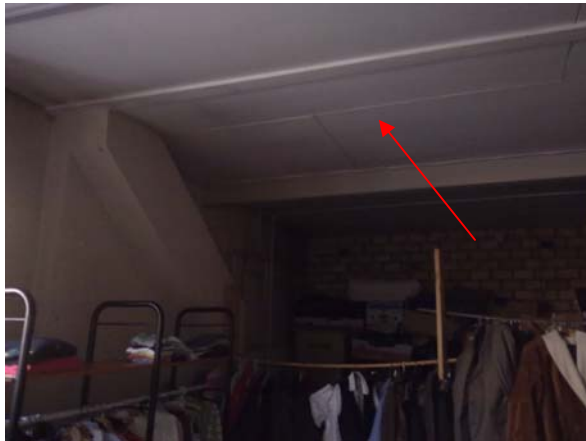
Pand nr. 88

Plaats : plafond van garage 1
Hoeveelheid : 80 m²
Materiaal : AC-plaat
Structuur : hechtgebonden
Bevestiging : gespijkerd
Risicoklasse : 2
Monster nr. : 7
Foto :

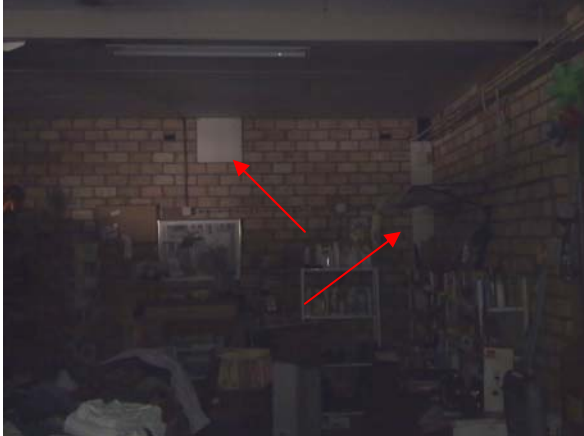
Plaats : tegen de wand van de garage 1
Hoeveelheid : resp. 4m² en 2 m²
Materiaal : AC plaat
Structuur : hechtgebonden
Bevestiging : gespijkerd
Risicoklasse : 2
Monster nr. : idem m-7
Foto :

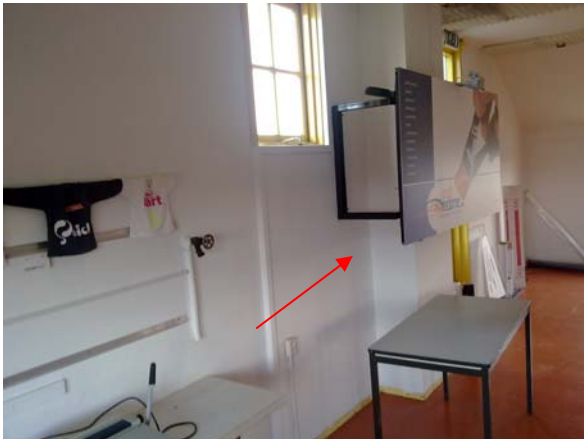
Plaats : 2^e verdieping, ruimte 3
Hoeveelheid : 6 m²
Materiaal : AC plaat
Structuur : hechtgebonden
Bevestiging : gespijkerd
Risicoklasse : 2
Monster nr. : idem m-7
Foto :

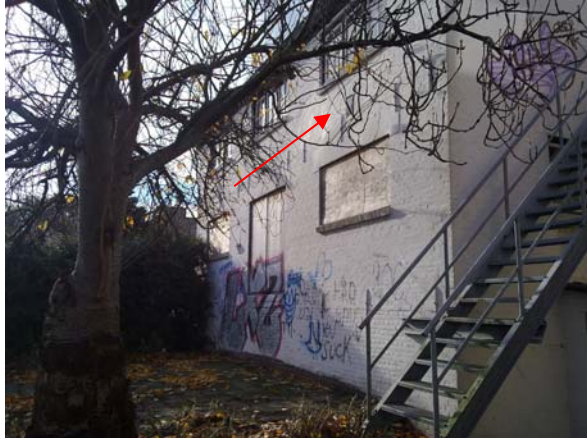
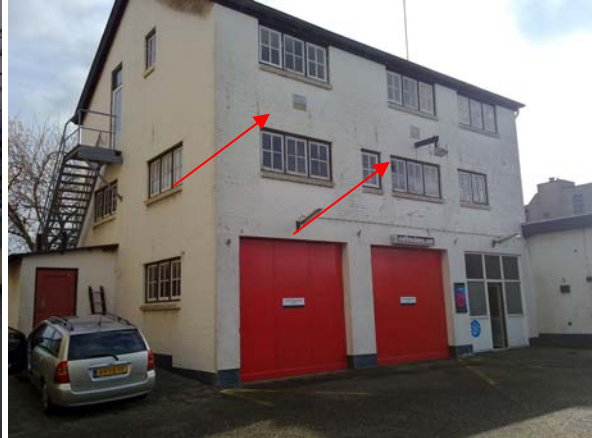
Plaats : 2^e verdieping, ruimte 3, geveldoorvoeren
Hoeveelheid : 4 stuks
Materiaal : AC koker
Structuur : hechtgebonden
Befestiging : ingemetseld
Risicoklasse : 2
Monster nr. : idem m-5
Foto :

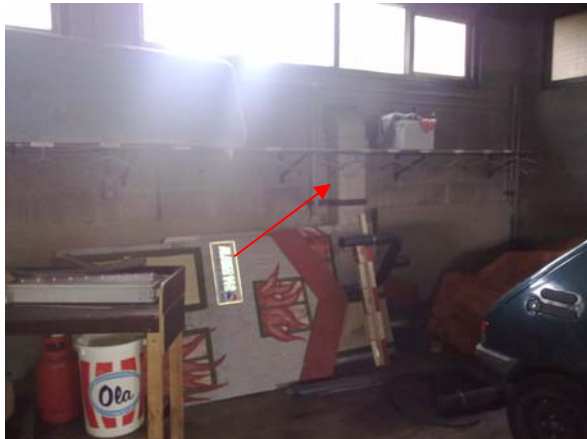
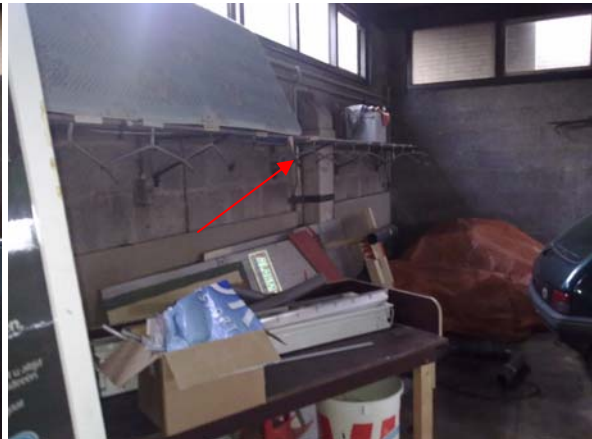
Plaats : begane grond, garage 2
Hoeveelheid : 3 stuks
Materiaal : AC koker
Structuur : hechtgebonden
Befestiging : deels ingemetseld
Risicoklasse : 2
Monster nr. : idem m-5
Foto :

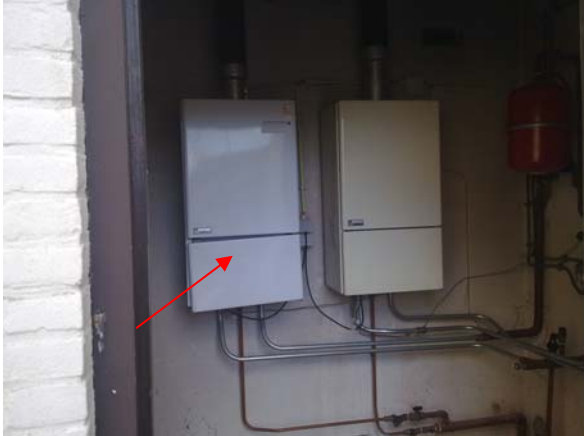
Plaats : begane grond, Cv-ruimte
Hoeveelheid : 2 stuks
Materiaal : Asbesthoudende Cv-ketels
Structuur : niet hechtgebonden
Bevestiging : geschroefd
Risicoklasse : 1 (in zijn geheel afvoeren)
Monster nr. : --
Foto :

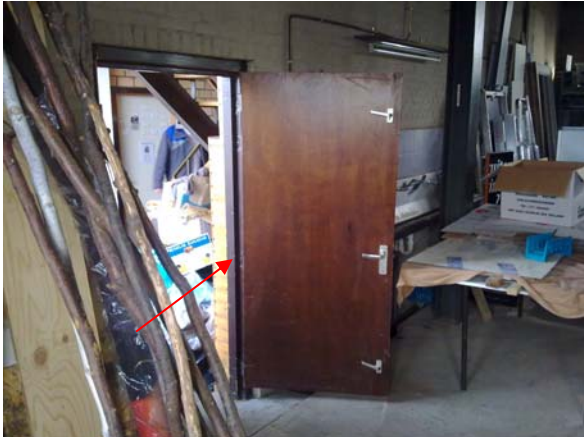
Plaats : begane grond, deur naar garage 1
Hoeveelheid : 1 stuk
Materiaal : Asbesthoudende brandwerende deur
Structuur : hechtgebonden
Bevestiging : hangend in scharnieren
Risicoklasse : 1 (in zijn geheel afvoeren)
Monster nr. : --
Foto :

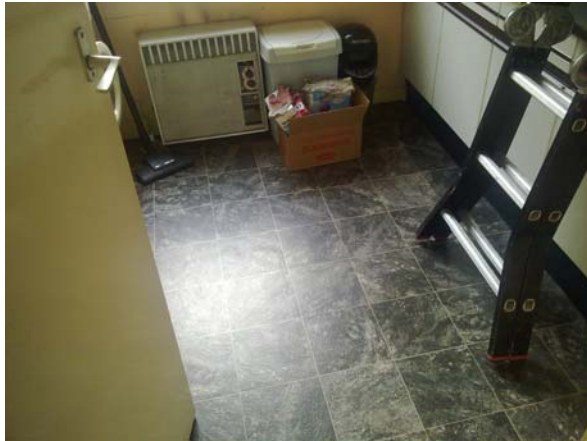
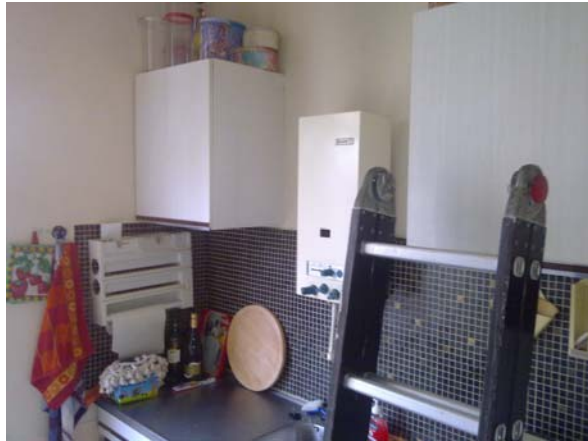
Plaats : begane grond en de 1^e verdieping
Hoeveelheid : 9 stuks
Materiaal : Asbesthoudende (wand)kachel en geiser
Structuur : niet hechtgebonden
Bevestiging : geschroefd / losstaand
Risicoklasse : 1 (indien in zijn geheel te verwijderen)
3 (indien niet in zijn geheel te verwijderen en als er koord vrij komt te liggen)
Monster nr. : --
Foto :

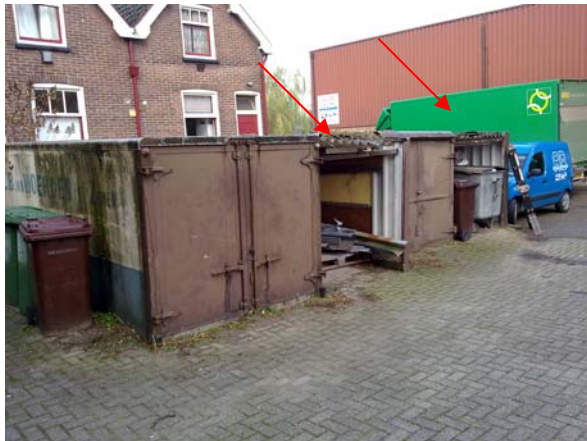
Plaats : dak van schuren
Hoeveelheid : 17 m²
Materiaal : AC golfplaat (+ AC-goot)
Structuur : hechtgebonden
Bevestiging : geschroefd
Risicoklasse : 2
Monster nr. : 4
Foto :

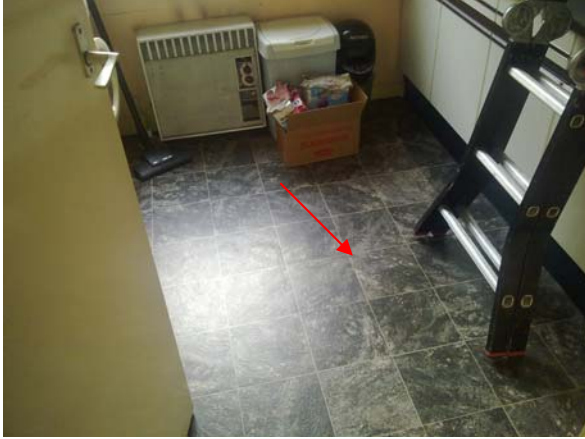
Plaats : keuken en hal van woning nr. 102
Hoeveelheid : 10 m²
Materiaal : resten onderlaag van zeil (onder niet asbesthoudend zeil)
Structuur : niet hechtgebonden
Bevestiging : gelijmd
Risicoklasse : 2
Monster nr. : 6
Foto :

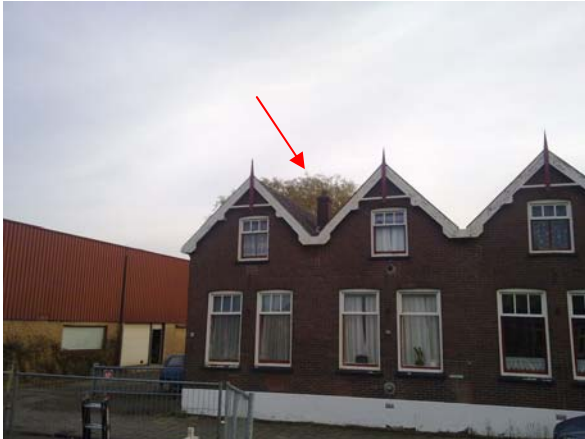
Plaats : op de schoorsteen tussen woning nr. 98 en 100
Hoeveelheid : 0,5 m¹
Materiaal : AC-koker
Structuur : hechtgebonden
Bevestiging : opgemetseld
Risicoklasse : 2
Monster nr. : aanname
Foto :

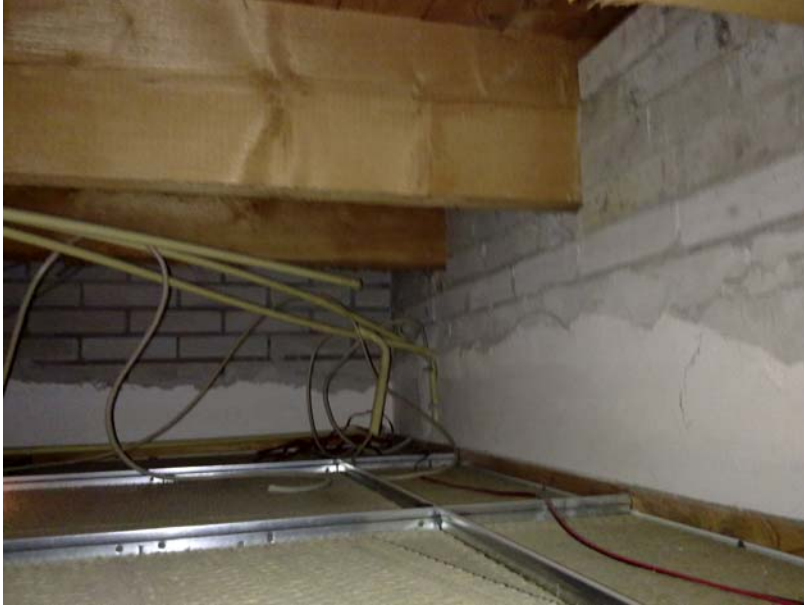
Foto 5: pand nr. 96, boven het plafond van de begane grond → geen asbest

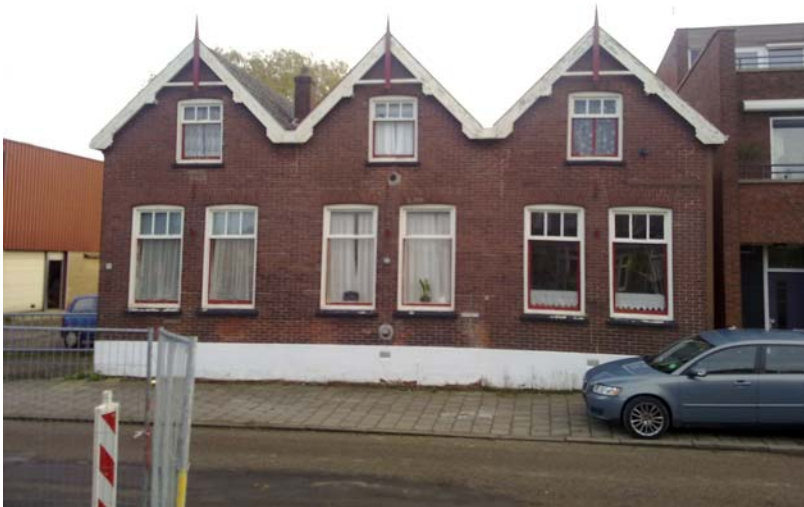
Foto 6: panden nr. 98 t/m 102, kit bij raamkozijnen → niet asbesthoudend

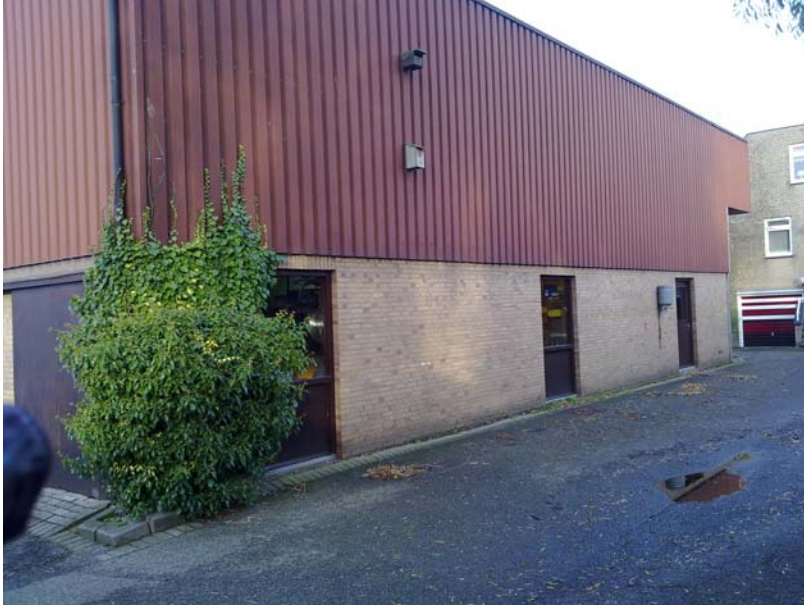
Foto 7: pand nr. 96, kit bij raamkozijnen → niet asbesthoudend

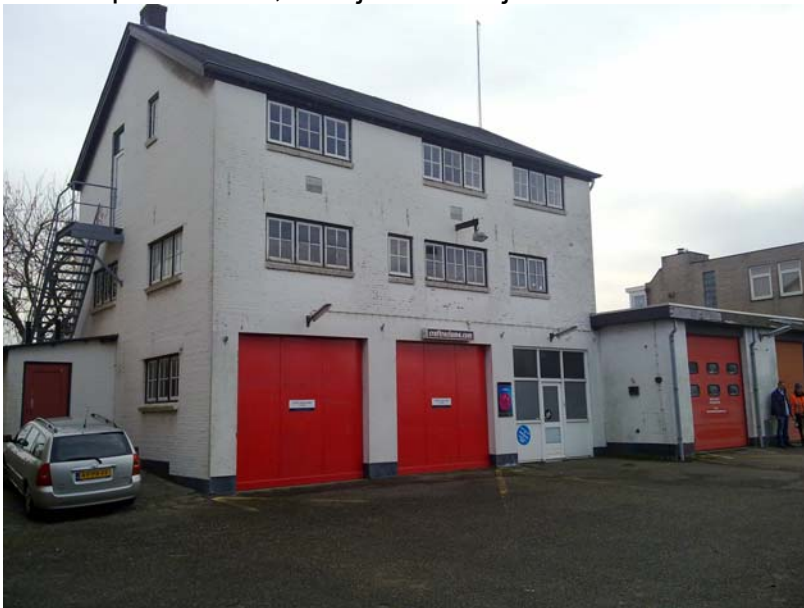
Foto 8: pand nr. 88, kit bij raamkozijnen → niet asbesthoudend

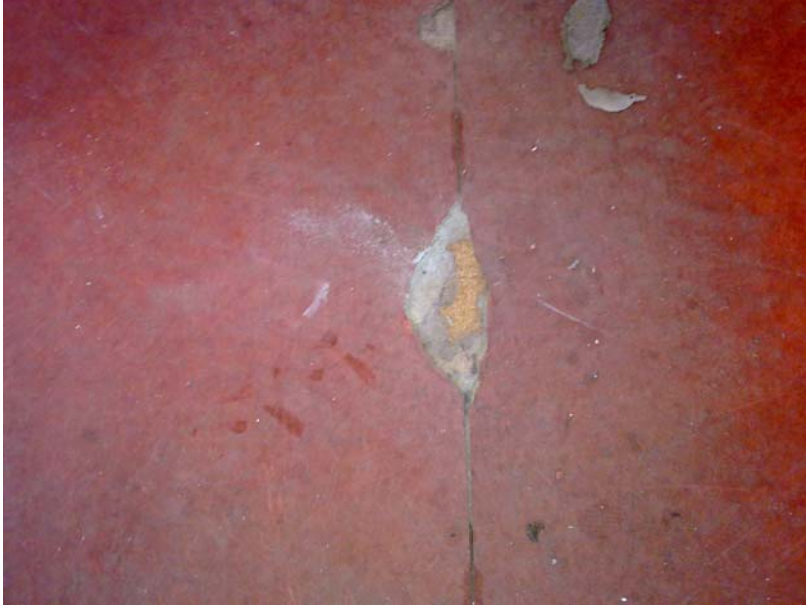
Foto 9: pand nr. 88, linoleum op houten vloerplaten → niet asbesthoudend

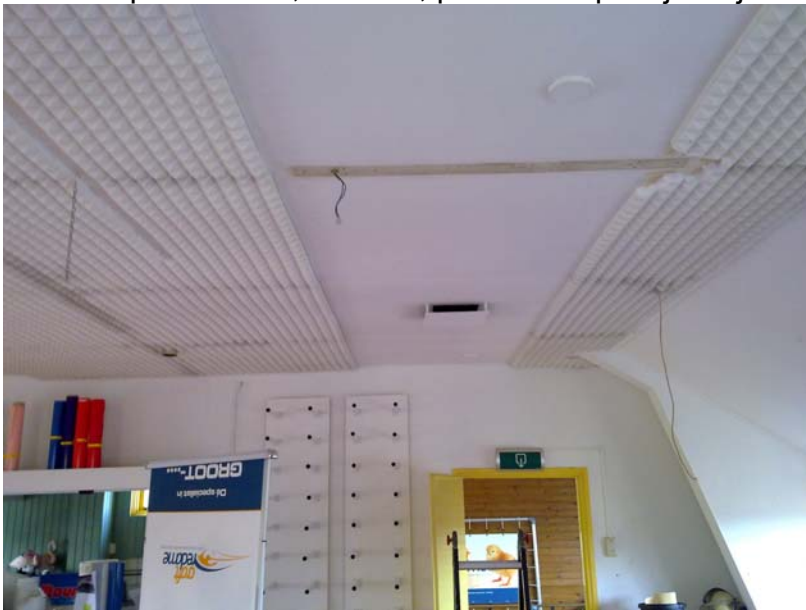
Foto 10: pand nr. 88, 2^e verd., plafond en plaatjes zijn van hout → geen asbest

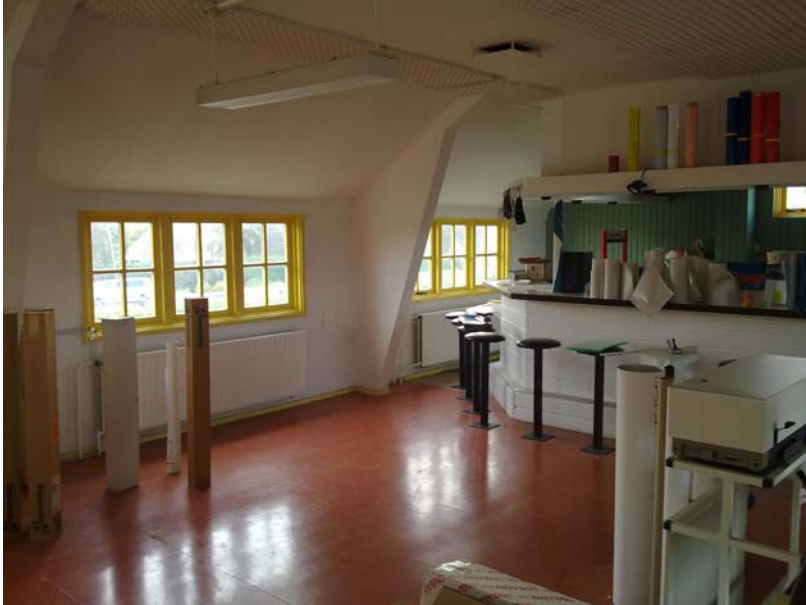
Foto 11: pand nr. 88, 2^e verd., plafond en plaatjes zijn van hout → geen asbest

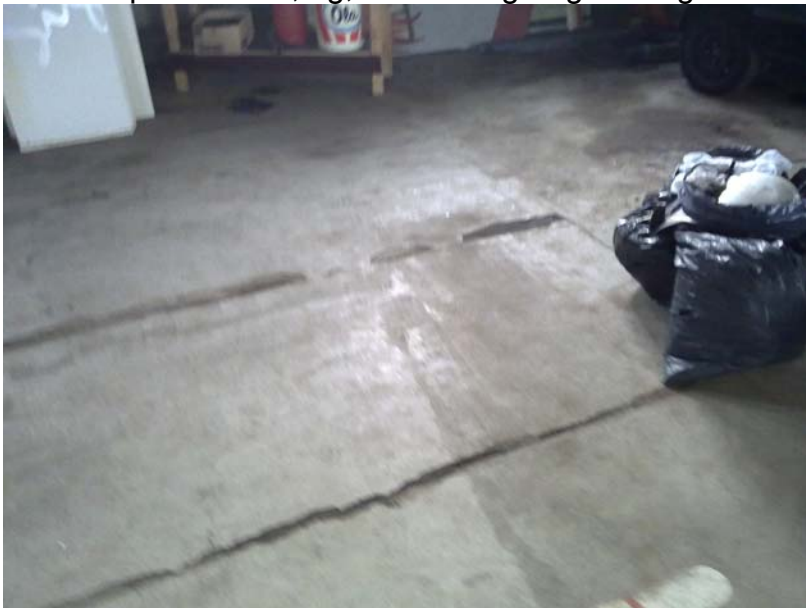
Foto 12: pand nr. 88, bg, vloer van garage 2 → geen asbest
