**Boomtechnisch onderzoek**

**123 bomen**

**Coendersbuurt**

**Gemeente Delft**

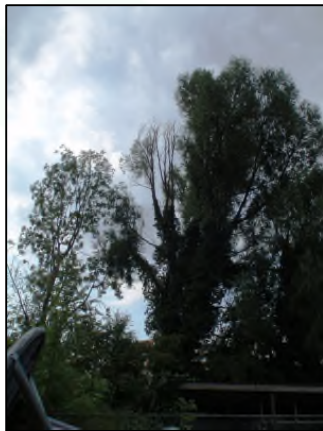
*De kroon van deze boom sterft af.*

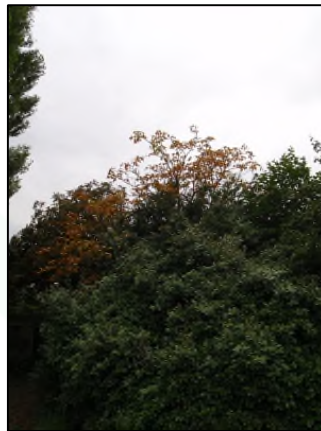
*Deze kastanje is aangetast door de bloedingsziekte.*

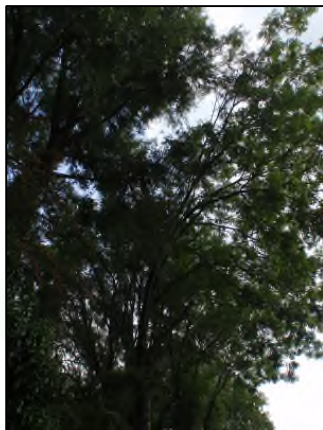
*Een gewone es met een slechte kroonstructuur.*

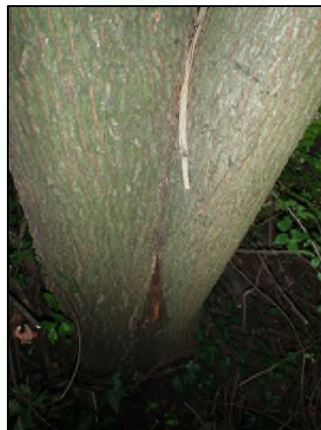
*Een plakoksel is een zwakke aanhechting.*

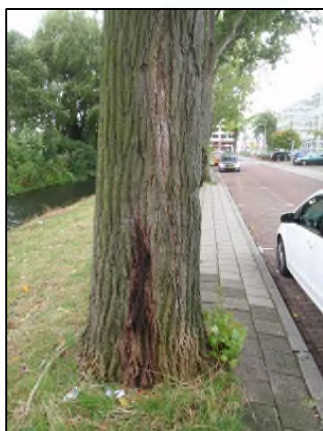
*Bij deze populier is sprake van een scheur in de stam.*

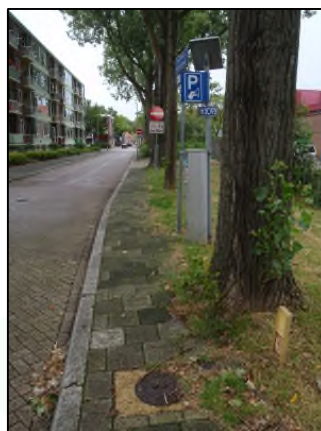
*Enkele bomen hebben een kleine plantspiegel.*

Indien de bomen worden gehandhaafd bij de herinrichting, dan adviseren wij de plantspiegel bij 4 bomen te vergroten. Zodoende hebben deze bomen meer groeiruimte en neemt de kans op het ontstaan van verhardingsopdruk af.
