# BOMEN EFFECT ANALYSE

## 20 bomen Kromhout - Warmoezierspad te Dordrecht

Opdrachtgever: Ready for Living  
Contactpersoon: P. Rosier

Datum: 6-12-2018  
Project: B7311

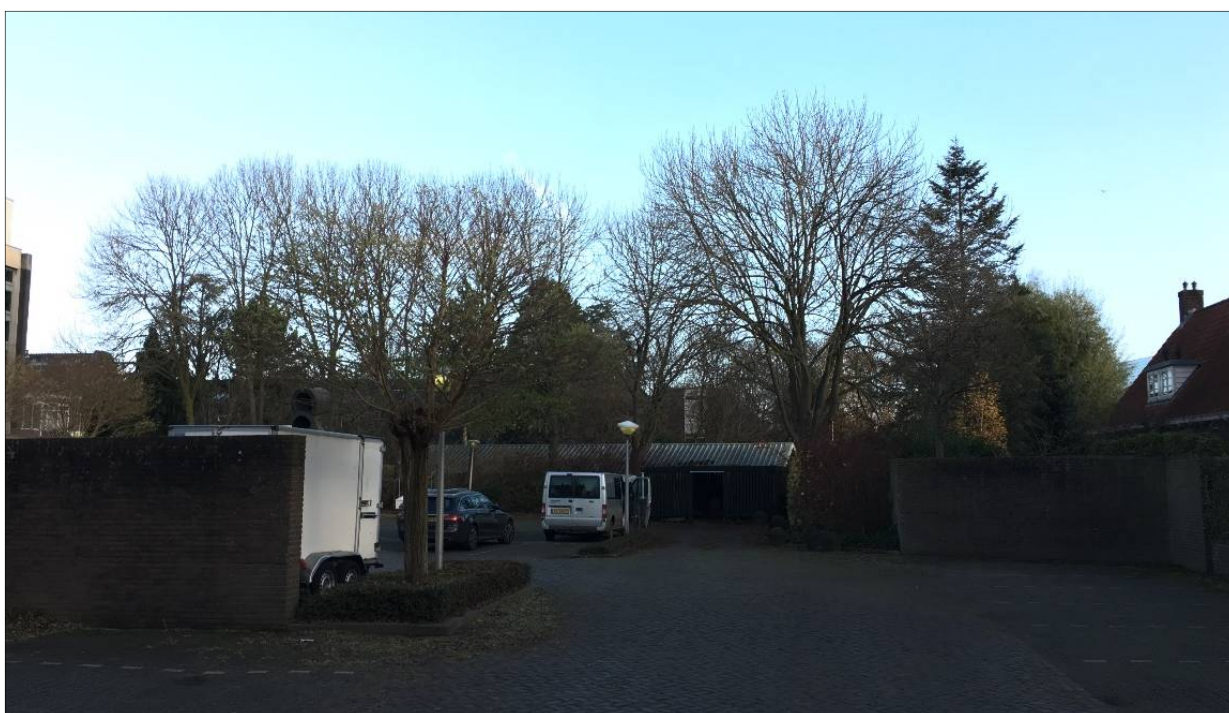
De acht bolacacia's (bomen 12 -19) laten een wisselend beeld zien. Twee zijn er afgestorven, enkele exemplaren zijn niet gesnoeid. Drie bomen hebben stamschade, zeer waarschijnlijk veroorzaakt door parkerende auto's. De toekomstverwachting van de bolacacia's is vrij beperkt. Een uitzondering geldt voor boom 14. Deze heeft een voldoende conditie en vertoont geen zichtbare gebreken.

Overzichtsfoto. Op de voorgrond bolacacia 14. Op de achtergrond de essenrijen.

De gewone essen 4, 8, 9, 10, 11 en bolacacia 14 zijn naar verwachting goed te behouden. Dat wil zeggen met inachtneming van voldoende beschermende maatregelen en uitvoering onder begeleiding van een bij het project te betrekken boomdeskundige. Geadviseerd wordt om de gehele groeiplaatsen tot minimaal vijf meter uit buitenkant stamvoet te beschermen. Er dient een niet te betreden beschermd boomgebied met bijvoorbeeld vaste bouwhekken te worden gerealiseerd. Voor de essen 8, 9, 10 en 11 geldt dat deze op deskundige wijze (boomverzorger met ETW certificaat of vergelijkbaar) gesnoeid moeten worden. Het is gedurende de bouw van belang dat de kroon niet tot binnen het bouwvolume van de woningen reikt. Aangezien het hier woningen betreft met een lage goothoogte lijkt deze maatregel boomtechnisch gezien uitvoerbaar.

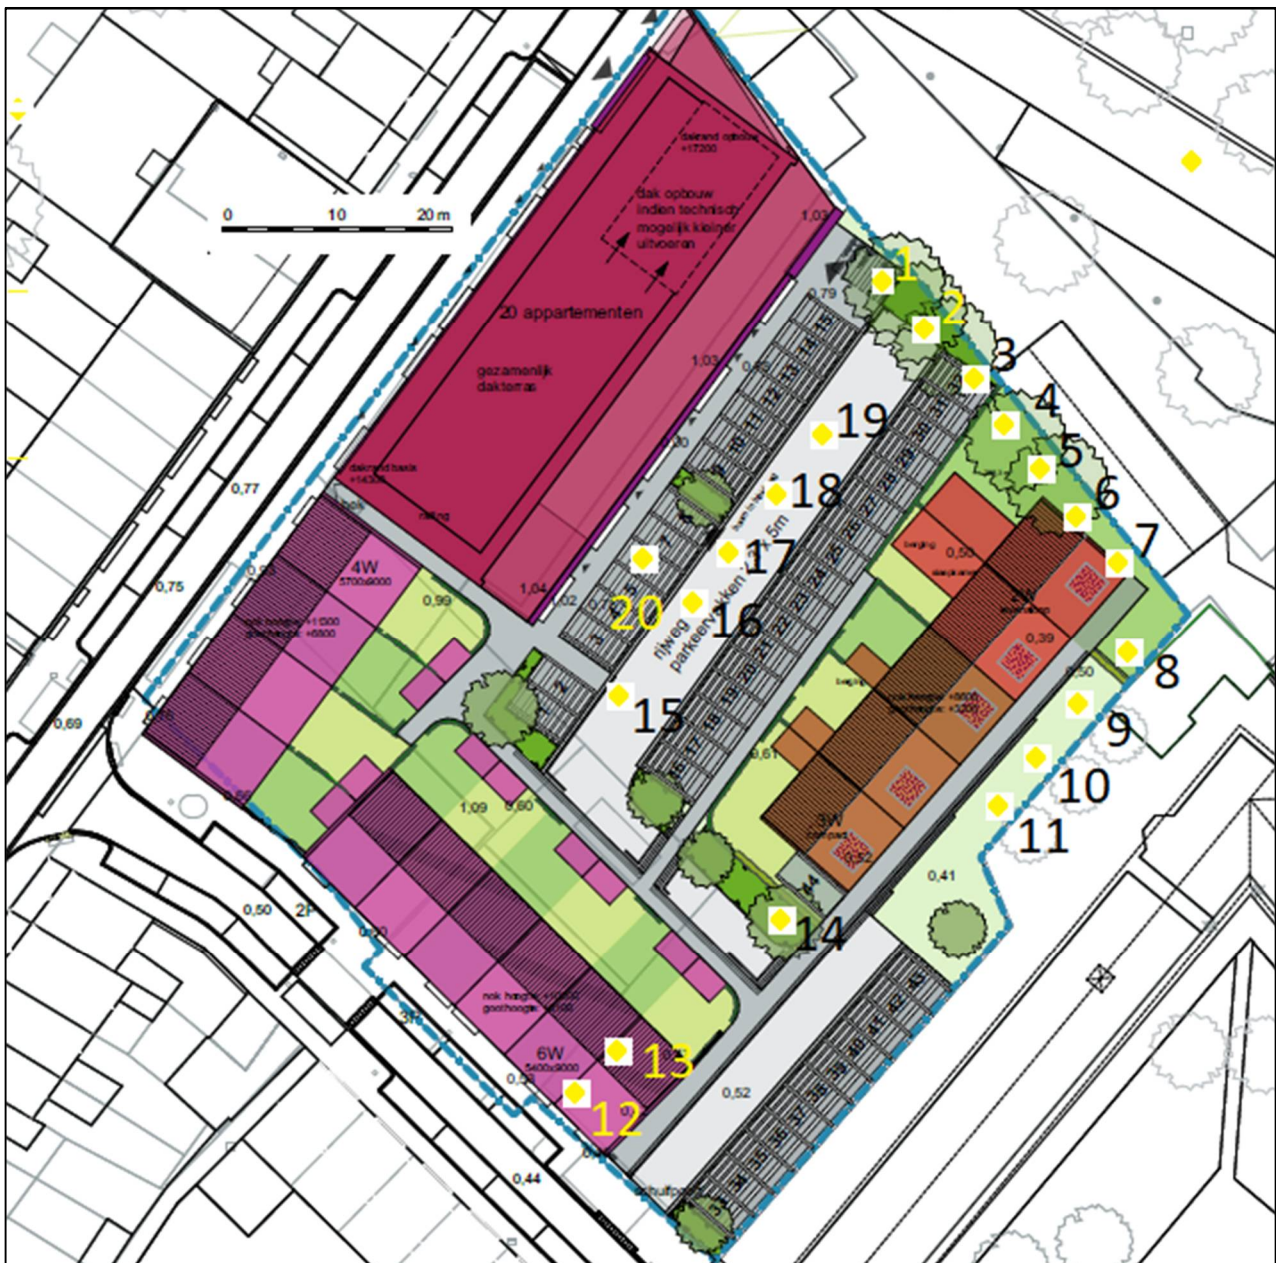
Bouwplan met in geel de bestaande boompunten en de nummering. De ingetekende boomkronen betreft geen bestaande boomkronen. Bron: opdrachtgever.

- De bomen 1, 2, 3, 12, 13 en 15 t/m 20 in geprojecteerde bebouwing of verharding komen te staan.
- De bomen 5, 6 en 7 met hun stam tegen de woning komen en hun kroon in het bouwvolume van de woning komt.

De gewone essen 1, 2, 3, 5, 6 en 7 zijn zonder aanpassing van het plan niet duurzaam te behouden. Dit geldt ook voor de bolacacias 12,13, 15 t/m 19 en de sierappel 20.

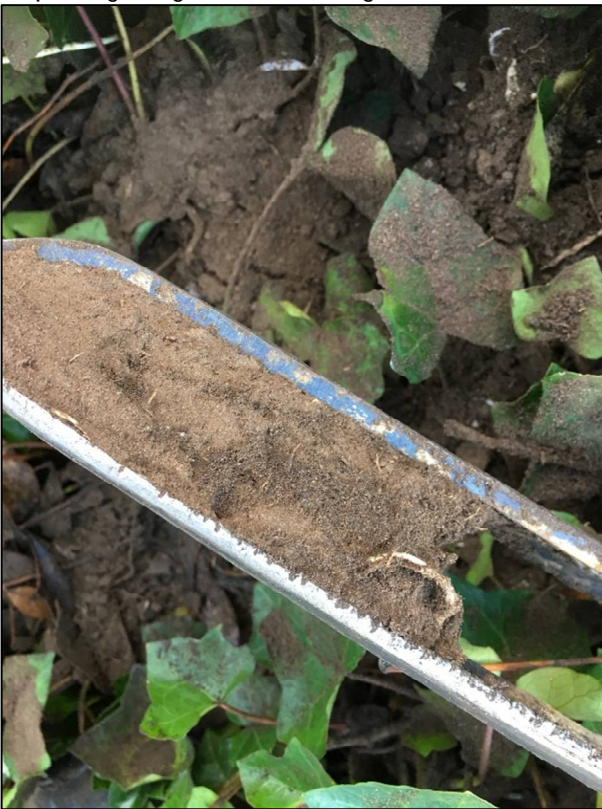
De bodem waarin de bomen wortelen is vrij homogeen van samenstelling en bestaat uit humeus, matig fijn zand met kleiklonten. Beworteling is aangetroffen tot een diepte van 90 cm beneden maaiveld. Tot deze diepte is geen grondwater aangetroffen.

*Profielboring nabij gewone es nr. 10.*

In de plantvakken is geen sterke mate van bodemverdichting geconstateerd.
