Inventarisatie van de bomen  
Project: Sportlaan 125  
DEN HAAG / april 2017

project 05145  
april 2017

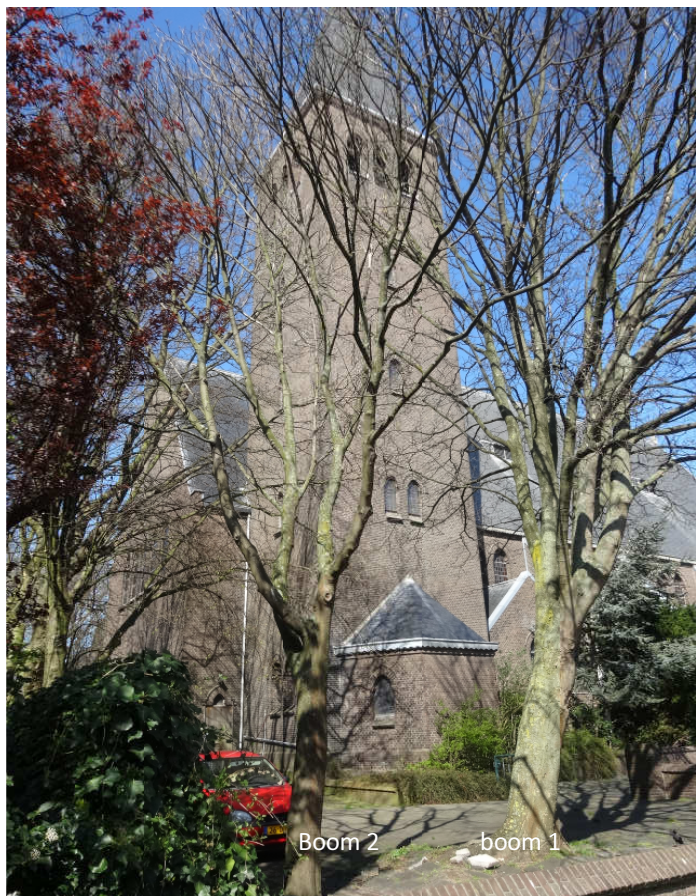
| boom nr. | stam omtrek [cm] | kroon diam. [m] | boom hoogte [m] | groei [1-8] | conditie [1-8] | verpl baar [j/n] | foto nr. | Opmerkingen huidige staat |
|---|---|---|---|---|---|---|---|---|
| 1 | 174 | 12 | 16 | 4 | 3 | n | | esdoorn; scheef |
| 2 | 98 | 9 | 13 | 4 | 4 | n | | esdoorn |

Boven: boom 1 en 2. Twee esdoorns op het plein voor de kerk.

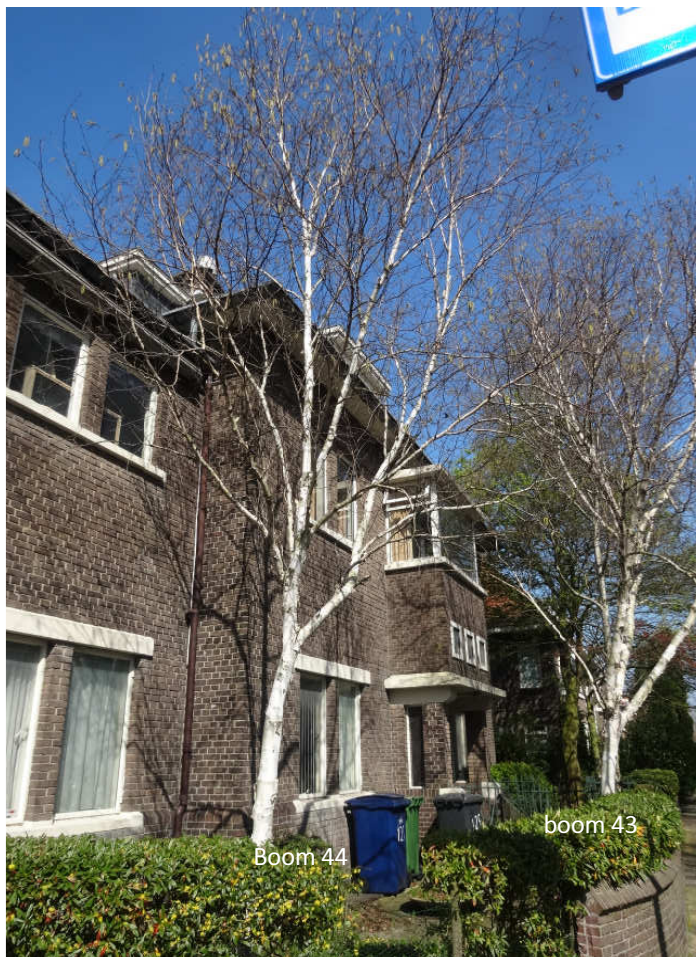
| boom nr. | stam omtrek [cm] | kroon diam. [m] | boom hoogte [m] | groei [1-8] | conditie [1-8] | verpl baar [j/n] | foto nr. | Opmerkingen huidige staat |
|---|---|---|---|---|---|---|---|---|
| 42 | 76 | 5 | 9 | 3 | 3 | n | | berk |
| 43 | 65 | 7 | 9 | 3 | 3 | n | | berk |
| 44 | 50 | 4 | 7 | 3 | 3 | n | | berk |

Onder: in de tuin van de woning staan de berken 42, 43 en 44.

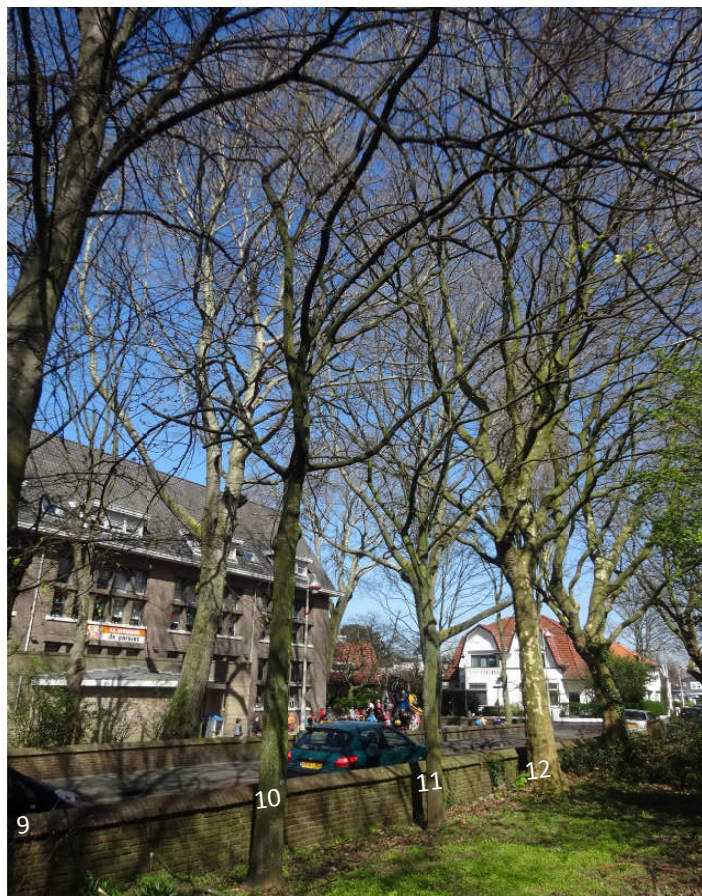
De groei en conditie van de bomen redelijk, uitgezonderd die van de essen 10 en 11; deze ondervinden lichtconcurrentie van de naburige grote bomen 9 en 12; de conditie van de essen is beoordeeld als zeer matig.

| boom nr. | stam omtrek [cm] | kroon diam. [m] | boom hoogte [m] | groei [1-8] | conditie [1-8] | verpl baar [j/n] | foto nr. | Opmerkingen huidige staat |
|---|---|---|---|---|---|---|---|---|
| 10 | 79 | 6 | 9 | 5 | 5 | n | | es; slechte conditie door lichtbeneming |
| 11 | 68 | 4 | 7 | 5 | 5 | n | | es; idem |

Boven: boom 9, 10, 11 en 12. Staande tegen de muur langs de Sijzenlaan. Nr. 10 en 11, twee essen, verkeren in een slechte conditie.

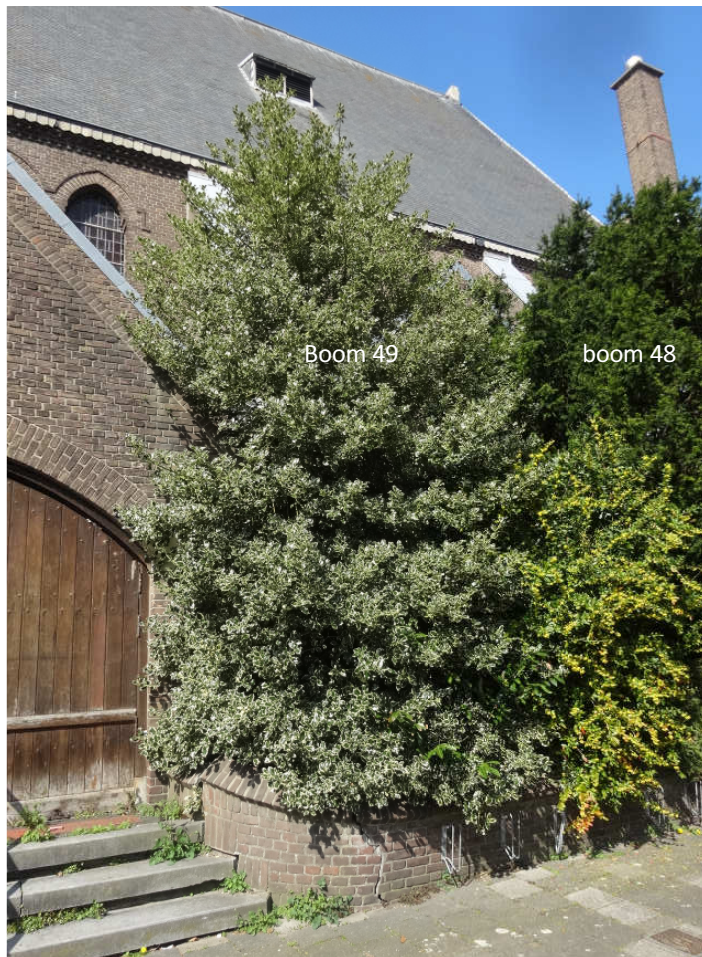
| boom nr. | stam omtrek [cm] | kroon diam. [m] | boom hoogte [m] | groei [1-8] | conditie [1-8] | verpl baar [j/n] | foto nr. | Opmerkingen huidige staat |
|---|---|---|---|---|---|---|---|---|
| 49 | 90 | 4 | 8 | 3 | 3 | n | | hulst (bonte) |

Onder: in de strook voor de kerk aan de zijde van de Sportlaan, staan o.a. de bomen 48 en 49; een Taxus en een Hulst. Waarschijnlijk geplant als heester, inmiddels uitgegroeid tot boom.
