Algemene informatie rapportage BRL 5052 met nr.: 178636425.RM001

Actualisatie BRL5052

Stadhoudersplantsoen 214-216 en Verhulstplein 23-25

Kantoorgebouw
Stadhoudersplantsoen 214-216
Verhulstplein 23 t/m 25 te Den Haag

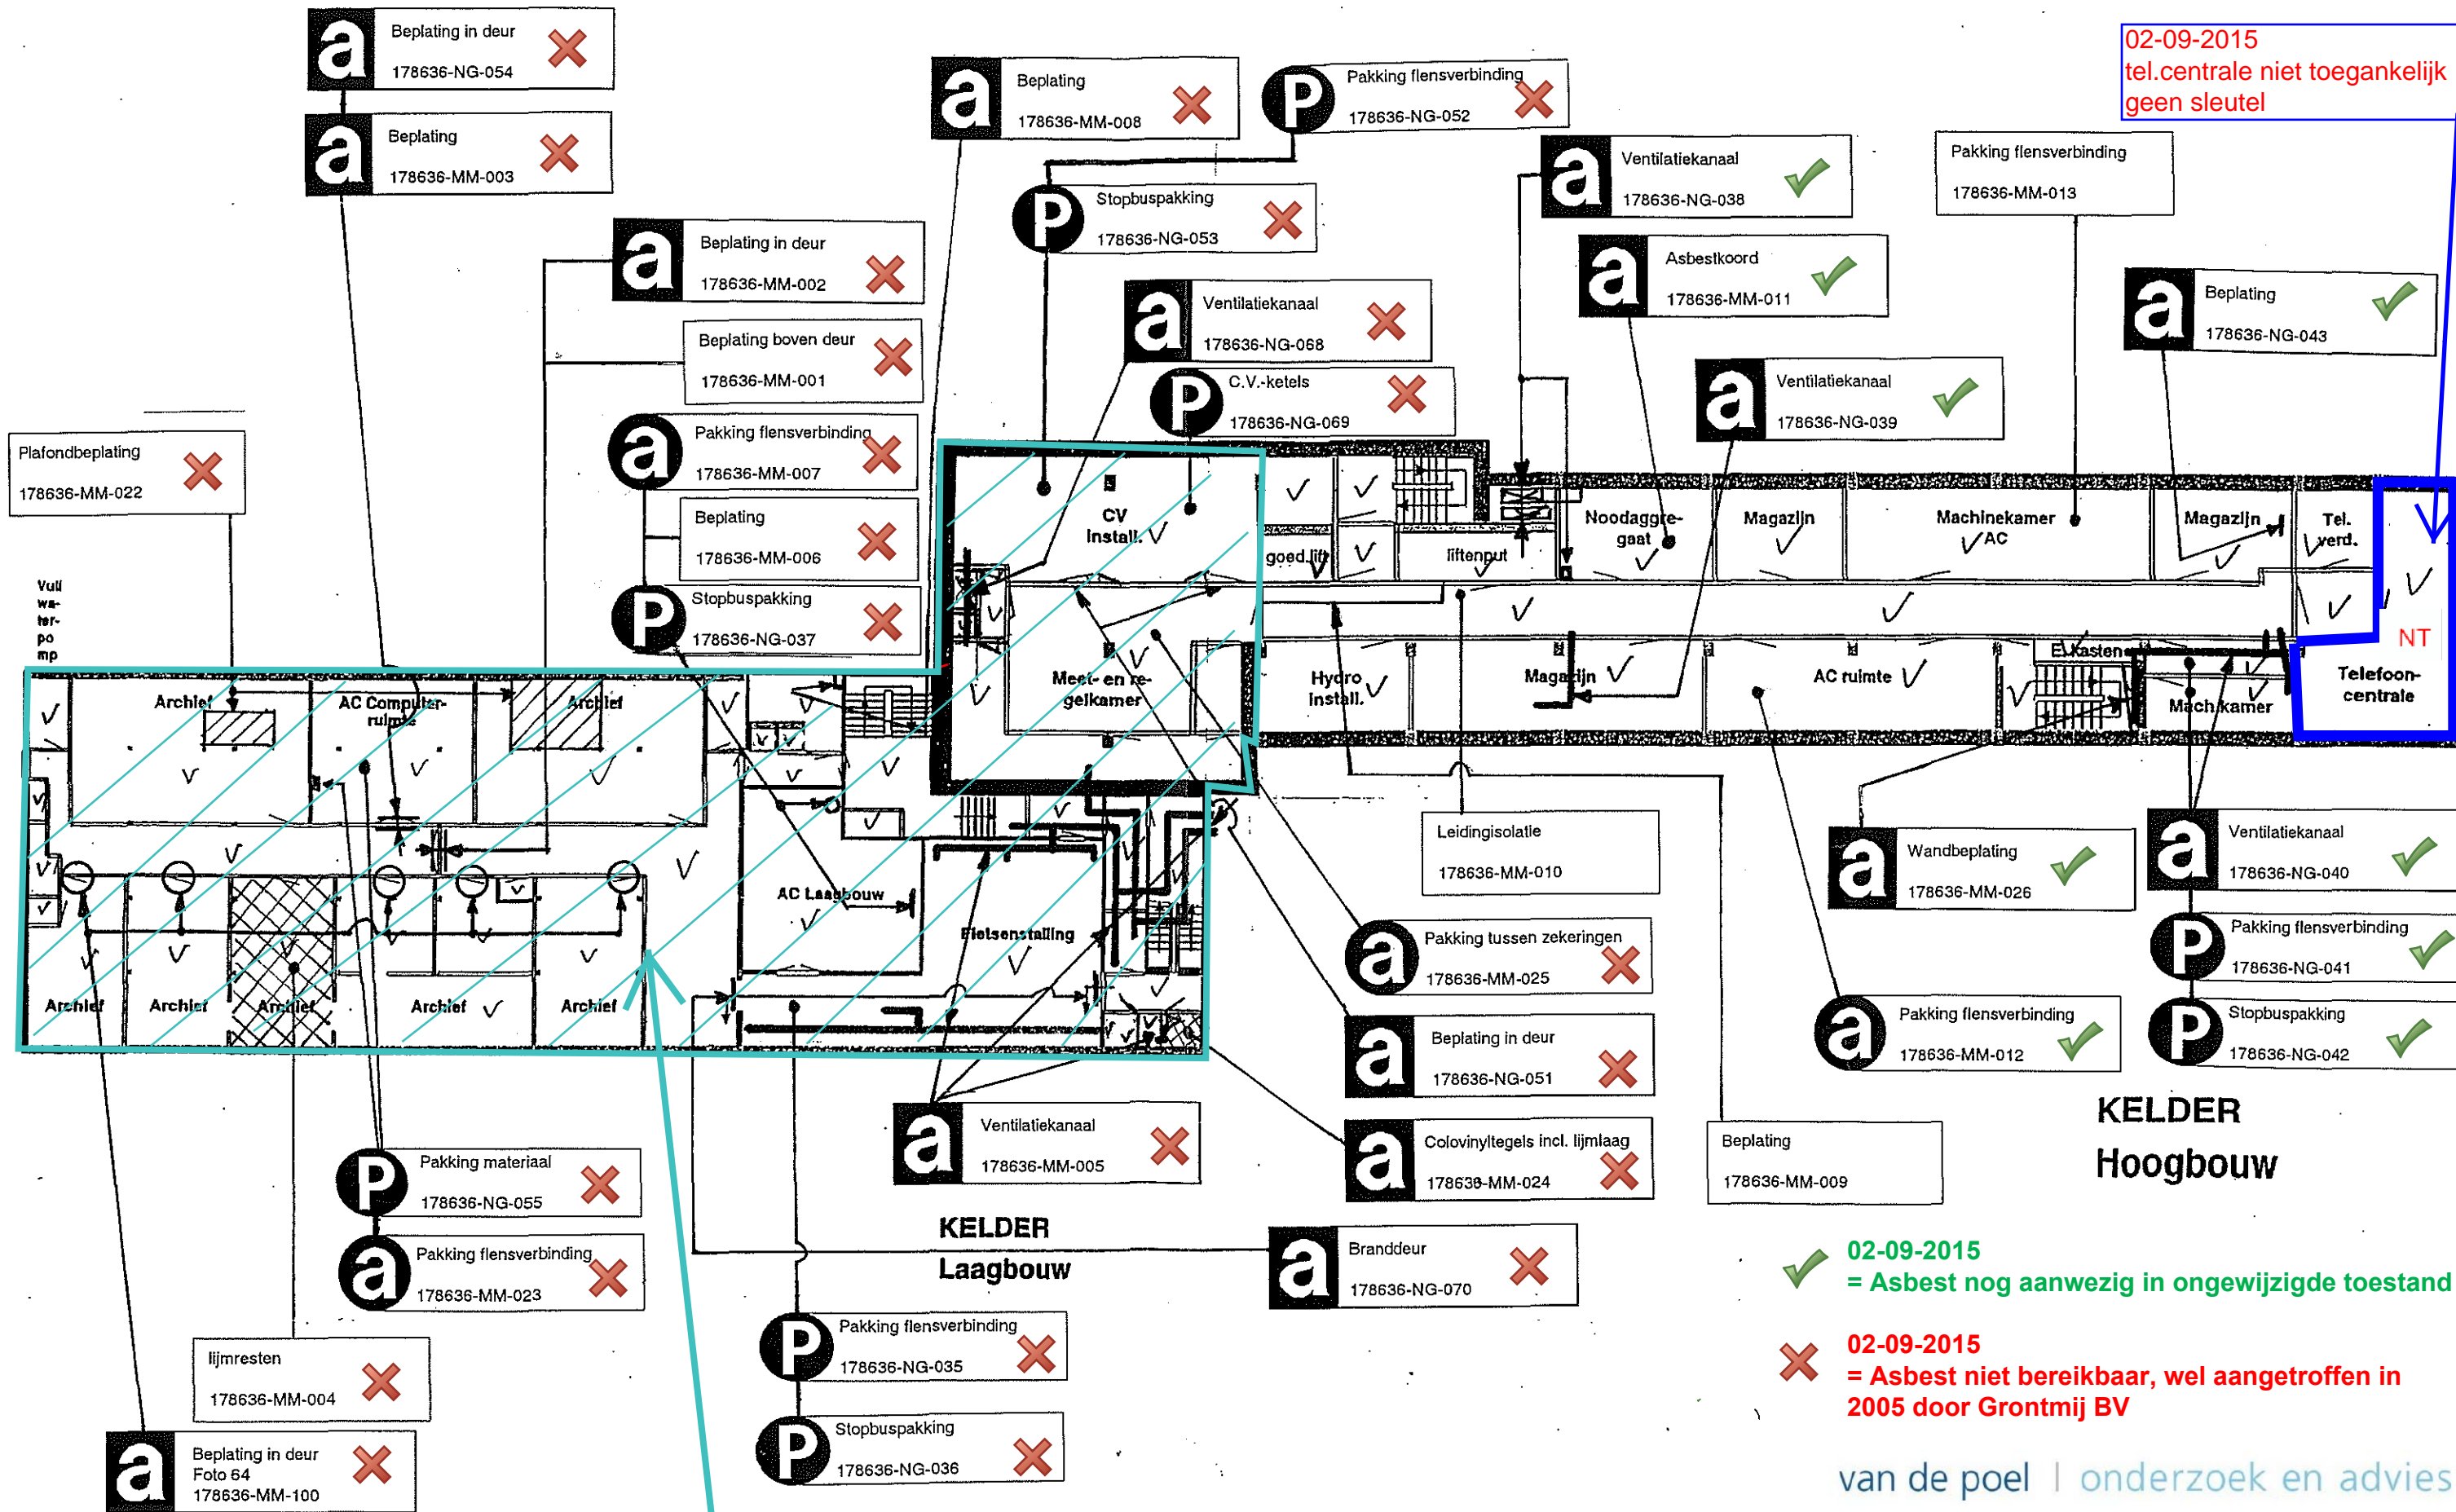
02-09-2015
tel.centrale niet toegankelijk
geen sleutel

02-09-2015
Kelder laagbouw niet toegankelijk,
hier staat water in en daarom voor
de onderzoeker niet begaanbaar

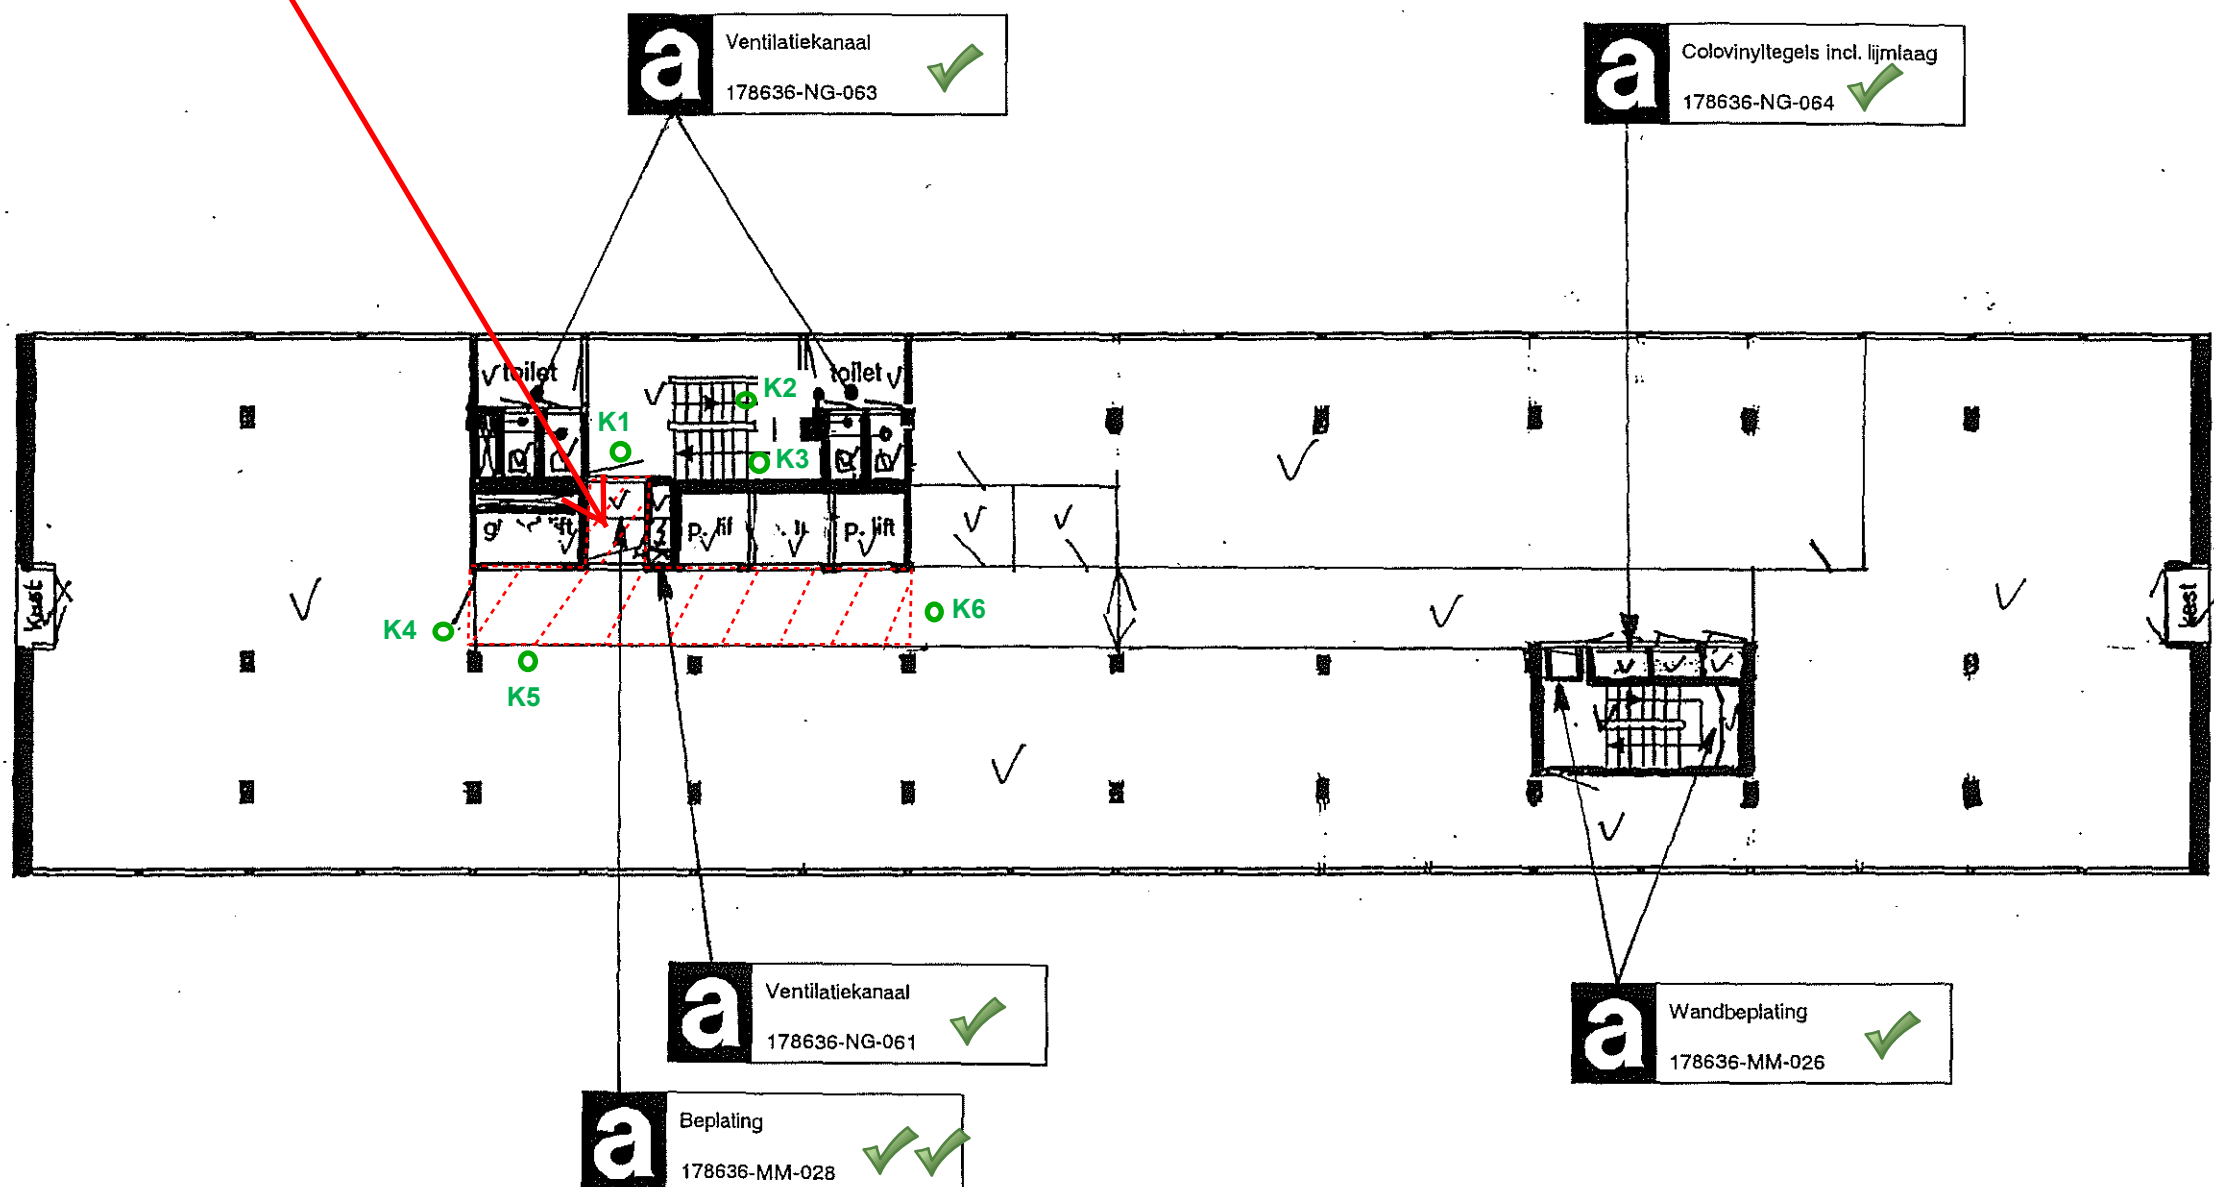
03-09-2015
 De beplating (178636- MM-28) van de tochtsluis is beschadigd, restanten van het materiaal zijn verspreid geraakt. Van de restanten is een materiaalmonster genomen (A01), in dit monster is asbest aangetoond, het betreft een niet-hechtgebonden materiaal. De DIA heeft het gebied ruim rondom de restanten afgezet met tape. Buiten het tape heeft de DIA 6 kleefmonsters genomen (deze monsters zijn op deze tekening in het groen weergegeven) om vast te kunnen laten stellen of er buiten dit gebied verspreiding van asbesthoudende vezels heeft plaats gevonden. De monsters zijn geanalyseerd middels SEM, in de monsters is geen asbest aangetoond, de analyse resultaten zijn als bijlage aan deze actualisatie rapportage bijgevoegd. Het besmette gebied betreft 15m2.

De Dia heeft alle deuren rondom het ingetapte gebied afgesloten. Om verdere verspreiding van asbesthoudende restanten tegen te gaan, dient de 9de verdieping afgesloten te blijven. Het gebied binnen de linten mag alleen onder asbestcondities betreden worden. Wij adviseren de asbesthoudende toepassingen en de restanten hiervan op korte termijn te saneren.

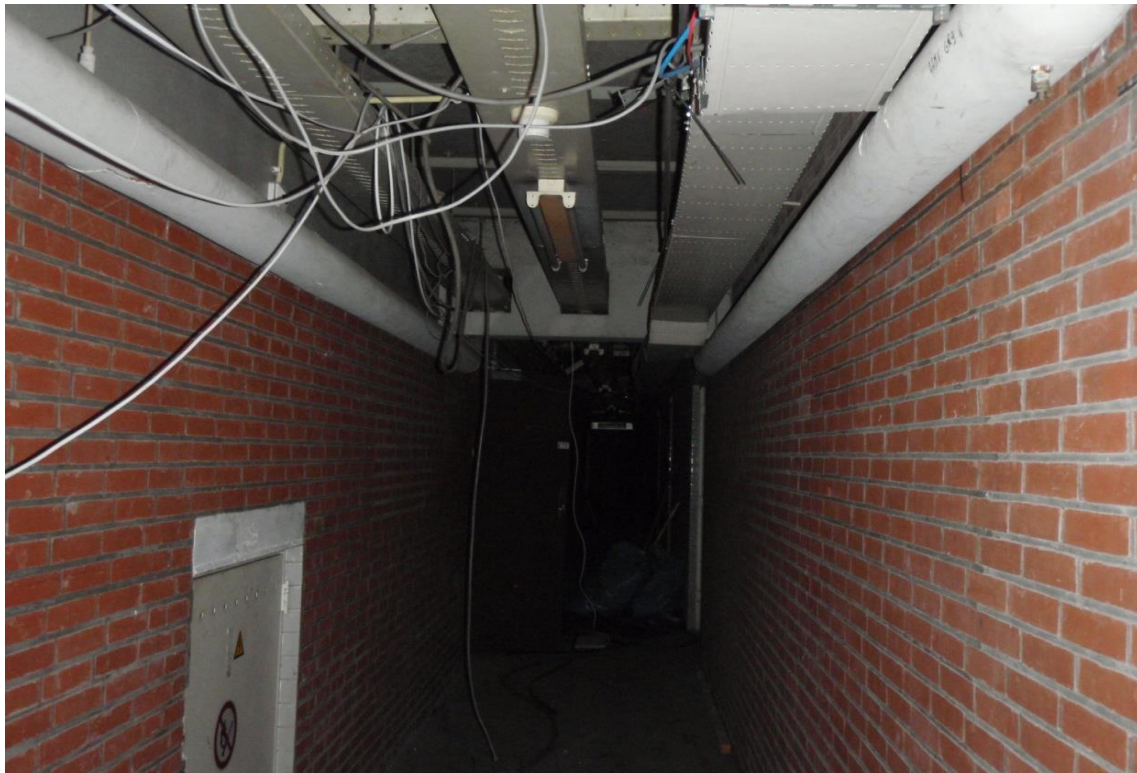
foto 1

In de toegankelijke kelder en het souterrain was geen elektriciteit aanwezig, de ruimten in deze bouwdelen zijn onderzocht met een zaklamp.
(foto 1, bijlage 5)

In de toegankelijke kelder en het souterrain was geen elektriciteit aanwezig, de ruimten in deze bouwdelen zijn onderzocht met een zaklamp.

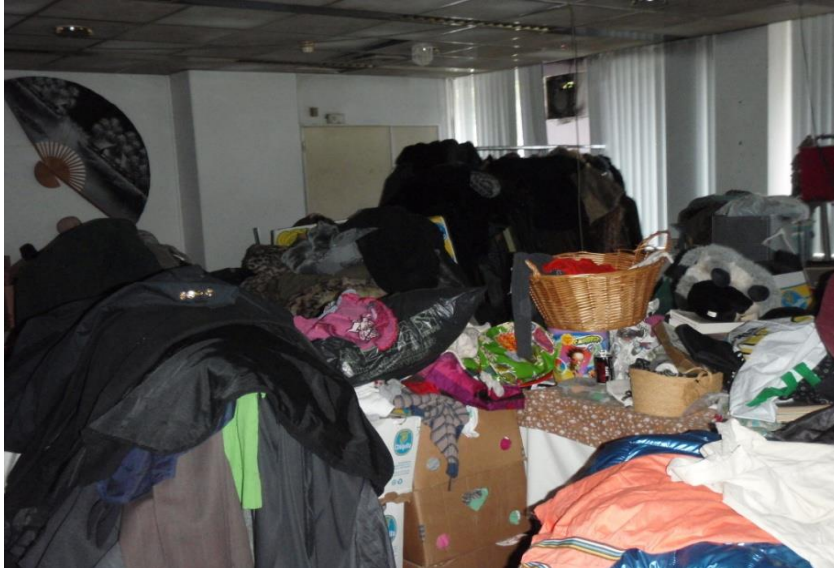
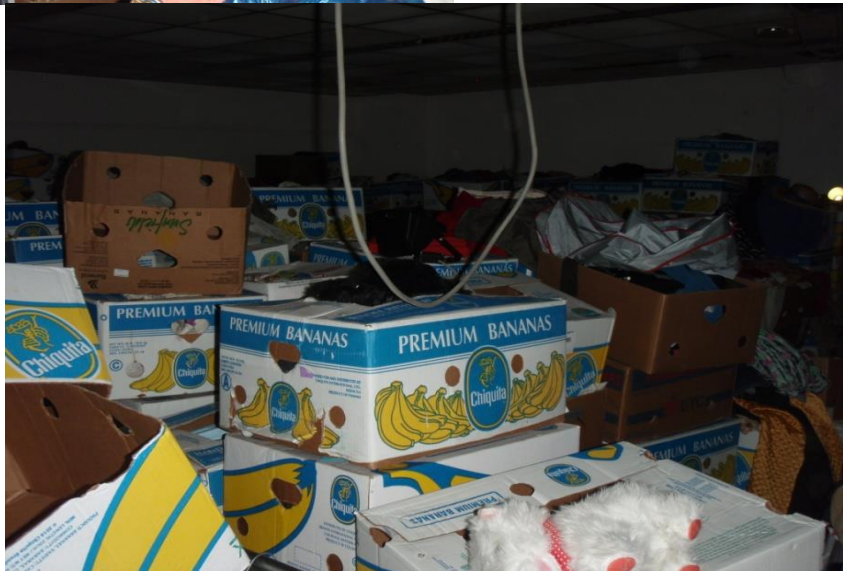
foto 2

Enkele ruimten stonden volgepakt met spullen, inventaris en dozen. Op deze locaties heeft derhalve geen inspectie kunnen plaatsvinden naar de asbesthoudende toepassingen zoals deze in de BRL 5052 rapportage opgenomen zijn. Deze ruimten staan op tekening aangegeven met NT.
(foto 2, bijlage 5)

Enkele ruimten in het souterrain van de de laagbouw stonden volgepakt met spullen, inventaris en dozen. Op deze locaties heeft derhalve geen inspectie kunnen plaatsvinden naar de asbesthoudende toepassingen zoals deze in de BRL 5052 rapportage opgenomen zijn. Deze ruimten staan op tekening aangegeven met NT.

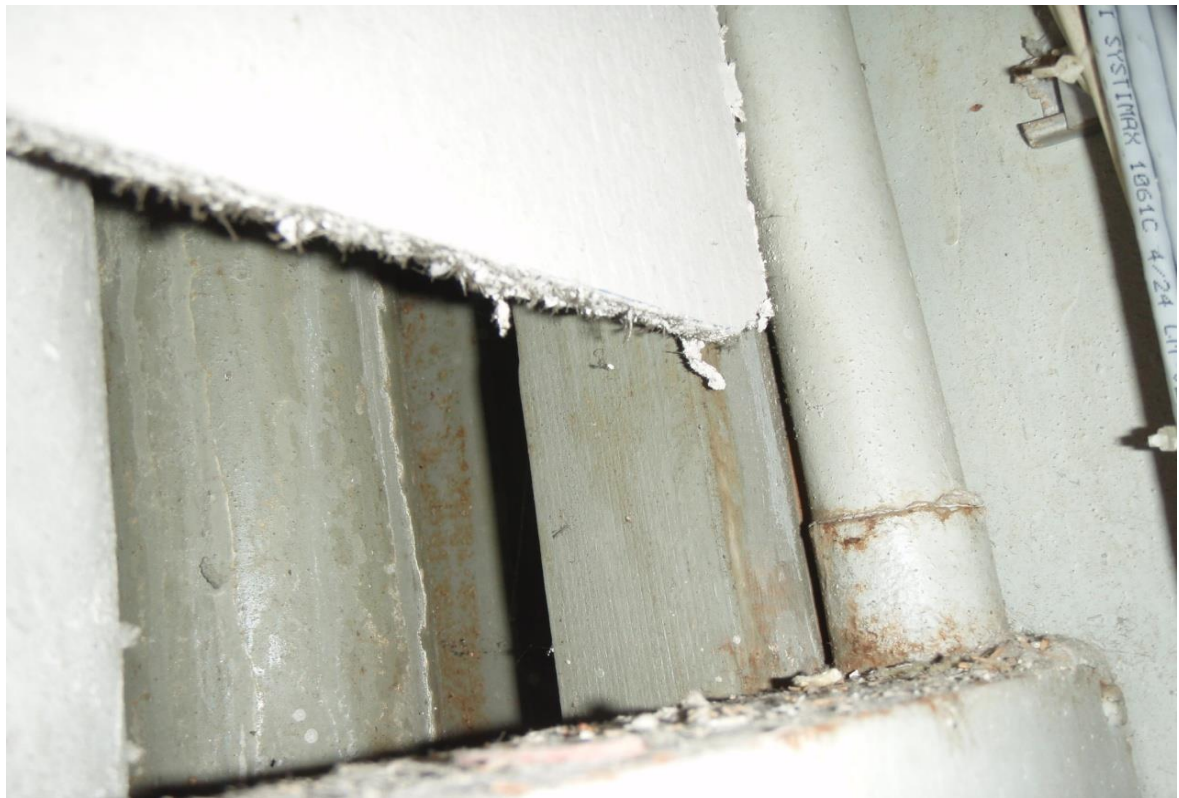
foto 3

Materiaal 178636-MM-028 betreft een niet-hechtgebonden materiaal en is toegepast in de technische schacht/tochtsluis, het materiaal in de technische schachten is beschadigd en is hier en daar gerafeld. Met het openen van deze schachten dient er rekening mee te worden gehouden dat deze schachten volledig met asbesthoudende restanten en vezels besmet kunnen zijn. De schacht mag alleen onder asbestcondities geopend worden. Omdat de schachten zijn afgesloten en het geen verblijfsruimten betreft heeft er geen onderzoek naar potentieel of actueel blootstellingsrisico conform de NEN 2991 plaatsgevonden.
(foto 3, bijlage 5)

De beplating (178636-MM-28) van de tochtsluis is beschadigd, restanten van het materiaal zijn verspreid geraakt. Van de restanten is een materiaalmonster genomen (A01), in dit monster is asbest aangetoond, het betreft een niet-hechtgebonden materiaal. De DIA heeft het gebied ruim rondom de restanten afgezet met tape. Buiten het tape heeft de DIA 6 kleefmonsters genomen (deze monsters zijn op betreffende tekening in het groen weergegeven) om vast te kunnen laten stellen of er buiten dit gebied verspreiding van asbesthoudende vezels heeft plaats gevonden. De monsters zijn geanalyseerd middels SEM, in de monsters is geen asbest aangetoond, de analyse resultaten zijn als bijlage 3 aan deze actualisatie rapportage bijgevoegd.

Materiaal 178636-MM-028 betreft een niet-hechtgebonden materiaal en is toegepast in de technische schacht/tochtluizen, het materiaal in de technische schachten is beschadigd en is hier en daar gerafeld. Met het openen van deze schachten dient er rekening mee te worden gehouden dat deze schachten volledig met asbesthoudende restanten en vezels besmet kunnen zijn. De schacht mag alleen onder asbestcondities geopend worden. Omdat de schachten zijn afgesloten en het geen verblijfsruimten betreft heeft er geen onderzoek naar potentieel of actueel blootstellingsrisico conform de NEN 2991 plaatsgevonden.

De DIA heeft alle deuren rondom het ingetapte gebied afgesloten. Om verdere verspreiding van asbesthoudende restanten tegen te gaan, dient de 9de verdieping afgesloten te blijven. Het gebied binnen de tape mag alleen onder asbestcondities betreden worden. Wij adviseren de asbesthoudende toepassingen en de restanten hiervan op korte termijn te saneren.

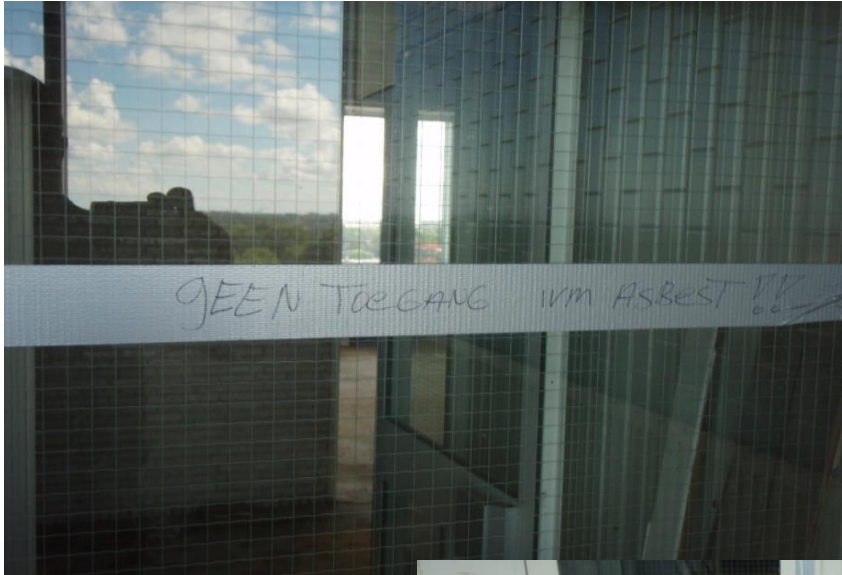
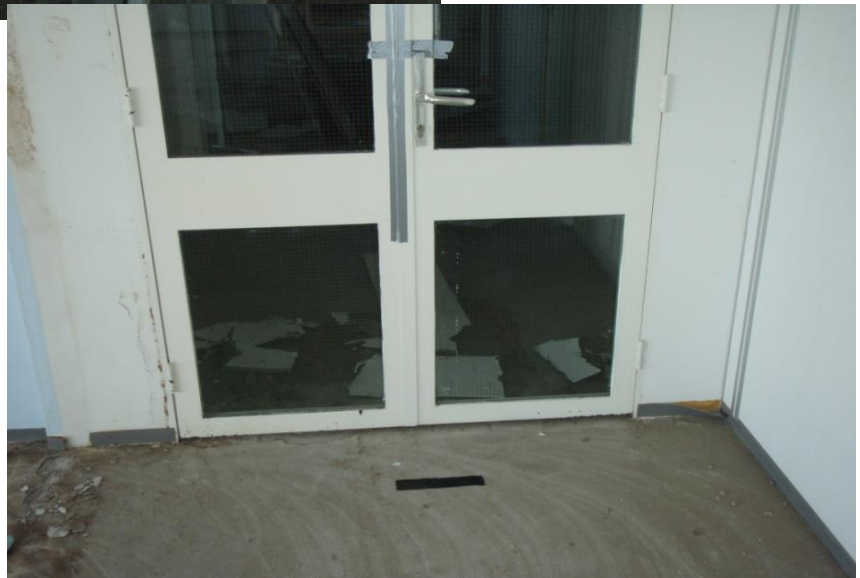
foto 5

De 9de verdieping is niet meer in gebruik, De gebruikers van de begane grond en een gedeelte van het souterrain dienen van de situatie op de hoogte gebracht te worden, zodat de 9de verdieping niet door hen wordt betreden. Daarnaast dienen alle bezoekers van het pand op de hoogte te worden gebracht dat de negende verdieping niet betreden mag worden.
(foto's 4 en 5, bijlage 5)

zie tekst fot o4

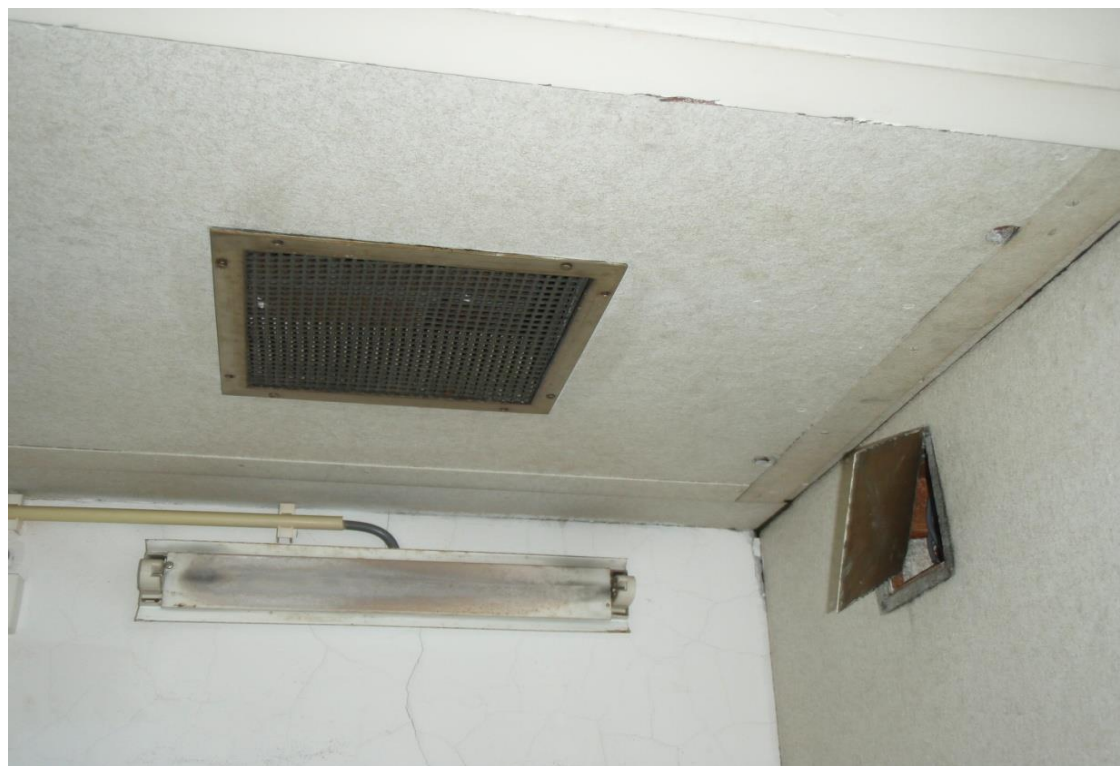
foto 6

Op de 10de etage is in de kast waar een wandbeplating ((178636-MM-26) is toegepast een plafonduafwerking van het zelfde asbesthoudende materiaal aangetroffen, het betreft ca. 0,5m².
(foto 6, bijlage 5)

Op de 10de etage is in de kast waar een wandbeplating ((178636-MM-26) is toegepast een plafondafwerking van het zelfde asbesthoudende materiaal aangetroffen, het betreft ca. 0,5m².

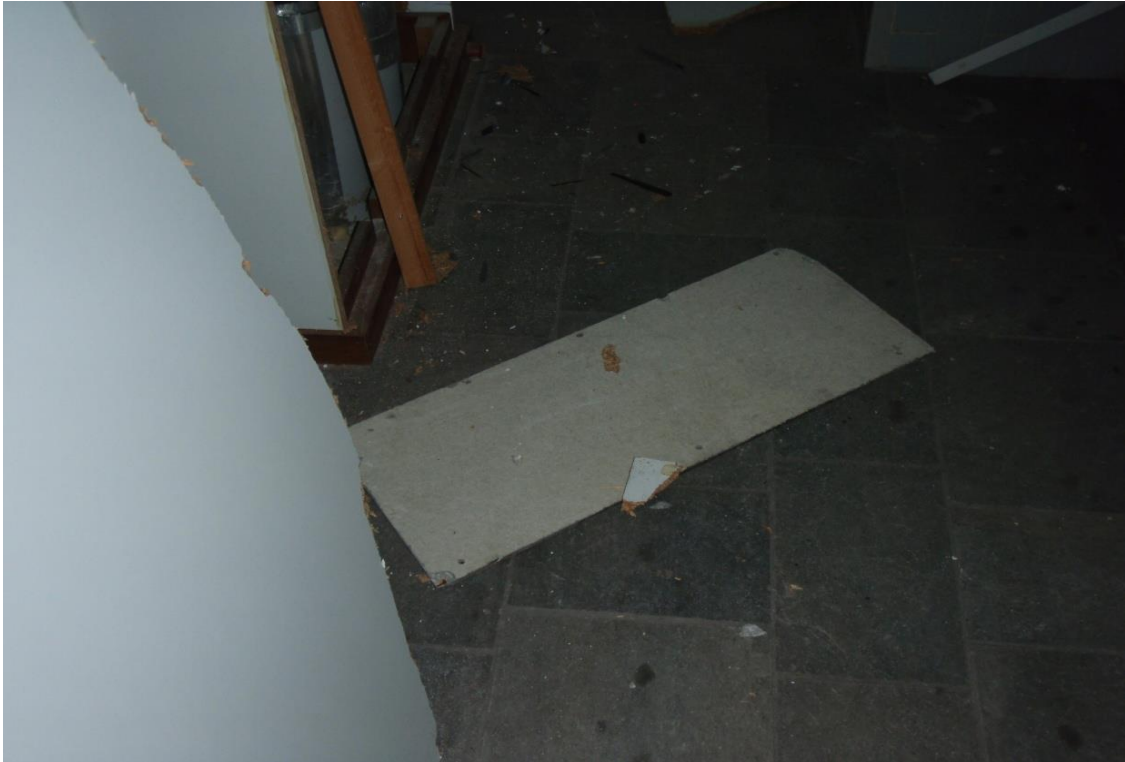
foto7

In het trappenhuis is een losse asbesthoudende plaat aangetroffen van het zelfde materiaal als de wandbeplating (178636-MM-026), het was niet te achterhalen waar de plaat van afkomstig was. (foto 7, bijlage 5)

In het trappenhuis van de 6de etage van de hoogbouw is een losse asbesthoudende plaat aangetroffen van het zelfde materiaal als de wandbeplating (178636-MM-026), het was niet te achterhalen waar de plaat van afkomstig was.

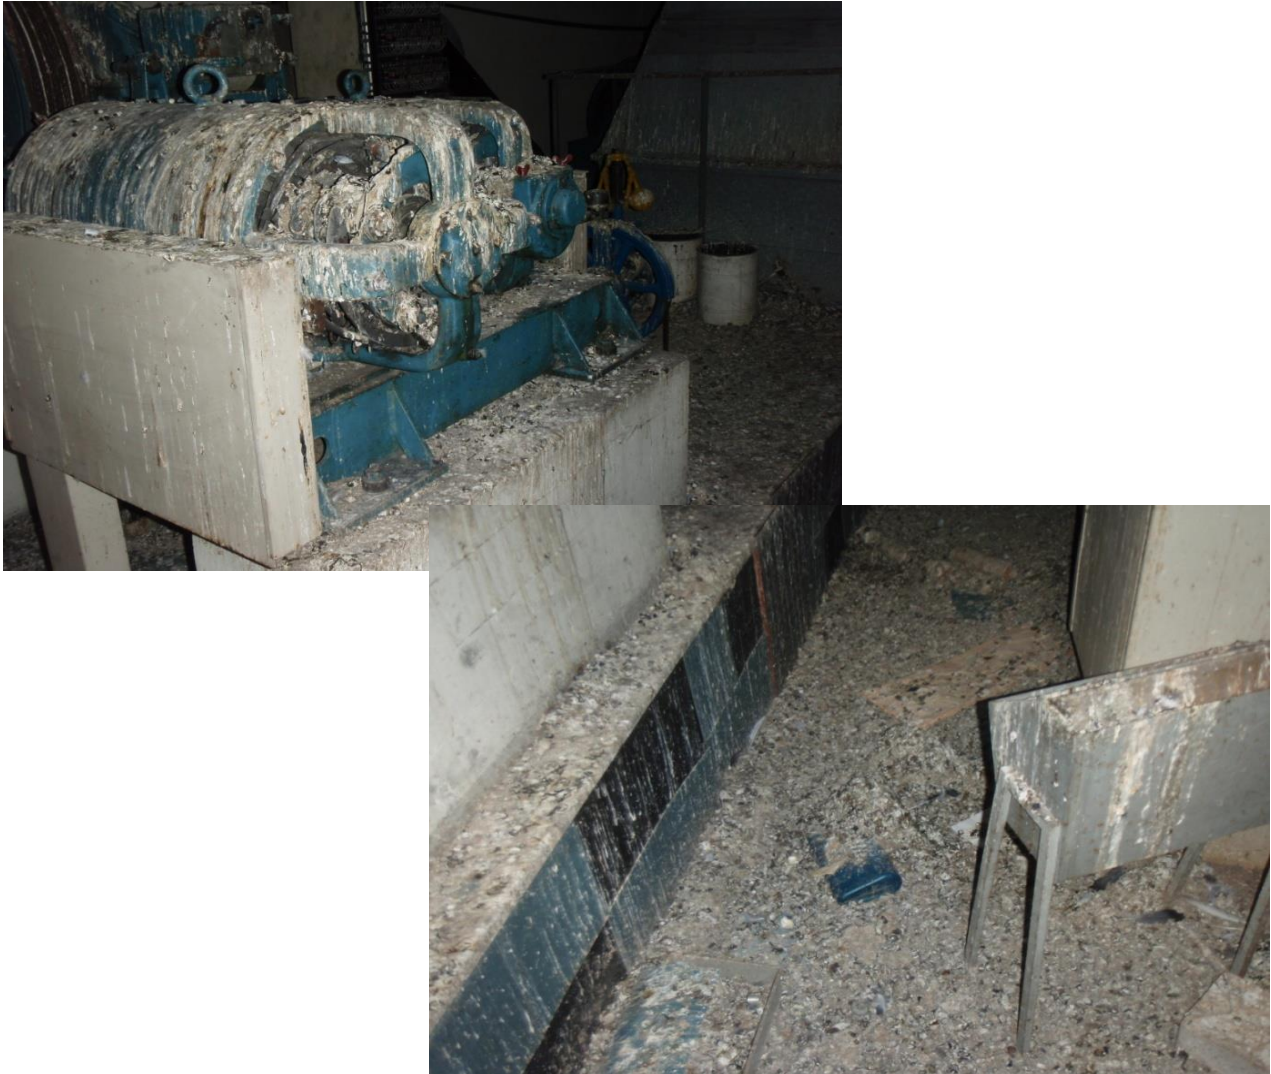
foto 8

De trap naar de liftmachinekamer was verwijderd en slecht bereikbaar. De liftmachinekamer was i.v.m. gezondrisico's en veiligheid niet betreedbaar. Duiven hebben hier toegang toe gehad en de ruimte zat onder de uitwerpselen en het vloeroppervlakte was glad. De liftmachinekamer zal voorafgaand aan het destructieve onderzoek gereinigd dienen te worden. Vanuit de deuropening is geconstateerd dat de asbesthoudende toepassing, zoals deze zijn gerapporteerd in 2005, nog aanwezig zijn. Het dak van de hoogbouw is alleen via de liftmachine toegankelijk, vanwege de veiligheid van de onderzoeker is het dak niet geïnspecteerd. (foto 8, bijlage 5)

De trap naar de liftmachinekamer was verwijderd en slecht bereikbaar. De liftmachinekamer was i.v.m. gezondrisico's en veiligheid niet betreedbaar. Duiven hebben hier toegang toe gehad en de ruimte zat onder de uitwerpselen en het vloeroppervlakte was glad. De liftmachinekamer zal voorafgaand aan het destructieve onderzoek gereinigd dienen te worden. Vanuit de deuropening is geconstateerd dat de asbesthoudende toepassing, zoals deze zijn gerapporteerd in 2005, nog aanwezig zijn.
