Boominventarisatie Toussaintkade 51

Leiden – Steenvlinder BV

Projectnummer: PFBL.17.MS037.03

Datum: 3 december 2018

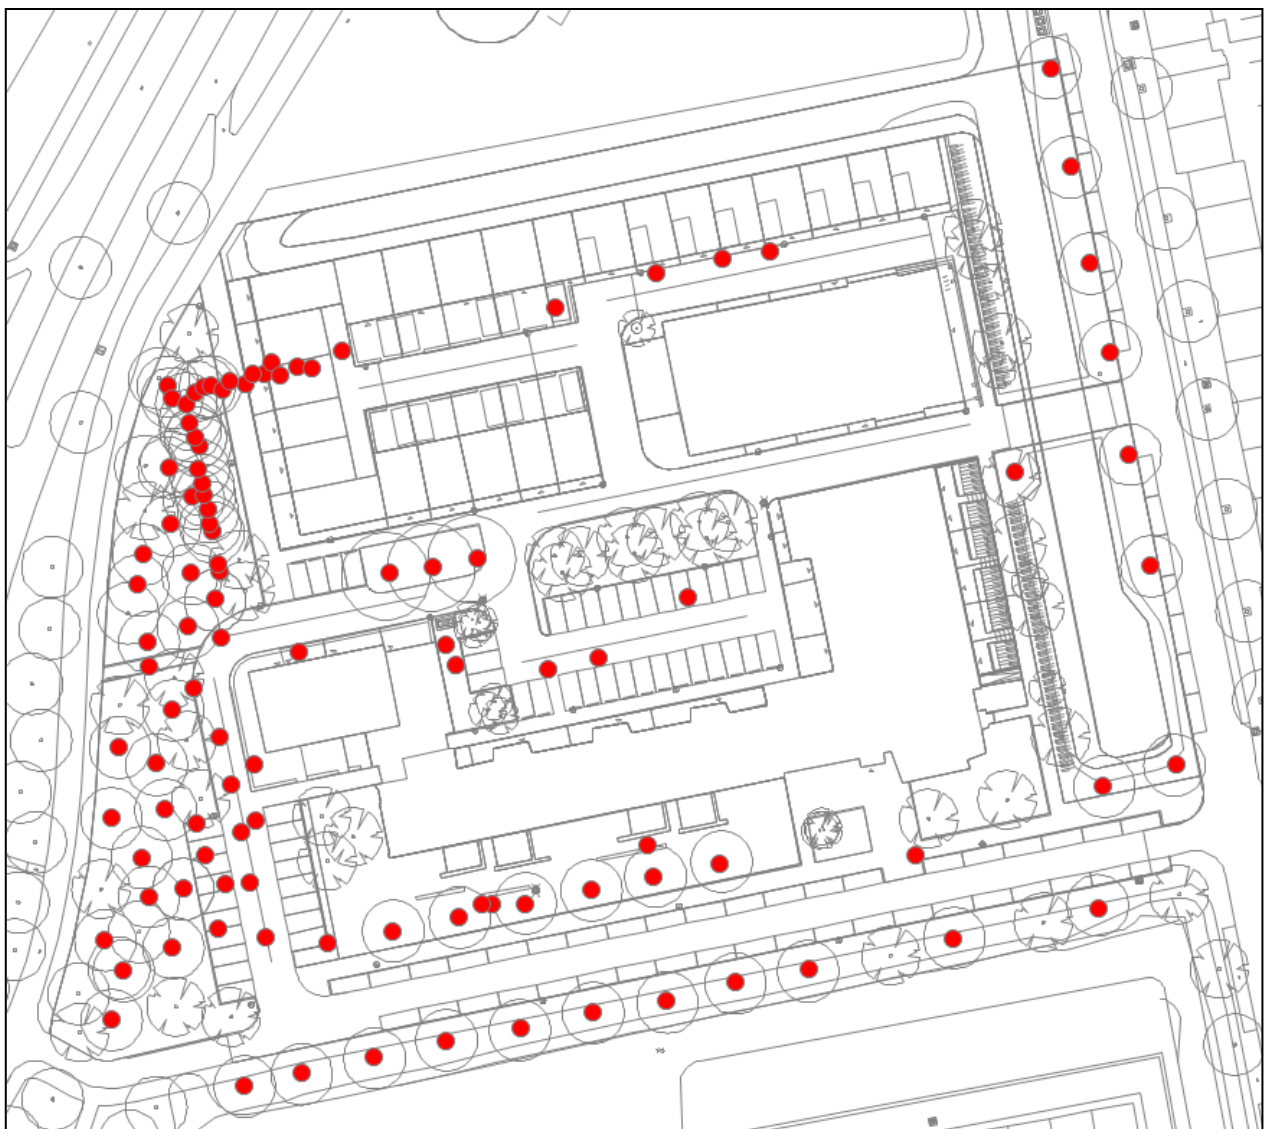
Afbeelding 3: Bestaande bomen in ontwerp(rood)

Alle bomen staan in meer of mindere mate onder invloed van de werkzaamheden. Vanwege de grote diversiteit aan werkzaamheden op een beperkte locatie is schade aan de bomen zeer aannemelijk. Het risico op bovengrondse en ondergrondse schade is groot. Hierbij wordt ook bodemverdichting onder verstaan. Door het verdichten van de bodem (binnen de groeiplaats/kroonprojectie) wordt de wortelvorming negatief beïnvloed en hiermee de toekomstverwachting.

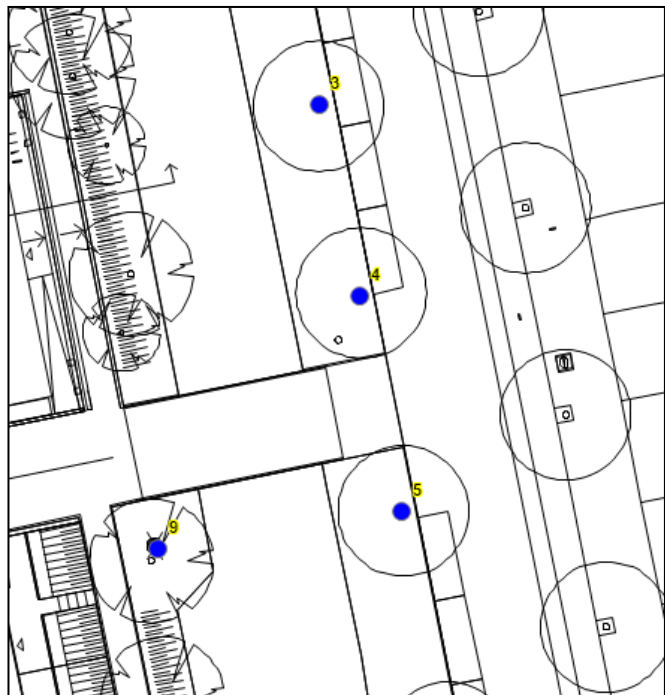
Afbeelding 4: nieuwe situatie Ter Haarkade met parkeervakken en brug

Ter hoogte van de zes lindebomen aan de Ter haarkade wordt een brug en met een uitrit aangelegd. De brug komt op circa driemeter uit de stamvoet van de bomen 4 en 5.

Het volledige oppervlak van gazon langs de Ter Haarkade is doorworteld door de bomen. De bomen staan op een onderlinge afstand van ca. 14 meter en gazonstrook is ca. vijf meter breed. Hierdoor heeft elke boom een oppervlak van 70 m² voor de beworteling.

- Boom 1, 2, 3 en 6 ondervinden geen schade
- Boom 4 en 5: 20% verlies aan opname beworteling als gevolg van de aanleg van de brug.

De zes lindebomen zijn duurzaam te houden op hun locatie. Door de werkzaamheden ontstaat er een beperkte wortelschade.

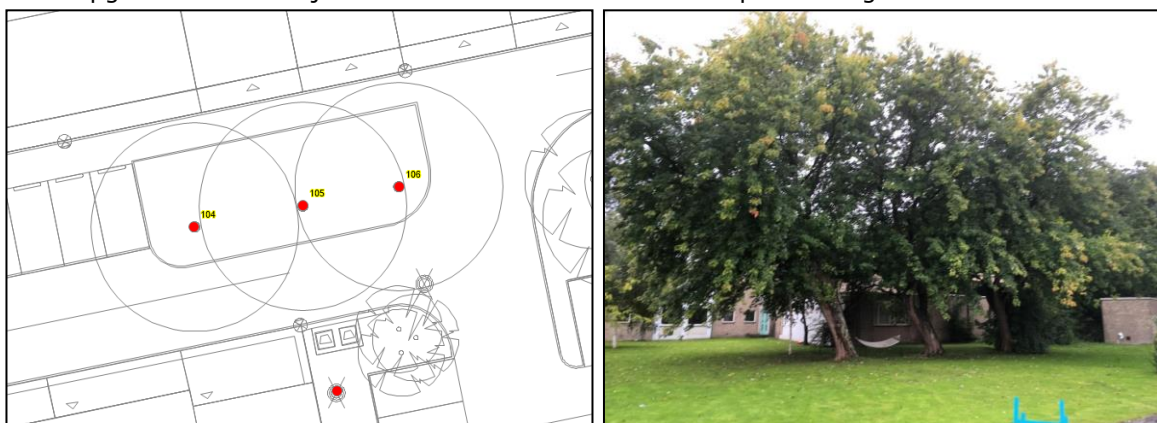
Het bewortelingspatroon is oppervlakkig. De wortels bevinden zich in de bovenste 40 centimeter en de opnamebeworteling strekt tot buiten de kroonprojectie. Tot op 4 meter uit de stamvoet is stabiliteitsbeworteling aangetroffen.

De kronen van de bomen bevinden zich aan de noordzijde tot tegen de geprojecteerde gevels. Daarnaast hangen de kronen te laag voor het verkrijgen van voldoende takvrije ruimte boven de rijbaan.

NR	Wortelsverlies stabiliteitsbeworteling	Wortelverlies opnamebeworteling	Kroonverlies	Omvang snoeiwonden
104	25%	75%	10%	15 cm
105	25%	75%	10%	25 cm
106	40%	85%	50%	15 + 40 cm

Betreft de stabiliteitswortelschade is bij de bomen 104 en 105 de schade net aanvaardbaar en zorgt dit na verwachting niet voor een acute instabiliteit. Bij boom 106 is dit wel het geval. Het verlies aan opnamebeworteling van alle drie de bomen is zeer groot en heeft ernstige gevolgen voor de toekomstverwachting. Een dermate verlies van opname beworteling leidt tot het afsterven van de bomen. Voor het verkrijgen van voldoende doorrijhoogte op de rijbaan dient bij boom 106 de halve kroon te worden verwijderd. De zware gesteltak aan de oostzijde bevindt zich binnen het rijprofiel en zal tot op circa één meter uit de takaanzet moeten worden verwijderd. Daarnaast dienen aan de westzijde ook diverse takken te worden verwijderd voor het verkrijgen van een takvrij rijprofiel. Het verwijderen van deze takken heeft een beperkte invloed op de habitus. Echter de ontstane snoeiwonden vormen wel een invalspoort voor eventuele houtrot veroorzakende schimmels.

Op basis van het voorgenomen ontwerp en de schade die dit veroorzaakt kunnen de drie bomen niet duurzaam worden behouden. Bij de uitvoering van het huidige ontwerp zijn de bomen ten dode opgeschreven als zij al niet direct een acuut stabiliteitsprobleem gaan vormen.

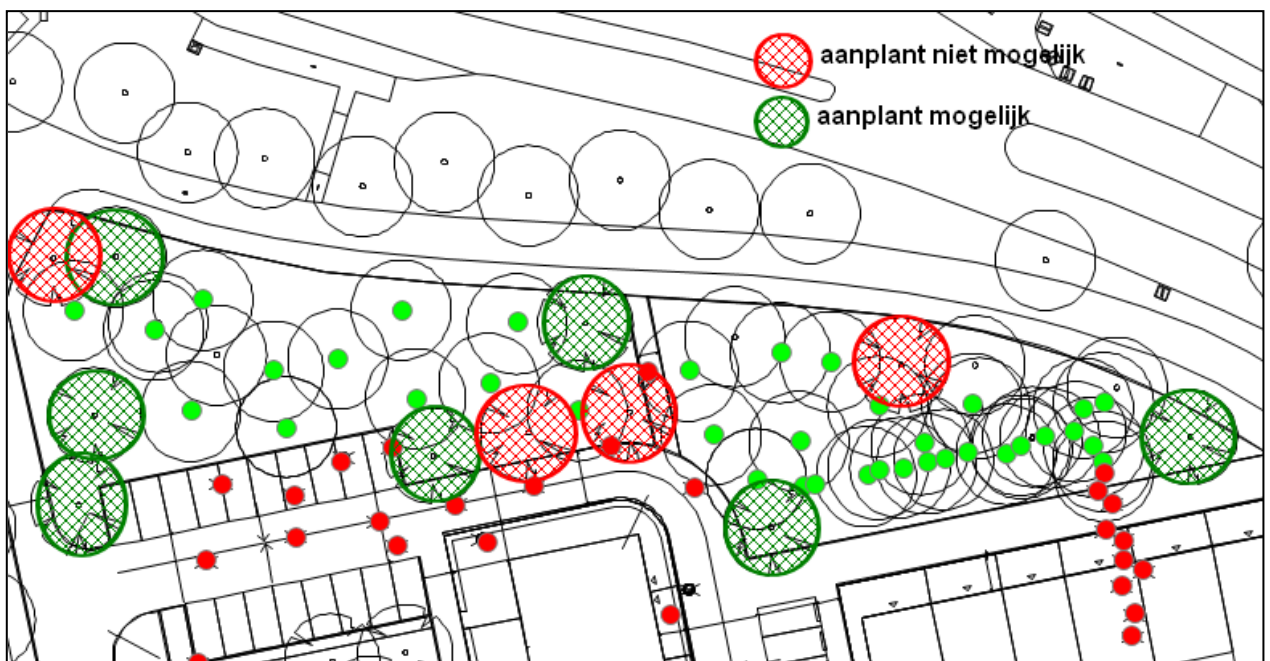
Afbeelding 5: plantlocatie nieuwe bomen groenstrook

In het veld is visueel beoordeeld of de open plekken op de tekening ook daadwerkelijk voldoende ruimte bieden voor nieuwe bomen. De nieuwe bomen moeten voldoende groeiruimte hebben en voldoende licht kunnen ontvangen voor een gezonde groei.

De boomkronen binnen het groenstrook hebben een gesloten karakter. Binnen de lege plekken op de tekening bevinden zich de boomkronen van de andere bomen. Door de onderlinge concurrentie hebben de bomen hun kroon ontwikkeld daar waar voldoende ruimte is. Alleen op de koppen van de groenstrook is ruimte voor de aanplant van vier nieuwe bomen. Het bodemprofiel bestaat tot 60 centimeter diepte uit humusrijke kleihoudende grond. De onderliggende laag is zanderig met kleidelen. De kwaliteit van de bodem is voldoende voor de aanplant van bomen.
