# *Bomen Effect Analyse*

→ Vossiusplein  
Leiden

Projectnummer      PFBL 22 031 TH  
Datum                 20 mei 2022  
Status                 Definitief

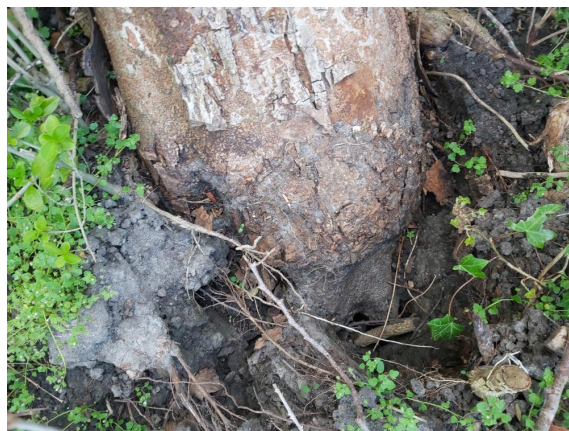
3.1.2 - Figuur 3: Uitgestelde

onverenigbaarheid, waarbij de ent niet goed vergroeid is met de onderstam (wortelgestel). Boom **5** is als gevolg hiervan reeds omgewaaid (*figuur 3*). Bij deze boom dient een veiligheidsmaatregel uitgevoerd te worden. Dit wordt verderop in deze paragraaf beschreven.

Bij 3 bomen is een vel-advies gegeven. Boom **2** en **5** zijn direct instabiel wegens uitgestelde onverenigbaarheid, waardoor de veiligheidstermijn voor het vellen van deze bomen op 3 maanden bepaald is. Voor het vellen van boom **56** geldt de reguliere veiligheidstermijn van 6 maanden.

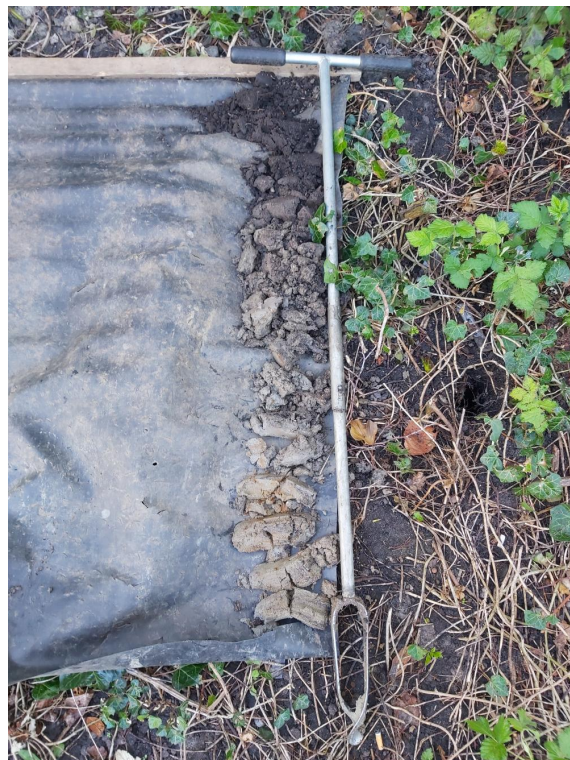
3.2.1 - Figuur 4: Bodemprofiel

Diepte onder maaiveld	Bodem
0-20 cm	Humeuze toplaag (8% org. stof)
20-60 cm	kleilig zand, zwak humeus
60-100 cm	Klei, gleyverschijnselen

Op een diepte van ongeveer 90-100 cm is grondwater aangetroffen. De bomen staan in een grondwaterprofiel en hebben het gehele jaar de beschikking tot het grondwater voor de vochtvoorziening. Op basis van de hier benoemde factoren is de groeiplaats als redelijk beoordeeld.

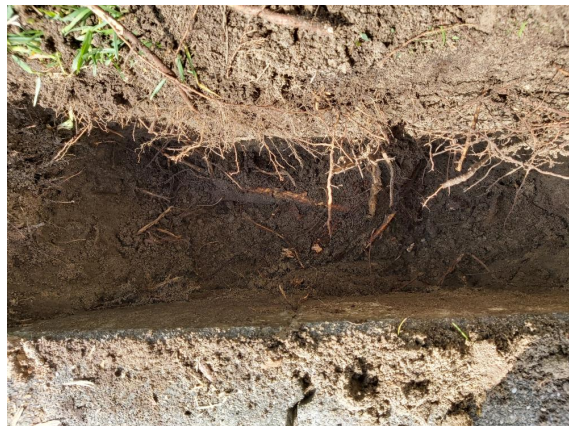
Naast het aanbrengen van verhardingen wordt de parkeerplaats van het Vossiusplein opgebroken. De parkeerplaats wordt daarna grotendeels omgevormd tot een groenstrook. Dit zal een positief effect kunnen hebben op de bomen. Echter is het risico op het beschadigen van wortels bij het opbreken van de huidige verharding reëel. Dit is voornamelijk het geval bij boom **41-43-46-48** en **49**. Deze bomen staan aan de rand van de op te breken parkeerplaats. Uit gegraven proefsleuven blijkt dat de populieren direct onder de opsluitband door heen wortelen (*figuur 5*) met soms dikke oppervlakkige beworteling (> 10 cm diameter). Bij het opbreken van de verhardingen zijn de bomen is de kans dan groot dat deze wortels afgezet worden of beschadigd raken.

3.5.1 - Figuur 5: Proefsleuf rand parkeerplaats boom 43

Bij het opbreken van de verhardingen van het Vossiusplein dient voorzichtig gewerkt te worden. Dit om wortelschade te voorkomen bij de wortels die oppervlakkig onder de bestrating groeien. Bij het uitgraven van een cunet voor het fietspad, zal naar verwachting te grote wortelschade aangericht worden bij boom **41-43-46-48** en **49** om deze te behouden. Boom **43-46** en **49** betreffen populieren met een (sterk) verminderde toekomstverwachting. Deze bomen kunnen wortelverlies al slecht verdragen. Om de bomen duurzaam te kunnen behouden wordt aanbevolen het fietspad verder richting de nieuwbouw op te schuiven tot buiten de kroonprojectie van de behoudenswaardige bomen. Hierdoor kunnen boom **41** en **48** behouden worden. Behoud van boom **43-46** en **49** is echter afhankelijk van de uitkomsten van een aanbevolen nader onderzoek naar gebreken bij deze bomen. Eén van de populieren in dit plantsoen is recent geveld wegens veiligheidsrisico's. Bij de meeste overige populieren in dit vak zijn visueel gelijke gebreken aangetroffen. Ook is de toekomstverwachting bij een groot deel van deze populieren (sterk) verminderd. Daarom wordt aanbevolen het inpassen van deze populieren af te laten hangen van de aanbevolen nader onderzoeken.

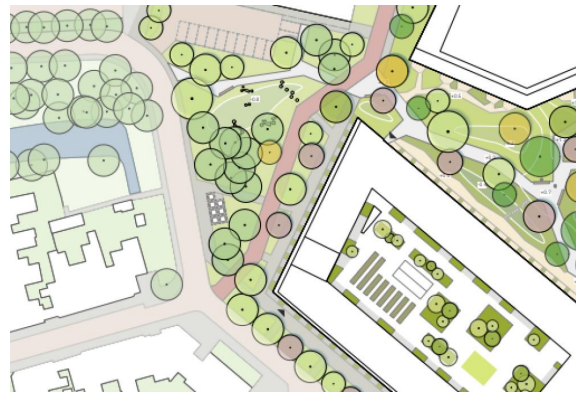
Verder wordt volgens het ontwerp een fietspad aangelegd aan de westzijde van het projectgebied. Dit fietspad wordt ongeveer op de rand van de huidige parkeerplaats aangelegd (figuur 6). Voor het aanleggen van het fietspad dient een cunet uitgegraven te worden, wat van invloed is op boom **41-43-46-48** en **49**. Zoals uit de eerder beschreven proefsleuven blijkt, hebben de populieren oppervlakkige en dikke beworteling onder de huidige bestrating gevormd. Graafwerkzaamheden voor een cunet richten hier dan al snel wortelschade aan waarbij enkele (te) dikke wortels afgezet en/of beschadigd raken. Dit heeft een sterk negatief effect op het behoud van de populieren en dennen die dicht bij het traject van het fietspad staan (**41** en **48**). Behoud van deze populieren is echter al afhankelijk van de uitkomsten van een nader onderzoek, zoals eerder in deze paragraaf beschreven.

3.5.2 - Figuur 6: Uitsnede ontwerp met fietspad Vossiusplein

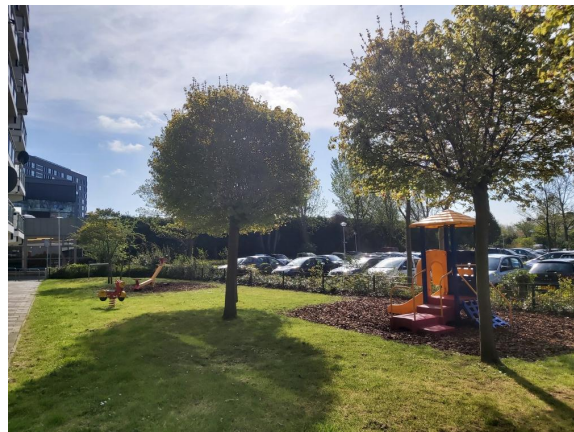
Naast de hierboven beschreven veranderingen aan de verhardingen, wordt volgens het ontwerp ook het huidige speeltuintje voor het flatgebouw aan de Muiderkring omgevormd tot parkeerplaats. Dit gebeurt dan op de locatie of tot aan de stamvoet van boom **58 t/m 65**. Deze bomen zijn als gevolg hiervan dan ook niet te behouden. Volgens het ontwerpdocument blijven de werkzaamheden op voldoende afstand van boom **54-55-57**. Als de groenstrook waar deze bomen in staan, in stand gehouden wordt, zijn deze bomen duurzaam te behouden.

3.5.3 - Figuur 7: Bolesdoorns in speeltuin voor flat
