**Asbestinventarisatie Type-A (Volledig) Rapportage**  
(inclusief gericht destructief onderzoek)

**De diverse panden aan de  
Middelstegracht 145 t/m 151 en Uiterstegracht 164-166 te Leiden**

| <b>Projectnummer</b> | <b>: 16030701</b> |

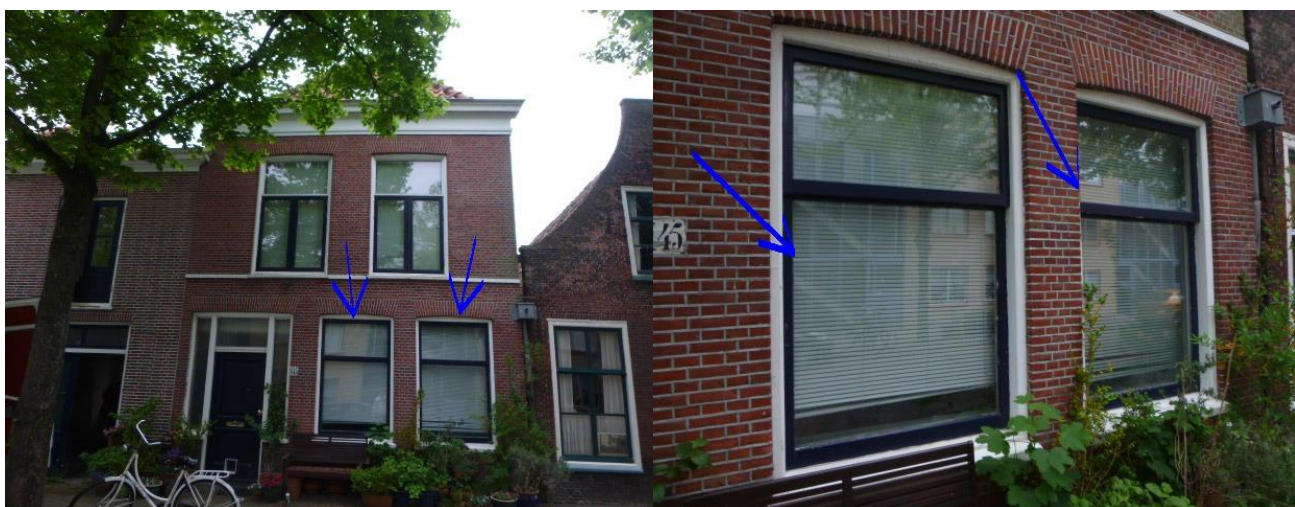
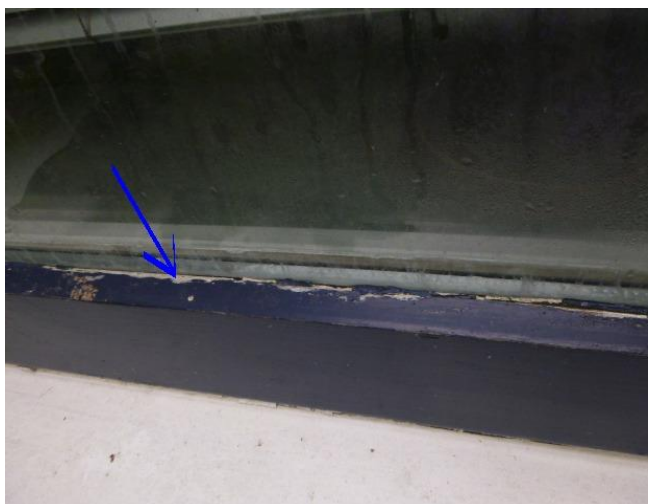
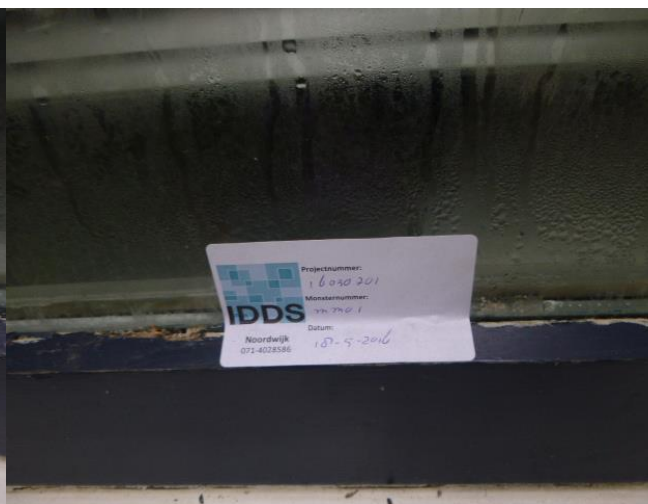
| Bron 1 Beglazingskit | Materiaal: Kit |

| opmerkingen sanering | De in de raamkozijnen aangetroffen beglazingskit bleek na analyse geen asbest te bevatten. Het glas in deze kozijnen komt uit 1984. |

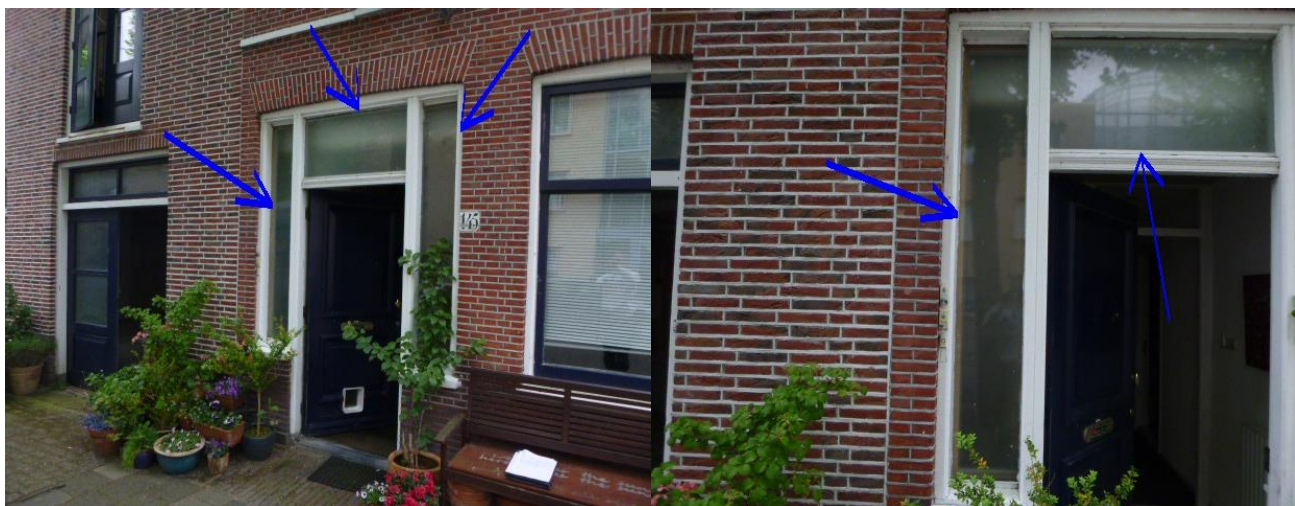
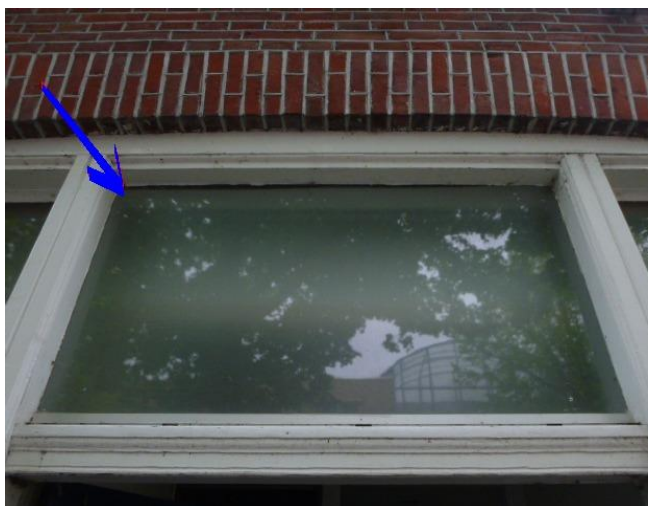
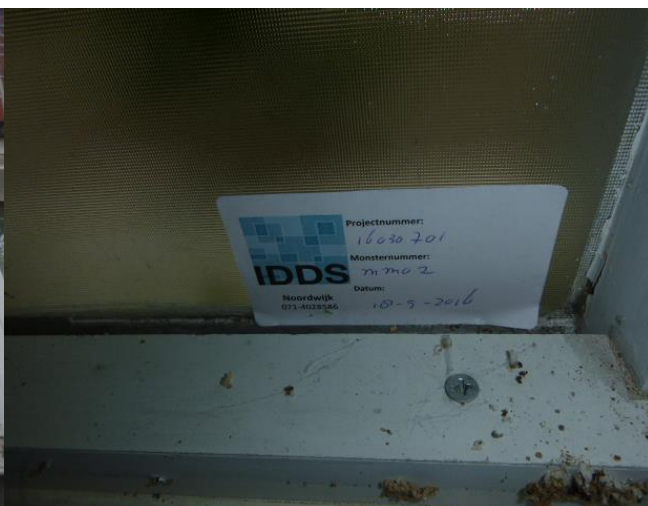
| Bron 2 Beglazingskit | Materiaal: Kit |

| opmerkingen sanering | De in de raamkozijnen aangetroffen beglazingskit bleek na analyse geen asbest te bevatten. Het betreft de 3 raamkozijnen in de voorgevel met enkelglas. |

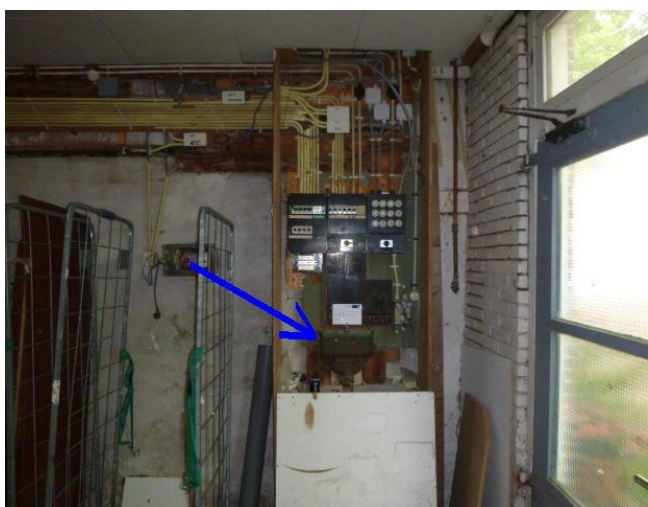
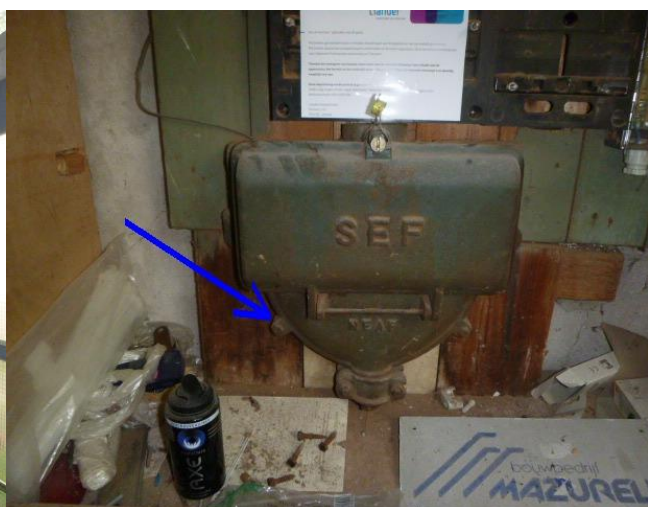
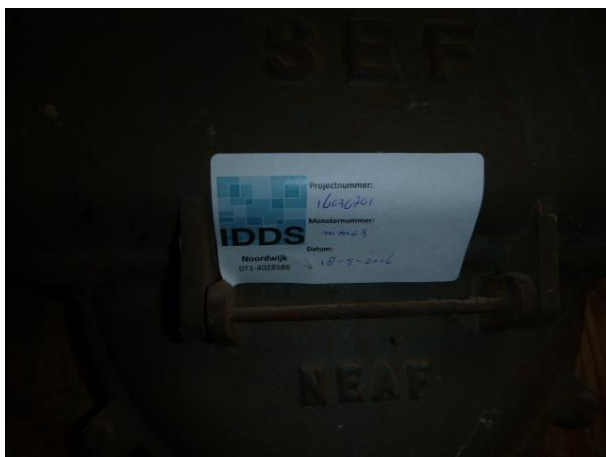
| Bron 3 Afdichting | Materiaal: Koord |

| opmerkingen sanering | Het in de elektrakasten aangetroffen koord bleek na analyse geen asbest te bevatten. |

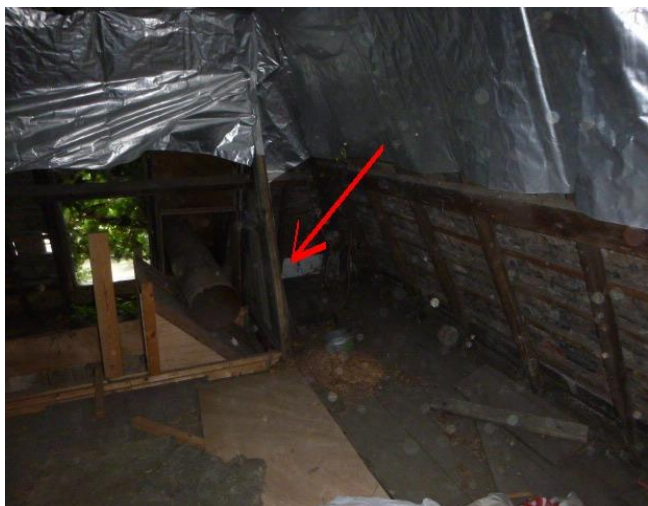
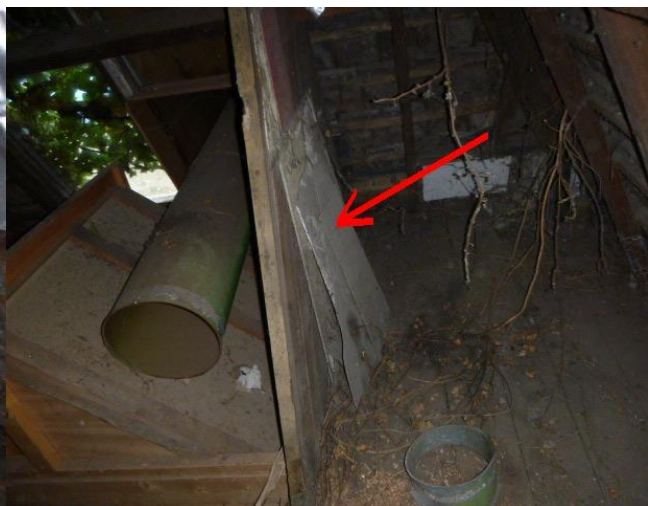
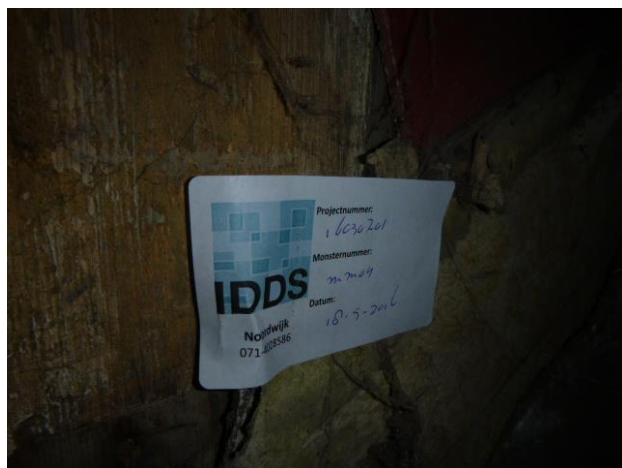
| Bron 4 Restanten plaatmateriaal | Materiaal: Cement |

| Bron | Omschrijving (inclusief toepassing) | Locatie | Hoeveelheid | Risicoklasse | Aanbeveling / conclusie |
|---|---|---|---|---|---|
| 4 | Restanten plaatmateriaal | Middelstegracht 149 zolder, tegen houtenschot | 2 m <sup>2</sup> | 2 | Geen direct risico, bron verwijderen voorafgaand aan renovatie en/of sloop. |

| Bron 4 Restanten plaatmateriaal | Materiaal: Cement |
|---|---|
| conditie | zwaar beschadigd |

| opmerkingen sanering | Tegen het houtenschot op de zolder zijn restanten plaatmateriaal aangetroffen. Saneren in containment met best bestaande technieken in risicoklasse 2. |

| aanbevelingen | Geen direct risico, bron verwijderen voorafgaand aan renovatie en/of sloop. |

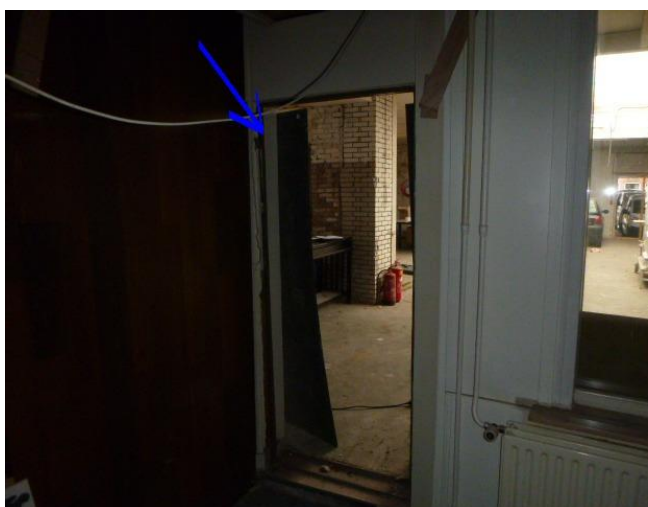
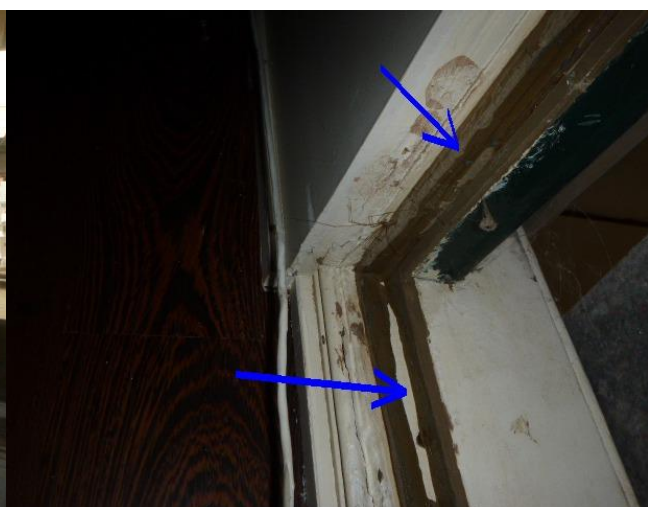
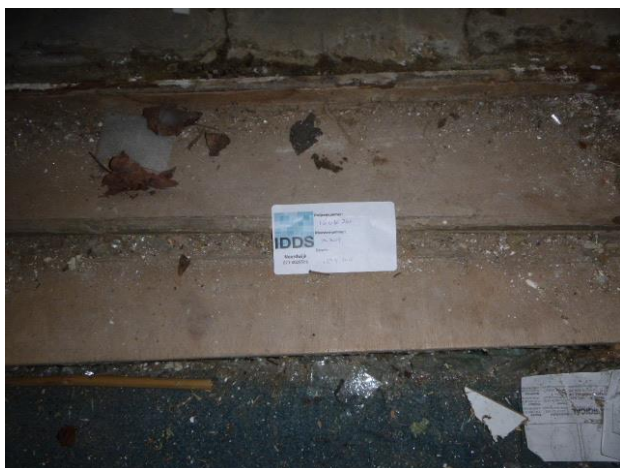
| Bron 5 Afdichting | Materiaal: Kit |

| opmerkingen sanering | De in de deurkozijn aangetroffen kit bleek na analyse geen asbest te bevatten. |

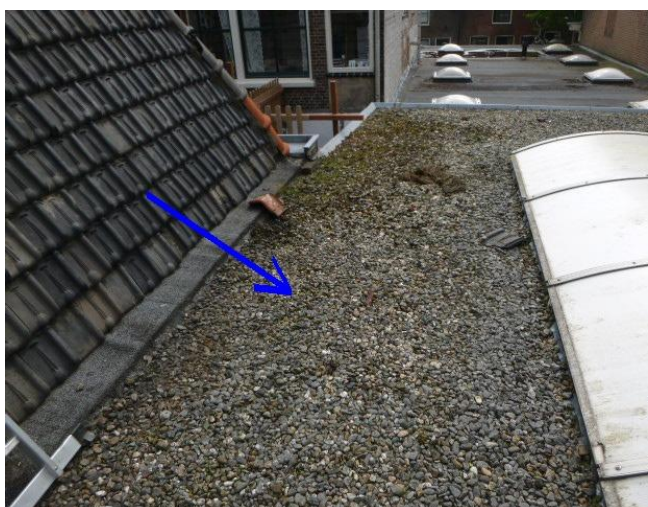
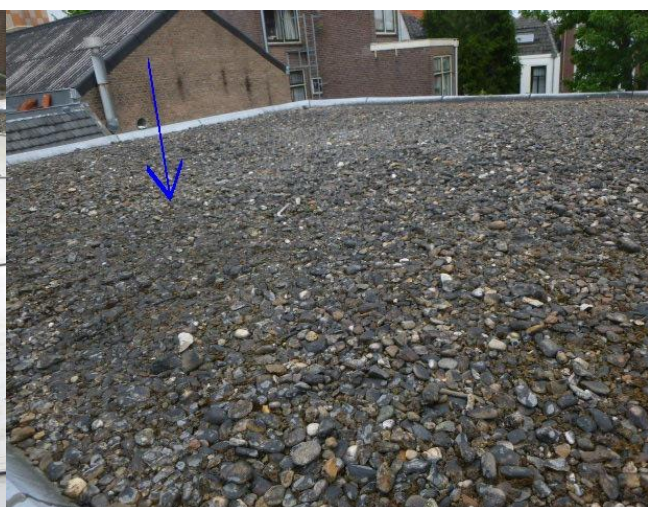
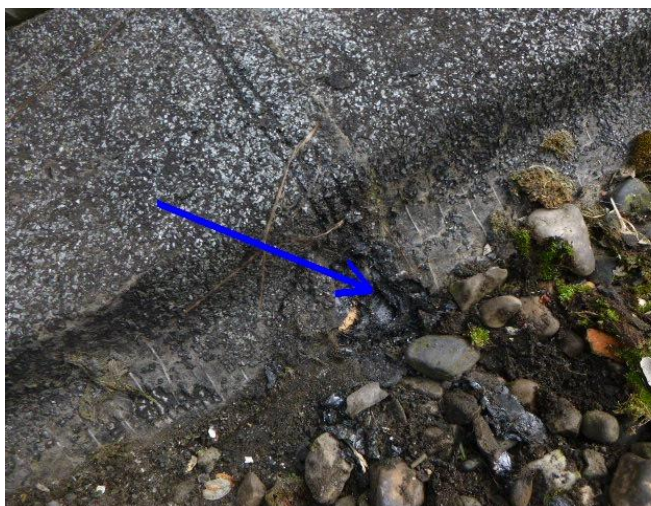
| Bron 6 Dakbedekking | Materiaal: Bitumen |

| opmerkingen sanering | De op het dak aangetroffen bitumen bleek na analyse geen asbest te bevatten. |

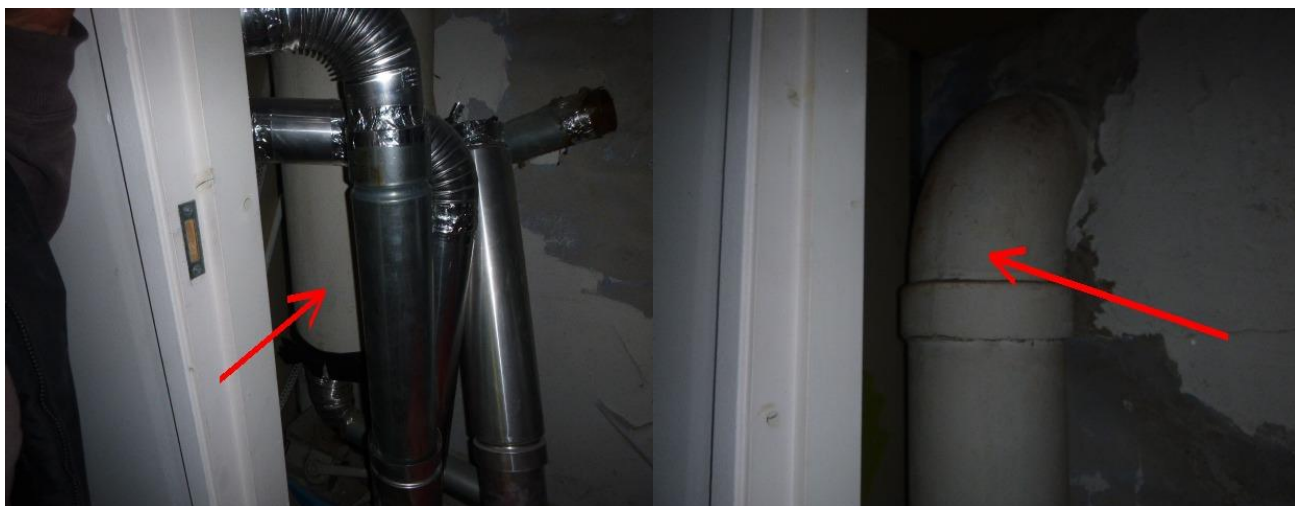
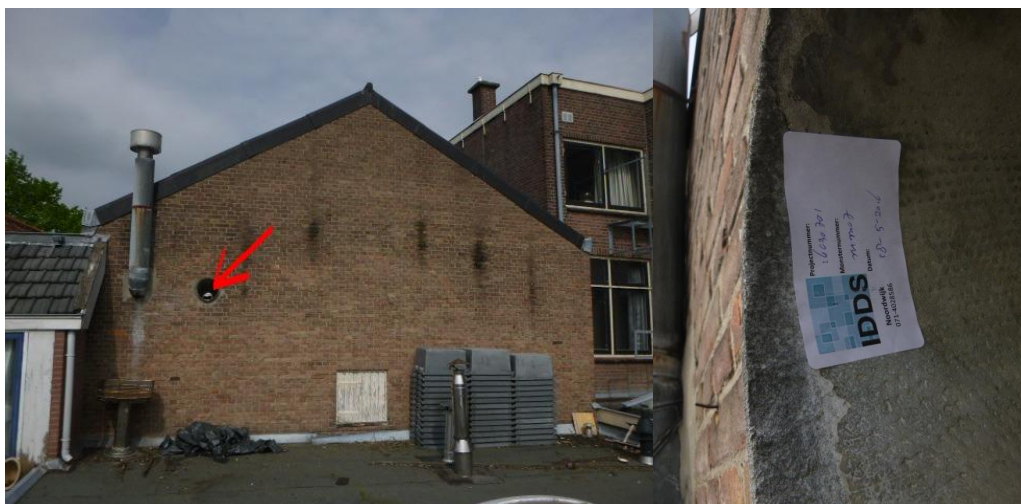
| Bron 7 Ontluchtingspijp | Materiaal: Cement |

| Bron | Omschrijving (inclusief toepassing) | Locatie | Hoeveelheid | Risicoklasse | Aanbeveling / conclusie |
|---|---|---|---|---|---|
| 7 | Ontluchtingspijp | Middelstegracht 151 berging, in muur | 2,5 m <sup>1</sup> | 2 | Geen direct risico, bron verwijderen voorafgaand aan renovatie en/of sloop. |

| Bron 7 Ontluchtingspijp | Materiaal: Cement |
|---|---|
| conditie | licht beschadigd |

| aanbevelingen | Geen direct risico, bron verwijderen voorafgaand aan renovatie en/of sloop. |

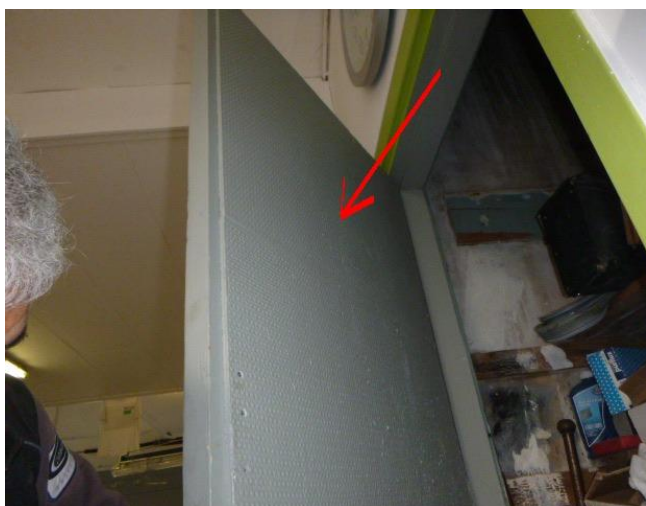
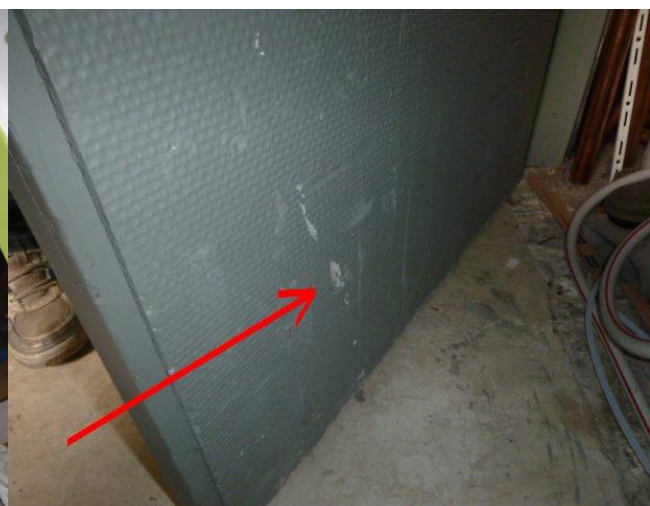
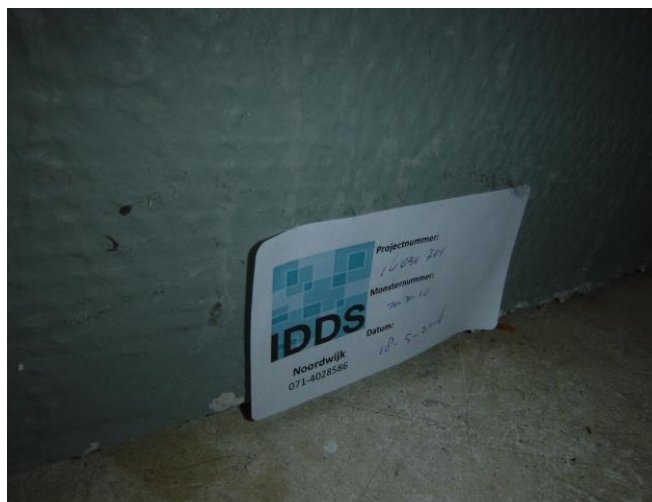
| Bron 10 Plaatmateriaal | Materiaal: Vezelplaat |

| Bron | Omschrijving (inclusief toepassing) | Locatie | Hoeveelheid | Risicoklasse | Aanbeveling / conclusie |
|---|---|---|---|---|---|
| 10 | Plaatmateriaal | Middelstegracht 151 kast, op deur | 2 m <sup>2</sup> | 2 | Geen direct risico, echter wel een verhoogd risico op vezelemissie, verspreidingsgebied is vastgesteld, sanering op korte termijn aanbevolen. Tevens wordt geadviseerd om de deur gesloten te houden tot aan de sanering. |

Tijdens de inventarisatie is tegen de binnenzijde van de kastdeur, Middelstegracht 151 beschadigd niet-hechtgebonden plaatmateriaal aangetroffen. Hiervoor geldt, dat bij het openen van de deur sprake is van een voor mens en milieu mogelijk gevaarlijke situatie. Voor de kastdeur is een kleefmonster genomen. Op de kleefmonsters is geen asbest aangetroffen. Geadviseerd wordt de kastdeur gesloten te houden tot aan de sanering.

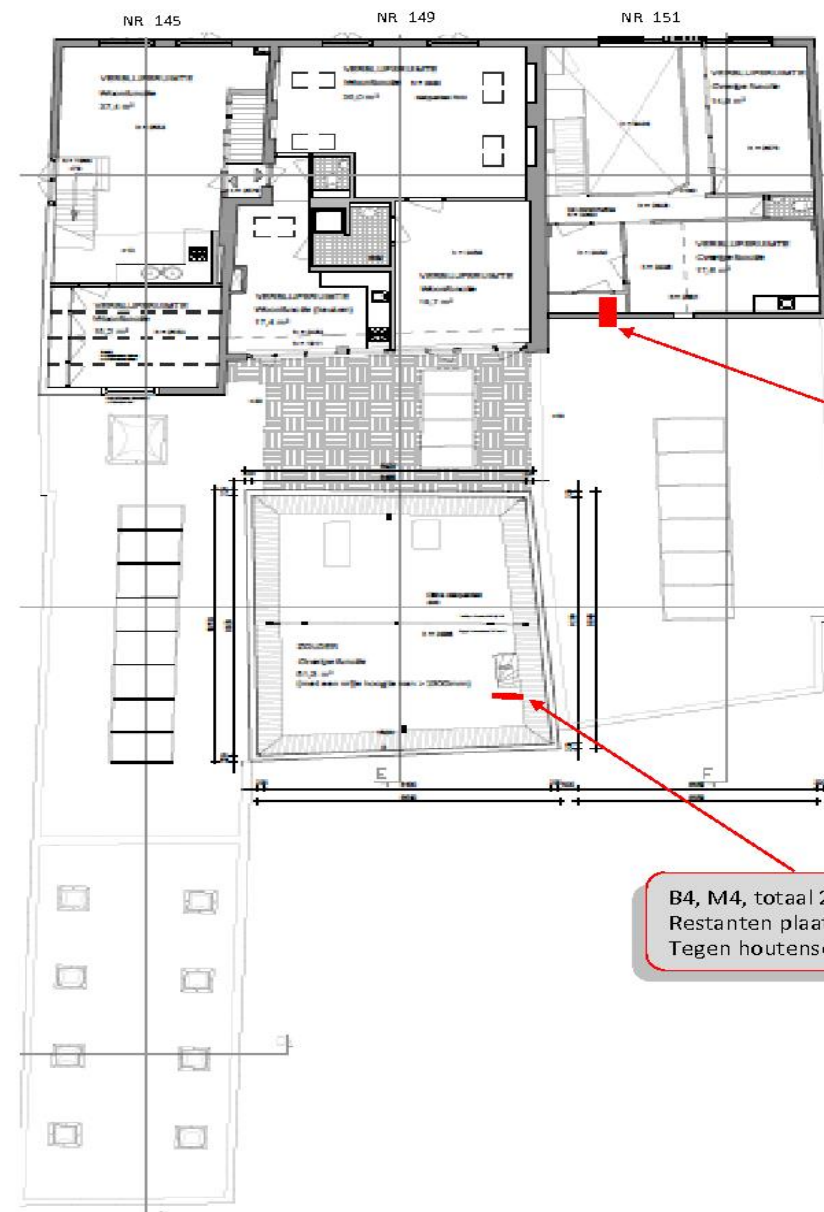
B7, M7, totaal 2,5 m<sup>1</sup>  
Ontluchtingspijp, cement  
In muur

B4, M4, totaal 2 m<sup>2</sup>  
Restanten plaatmateriaal, cement  
Tegen houtenschot
