Bomen Effect Analyse
Verplantbaarheidsonderzoek
Groote Vink

Bomen Effect Analyse en Verplantbaarheidsonderzoek Groote Vink Leiden

OPDRACHTNEMER	<i>idverde</i> Bomendienst Marowijne 80 7333 PJ Apeldoorn T 055 5 999 444 E bomendienst@idverde.nl
OPGESTELD DOOR VRIJGEGEVEN DOOR	Martijn van der Maarel Harmen van der Meulen
OPDRACHTGEVER	Gemeente Leiden Postbus 9100 2300 PC Leiden
PROJECTNUMMER KENMERK	728210183 BD21089
VERSIE DATUM	1 26 mei 2021

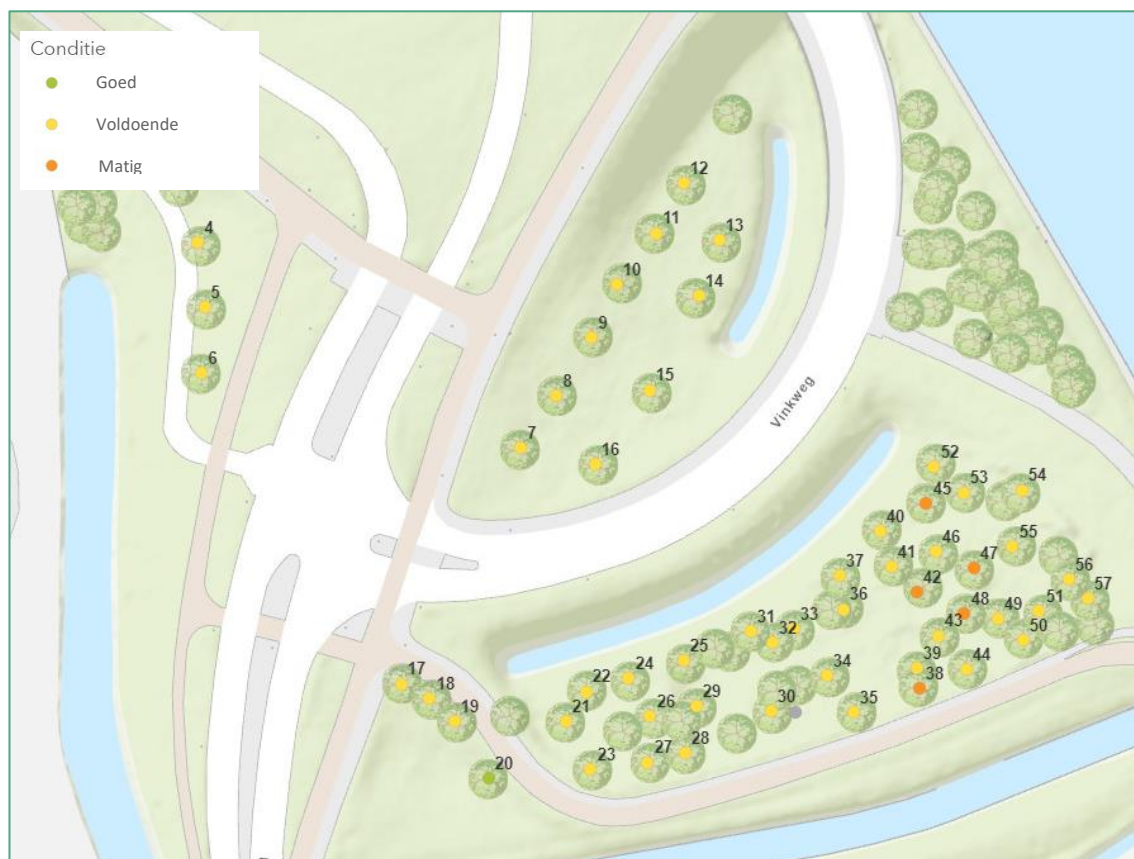
Van de 57 beoordeelde bomen zijn er 52 visueel beoordeeld als gezond, met een daarbij horende toekomstverwachting van meer dan 15 jaar. Er zijn 5 bomen met een matige conditie en een toekomstverwachting van 5-10 jaar. In **tabel 3.1** is een overzicht weergegeven van de conditie van alle bomen, met de daarbij behorende toekomstverwachting. Op **afbeelding 3.1** is een overzicht weergegeven van de locatie en conditie van de bomen. In de gegevens van de inventarisatie in **bijlage 1** is een overzicht weergegeven van de conditie, gebreken en toekomstverwachting per boom.

Afbeelding 3.1; Conditie bomen in projectgebied

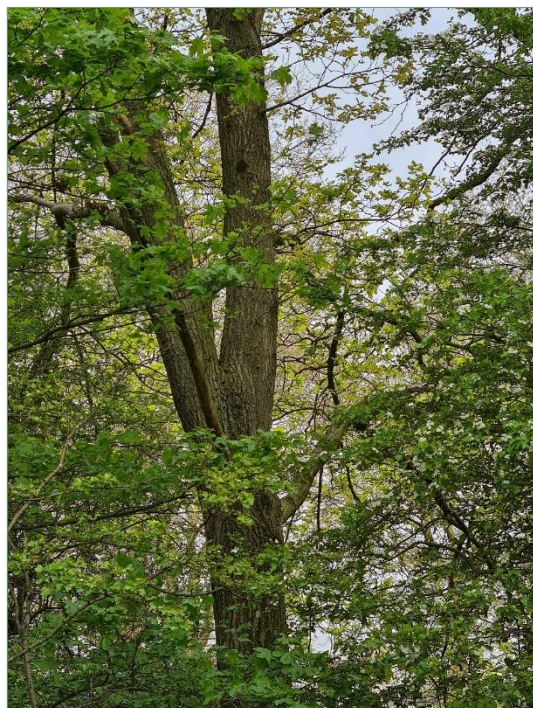
Er zijn verschillende invloedrijke mechanische gebreken geconstateerd. Bij alle bomen is grof dood hout aangetroffen. Bij boom 32 is een plakoksel geconstateerd. Afhankelijk van het gebrek kan deze de veiligheid van de omgeving of de toekomstverwachting van de bomen beïnvloeden. In **tabel 3.2** zijn de gebreken bij de individuele bomen weergegeven, die binnen 3 jaar een risico kunnen veroorzaken. Een overzicht van de mechanische problemen per boom en geadviseerde maatregelen is opgenomen in **bijlage 1** gegevens inventarisatie.

Afbeelding 3.2; Plakoksel

Op basis van de bevindingen uit het boven- en ondergronds onderzoek worden boom 30, 31 en 33 verplantbaar geacht en wordt boom 32 niet verplantbaar geacht wegens een plakksel aan de stam. Bij een verplanting bestaat hier een verhoogd risico op uitscheuren van de gesteltak.

- Jaar 1 (zomer 2021) - Verwijderen onderbegroeiing en kappen boom 32. Hierdoor ontstaat bovengrondse ruimte voor de ontwikkeling van de kronen van de bomen. Onderhoudssnoei toepassen op te verplanten bomen.
- Jaar 1 (najaar 2021) - Afsteken 2 zijden van de verplantkluit en de verplantkluit injecteren met wortelstimulerend middel.
- Jaar 2 (najaar 2022) - Afsteken overige 2 zijden van de verplantkluit en de verplantkluit injecteren met wortelstimulerend middel.
- Jaar 2 (groeiseizoen 2022) - Ontwikkeling kluit en kroon
- Jaar 3 (winter 2022-2023) - Verplanten bomen

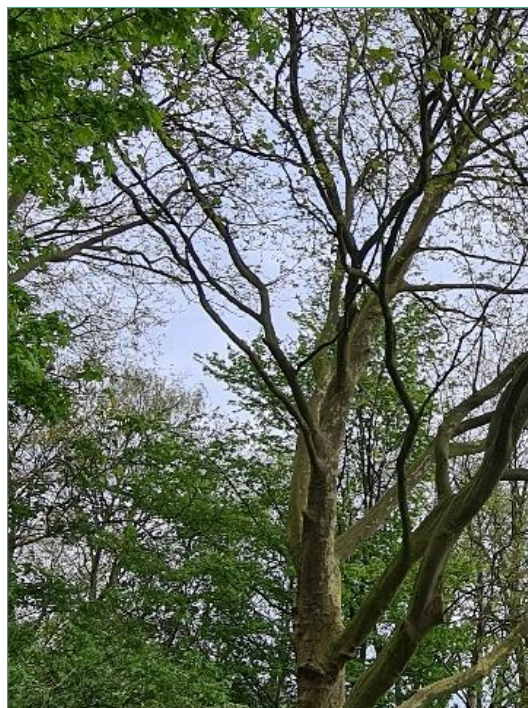
Afbeelding 3.3; Dood hout

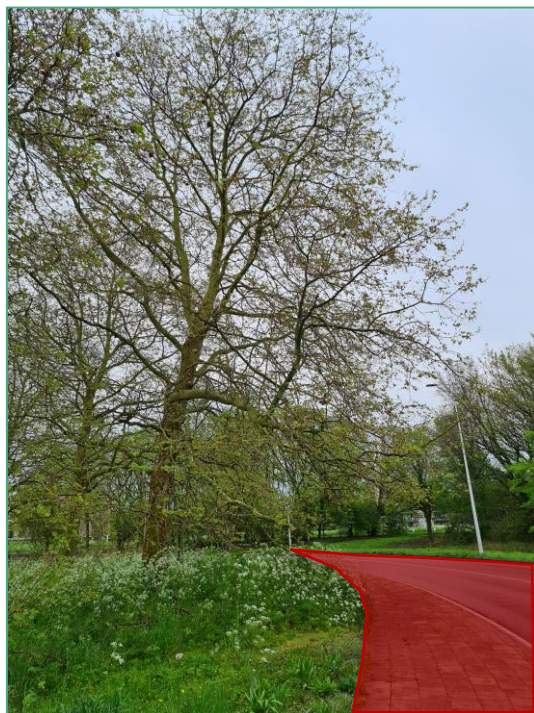
Voor de herinrichting moet een deel van de bestaande verharding worden verwijderd. Het verwijderen van verharding en eventueel funderingslagen kan schade veroorzaken aan oppervlakkige beworteling van bomen. Gezien de standplaats van de bomen in een grote berm en de afstand van de verharding tot de stamvoet zullen de effecten van de werkzaamheden geen grote negatieve gevolgen hebben voor de bomen.

Afbeelding 3.4; Op te breken verharding onder boomkroon

Het opbreken van bestaande verhardingen is gunstig voor de bomen in de omgeving. Door het verwijderen van verharding wordt meer opengrond of berm rond de bomen gecreëerd, waardoor er een grotere en betere groeiplaats ontstaat. Met name boom 7 t/m boom 19 staan in de buurt van op te breken verhardingen.

Het verwijderen van bestaande verharding brengt een risico op beschadiging van wortels met zich mee. Daarom is het belangrijk om de graafwerkzaamheden bij het opbreken van verharding en cunetten tot een minimum te beperken.

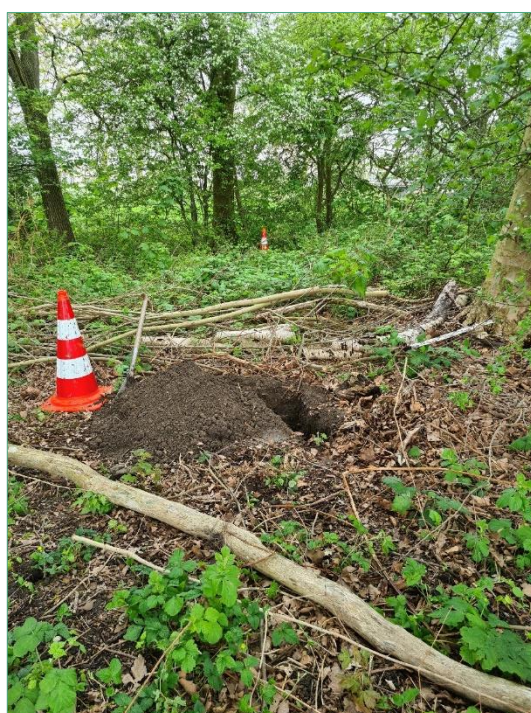
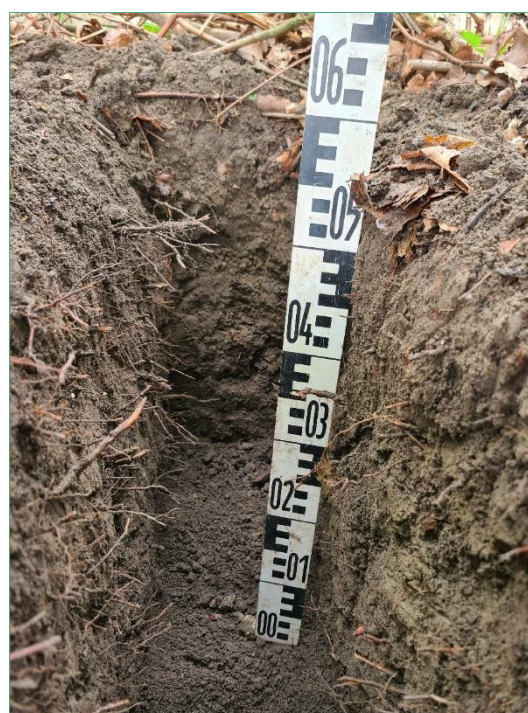
<p>Locatie profiel: In beplanting – 2,2 meter vanuit de stamvoet van boom 34</p> <p><i>Dieptes gemeten vanaf maaiveld.</i></p>
<p>Opbouw bodemprofiel</p>	<p>0 - 60 centimeter Humusrijk, fijn zand, lutum houdend, zwart, vochtig.</p>
<p>Opmerkingen</p>	
<p>Beworteling</p>	<p>Over de gehele diepte is extensieve beworteling van haarwortels tot 0,5 centimeter \varnothing aangetroffen.</p>
<p>Grondwater</p>	<p>In deze profielsleuf is geen grondwater aangetroffen.</p>

Afbeelding 3.6; Overzicht profielsleuf 1

Afbeelding 3.7; Detail profielsleuf 1

Uit het ondergronds onderzoek is gebleken dat boom 34, welke dicht bij de geplande ontsluitingsweg gesitueerd is kan worden behouden, met in achtneming van de randvoorwaarden zoals gesteld in **paragraaf 4.4**.

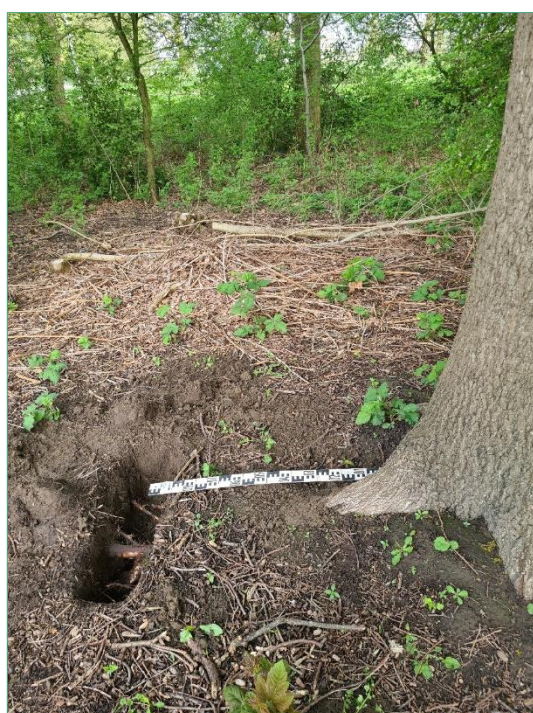
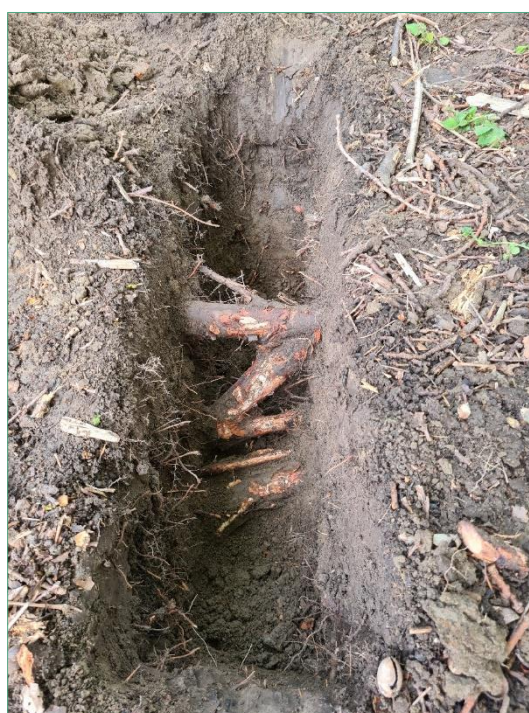
<p>Locatie profiel: In beplanting – 1,0 meter vanuit de stamvoet van boom 30</p> <p><i>Dieptes gemeten vanaf maaiveld.</i></p>
<p>Opbouw bodemprofiel</p>	<p>0 - 40 centimeter Humusrijk, fijn zand, lutum houdend, zwart, vochtig</p>
<p>Opmerkingen</p>	
<p>Beworteling</p>	<p>In de bovenlaag van 40 centimeter is intensieve beworteling van wortels tot 7 centimeter Ø aangetroffen.</p>
<p>Grondwater</p>	<p>In deze profielsleuf is geen grondwater aangetroffen.</p>

Afbeelding 3.8; Overzicht profielsleuf 2

Afbeelding 3.9; Detail profielsleuf 2

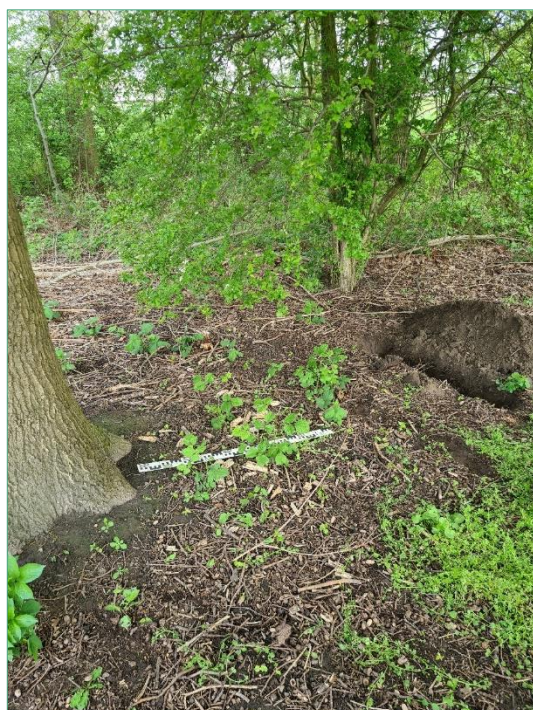
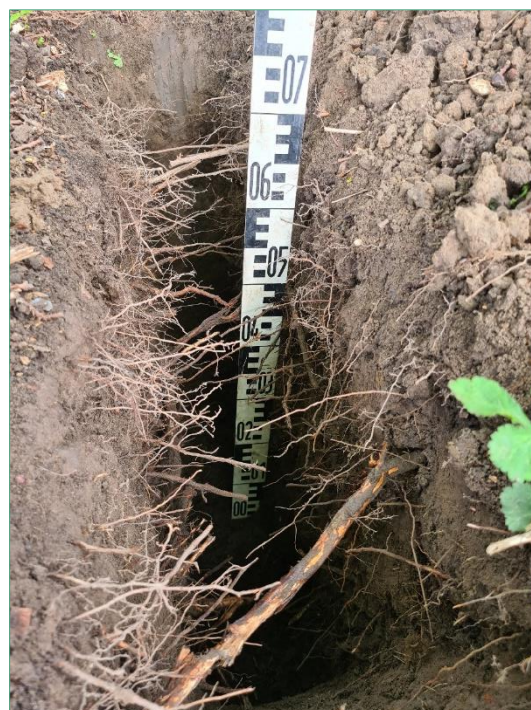
<p>Locatie profiel: In beplanting – 2,0 meter vanuit de stamvoet van boom 30</p> <p><i>Dieptes gemeten vanaf maaiveld.</i></p>
<p>Opbouw bodemprofiel</p>	<p>0 - 70 centimeter Humusrijk, fijn zand, lutum houdend, zwart, vochtig</p>
<p>Opmerkingen</p>	
<p>Beworteling</p>	<p>In de bovenlaag van 30 centimeter is intensieve beworteling van wortels tot 1,0 centimeter Ø aangetroffen. Tussen 30 en 70 centimeter diepte is extensieve beworteling aangetroffen van wortels tot 2 centimeter Ø.</p>
<p>Grondwater</p>	<p>In deze profielsleuf is geen grondwater aangetroffen.</p>

Afbeelding 3.10; Overzicht profielsleuf 3

Afbeelding 3.11; Detail profielsleuf 3

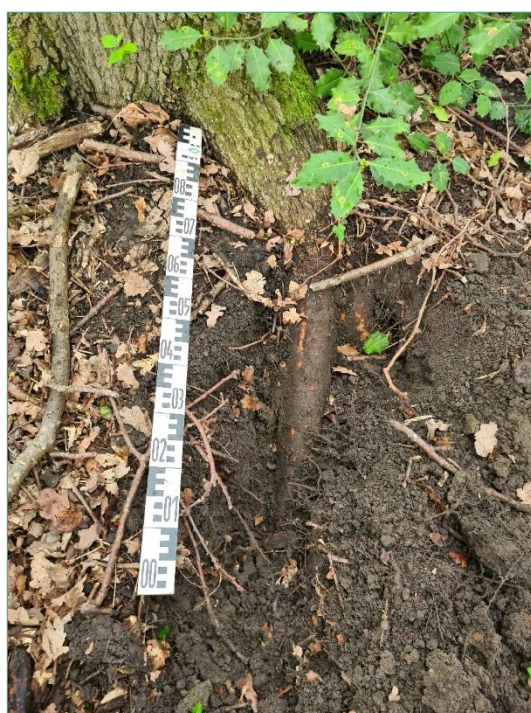
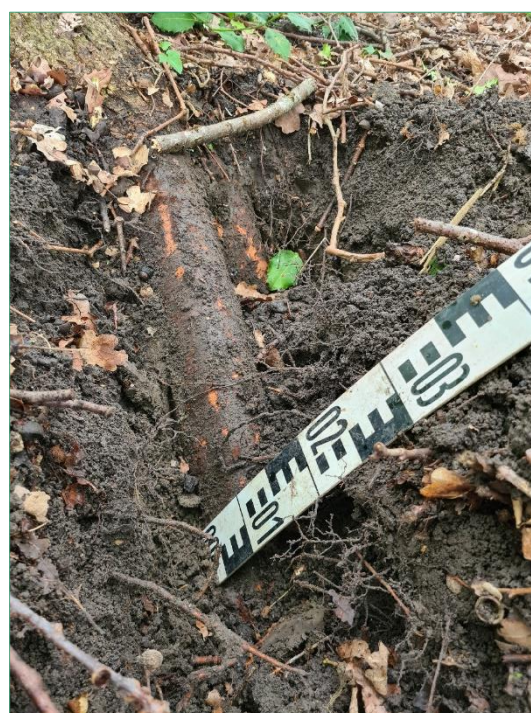
<p>Locatie profiel: In verharding – 1,0 meter vanuit de stamvoet van boom 31</p> <p><i>Dieptes gemeten vanaf bovenkant verharding.</i></p>
<p>Opbouw bodemprofiel</p>	<p>0 - 30 centimeter Humusrijk, fijn zand, lutum houdend, zwart, vochtig</p>
<p>Opmerkingen</p>	
<p>Beworteling</p>	<p>Stabiliteitswortel vertakt snel, tot 10 centimeter \varnothing op 1 meter afstand van de stamvoet.</p>
<p>Grondwater</p>	<p>In deze profielsleuf is geen grondwater aangetroffen.</p>

Afbeelding 3.12; Overzicht profielsleuf 4

Afbeelding 3.13; Detail profielsleuf 4

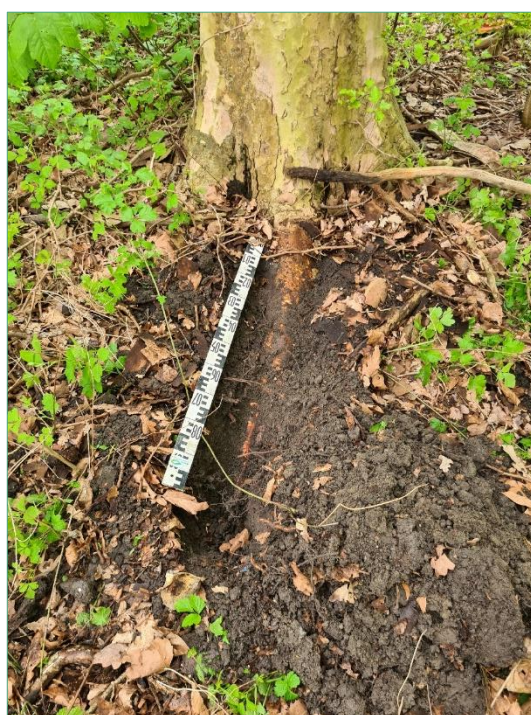
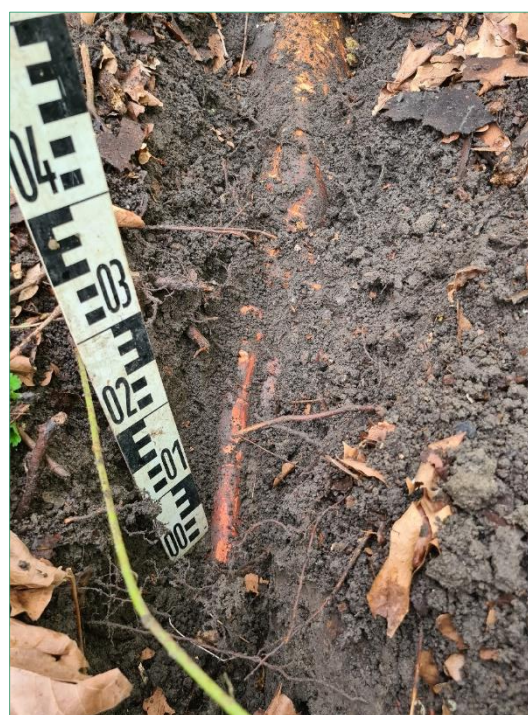
<p>Locatie profiel: In beplanting – 1,0 meter vanuit de stamvoet van boom 33</p>
		<p><i>Dieptes gemeten vanaf bovenkant opsluitband.</i></p>
Opbouw bodemprofiel	<p>0 - 30 centimeter Humusrijk, fijn zand, lutum houdend, zwart, vochtig</p>	
Opmerkingen		
Beworteling	<p>Stabiliteitswortel vertakt snel, tot 5 centimeter \varnothing op 1 meter uit de stamvoet.</p>	
Grondwater	<p>In deze profielsleuf is geen grondwater aangetroffen.</p>

Afbeelding 3.14; Overzicht profielsleuf 5

Afbeelding 3.15; Detail profielsleuf 5
