## Erratum groentoets De Plantage

Projectnummer: PFBL.14.MS040

Datum: 11 november 2014

**Gemeente Leiderdorp**  
Groentoets De Plantage

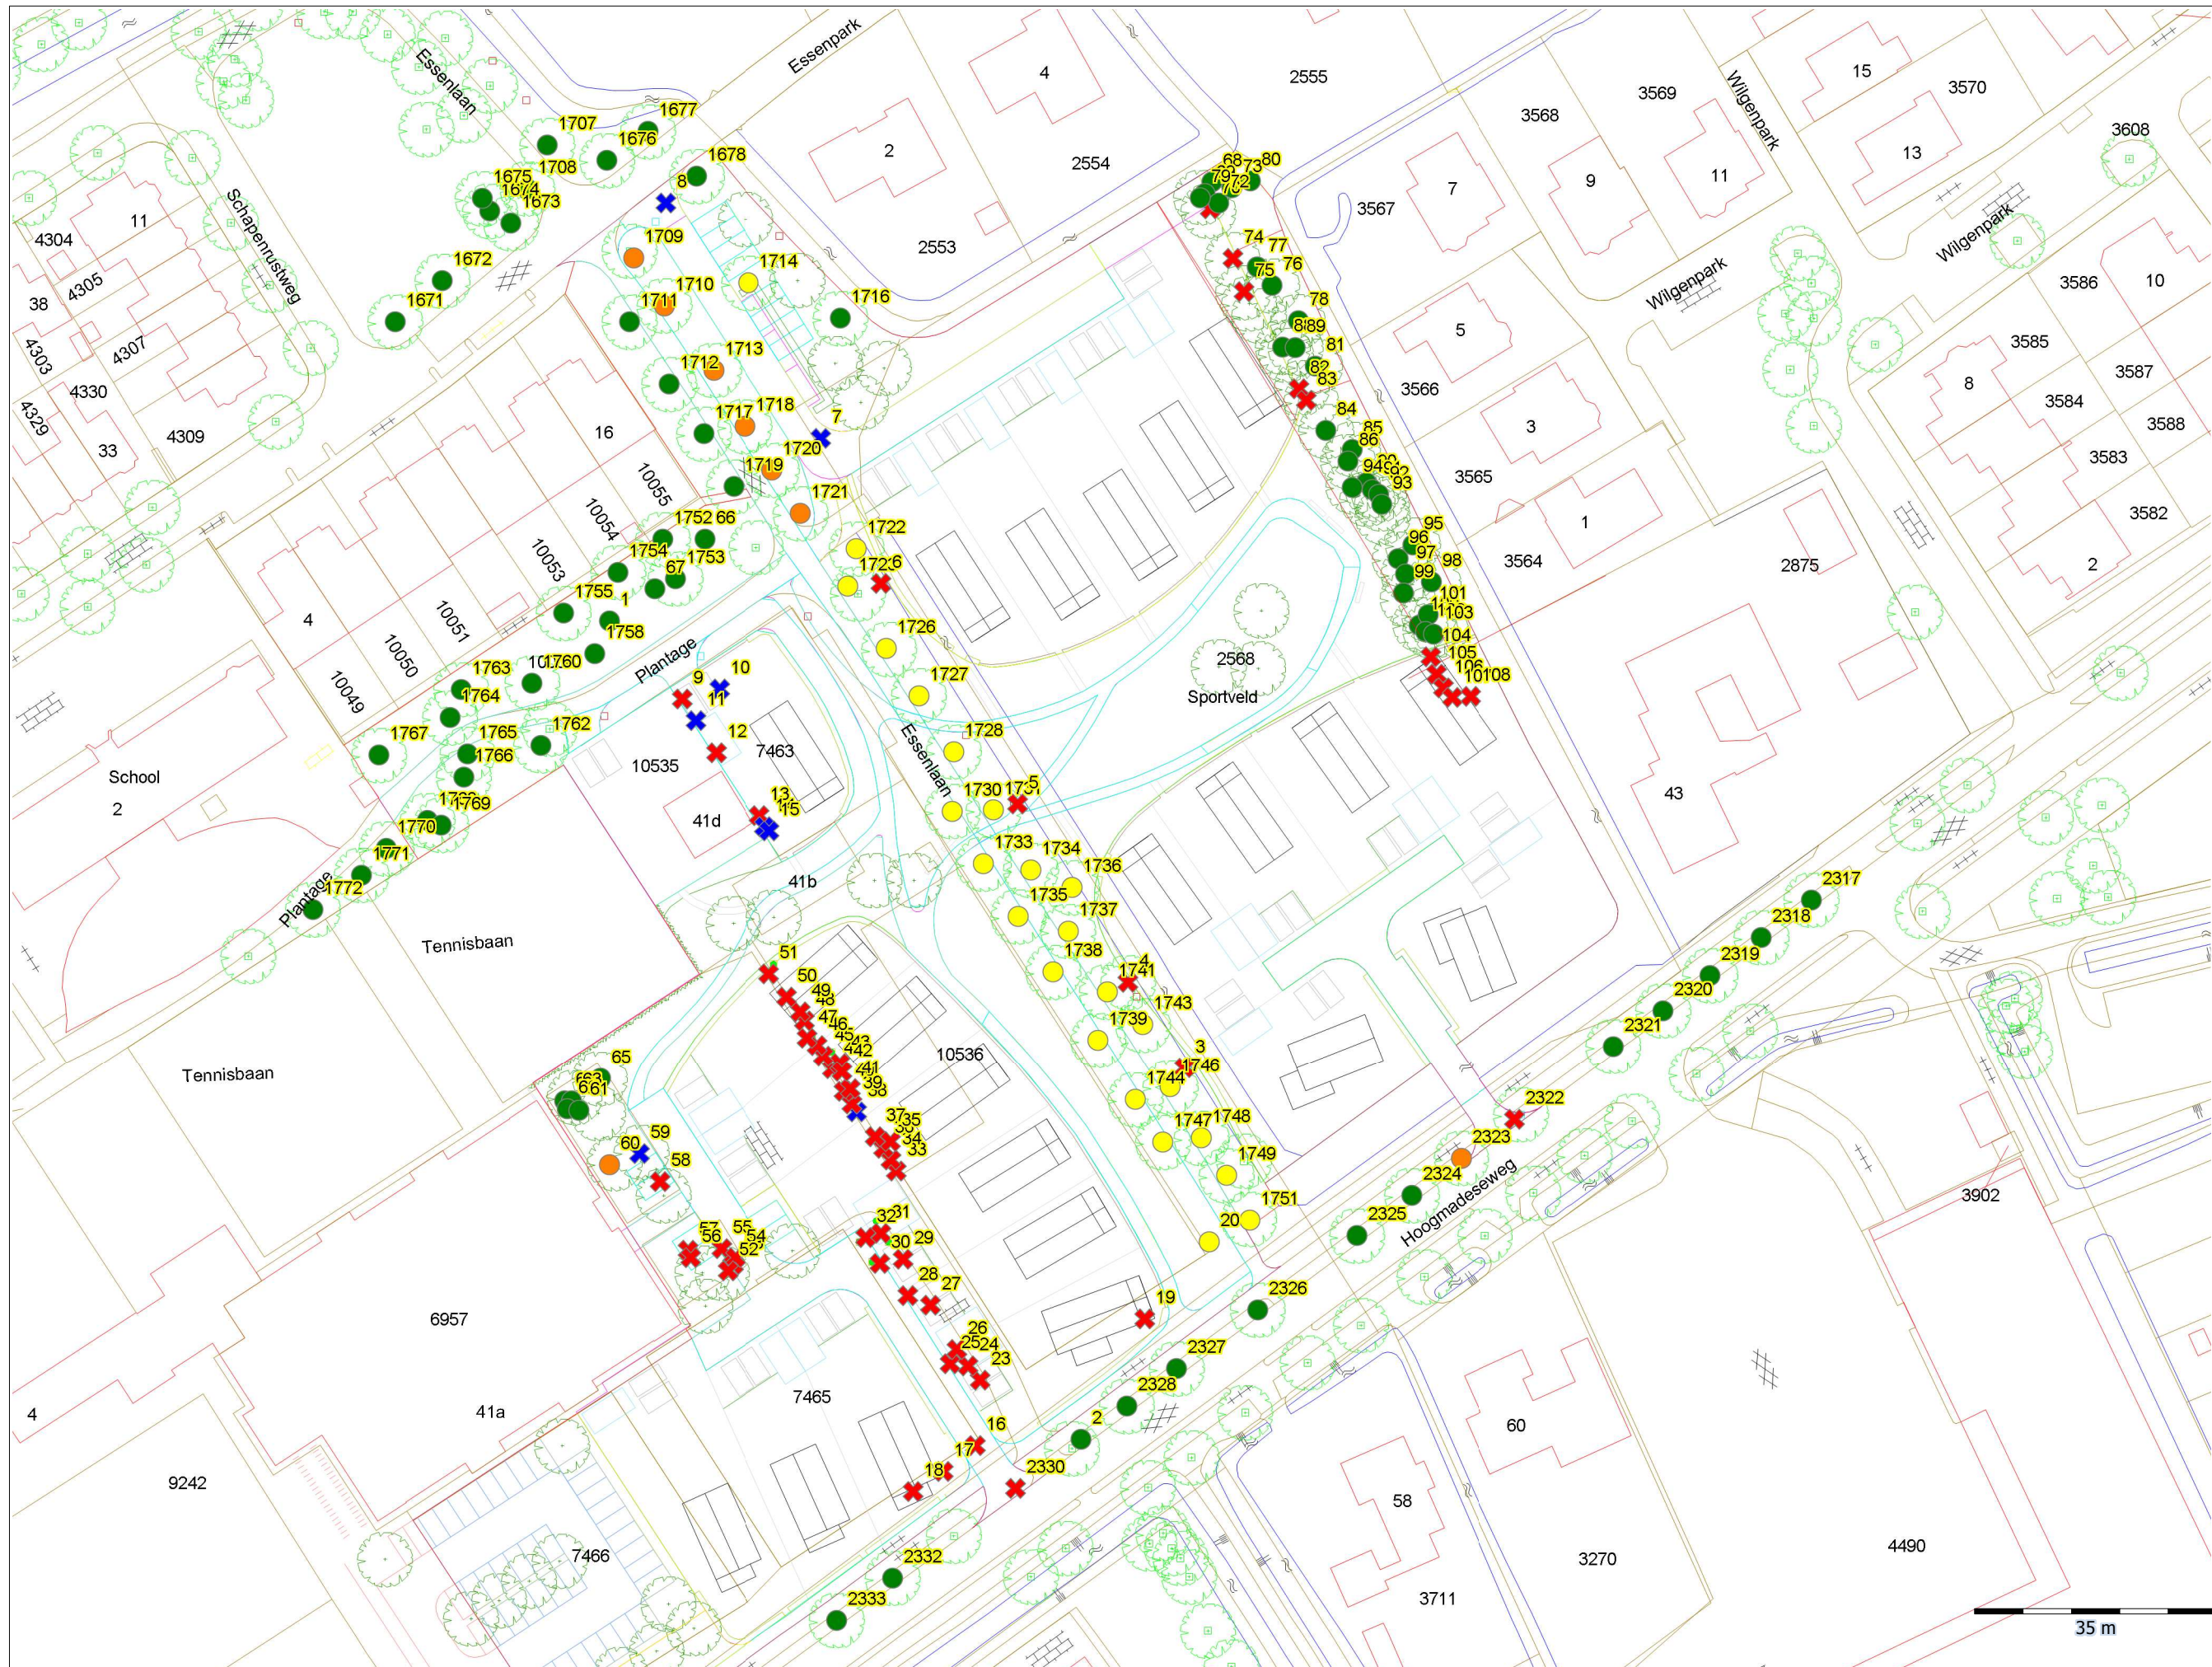
## **Bijlage 2: Overzichtstekening bomen**

- 107 bomen ondervinden minimale schade en kunnen duurzaam behouden worden;
- 7 bomen ondervinden een wortelschade waar compenserende maatregelen noodzakelijk zijn voor het herstel van de beworteling;
- 66 bomen zijn niet op hun huidige standplaats te behouden vanwege het ontwerp en komen niet in aanmerking voor een verplanting. 8 bomen binnen deze groep zijn reeds op basis afwijkingen afgekeurd tijdens de boomveiligheidscontrole.

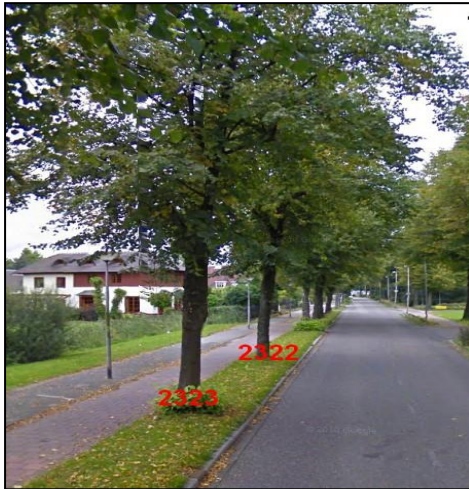
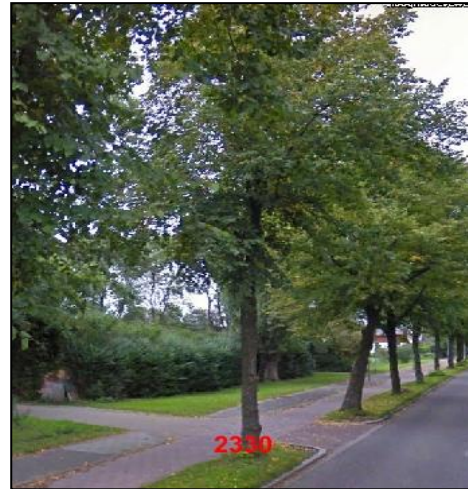
- Boomnummers 2322 en 2330

Aan de Hoogmadeseweg bevinden zich 2 lindebomen welke niet op hun locatie kunnen worden behouden vanwege de aanleg van de ontsluitingswegen naar de woonblokken. Op de locatie van de 2 lindebomen zijn de ontsluitingswegen van het project gesitueerd. Voor de gehele gebiedsinrichting is het niet mogelijk de locatie van de ontsluitingswegen te wijzigen.

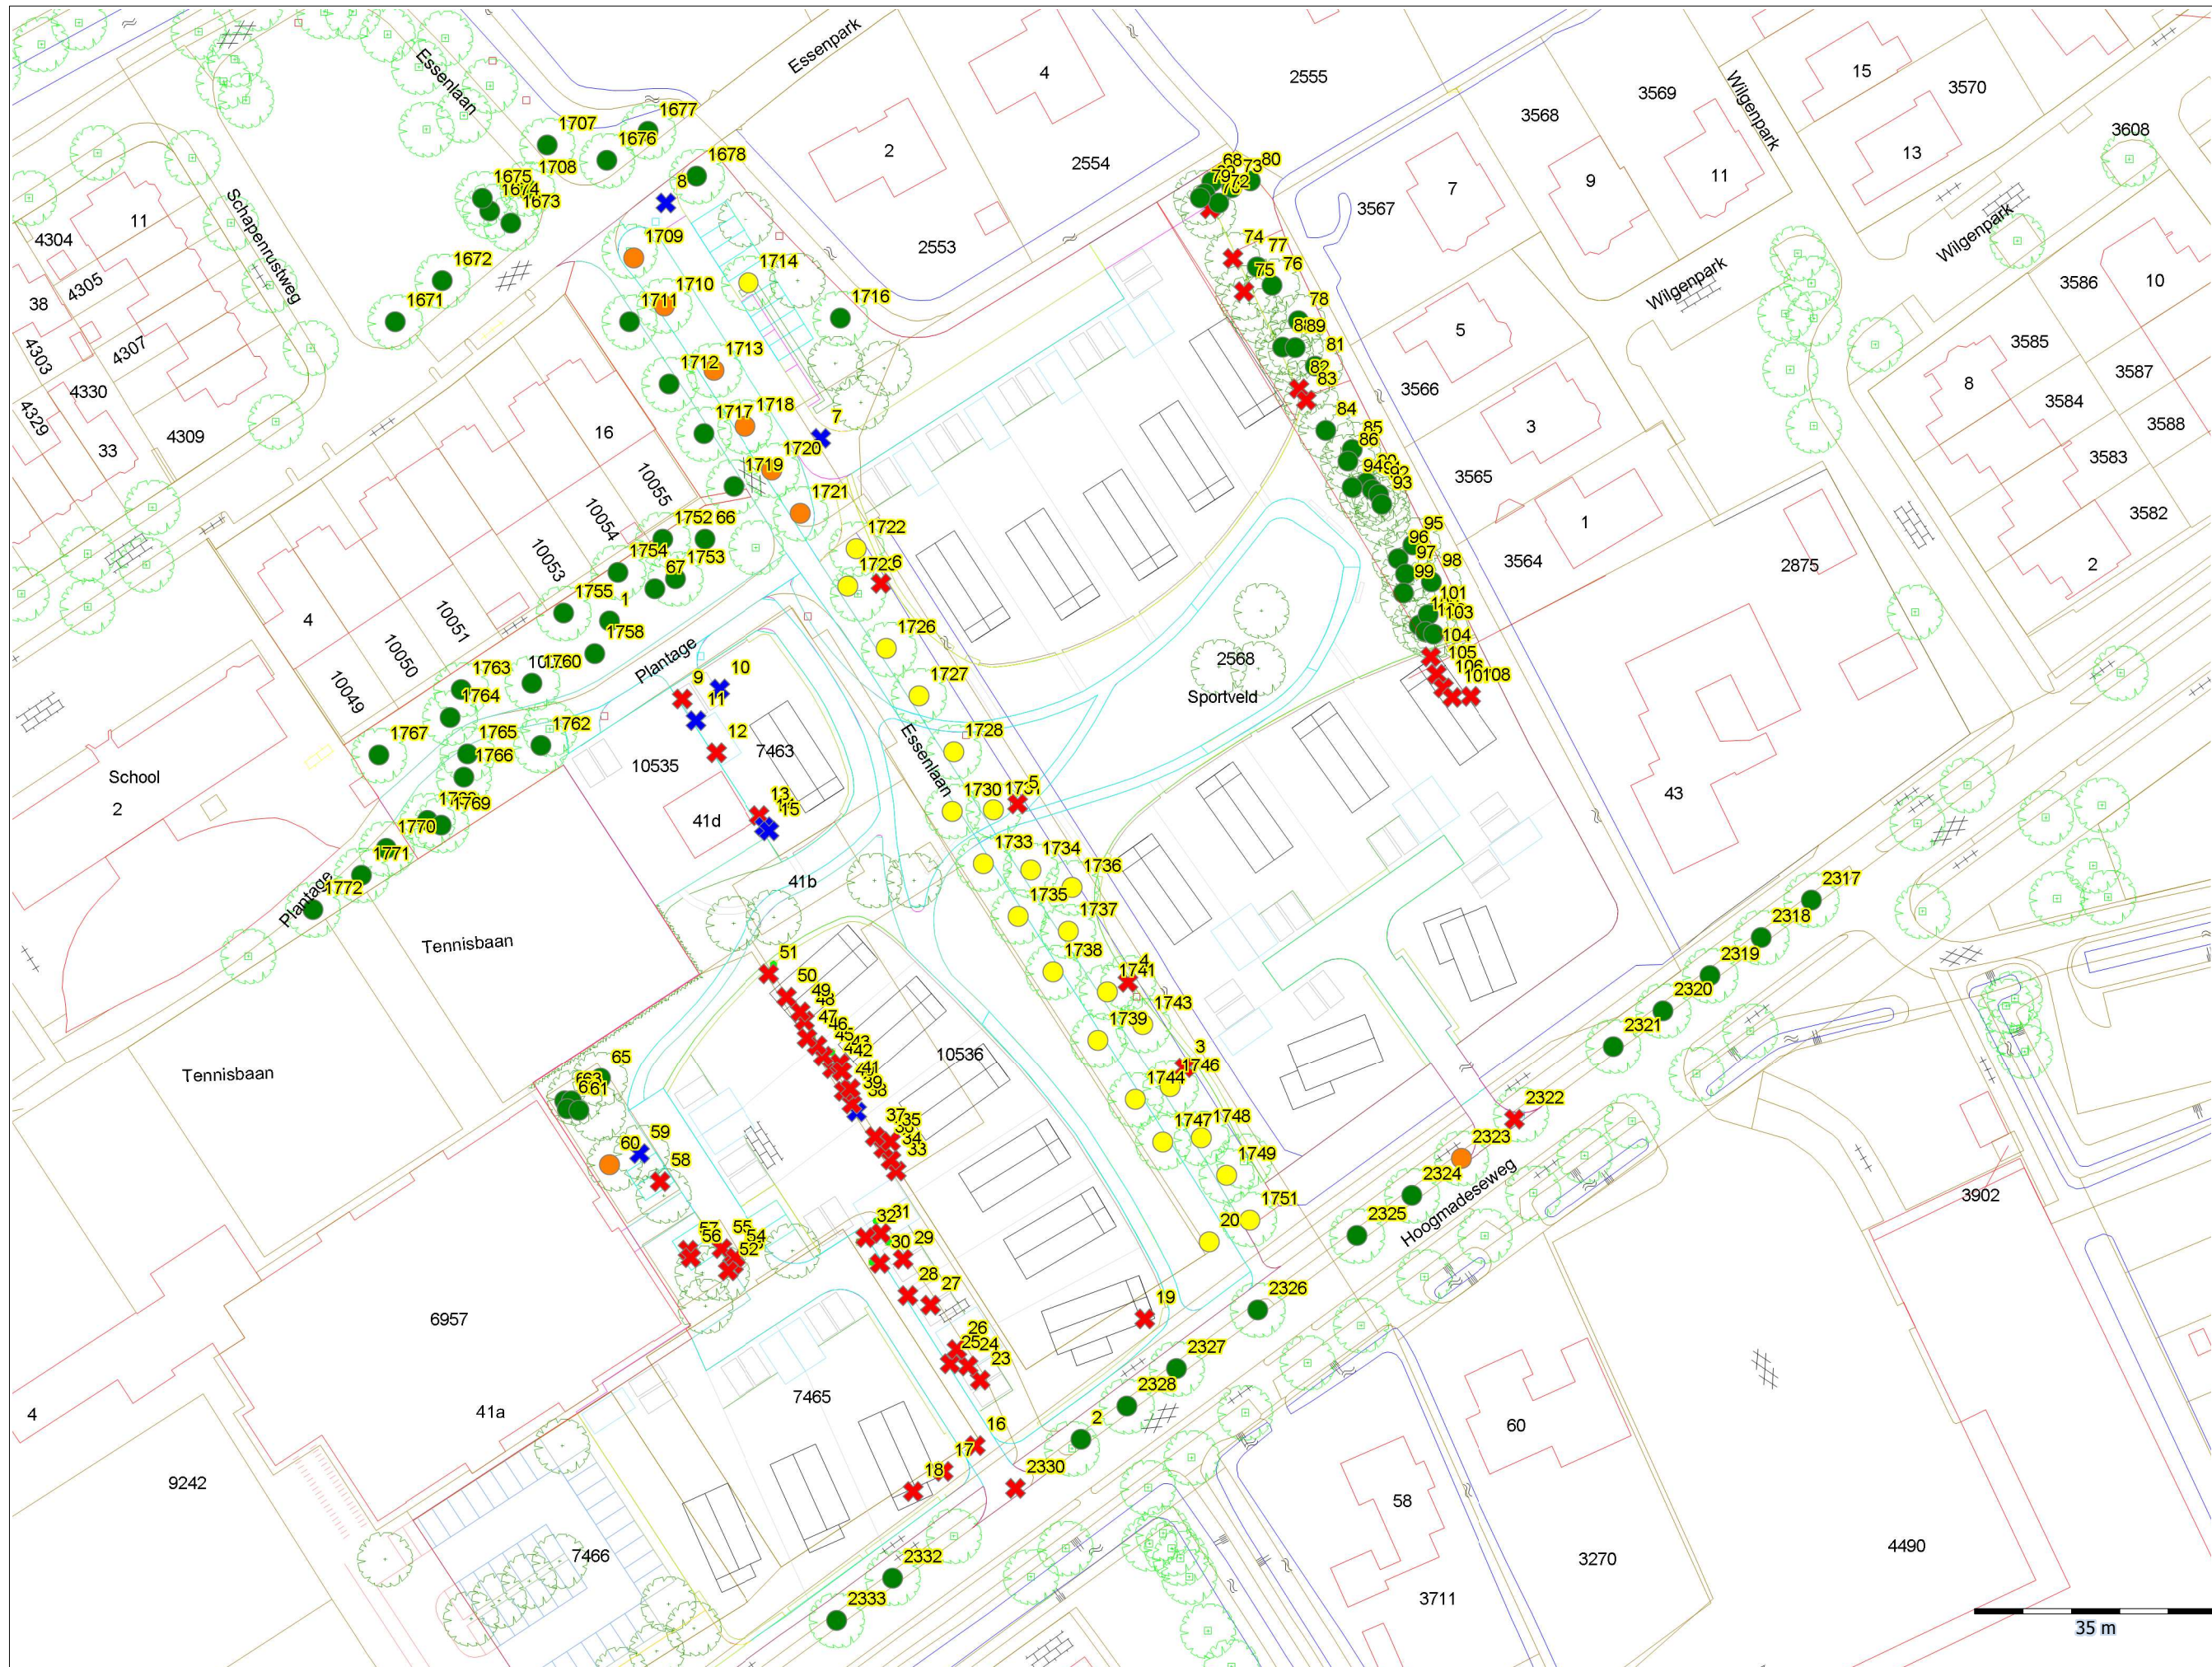
## **Bijlage 3: Overzichtstekening bomen**

De conclusie is dat 107 bomen duurzaam behouden kunnen worden. De bomen bevinden zich wel binnen de invloedssfeer van de werkzaamheden maar de verwachte schade ( categorie 0-10% wortelschade) is acceptabel.

Bij 7 bomen ( categorie 10-30% wortelschade) zijn compenserende maatregelen noodzakelijk voor het duurzaam instant houden van deze bomen. Deze compenserende maatregelen bestaan uit het creëren van nieuwe doorwortelbare ruimte binnen de huidige groeiplaats. Het betreft de bomen die schade onder vinden als gevolg van graafwerkzaamheden.

Op basis van de boomveiligheidscontrole zijn binnen deze 65 bomen reeds 8 bomen afgekeurd vanwege ernstige gebreken of afwijkingen.

Het advies is compenserende maatregelen toe te passen bij de bomen in de categorie 10 – 30% wortelschade, ontstaan door graafschade. Hiermee ontstaat nieuwe extra doorwortelbare ruimte waarin de boom zijn nieuwe wortels kan vormen.

- De huidige groeiplaats buiten het te graven cunet van de bomen te behandelen doormiddel van TFI-4000 methode. De TFI-4000 methode (Tree Fertilizer Injector) bestaat uit het met perslucht inbrengen van een substraat. De bodem wordt losgebroken, er ontstaan scheuren in de bodem en deze ruimten worden opgevuld met een substraat. De doorwortelbare ruimte wordt doormiddel van deze methode vergroot. En de aanwezige bodemverdichting en storende lagen wordt opgeheven. In bijlage 4 is de werkwijze van de TFI-4000 methode weergegeven.
