Volledige Asbestinventarisatie TYPE A Rapportage (incl. gericht destructief onderzoek)

Sportcomplexen
Zilkerduinweg 119 en Sportlaan 1 te De Zilk

Opdrachtgever : Gemeente Noordwijkerhout
Gebouw/object : Gehele Sportcomplexen
Projectcoördinator : D. Wijnands (SCA-code: 51E-070513-410440)

Projectnummer : 15030446
Versie : 1.0
Interne autorisatie : 3 april 2015

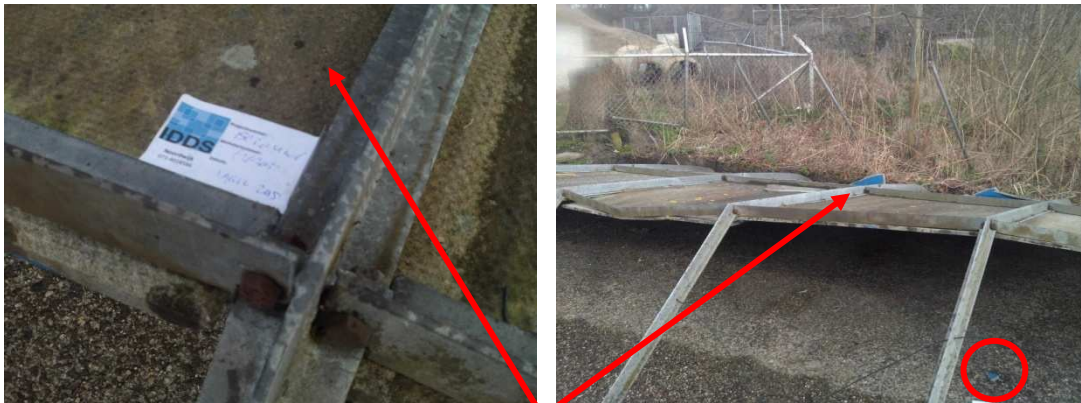
Bron 3: Beplating	Materiaal: Cement
certificaat / monster	RPS 1504-0153_01/MM03
locatie	Ingestorte overkapping, terrein tennisvereniging (zie tekening)
hoeveelheid (±) ¹	Ca. 15 m ²
bevestigingsmethode	Geschroefd en deels los liggend
binding	Hechtgebonden
conditie	Beschadigd
bereikbaarheid	Goed
risicoklasse / opmerking	2
aanbeveling	Geen direct risico, verwijdering voorafgaand aan sloop
verwijderingsmethodiek	Buiten sanering
opmerking sanering	De toepassing bevindt zich eveneens los onder de overkapping en in het gras, het gebied ruim nalopen op restanten
asbest	percentage
Chrysotiel	10-15% conform analyse laboratorium (PLM)

De bron betreft asbesthoudende beplating welke op een overkapping is toegepast. De overkapping is ingestort en het plaatmateriaal is beschadigd geraakt en deels losgebroken.

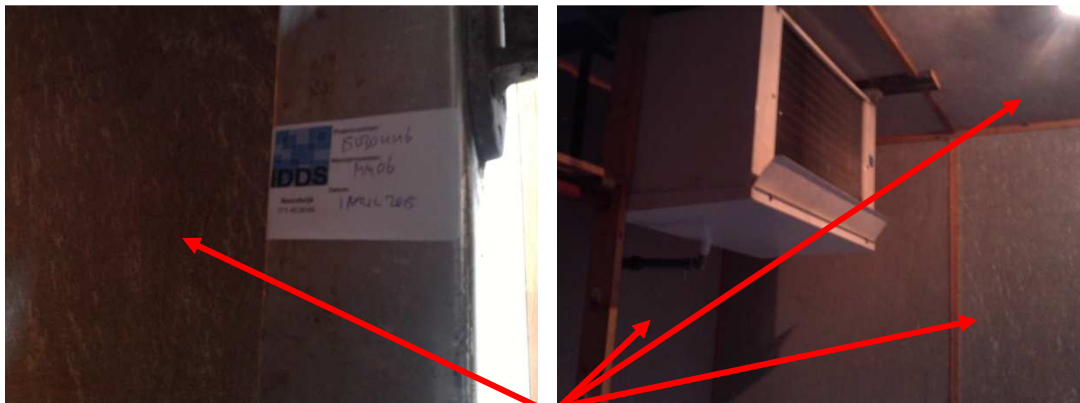
Bron 6: Beplating	Materiaal: Cement
certificaat / monster	RPS 1504-0153_01/MM06
locatie	Koelcel binnenzijde, bijkeuken voetbalvereniging
hoeveelheid (±) ¹	Ca. 29,5 m ²
bevestigingsmethode	Gespijkerd
binding	Hechtgebonden
conditie	Onbeschadigd
bereikbaarheid	Goed

asbest	percentage
Chrysotiel	10-15% conform analyse laboratorium (PLM)

De bron betreft asbesthoudende beplating welke aan de binnenzijde van de koelcel in de bijkeuken is toegepast. Tevens is dit plaatmateriaal tegen het plafond aangebracht.

risicoklasse / opmerking	2
aanbeveling	Geen direct risico, verwijdering voorafgaand aan sloop
verwijderingsmethodiek	Containment
opmerking sanering	Geen opmerkingen

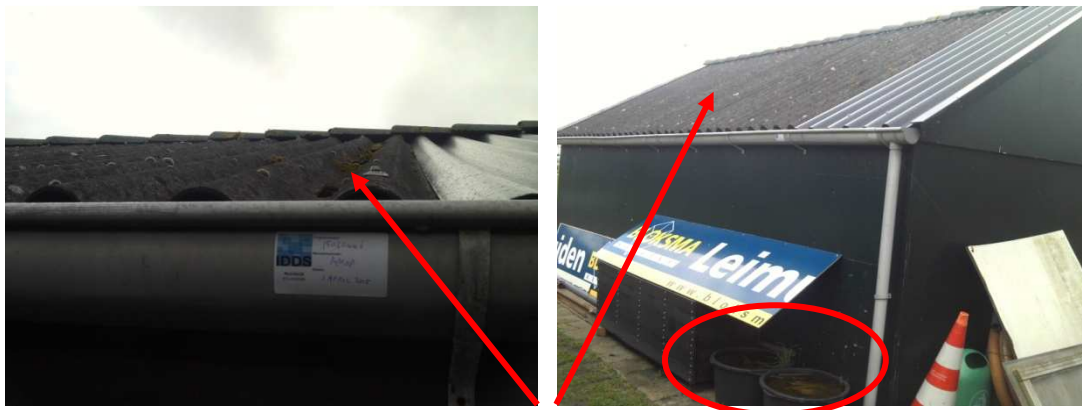
Bron 8: Golfplaten	Materiaal: Cement
certificaat / monster	RPS 1504-0153_01/MM08
locatie	Dak grote schuur, terrein voetbalvereniging (zie tekening)
hoeveelheid (\pm) ¹	Ca. 42 m ²
bevestigingsmethode	Geschroefd
binding	Hechtgebonden
conditie	Beschadigd
bereikbaarheid	Goed

asbest	percentage
Chrysotiel	10-15% conform analyse laboratorium (PLM)

De bron betreft asbesthoudende golfplaten welke op het dak van de grote schuur zijn aangebracht. 1 Golfplaat was losgekomen en gebroken. Deze stukken hebben de vrijwilligers in 2 speciekuipen met water opgeslagen, direct tegen de zijgevel van de schuur. De hoeveelheid m² golfplaten is exclusief overlapping.

risicoklasse / opmerking	2
aanbeveling	Geen direct risico, verwijdering voorafgaand aan sloop
verwijderingsmethodiek	Buiten sanering
opmerking sanering	De toepassing bevindt zich op hoogte, steigers en/of hoogwerker noodzakelijk.

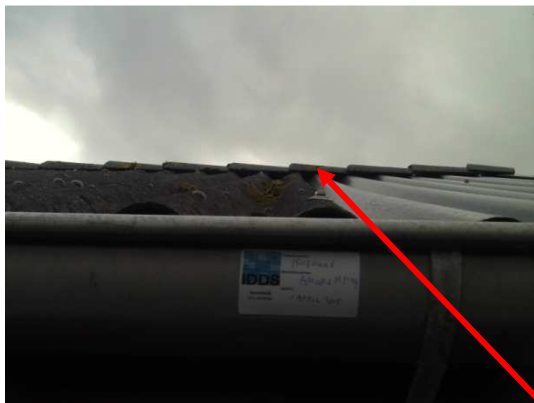
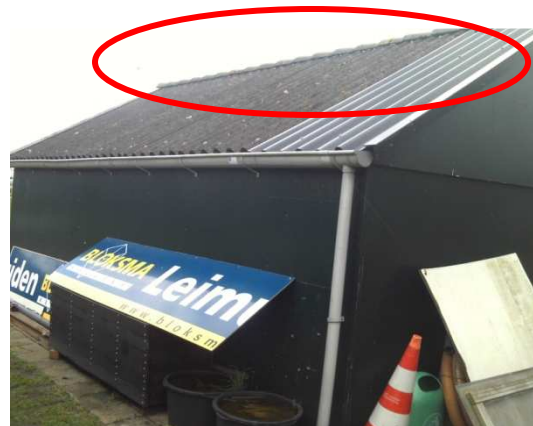
Bron 9: Nokvorsten	Materiaal: Cement
certificaat / monster	RPS 1504-0153_01/MM09
locatie	Dak grote schuur, terrein voetbalvereniging (zie tekening)
hoeveelheid (±) ¹	21 stuks
bevestigingsmethode	Geschroefd
binding	Hechtgebonden
conditie	Onbeschadigd
bereikbaarheid	Goed

asbest	percentage
Chrysotiel	10-15% conform analyse laboratorium (PLM)

De bron betreft asbesthoudende nokvorsten welke over de golfplaten op de nok zijn aangebracht.

risicoklasse / opmerking	2
aanbeveling	Geen direct risico, verwijdering voorafgaand aan sloop
verwijderingsmethodiek	Buiten sanering
opmerking sanering	De toepassing bevindt zich op hoogte, steigers en/of hoogwerker noodzakelijk

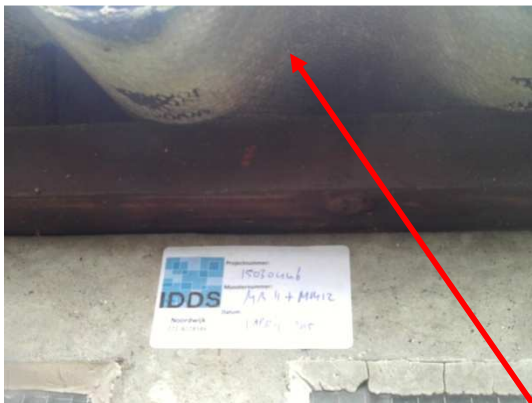
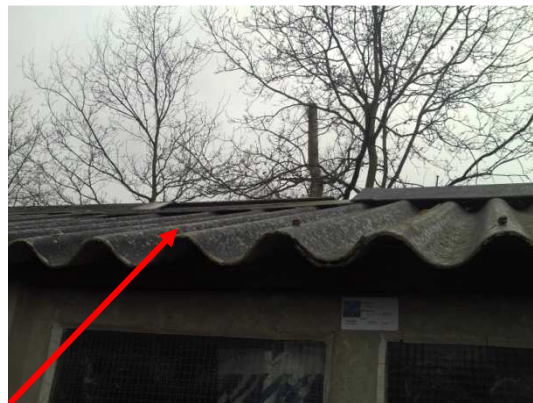
Bron 11: Golfplaten	Materiaal: Cement
certificaat / monster	RPS 1504-0153_01/MM11
locatie	Dak kleine schuur, terrein voetbalvereniging (zie tekening)
hoeveelheid (\pm) ¹	Ca. 24 m ²
bevestigingsmethode	Geschroefd
binding	Hechtgebonden
conditie	Licht beschadigd
bereikbaarheid	Goed

asbest	percentage
Chrysotiel	10-15% conform analyse laboratorium (PLM)

De bron betreft asbesthoudende golfplaten welke op het dak van de kleine schuur zijn aangebracht. De hoeveelheid m² golfplaten is exclusief overlapping.

risicoklasse / opmerking	2
aanbeveling	Geen direct risico, verwijdering voorafgaand aan sloop
verwijderingsmethodiek	Buiten sanering
opmerking sanering	De toepassing bevindt zich op hoogte, steigers en/of hoogwerker noodzakelijk

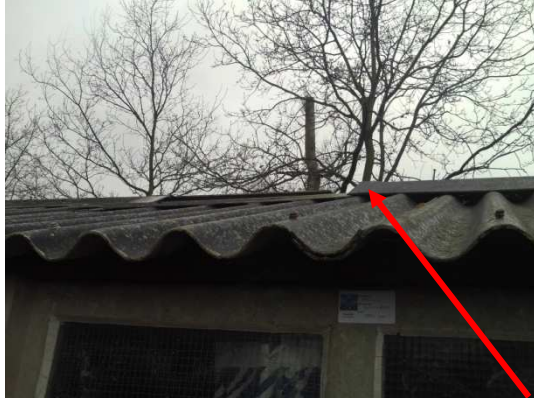
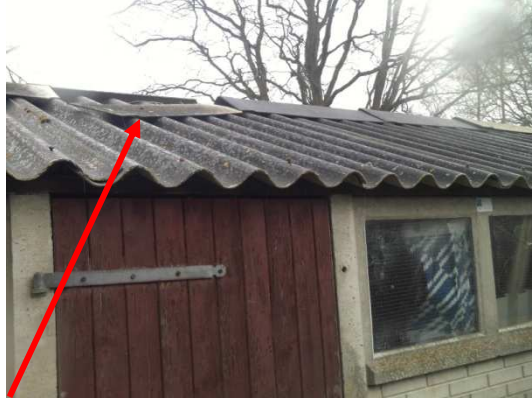
Bron 12: Nokstukken	Materiaal: Cement
certificaat / monster	RPS 1504-0153_01/MM11
locatie	Dak, kleine schuur voetbalvereniging (zie tekening)
hoeveelheid (\pm) ¹	Ca. 6 m ¹
bevestigingsmethode	Geschroefd
binding	Hechtgebonden
conditie	Beschadigd
bereikbaarheid	Goed

asbest	percentage
Chrysotiel	10-15% conform analyse laboratorium (PLM)

De bron betreft asbesthoudende nokstukken welke over de golfplaten op de nok zijn aangebracht. Enkele nokstukken zijn losgebroken. De hoeveelheid m¹ is exclusief overlapping.

risicoklasse / opmerking	2
aanbeveling	Geen direct risico, verwijdering voorafgaand aan sloop
verwijderingsmethodiek	Buiten sanering
opmerking sanering	De toepassing bevindt zich op hoogte, steigers en/of hoogwerker noodzakelijk

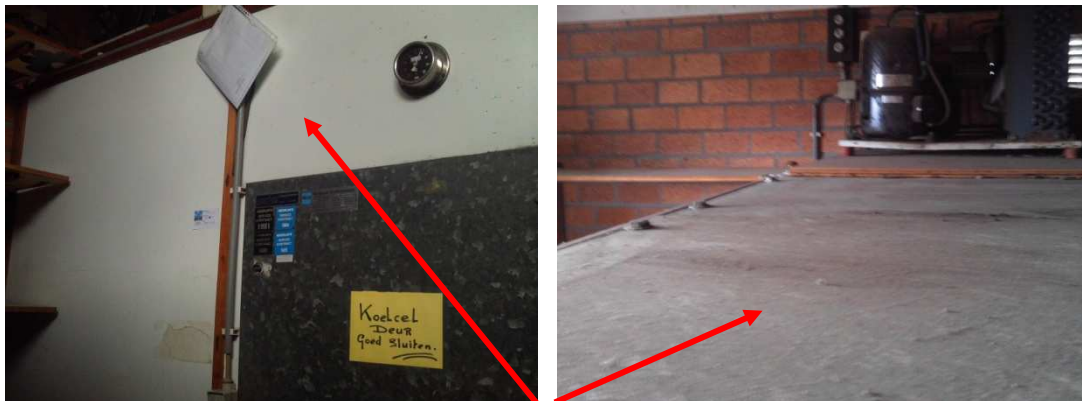
Bron 13: Beplating	Materiaal: Cement
certificaat / monster	RPS 1504-0153_01/MM13
locatie	Koelcel buitenzijde, bijkeuken voetbalvereniging
hoeveelheid (±) ¹	Ca. 29,5 m ²
bevestigingsmethode	Gespijkerd met latten
binding	Hechtgebonden
conditie	Onbeschadigd
bereikbaarheid	Goed

asbest	percentage
Chrysotiel	10-15% conform analyse laboratorium (PLM)
Crocidoliet	0,1-2% conform analyse laboratorium (PLM)

De bron betreft asbesthoudende beplating welke aan de buitenzijde van de koelcel is aangebracht. Tevens is het "dak" van de koelcel met asbesthoudend plaatmateriaal bekleed. Deze platen zijn geschroefd bevestigd.

risicoklasse / opmerking	2
aanbeveling	Geen direct risico, verwijdering voorafgaand aan sloop
verwijderingsmethodiek	Containment
opmerking sanering	Geen opmerkingen

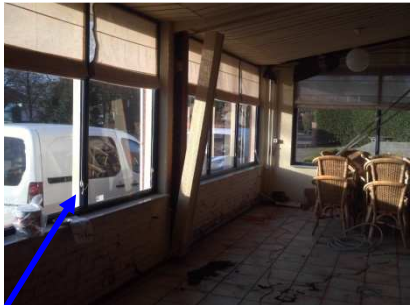
Bron 1: Afdichting	Materiaal: Kit	
		Foto 1
certificaat / monster	RPS 1504-0153_01/MM01

locatie	Enkel glas kantine, tennisvereniging	
hoeveelheid (±) ¹	Ca. 86 m ¹	
opmerkingen/ bijzonderheden	De bron betreft niet asbesthoudende bruine kit welke bij al het enkel glas van diverse ruimtes van de tennisvereniging is aangebracht	
asbest	percentage	
geen asbest	< 0,1% conform analyse laboratorium (PLM)	
Bron 2: Afdichting	Materiaal: Kit	
		Foto 2
certificaat / monster	RPS 1504-0153_01/MM02

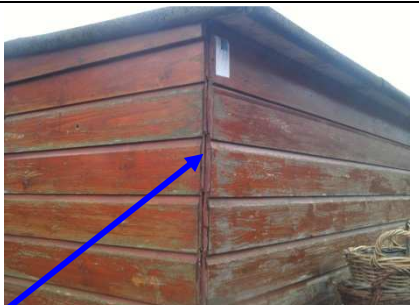
locatie	Wand, opslag achter keuken tennisvereniging	
hoeveelheid (±) ¹	Ca. 2 m ¹	
opmerkingen/ bijzonderheden	De bron betreft niet asbesthoudende bruine kit welke tussen het rabat van het opslaghok is toegepast	
asbest	percentage	
geen asbest	< 0,1% conform analyse laboratorium (PLM)	
Bron 4: Onderlaag vloerzeil	Materiaal: Papier	
		Foto 4
certificaat / monster	RPS 1504-0153_01/MM04

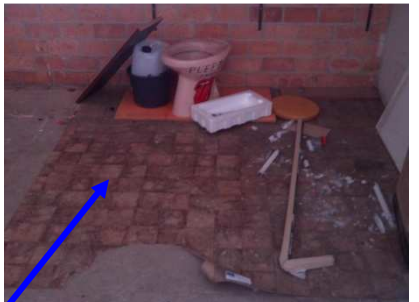
locatie	Opslagruimte, voetbalvereniging

hoeveelheid (±) ¹	Ca. 4 m ²	
opmerkingen/ bijzonderheden	De bron betreft niet asbesthoudend vloerzeil wat losliggend in de opslagruimte is aangetroffen	
asbest	percentage	
geen asbest	< 0,1% conform analyse laboratorium (PLM)

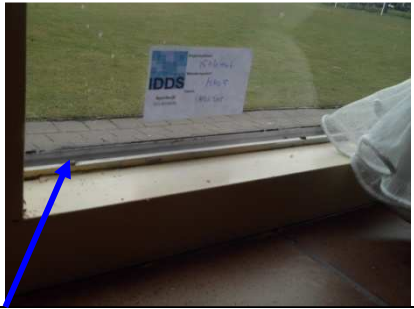
Bron 5: Afdichting		Materiaal: Kit	
			Foto 5
certificaat / monster		RPS 1504-0153_01/MM05

locatie		Enkel glas kantine, voetbalvereniging	
hoeveelheid (±) ¹		Ca. 75 m ¹	
opmerkingen/ bijzonderheden		De bron betreft niet asbesthoudende bruine kit welke bij al het enkel glas van diverse ruimtes is toegepast	
asbest		percentage	
geen asbest		< 0,1% conform analyse laboratorium (PLM)	
Bron 7: Resten onderlaag vloerzeil		Materiaal: Papier incl. lijmlaag	
			Foto 7
certificaat / monster		RPS 1504-0153_01/MM07

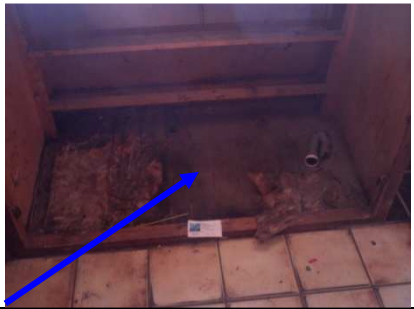
locatie		Bar kantine, voetbalvereniging	
hoeveelheid (±) ¹		Ca. 1,5 m ²	
opmerkingen/ bijzonderheden		De bron betreft niet asbesthoudend vloerzeil incl. lijmlaag wat in de bar is aangetroffen	
asbest		percentage	
geen asbest		< 0,1% conform analyse laboratorium (PLM)	
Bron 8: Afdichting		Materiaal: stopverf	
			Foto 8
certificaat / monster		RPS 1504-0153_01/MM08

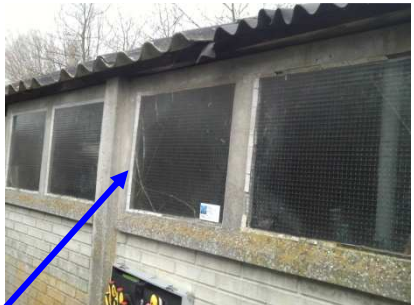
locatie		Raamkozijnen kleine schuur, terrein voetbalvereniging (zie tekening)

hoeveelheid (±) ¹		Ca. 12 m ²	
opmerkingen/ bijzonderheden		De bron betreft niet asbesthoudende stopverf welke bij de betonnen raamkozijnen is toegepast	
asbest		percentage	
geen asbest		< 0,1% conform analyse laboratorium (PLM)

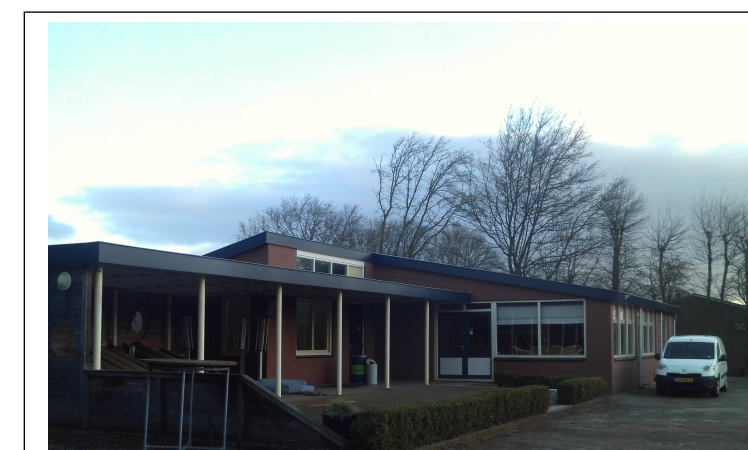
B3, M3, Ca. 15 m²
Plaatmateriaal, cement
Ingestorte overkapping
