Asbestinventarisatie

| Gebouwfunctie: | Loodsen met kantoren en woning |
| Adres: | Kerkstraat 7 |
| Projectnummer: | 17.402 |

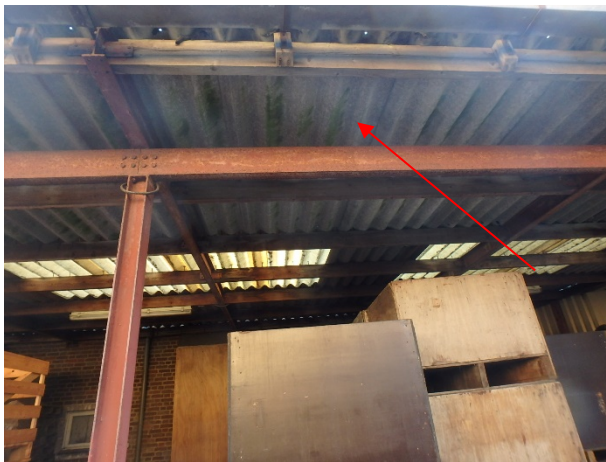
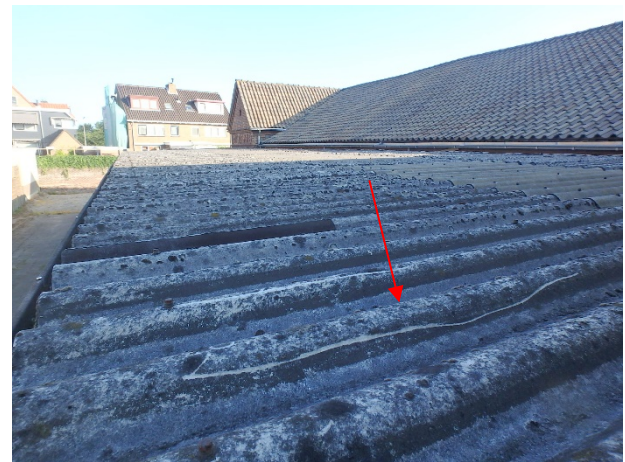
5.1.1 Bronnummer 17.402-01 – Golfplaten

| Omschrijving: | Golfplaten | Hoeveelheid (circa): | 160 m ² |
| Locatie: | Dak overkapping | Analysereferentie: | 17.008490/0 – MM01 |
| Bevestiging: | Geschroefd | Analyseresultaat: | Chrysotiel 10-15% |
| Beschadiging: | Licht beschadigd | Soort asbest: | Serpentijn |
| Verwerking: | Licht verweerd | Gebondenheid: | Hechtgebonden |
| Bereikbaarheid: | Goed | Risicoklasse: | 2 |

Wij adviseren aan de asbesthoudende toepassing geen werkzaamheden te (laten) verrichten. De verwijdering van deze asbesthoudende toepassing kan zonder schade aan het asbesthoudende materiaal toe te brengen, hierdoor komt de sanering in Risicoklasse 2. De sanering dient te geschieden door een daartoe gecertificeerd asbestverwijderingsbedrijf.

Wanneer de aanwezige toepassing(en) niet op korte termijn wordt gesaneerd, adviseren wij hier voor het opstellen van een asbestbeheersplan.

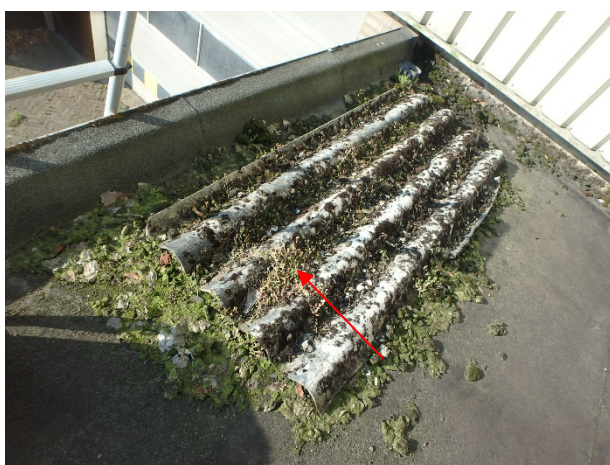
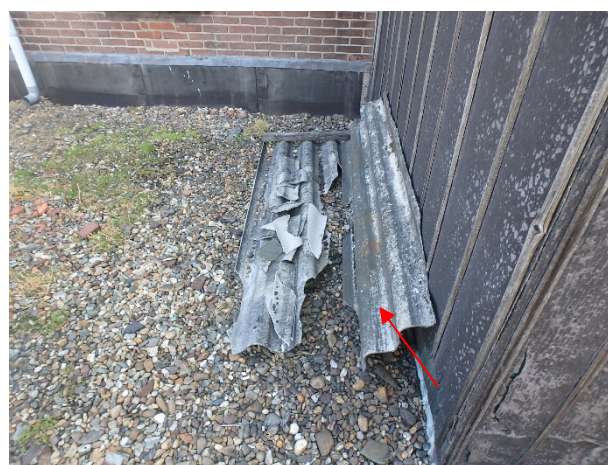
5.1.2 Bronnummer 17.402-02 – Golfplaten los

| Omschrijving: | Golfplaten los | Hoeveelheid (circa): | 2 x 5 m ² |
| Locatie: | Dak kantine, en dak naast trapopgang naar dak | Analysereferentie: | 17.008490/0 – MM02 en MM03 |
| Bevestiging: | Los | Analyseresultaat: | Chrysotiel 10-15% |
| Beschadiging: | Zwaar beschadigd | Soort asbest: | Serpentijn |
| Verwerking: | Zwaar verweerd | Gebondenheid: | Hechtgebonden |
| Bereikbaarheid: | Goed | Risicoklasse: | 2 |

Wij adviseren aan de asbesthoudende toepassing geen werkzaamheden te (laten) verrichten. De verwijdering van deze asbesthoudende toepassing kan zonder schade aan het asbesthoudende materiaal toe te brengen, hierdoor komt de sanering in Risicoklasse 2. De sanering dient te geschieden door een daartoe gecertificeerd asbestverwijderingsbedrijf.

Wanneer de aanwezige toepassing(en) niet op korte termijn wordt gesaneerd, adviseren wij hier voor het opstellen van een asbestbeheersplan.

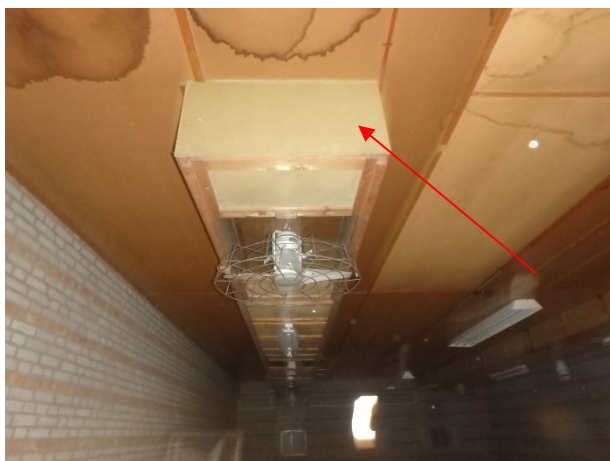
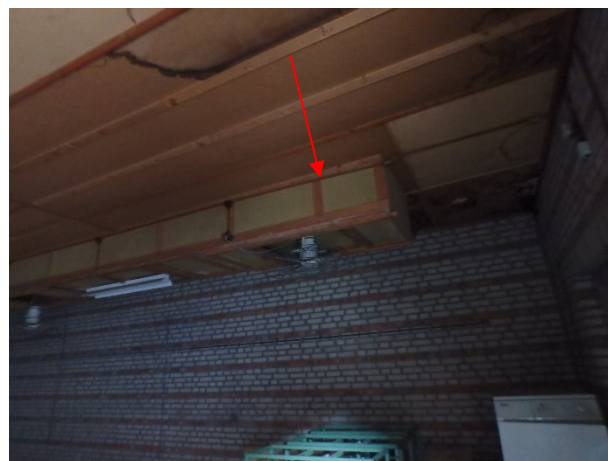
5.1.3 Bronnummer 17.402-03 – Plaatmateriaal

| Omschrijving: | Plaatmateriaal | Hoeveelheid (circa): | 110 m ² |
| Locatie: | Oude koelcellen, Luchtkanalen | Analysereferentie: | 17.008490/0 – MM04 |
| Bevestiging: | Gespijkerd | Analyseresultaat: | Chrysotiel 2-5% |
| Beschadiging: | Licht beschadigd | Soort asbest: | Serpentijn |
| Verwerking: | Licht verweerd | Gebondenheid: | Hechtgebonden |
| Bereikbaarheid: | Goed | Risicoklasse: | 2 |

Wij adviseren aan de asbesthoudende toepassing geen werkzaamheden te (laten) verrichten. De verwijdering van deze asbesthoudende toepassing kan niet zonder schade aan het asbesthoudende materiaal toe te brengen, hierdoor komt de sanering in Risicoklasse 2. De sanering dient te geschieden door een daartoe gecertificeerd asbestverwijderingsbedrijf.

Wanneer de aanwezige toepassing(en) niet op korte termijn wordt gesaneerd, adviseren wij hier voor het opstellen van een asbestbeheersplan.

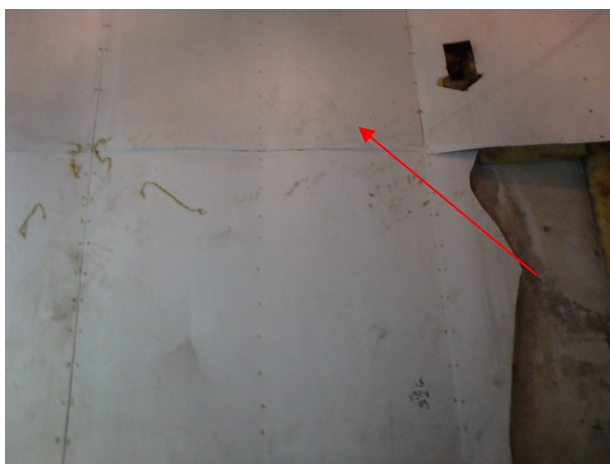
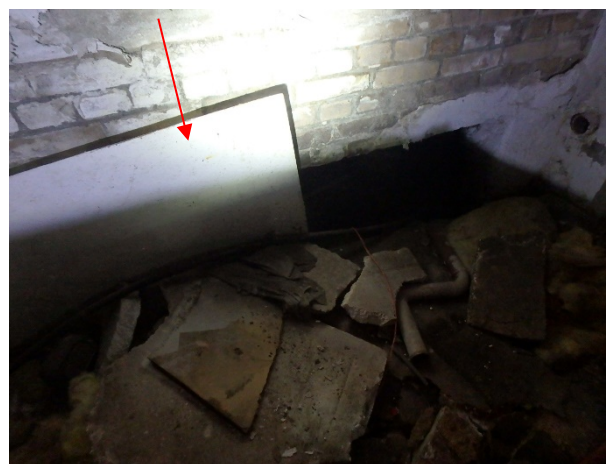
5.1.4 Bronnummer 17.402-04 – Plaatmateriaal

| Omschrijving: | Plaatmateriaal | Hoeveelheid (circa): | 12.5 m ² |
| Locatie: | Cv ruimte | Analysereferentie: | 17.008490/0 – MM05 |
| Bevestiging: | Gespijkerd | Analyseresultaat: | Chrysotiel 10-15% |
| Beschadiging: | Zwaar beschadigd | Soort asbest: | Serpentijn |
| Verwerking: | Licht verweerd | Gebondenheid: | Hechtgebonden |
| Bereikbaarheid: | Goed | Risicoklasse: | 2 |

Wij adviseren aan de asbesthoudende toepassing geen werkzaamheden te (laten) verrichten. De verwijdering van deze asbesthoudende toepassing kan zonder schade aan het asbesthoudende materiaal toe te brengen, hierdoor komt de sanering in Risicoklasse 2. De sanering dient te geschieden door een daartoe gecertificeerd asbestverwijderingsbedrijf.

Wanneer de aanwezige toepassing(en) niet op korte termijn wordt gesaneerd, adviseren wij hier voor het opstellen van een asbestbeheersplan.
