# Boom Effect Analyse Westerwal Oudewater

21 januari 2020

Projectnaam: 20373 BEA Westerwal Oudewater

Projectlocatie en plaats: Westerwal Oudewater, terrein van machinefabriek 'De Hollandsche IJssel'

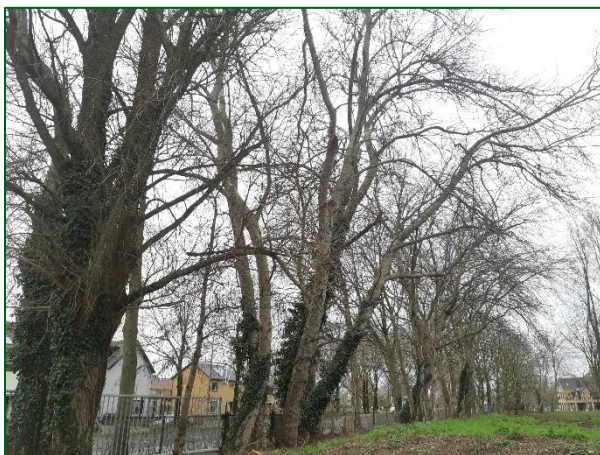
afb. 5: singel langs Zwier Regelinkstraat

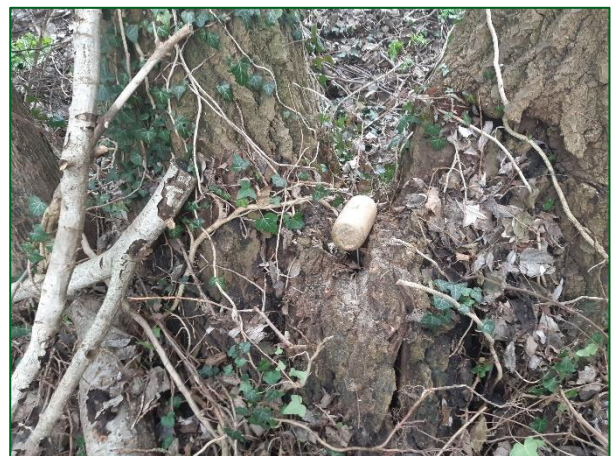
afb. 6: uitgeschuurde plakoksel bij boom 8 en 9

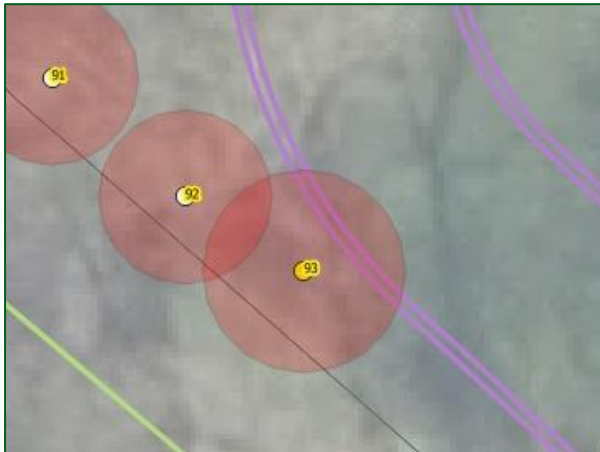
Indien de aanleg van de nieuwe bestrating de minimale graafafstand overschrijdt, wordt op voorhand **aanzienlijk belemmerende** invloed verwacht.

afb. 10: voorbeeld van overschrijding minimale graafafstand door aan te leggen verharding

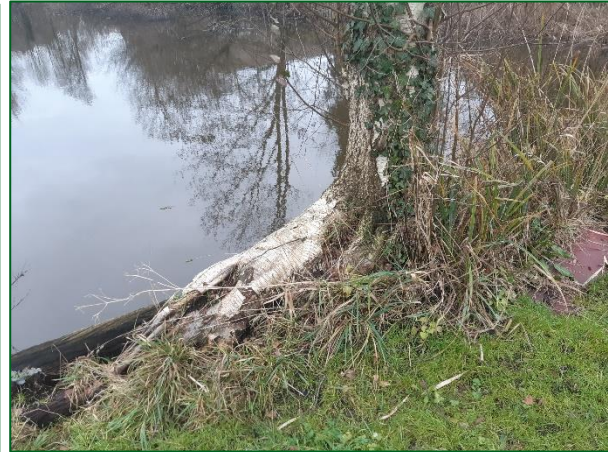
afb. 9: boom 113 waarbij de wortels over de beschoeiing groeien

Ook het aanleggen, vervangen of verwijderen van beschoeiing vormt bij veel bomen een knelpunt. Boom 113 en 114 zijn bijvoorbeeld vergroeid met de beschoeiing. Ook bij tuinen die aan het water grenzen wordt beschoeiing vervangen of nieuw aangelegd. Dit veroorzaakt dermate veel schade aan wortels en stamvoet, dat dit onmogelijk te combineren is met behoud van de bomen, zie afb. 9.

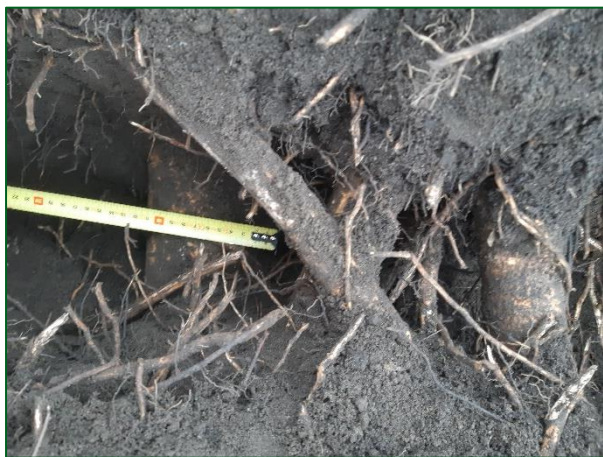
Proefsleuf 1 en 2 tonen beide aan dat op de minimale graafafstand volgens handboek bomen 2018 (1,75 meter vanuit het hart van de stam) veel oppervlakkige beworteling aanwezig is, zie afb. 11. Op 20 cm diepte zijn wortels aangetroffen met een diameter van 15 cm. Deze dikke wortels kunnen niet zomaar verwijderd worden, zonder dat dit consequenties heeft op de stabiliteit en toekomstverwachting van de boom. Opvallend is verder dat er veel puin afval aanwezig is in de grond. Proefsleuf 4 toont aan dat er nauwelijks wortels groeien aan de trottoirzijde op 1,70 meter vanuit het hart van de stam. In proefsleuf 3 zijn wel een aantal wortels gevonden, echter is hier te zien dat deze terug groeien in de richting van de boomspiegel, zie afb. 12. Tevens is te zien dat bij eerdere graafwerkzaamheden reeds wortels zijn verwijderd. Dat de wortels meer in de oostelijke richting groeien is te verklaren door de bodemopbouw welke is aangetroffen. Proefsleuf 1 en 2 tonen aan dat de bodem in het groenvlak veel meer organische stof bevat dan het humusloze zand onder het trottoir.

*afb. 11: dikke beworteling op 20 cm diepte*

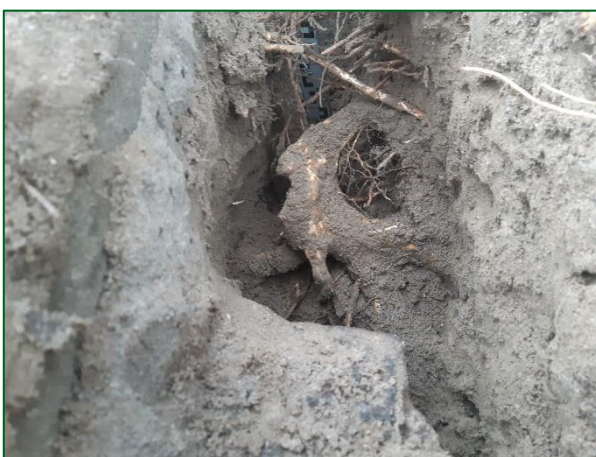
*afb. 12: teruggroeiende beworteling aan zijde van het trottoir.*

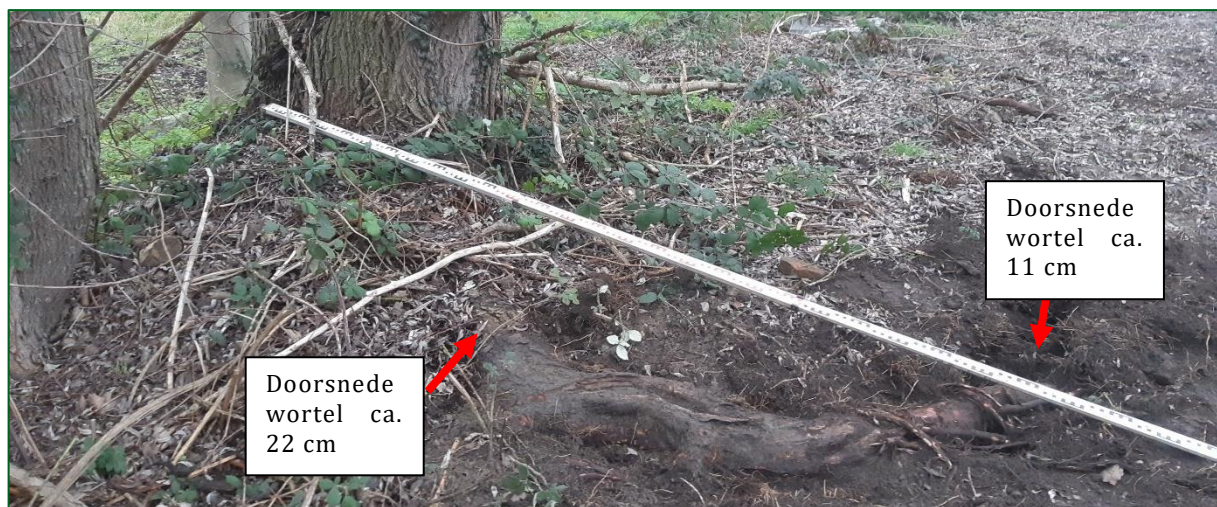
**Proefsleuf 5** is gegraven bij boom 64 op omdat hier op het maaiveld beschadigde worteluitlopen zichtbaar zijn. Bij het vrij graven van de wortel blijkt dat deze tot ver buiten de minimale graafafstand net onder het maaiveld loopt, zie afb. 13. Op een meter afstand van de boom is de diameter van de wortel 22 cm. Op 2,5 meter afstand van de boom is de diameter nog 11 cm. Ook hier blijkt dus de minimale graafafstand volgens de richtlijn niet voldoende te zijn. Dit komt mede doordat het hier om een meerstammige boom gaat, die in feite dikker zou kunnen zijn dan de uitlopers nu daadwerkelijk zijn. De minimale graafafstand voor deze

boom is 2,7 meter, rekeninghouden met het graven aan één zijde van de boom. Op die locatie zijn nog steeds dikke wortels aanwezig, maar niet cruciaal voor de stabiliteit van de boom. Ook het percentage aan wortel verlies is dan onder de 20 %, wat acceptabel is.

afb. 13: dikke oppervlakkige wortels bij boom 64

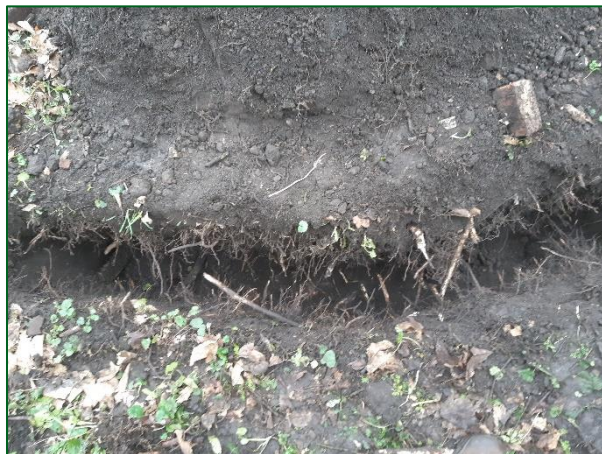
**Proefsleuf 6** is gegraven bij boom 94, op 1,70 meter afstand van de boom, zie afb. 14. Op deze locatie komt in de nieuwe situatie een rijbaan aan de noordzijde van de boom. Op dit moment ligt de inrit van het terrein aan de zuidzijde de boom. De proefsleuf toont aan dat er matig humeus, zeer grof zand aanwezig is. Er is intensieve beworteling aanwezig. In de bovenste 30 cm gaat dit met name om kluwen haarwortels met daartussen wortels met een diameter tot 3 cm. Daaronder (-30 tot -50 cm) is dermate veel beworteling aanwezig dat graven met de spade onmogelijk is, zie afb. 15. De wortels hebben een diameter van 6 cm. Het is niet uitgesloten dat er dikkere wortels aanwezig zijn op deze diepte of dieper. Gezien de intensieve beworteling is de minimale graafafstand groter dan de richtlijn volgens handboek bomen 2018 voorschrijft en is deze op 2,25 meter bepaald, rekening houdend met het graven aan een zijde van de boom.

afb. 14: locatie proefsleuf op 1,70 meter afstand van- uit het hart van de stam

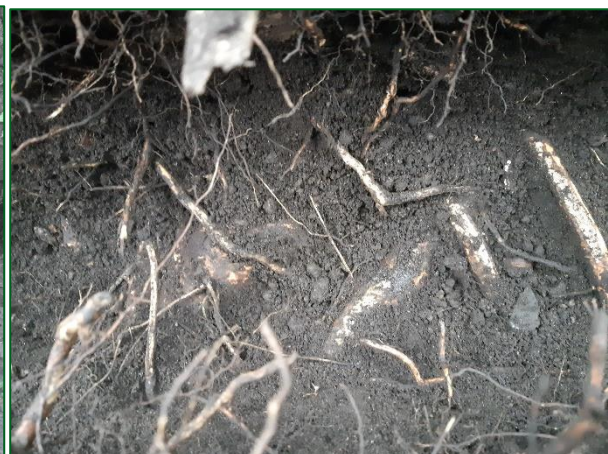
afb. 15: intensieve beworteling op 30-50 cm diepte

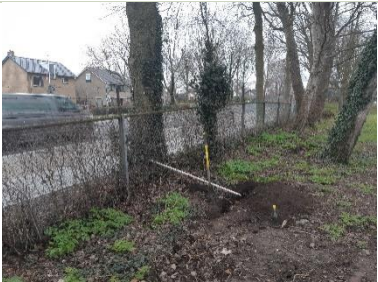
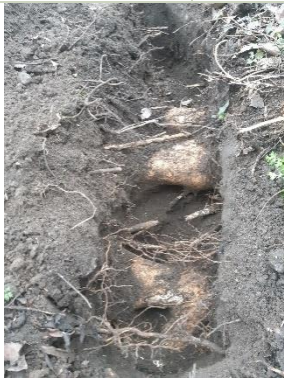
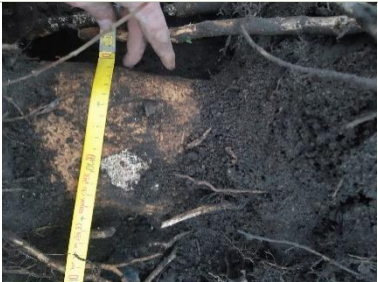
| Proefsleuf 1 | | Boomnummer 18 | |

| Proefsleuf 1 | | Boomnummer 18 | |
|---|---|---|---|
| 0-10 | Matig humeus, matig grof zand | Intensief fijne beworteling, tot diameter van 2 cm. | Veel puin aanwezig. |

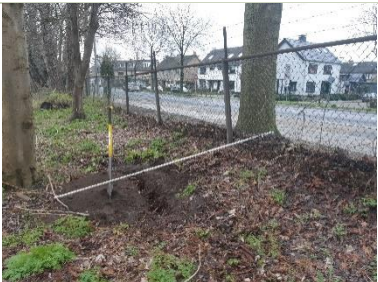
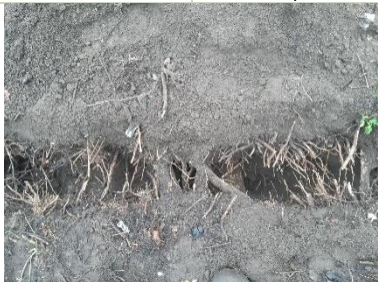
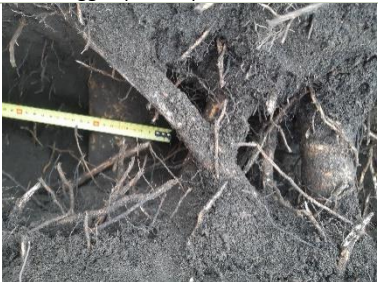
| Proefsleuf 2 | | Boomnummer 28 | |

| Proefsleuf 2 | | Boomnummer 28 | |
|---|---|---|---|
| 0-10 | Matig humeus, matig grof zand | Intensief, wortels van 3 cm doorsnede | Veel puin aanwezig. |

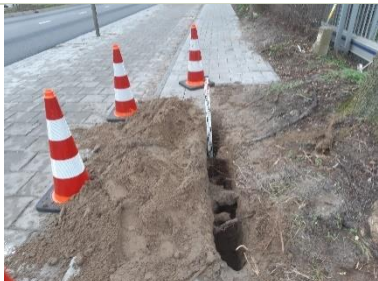
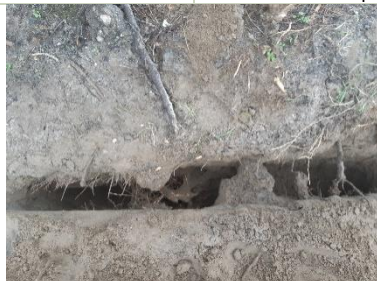
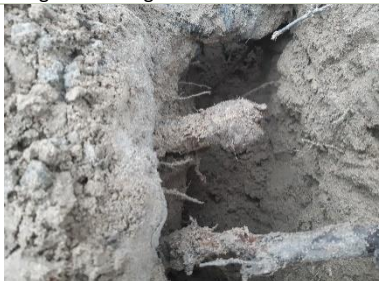
| Proefsleuf 3 | | Boomnummer 1 | |
|---|---|---|---|
| 0-10 | Humusloos, zeer grof zand | Matig intensief beworteld. Wortels met diameters van 2 cm. Afgehaakte wortel van 4 cm doorsnede. | Resten van wortels duiden op recente graafwerkzaamheden. In de proefsleuf zijn wortelresten met een diameter van 4 cm aangetroffen. |

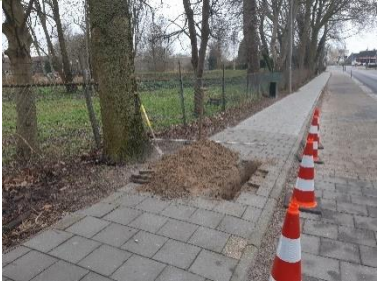
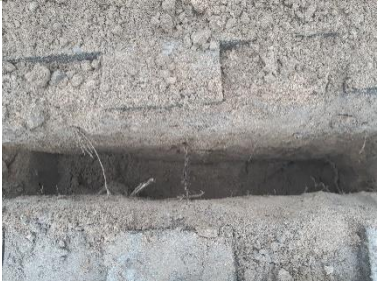
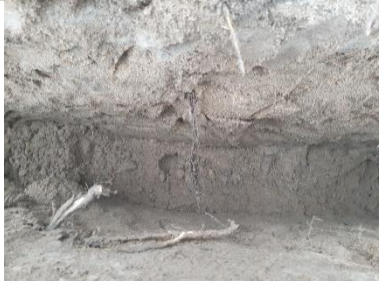
| Proefsleuf 4 | | Boomnummer 28 | |

| Proefsleuf 4 | | Boomnummer 28 | |
|---|---|---|---|
| 0-10 | Humusloos, zeer grof zand | Nihil, verdeel over de proefsleuf een paar haarwortels. Maximaal aange-troffen diameter is 1 cm. | |

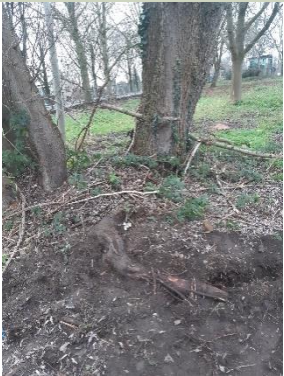
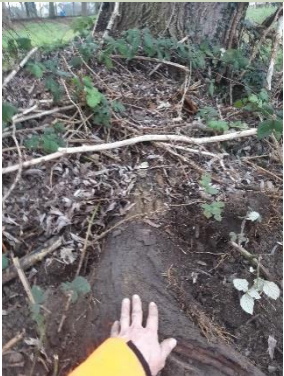
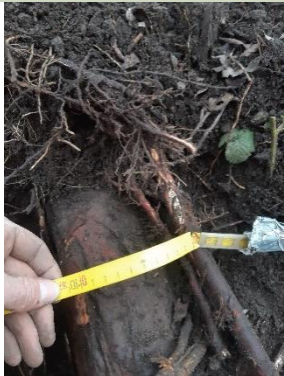
| Proefsleuf 5 | | Boomnummer 64 | |
|---|---|---|---|
| 0-10 | Matig humeus, matig grof zand | Intensief. Dikke worteluitloper loopt bijna over het maaiveld. Op 1 meter een diameter van 22 cm. Op 2,5 meter een dikte van 11 cm. | Oppervlakkige wortels zijn reeds be-schadigd bij eerdere werkzaamheden. |

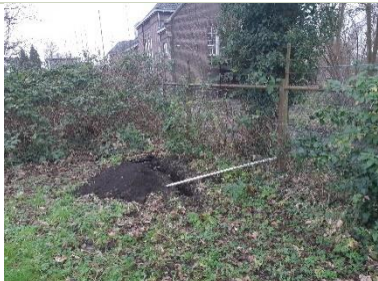
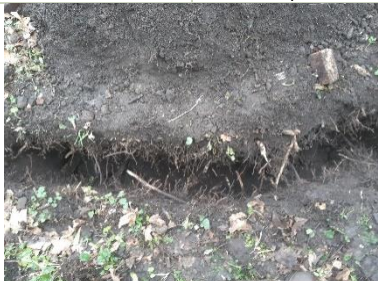
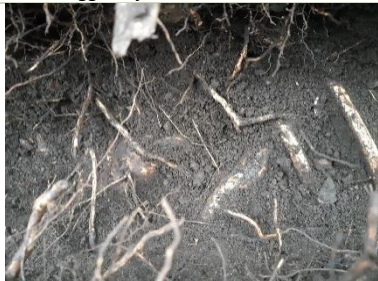
| Proefsleuf 6 | | Boomnummer 94 | |

| 0-10 | Matig humeus, zeer grof zand | Intensieve beworteling met diameter van 3 cm | Beworteling dermate intensief dat verder graven niet mogelijk is. |
