Nader onderzoek Baanhoek te Sliedrecht

Titel	Nader onderzoek Baanhoek te Sliedrecht
Opdrachtgever	Ministerie van Financiën
Projectleider	Pauline Alberti - Deul
Auteur(s)	Judith Vos
Uitvoering veldwerk	Berry Celie en Leon Roozen (certificaatnummer K54913/01)
Projectnummer	4772262
Aantal pagina's	30 (exclusief bijlagen)
Datum	30 juni 2011
Handtekening

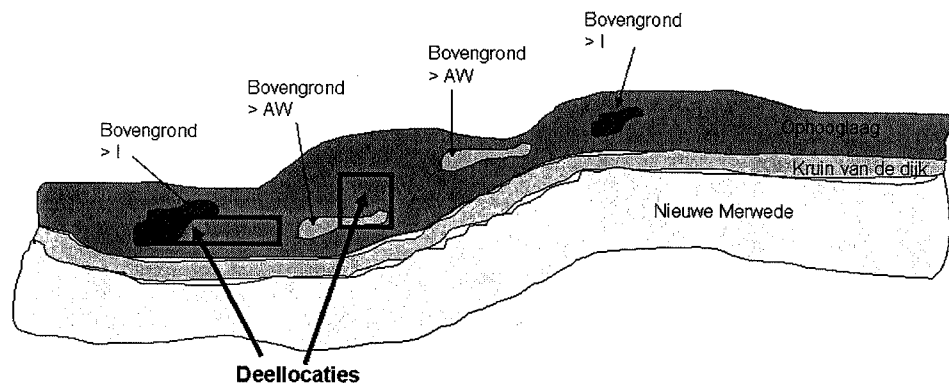
Figuur 6.1 Conceptueel model na onderzoek

De deellocaties zijn onderdeel van een groter geheel, de hele ophooglaag is één geval van ernstige bodemverontreiniging
