Rapportage Asbestinventarisatie van een loods gelegen op de locatie Tijsjesdijk 8, 3161 CX te Rhoon

Projectnummer: A2451 Versie: 1.0

Type bouwwerk : Loods

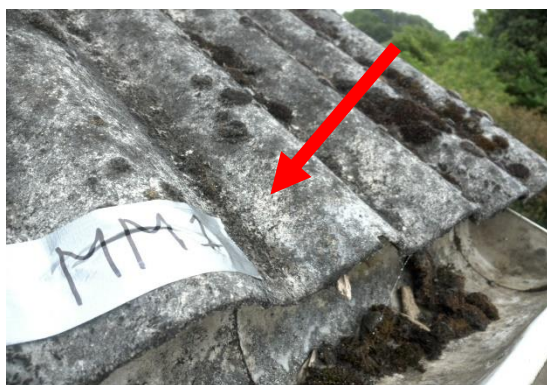
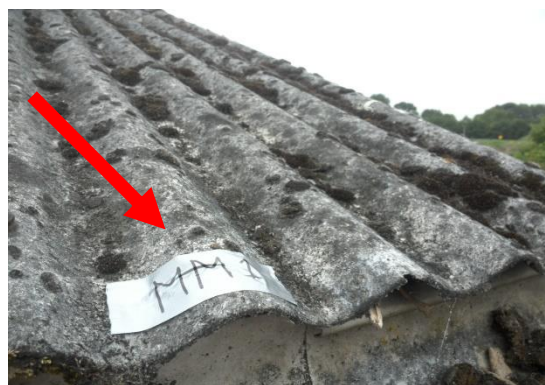
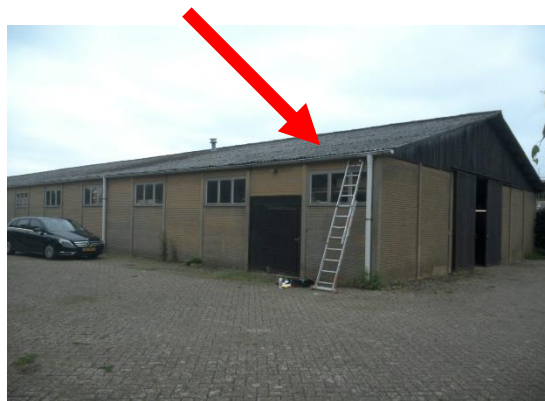
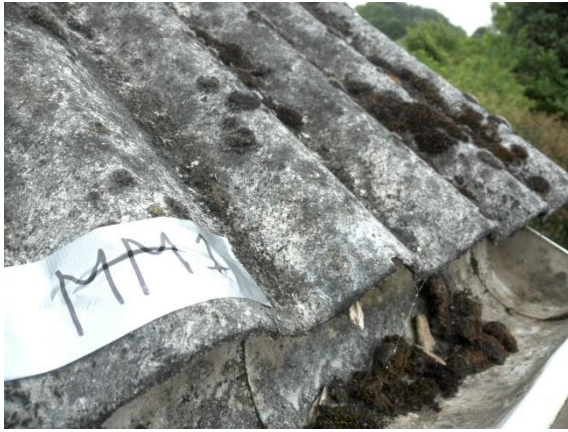
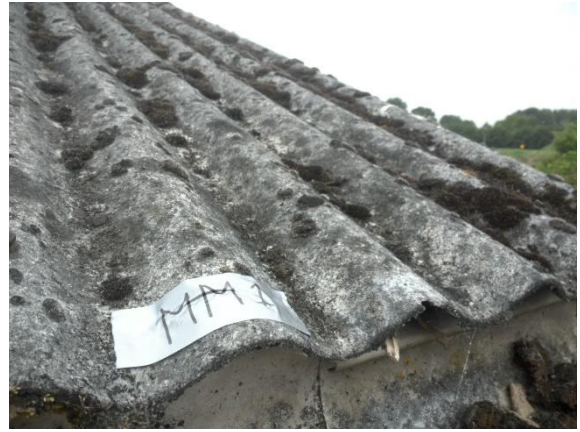
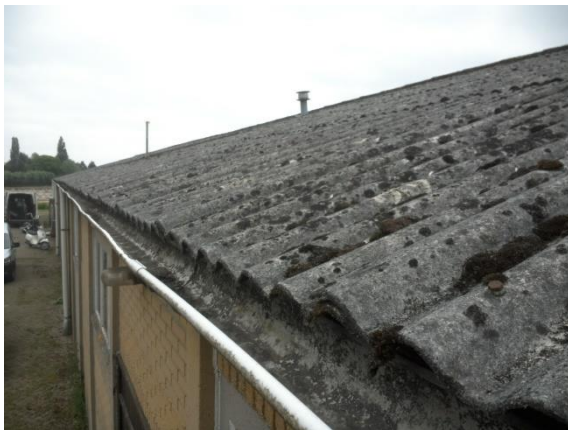
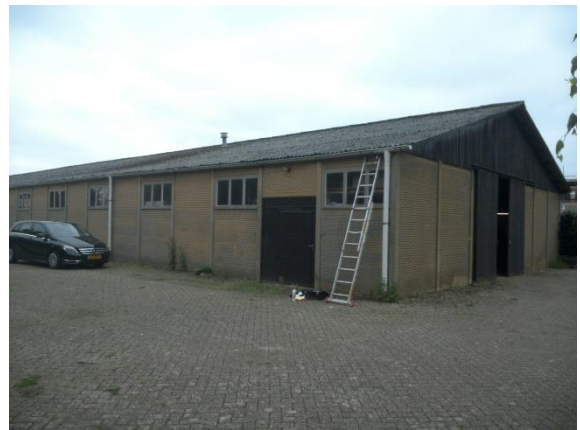
Bron: Bron1, Golfplaat inclusief hulpstukken	
Locatie:	Dak
Verdieping	N.v.t.
Certificaatnummer	A00008436.1
Monsternummer:	MM1
Soort materiaal:	Golfplaat
Percentage en soort asbest:	10-15% Chrysotiel
Hechtgebondenheid:	Hechtgebonden
Beschadiging/verwerking:	Licht beschadigd en ernstig verweerd
Hoeveelheid:	1 x 760 m ²
Wijze van bevestiging:	Geschroefd
Risicoklasse:	2
Verwijderingsmethode:	Openlucht
Bereikbaarheid:	Goed bereikbaar met hulpmiddelen
Oppervlaktestructuur	Gesloten vezelstructuur
Destructieve handelingen:	Nee
Urgentie:	Geen direct risico.
Opmerkingen en/of aanbevelingen:	
De binnenkant van het dak is afgewerkt met tempex platen. Het werkgebied omvat, ongeacht de perceelgrenzen, een afstand tot en met 5 m vanaf de asbesthoudende bron. Het werkgebied kan om zwaarwegende praktische redenen die in het werkplan zijn omschreven afwijken van deze 5 m-grens (bijvoorbeeld veiligheid, of de aanwezigheid van een muur enz.)

FOTO 1 | Golfplaat inclusief hulpstukken

FOTO 2 | Golfplaat inclusief hulpstukken

FOTO 3 | Golfplaat inclusief hulpstukken

FOTO 4 | Golfplaat inclusief hulpstukken

Foto 1. Asbesthoudende golfplaat inclusief hulpstukken (bron Bron1)

Foto 2. Asbesthoudende golfplaat inclusief hulpstukken (bron Bron1)

Foto 3. Asbesthoudende golfplaat inclusief hulpstukken (bron Bron1)

Foto 4. Asbesthoudende golfplaat inclusief hulpstukken (bron Bron1)

Bevestiging	Geschroefd
Binnen / buiten	Buiten
Beschadiging	Licht
Verweerdheid	Ernstig

De asbesthoudende materialen dienen te worden verwijderd door een bedrijf welke in het bezit is van het Procescertificaat Asbestverwijdering. De risicoklasse-indeling is bepaald met behulp van het programma SMART, opgesteld door Stichting Certificatie Asbest (Ascert). In bijlage D treft u de brongerelateerde output van de risicoklasse-indeling aan.

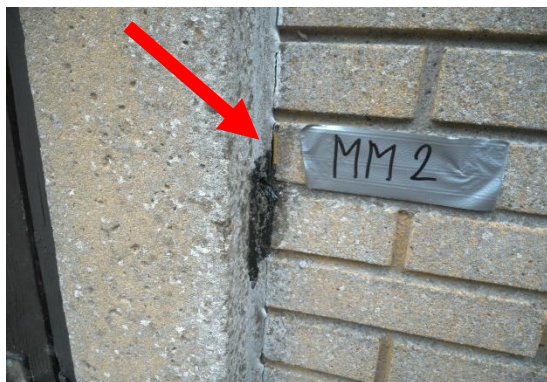
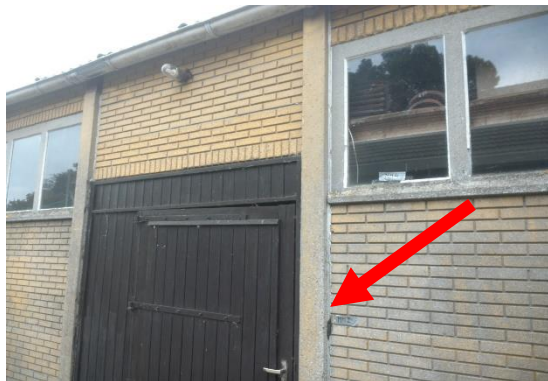
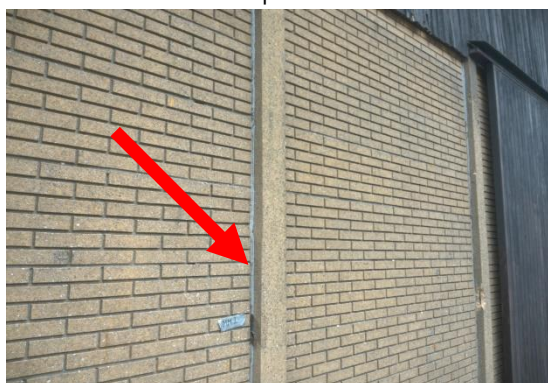
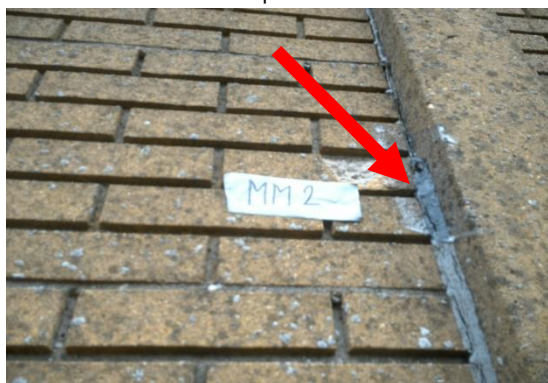
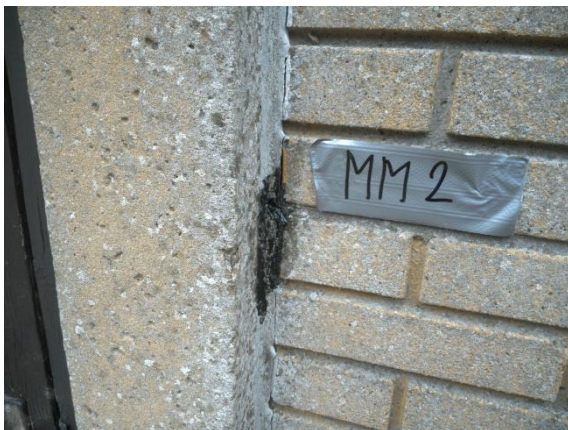
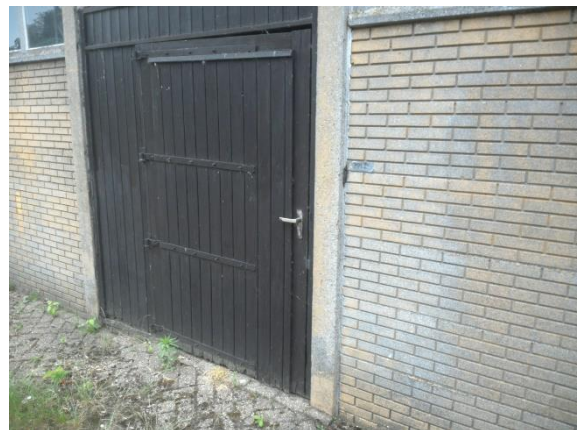
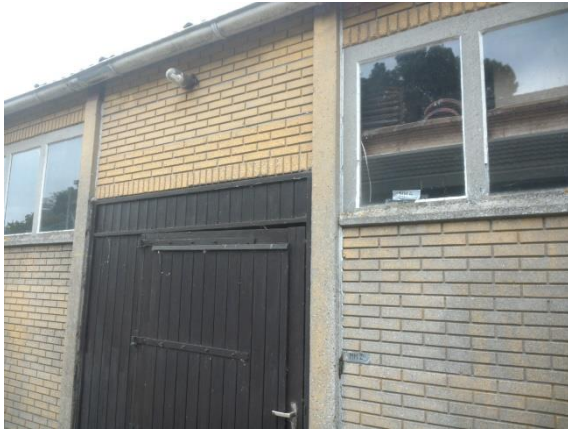
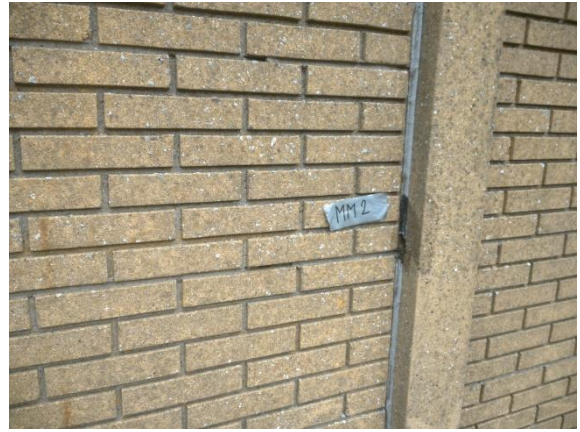
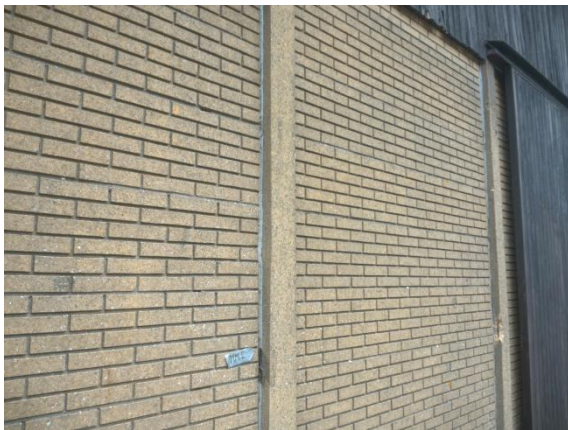
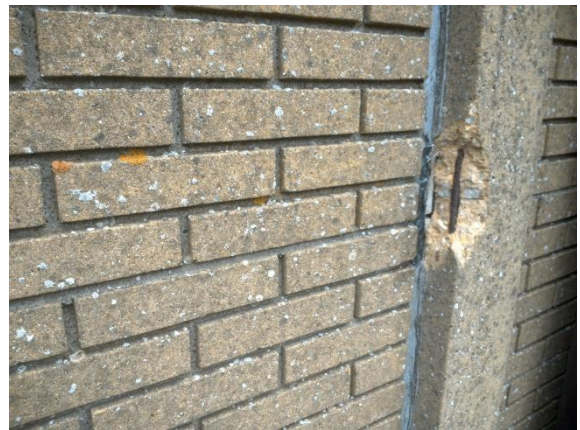
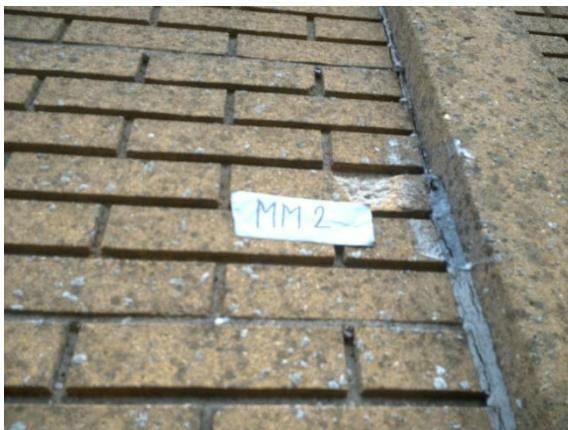
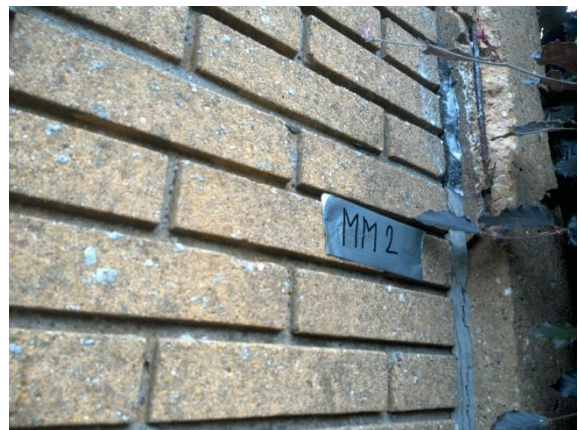
Bron: Bron2, Dilatatiekit	
Locatie:	Buitenzijde
Verdieping	N.v.t.
Certificaatnummer	A00008436.1
Monsternummer:	MM2
Soort materiaal:	Kit
Percentage en soort asbest:	5-10% Chrysotiel
Hechtgebondenheid:	Hechtgebonden
Beschadiging/verwerking:	Licht beschadigd en licht verweerd
Hoeveelheid:	1 x 400 m ¹
Wijze van bevestiging:	Gekit
Risicoklasse:	2
Verwijderingsmethode:	Openlucht
Bereikbaarheid:	Goed bereikbaar
Oppervlaktestructuur	Gesloten vezelstructuur
Destructieve handelingen:	Nee
Urgentie:	Geen direct risico.
Opmerkingen en/of aanbevelingen:	
<p>Asbest is inhomogeen aanwezig in deze toepassing. Derhalve is van deze toepassing een verzamelmonster genomen.</p> <p>Het werkgebied omvat, ongeacht de perceelgrenzen, een afstand tot en met 5 m vanaf de asbesthoudende bron. Het werkgebied kan om zwaarwegende praktische redenen die in het werkplan zijn omschreven afwijken van deze 5 m-grens (bijvoorbeeld veiligheid, of de aanwezigheid van een muur enz.)</p>

FOTO 5 | Dilatatiekit

FOTO 6 | Dilatatiekit

FOTO 7 | Dilatatiekit

FOTO 8 | Dilatatiekit

FOTO 9 | Dilatatiekit

FOTO 10 | Dilatatiekit

FOTO 11 | Dilatatiekit

FOTO 12 | Dilatatiekit

Foto 5. Asbesthoudende dilatatiekit (bron Bron2)

Foto 6. Asbesthoudende dilatatiekit (bron Bron2)

Foto 7. Asbesthoudende dilatatiekit (bron Bron2)

Foto 8. Asbesthoudende dilatatiekit (bron Bron2)

Foto 9. Asbesthoudende dilatatiekit (bron Bron2)

Foto 10. Asbesthoudende dilatatiekit (bron Bron2)

Foto 11. Asbesthoudende dilatatiekit (bron Bron2)

Foto 12. Asbesthoudende dilatatiekit (bron Bron2)

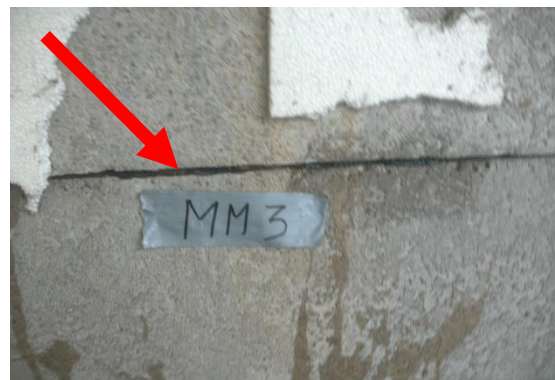
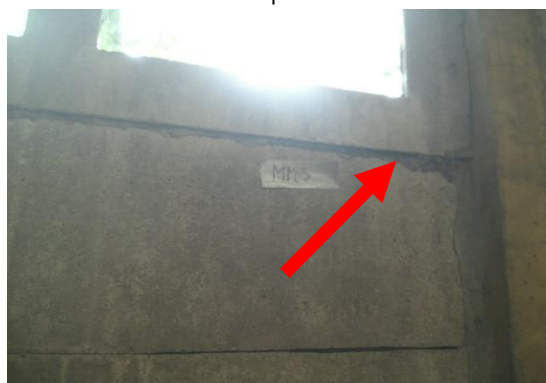
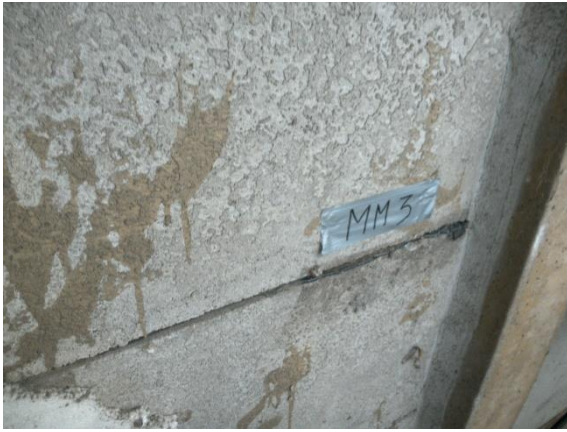
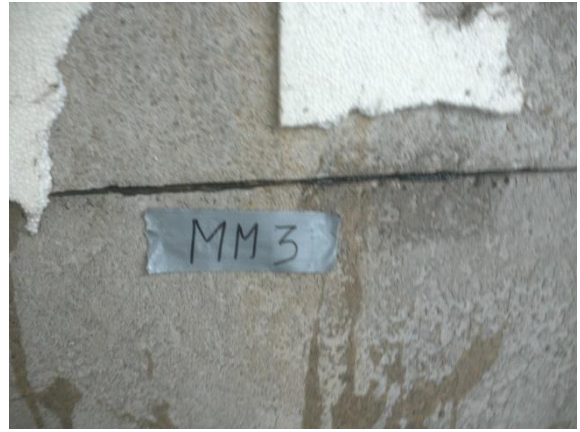
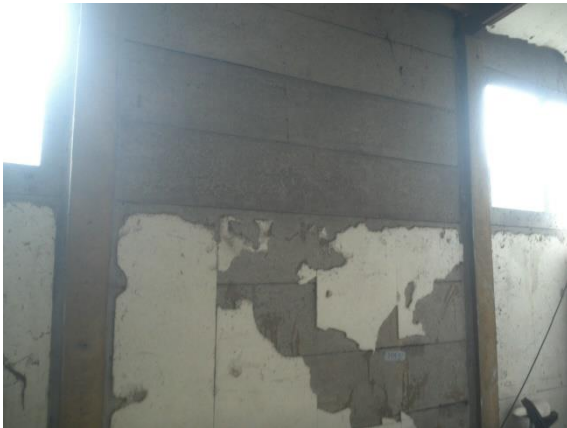
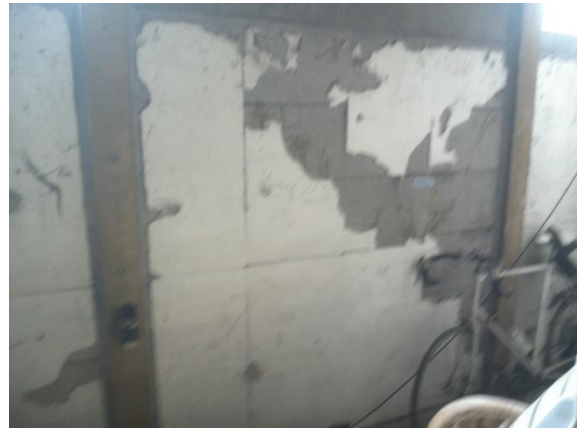
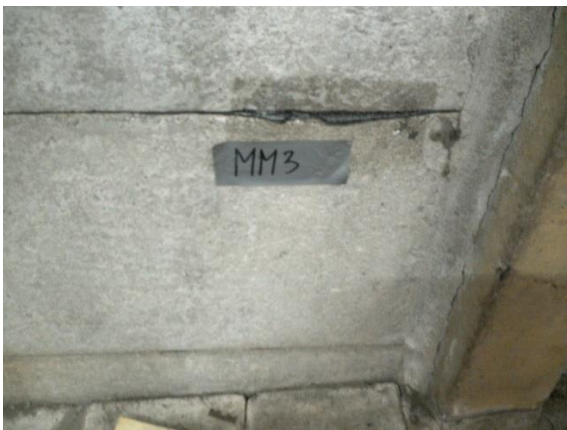
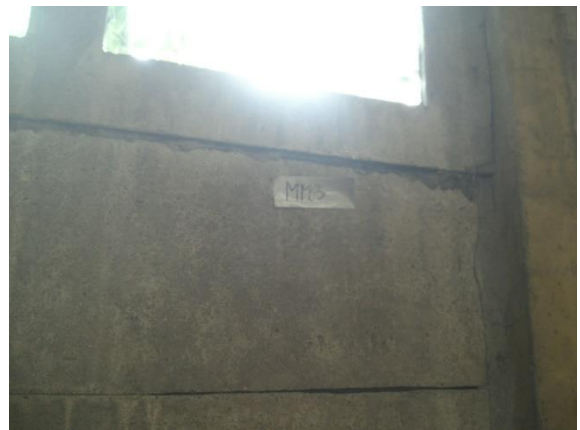
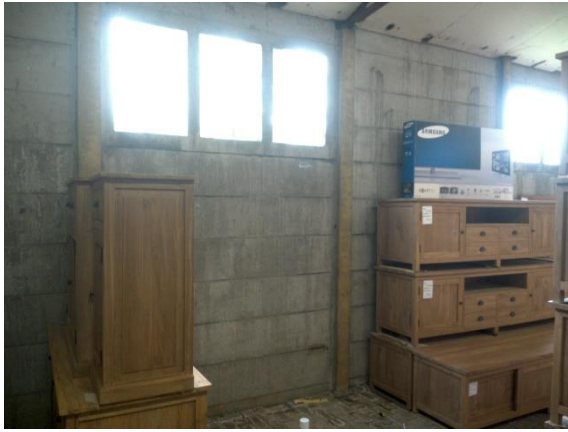
Bron: Bron3, Dilatatiekkit	
Locatie:	Gevels binnenzijde
Verdieping	N.v.t.
Certificaatnummer	A00008436.1
Monsternummer:	MM3
Soort materiaal:	Kit
Percentage en soort asbest:	5-10% Chrysotiel
Hechtgebondenheid:	Hechtgebonden
Beschadiging/verwerking:	Licht beschadigd en licht verweerd
Hoeveelheid:	1 x 1020 m ¹
Wijze van bevestiging:	Gekit
Risicoklasse:	2
Verwijderingsmethode:	Openlucht
Bereikbaarheid:	Alleen bereikbaar door sloopwerk
Oppervlaktestructuur	Gesloten vezelstructuur met afgeschermd oppervlak
Destructieve handelingen:	Nee
Urgentie:	Geen direct risico.
Opmerkingen en/of aanbevelingen:	
<p>Asbest is inhomogeen aanwezig in deze toepassing. Derhalve is van deze toepassing een verzamelmonster genomen.</p> <p>De asbesthoudende dilatatiekkit bevindt zich momenteel aan de binnenzijde tussen de betonelementen. In aanvang zou het dus om een binnensanering gaan. Om deze asbesthoudende kit te kunnen verwijderen dienen de betonelementen gedemonteerd te worden, derhalve is deze bron als buitensanering aangemerkt.</p> <p>Het werkgebied omvat, ongeacht de perceelgrenzen, een afstand tot en met 5 m vanaf de asbesthoudende bron. Het werkgebied kan om zwaarwegende praktische redenen die in het werkplan zijn omschreven afwijken van deze 5 m-grens (bijvoorbeeld veiligheid, of de aanwezigheid van een muur enz.)</p>

FOTO 13 | Dilatatiekkit

FOTO 14 | Dilatatiekkit

FOTO 15 | Dilatatiekitt

FOTO 16 | Dilatatiekitt

FOTO 17 | Dilatatiekitt

FOTO 18 | Dilatatiekitt

FOTO 19 | Dilatatiekitt

Foto 13. Asbesthoudende dilatatiekit (bron Bron3)

Foto 14. Asbesthoudende dilatatiekit (bron Bron3)

Foto 15. Asbesthoudende dilatatiekit (bron Bron3)

Foto 16. Asbesthoudende dilatatiekit (bron Bron3)

Foto 17. Asbesthoudende dilatatiekit (bron Bron3)

Foto 18. Asbesthoudende dilatatiekit (bron Bron3)

Foto 19. Asbesthoudende dilatatiekit (bron Bron3)

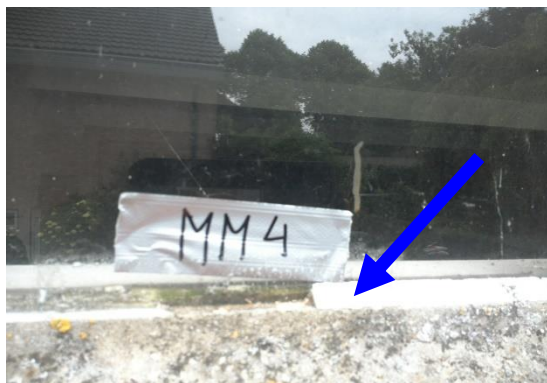
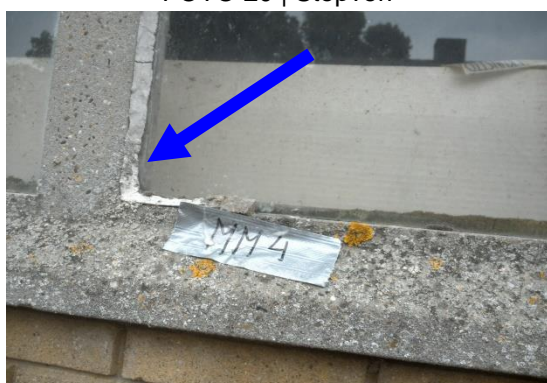
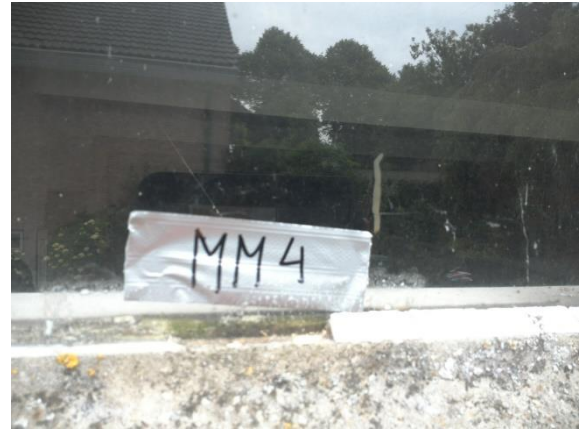
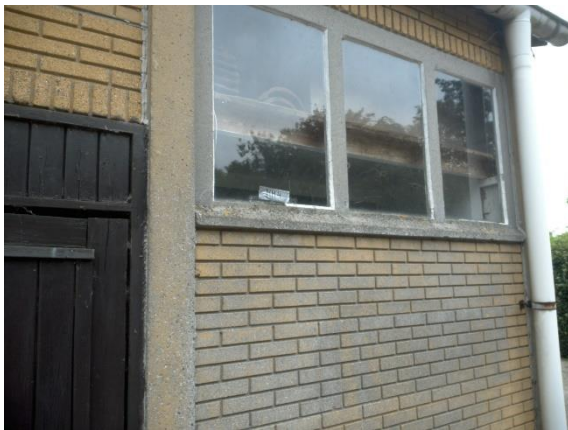
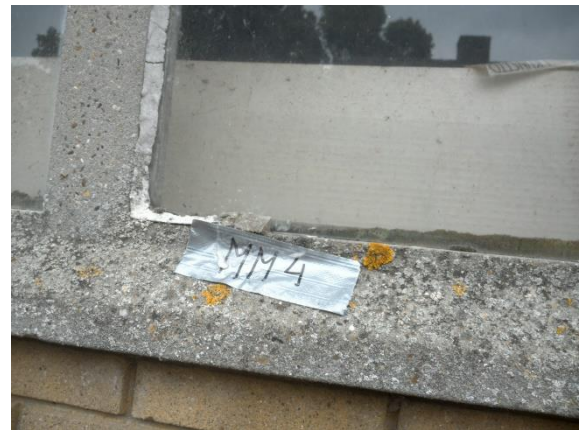
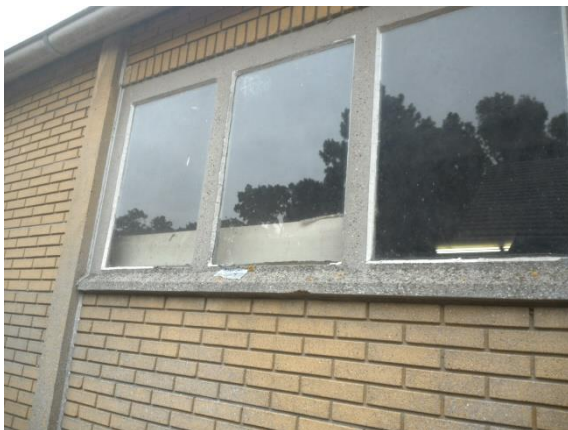
Bron: Bron4, Stopverf	
Locatie:	Buitenzijde
Verdieping	N.v.t.
Certificaatnummer	A00008436.1
Monsternummer:	MM4
Soort materiaal:	Stopverf
Percentage en soort asbest:	<0,1% (niet aantoonbaar) Geen asbest
Beschadiging/verwerking:	Licht beschadigd en licht verweerd
Hoeveelheid:	1 x 50 m ²
Wijze van bevestiging:	Gesmeerd
Bereikbaarheid:	Goed bereikbaar met hulpmiddelen
Destructieve handelingen:	Nee
Opmerkingen en/of aanbevelingen:	
Hoeveelheid is de opgemeten glasoppervlakte. Asbest is inhomogeen aanwezig in deze toepassing. Derhalve is van deze toepassing een verzamelmonster genomen.

FOTO 20 | Stopverf

FOTO 21 | Stopverf

FOTO 22 | Stopverf

FOTO 23 | Stopverf

Foto 20. Niet-asbesthoudende stopverf (bron Bron4)

Foto 21. Niet-asbesthoudende stopverf (bron Bron4)

Foto 22. Niet-asbesthoudende stopverf (bron Bron4)

Foto 23. Niet-asbesthoudende stopverf (bron Bron4)
