Rapport asbestinventarisatie conform SC-540

Sportcomplex "Helsdingen"
Het Slyk 1
4133 EA Vianen

Opdrachtgever: Gemeente Vianen (Vastgoed beheer en onderhoud)

BME Asbestconsult b.v.
SCA code certificaat: 02-D020053.01b
SGS certificaatnummer: AO-111/2
Projectnummer: 13402
Rapportnummer: 22156-13402
Onderzocht door DIA: de heer C. de Wolf
SCA code DIA: 51E-030212-410228

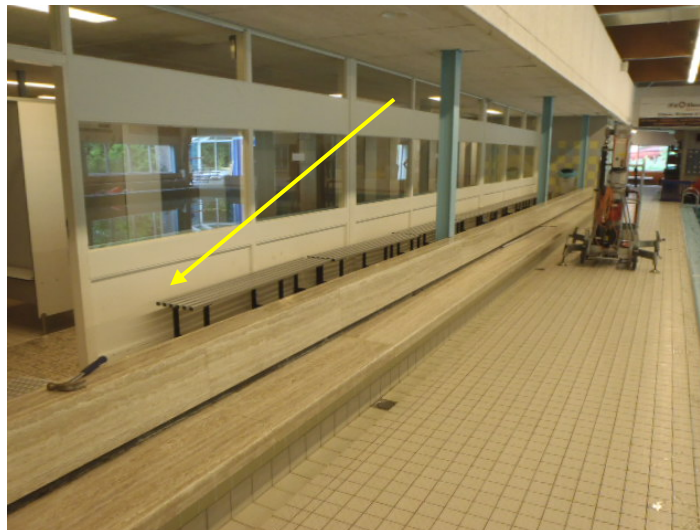
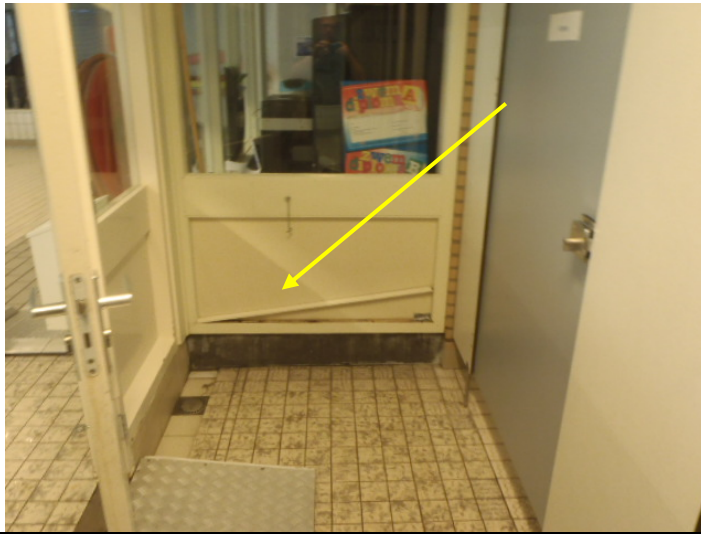
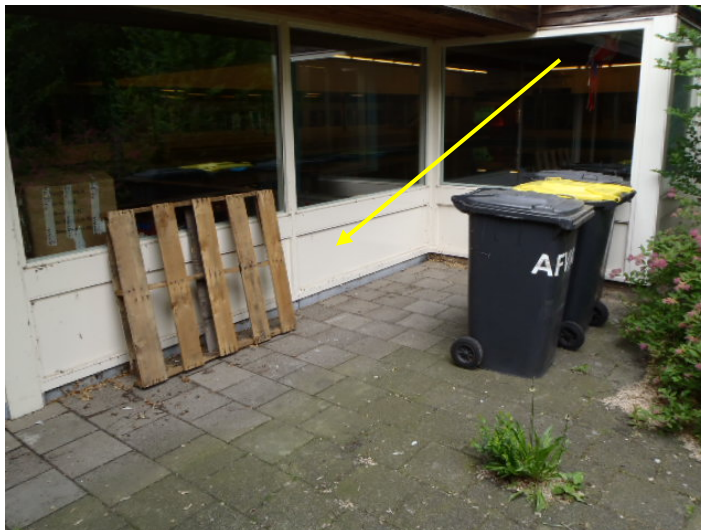
Bronnr. 1: Borstweringspaneel

Constructie	Ingeklemd in kozijn	Risicoklasse SMA-rt	2
Analyseresultaat	10-15% chrysotiel	Monsterreferentie	M1
Gebondenheid	Hechtgebonden	Bereikbaarheid	Goed
Conditie materiaal	Geen beschadigingen	Afgeschermd	Gedeeltelijk

Ter plaatse van de afscheiding kleedruimte/bad en achtergevel van het wedstrijdbad zijn gecoate asbesthoudende borstweringspanelen aangetroffen. De panelen zijn van een hechtgebonden materiaal en zijn middels glaslatten en kit in de kozijnen gezet. Met uitzondering van één paneel zijn de panelen niet beschadigd. Opgemerkt dient te worden dat de panelen die zich net onder het dak bevinden niet van een asbesthoudend materiaal zijn.

foto: Borstweringspaneel

Verwijdering van deze bron valt onder risicoklasse 1, mits de panelen zonder breuk (tenzij incidenteel) te verwijderen zijn. Blijkt dit niet mogelijk dan vallen de werkzaamheden onder risicoklasse 2.

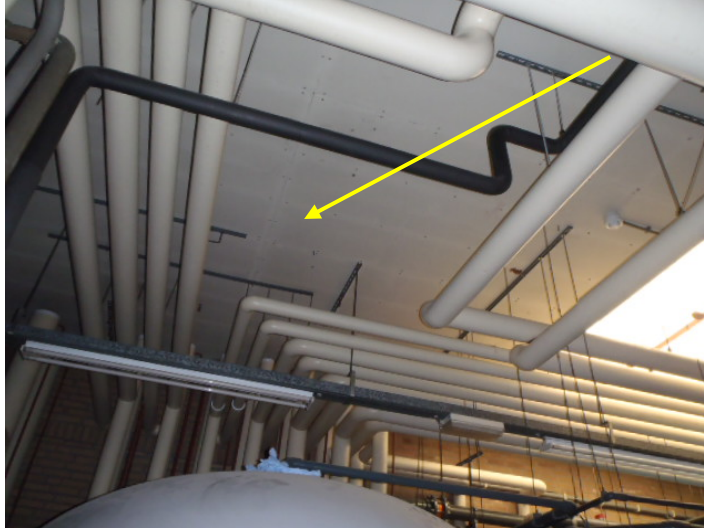
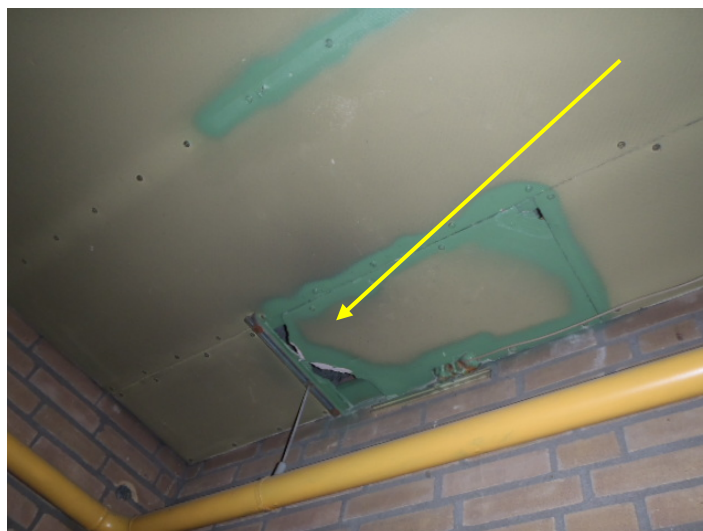
Bronnr. 2: Plafond

Constructie	Geschoefd	Risicoklasse SMA-rt	3
Analyseresultaat	15-30% amosiet	Monsterreferentie	M2
Gebondenheid	Niet hechtgebonden	Bereikbaarheid	Matig
Conditie materiaal	Sterk beschadigd (breukvlakken, putjes, gaten) of verweerd	Afgeschermd	Gedeeltelijk

De bron betreft het plafond van brandwerende beplating. Deze beplating is zichtbaar aan veroudering onderhevig en plaatselijk beschadigd. Niet uitgesloten kon worden, dat dit al een bron van asbestvezelemisaties vormde. Er werden meteen aanvullend kleefmonsters genomen en conform de NEN-2991 methodiek met SEM-RMA laten onderzoeken. Voorts werd meteen geadviseerd om aanvullend risicobeoordelingsonderzoek conform de NEN-2991 uit te laten voeren. Dit onderzoek is in 2 fasen uitgevoerd. Eerst werd er NEN-2991 onderzoek uitgevoerd in de gangen die direct grenzen aan de betrokken ruimte. Daaruit bleek, dat daar geen bronnen van asbestvezelbesmettingen en geen verhoogde asbestvezelconcentraties werden aangetroffen. Bij de volgende fase werd NEN-2991 onderzoek uitgevoerd binnen de ruimte zelf. Dit onderzoek vond plaats onder asbestcondities onder gebruikmaking van voorgeschreven PBM/ABM en decontaminatieprocedures. Dit onderzoek wordt apart gerapporteerd en voor de resultaten wordt hier naar dit onderzoeksrapport verwezen.

foto: Plafond installatieruimte zwembad

Intussen is bekend dat de ruimte nog maar in gebruik te hoeven blijven voor de resterende gebruiksduur van het zwembad. Dit is ca. 4 weken. Daarna wordt het zwembad buiten gebruik gesteld en uiteindelijk gesloopt. Daarbij zal de asbestverwijdering zo volledig mogelijk uitgevoerd kunnen worden. Intussen echter dient deze technisch ruimte nog wel in gebruik te blijven t.b.v. de operationele gang van zaken in het zwembad. Een tussentijdse asbestverwijdering die tevens ook zo volledig mogelijk uitvoerbaar is, kan onder de gegeven omstandigheden niet realistisch uitvoerbaar zijn vanwege de belemmerende installaties binnen de ruimte. Het voor de resterende gebruiksduur asbestveilig maken van de ruimte is wel uitvoerbaar d.m.v. een grondige reiniging in containment condities gekoppeld aan het aanbrengen van een tijdelijke duurzame afscherming in de vorm van dikke Foster Encapsulant (32-36), o.g., en/of luchtdicht gesloten pe-folie tegen de brandwerende beplating. Na vrijgave

aan de hand van een Eindbeoordeling conform de NEN-2990 kan dan de ruimte binnen de gegeven restricties en uitgangspunten veilig in gebruik blijven, terwijl in een later stadium de asbestverwijdering alsnog met het beoogde resultaat uitvoerbaar is.

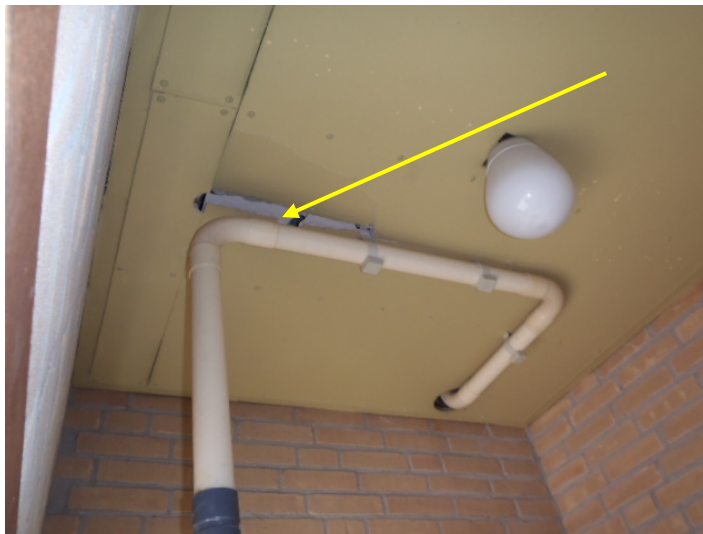
foto: Plafond chemicaliënruimte (chloorbleekloog)

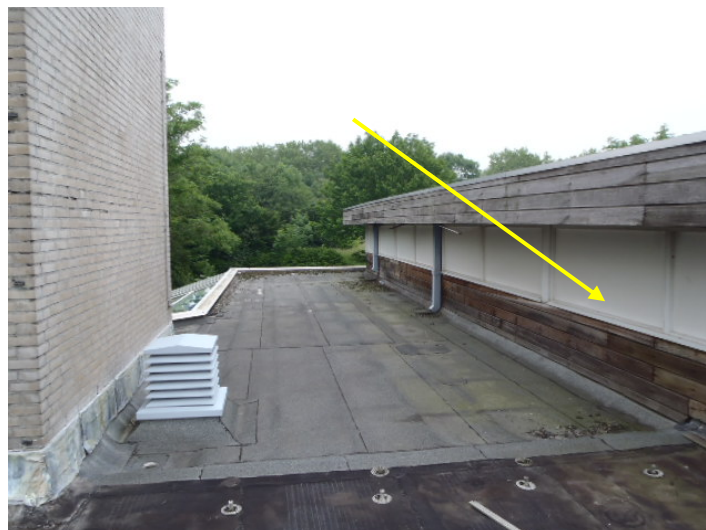
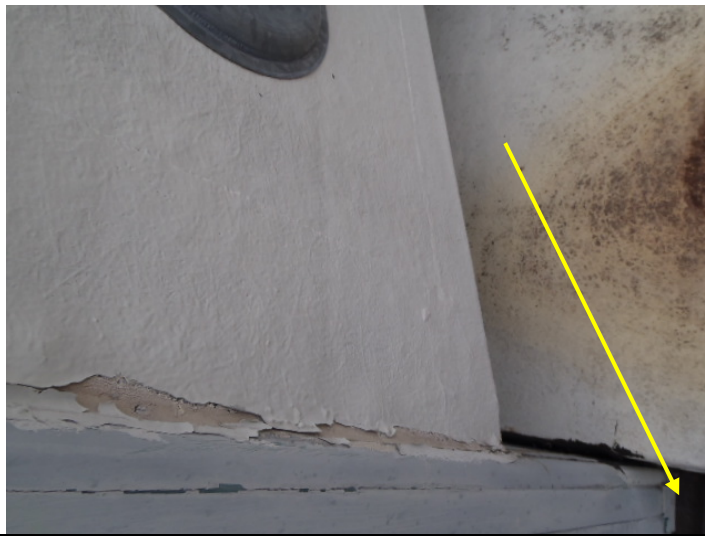
Bronnr. 3: Kit

Constructie	Gekit	Risicoklasse SMA-rt	2
Analyseresultaat	0,1-2% chrysotiel	Monsterreferentie	M4
Gebondenheid	Hechtgebonden	Bereikbaarheid	Slecht
Conditie materiaal	Geen beschadigingen	Afgeschermd	Volledig

foto: Kit

Ter hoogte van het dak van het wedstrijdbad is tussen de kozijnen en de trespasandwichpanelen is asbesthoudende kit aangetroffen. Verwijdering van de kit dient onder verwijderingsrisicoklasse 2 uitgevoerd te worden. Dit kan in een buitensituatie worden uitgevoerd, als de binnenzijde wordt afgeschermd.

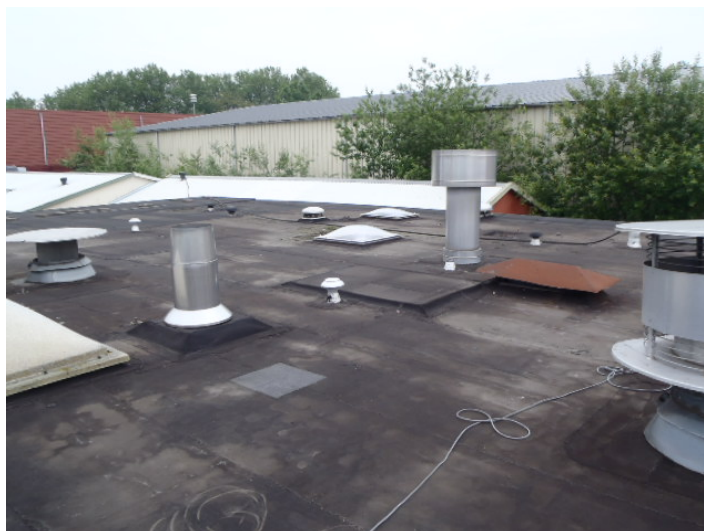
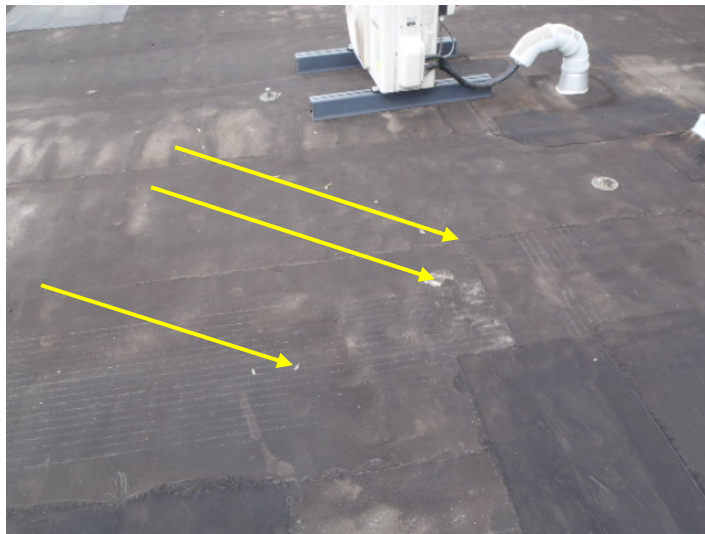
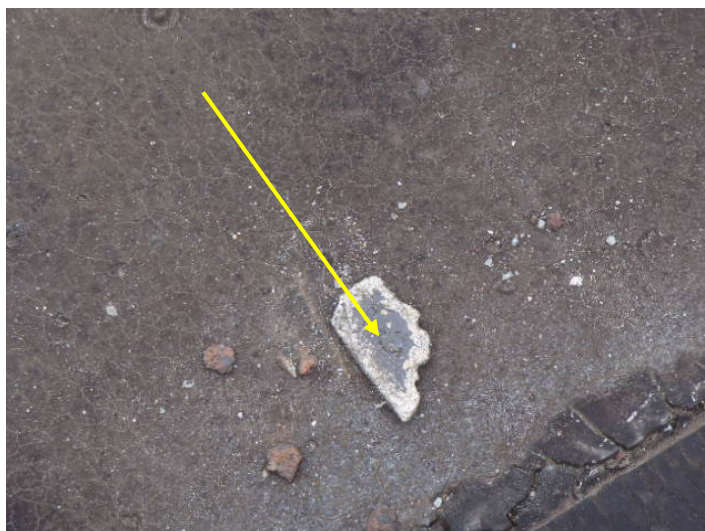
Bronnr. 4: Restanten asbesthoudend materiaal

Op het dak aan de voorzijde ter hoogte van het wedstrijdbad zijn restanten asbesthoudend plaatmateriaal aangetroffen.

foto: Restanten asbesthoudend materiaal

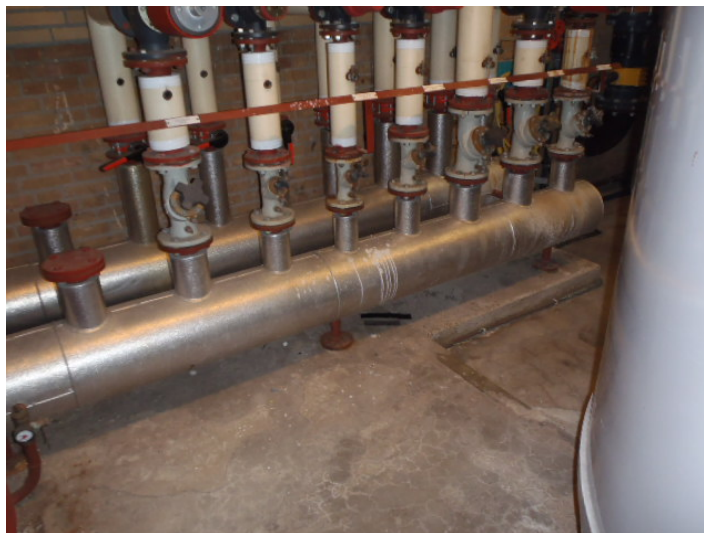
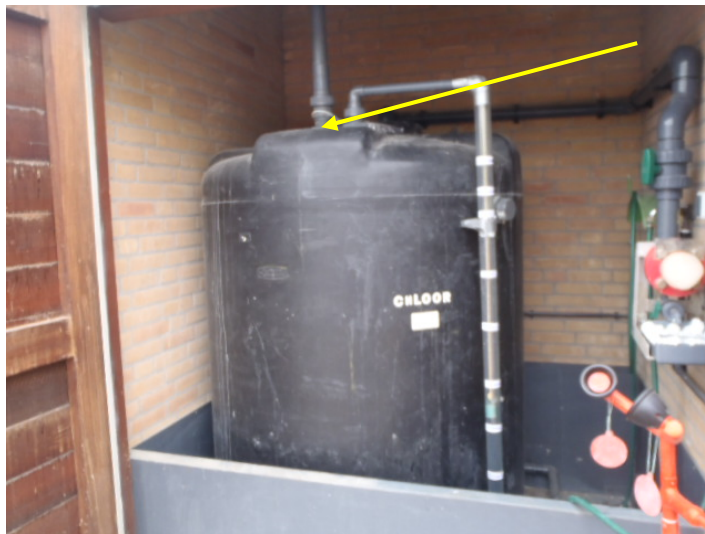
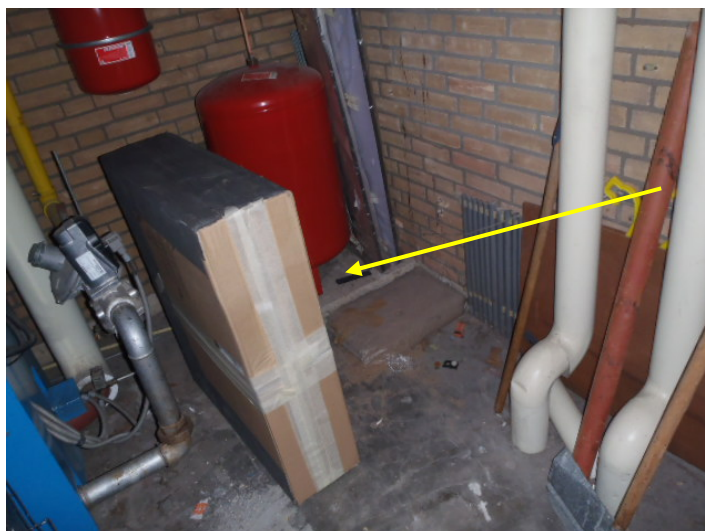
Bronnr. 5: Stof, duidelijk asbest aantoonbaar

installatieruimte zwembad en de chemicaliënruimte (chloorbleekloog en zwavelzuur) zijn totaal 6 kleefmonsters genomen. Op 4 van de monsters (K1, K3, K5, K6) zijn zeer veel asbestvezels aangetroffen. Op de overige kleefmonsters is geen asbest aangetroffen. Dit betekent dat er in de installatieruimte zwembad en chemicaliënruimte (chloorbleekloog) significante overschrijding van het potentieel risico aanwezig is. Wij adviseren de ruimte gesloten te houden en op korte termijn te laten reinigen.

foto: Stof, duidelijk asbest aantoonbaar

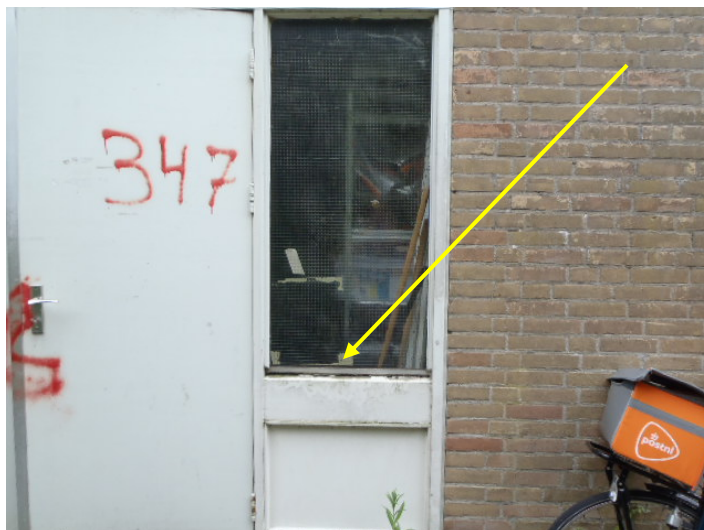
foto: Kit (beglazing) - M3

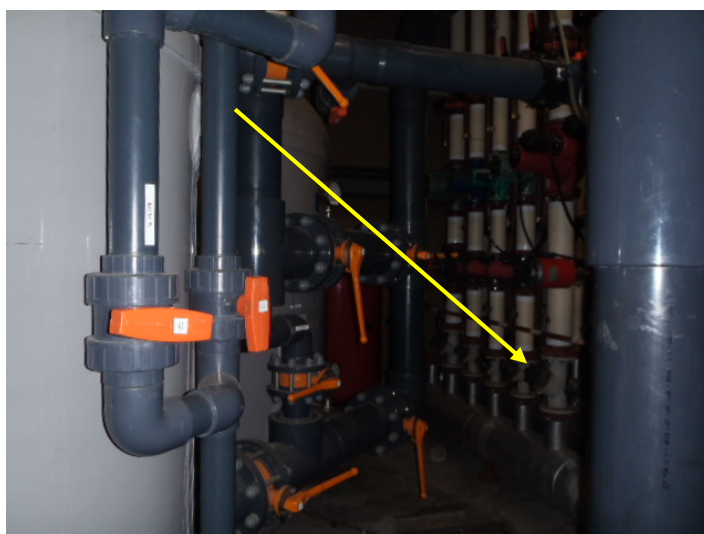
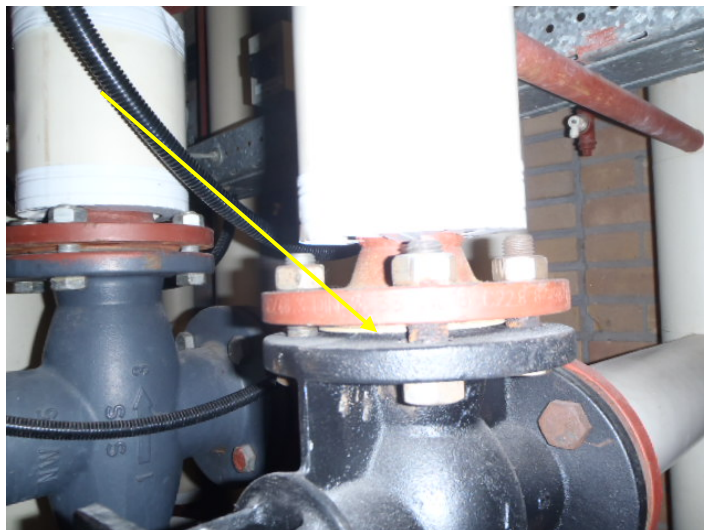
foto: Pakkingen - M6

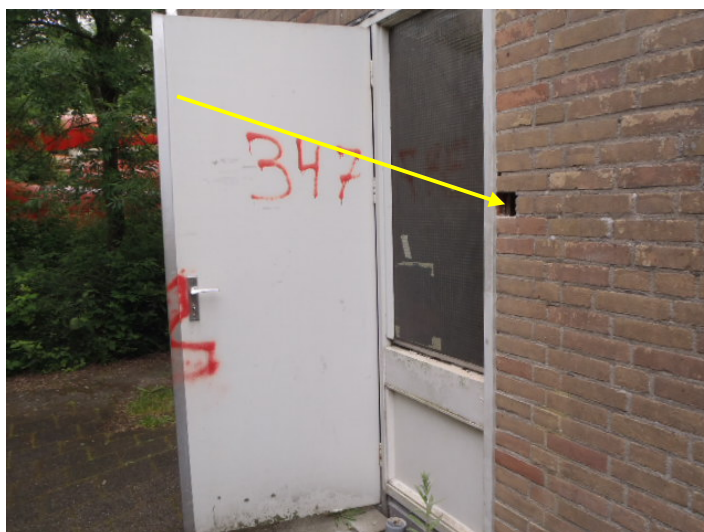
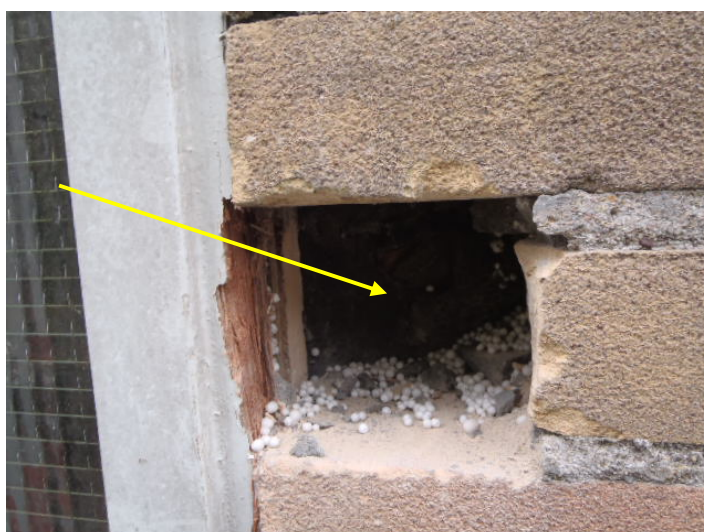
foto: Vochtkerende stroken - M7

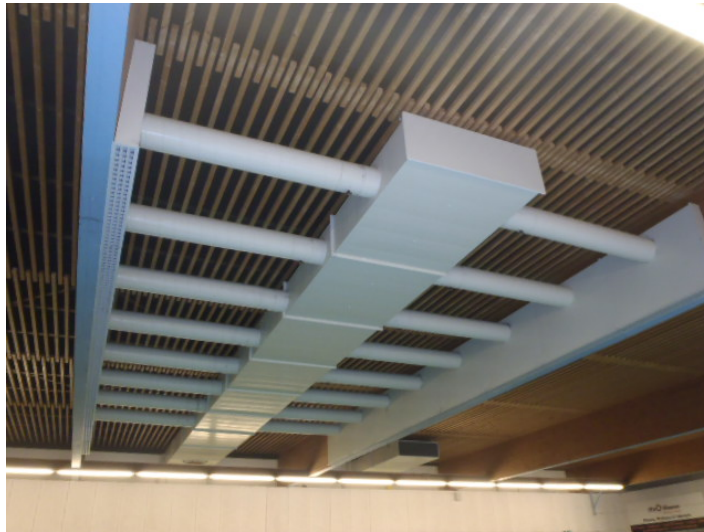
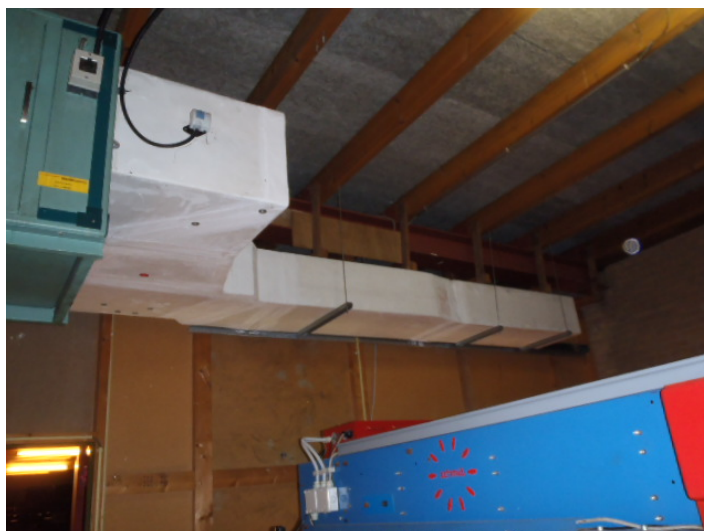
foto: Ventilatiekanaal - M8

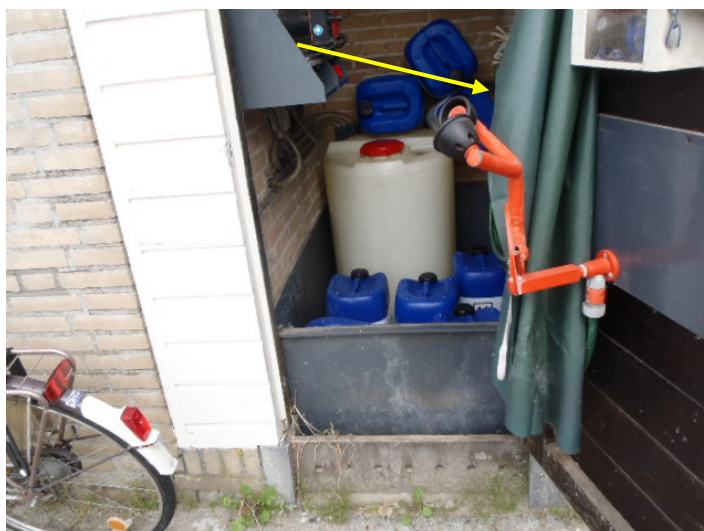
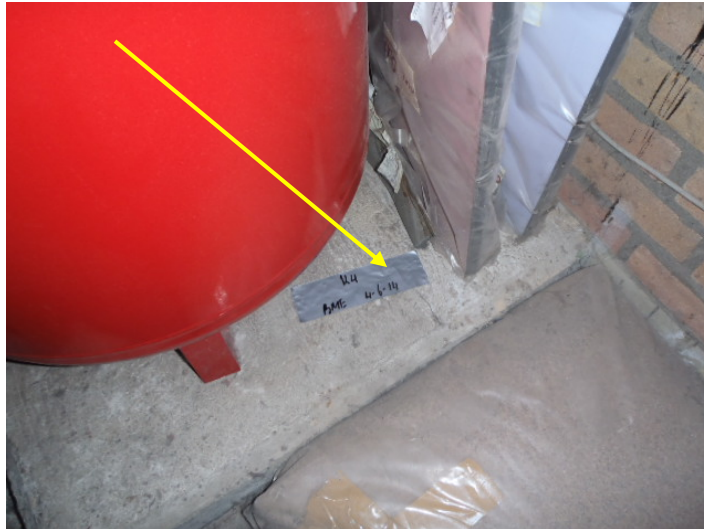
foto: Stof, geen asbest aantoonbaar - K2 - K4
