**DE VIJFSLUIZEN**  
**INVENTARISATIE BOMENBESTAND**

***Toetsing op vitaliteit en  
mogelijkheden  
van de beplantingen***

Inventariseren bomenbestand De Vijfsluizen te Vlaardingen

Ons kenmerk : 2007-534-527  
Datum : 09 augustus 2007  
Status : tweede concept

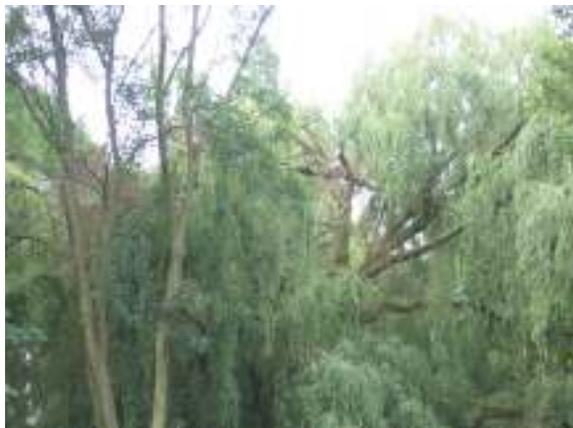
Fraaie boom; maar niet zondermeer te handhaven.

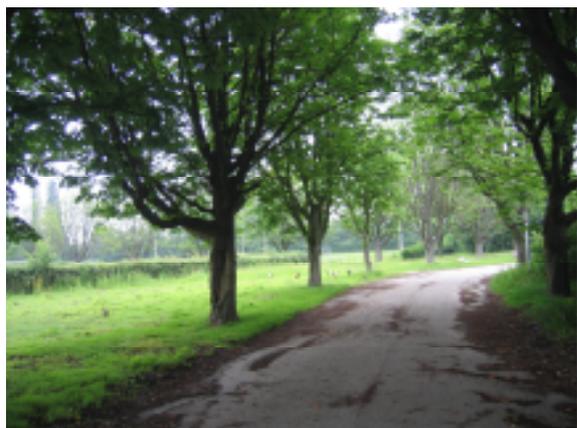
Ter hoogte van objectnummer 3.2.

- De kastanjelaan (nrs. 3 t/m 4.3): dit lintvormige element zou visueel erg aantrekkelijk zijn (zeker in de bloeitijd) ware het niet dat deze laan voor 50% tot 60% is aangetast door de kastanjabloedingsziekte. Een deel ( $\pm 15\%$ ) is reeds aan de ziekte bezweken. De uitvalpercentages liggen landelijk nogal uiteen, maar 70% tot 80% uitval is -gezien de huidige toestand van de bomen- niet onwaarschijnlijk.

Van een laanstructuur is inmiddels nauwelijks nog sprake. Tevens is de wettelijke doorrijhoogte niet voldoende. Bij schade aan (bouw)verkeer is de boomeigenaar aansprakelijk.

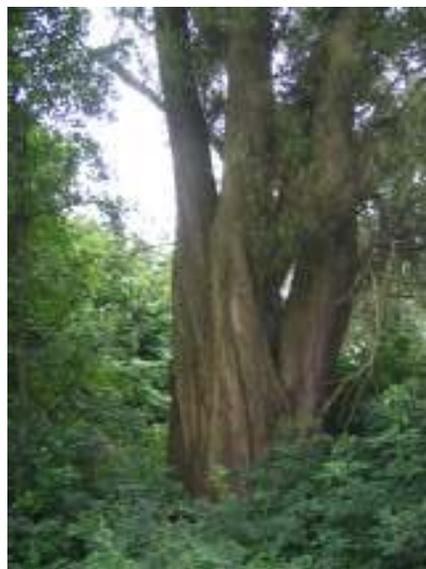
Plakoksels en reactiehout: fraai exemplaar, maar te behouden?

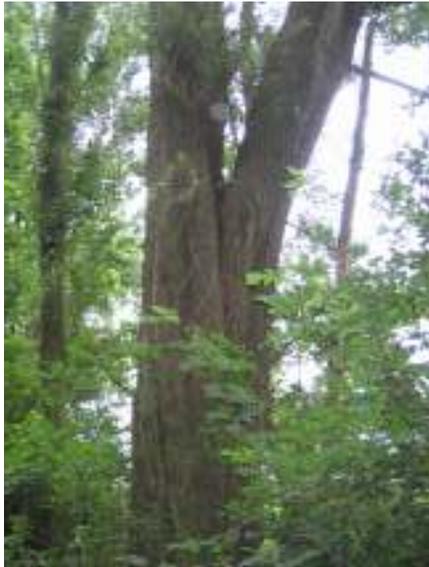
Object nummer 23.

- De Schietwilg (nr. 23) heeft een forse plakoksel: bij uitbreken zou de top de snelweg kunnen bereiken (in ieder geval het fietspad). Bij behoud is vakkundig onderhoud noodzakelijk.

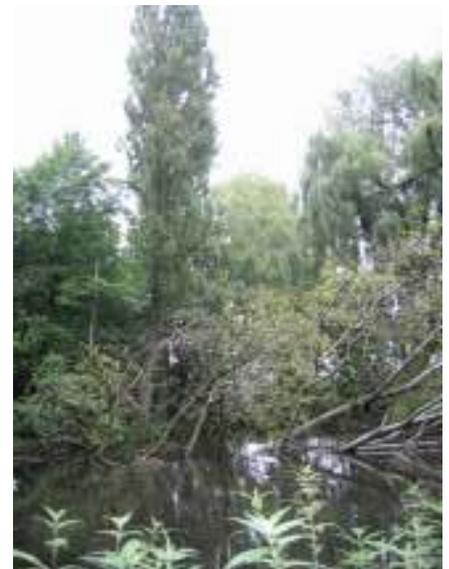
Dood hout nabij object nummer 16.1.

- Dode bomen, dik staand dood hout (nrs. 49, 56, 57 en 58).

Dik staand dood hout is 'relatief' zeldzaam in Nederland. Ecologisch zeer interessant. Uit boomveiligheidsoverwegingen (aansprakelijkheid) minder gewenst direct naast een (huidig) wandelpad. Objecten B en D zijn mooie lijnvormig elementen. In combinatie met de watergang hebben deze hoge ecologische potenties.

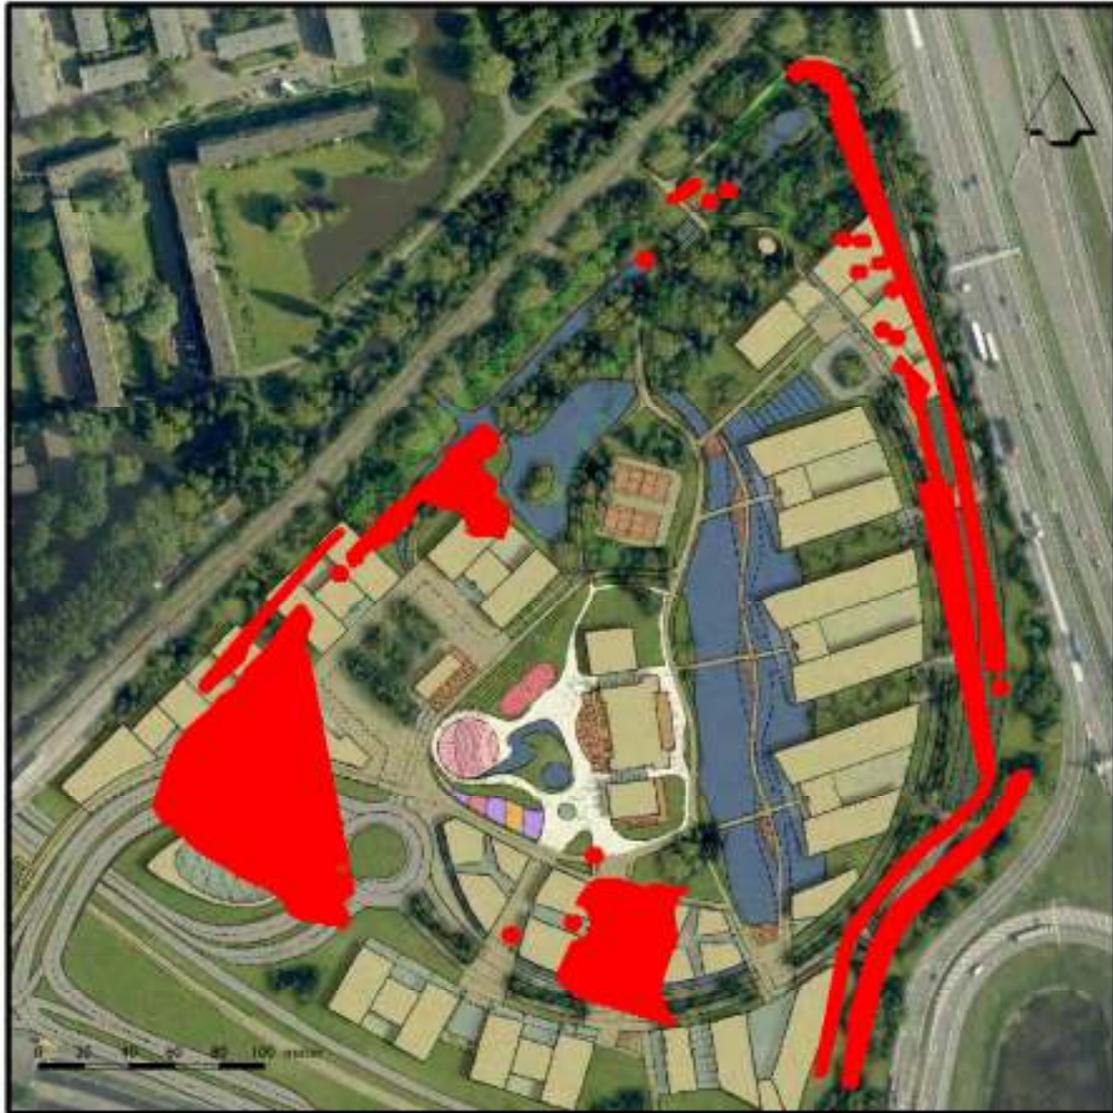
# Knelpuntenanalyse

Binnen de onderzoekslocatie is een groot aantal beplantingsobjecten aanwezig. Op basis van veldinventarisatie zijn alle objecten op verschillende aspecten beoordeeld. In het figuur zijn alle beplantingsobjecten opgenomen die zonder de voorgenomen nieuwbouw langdurig gehandhaafd zouden kunnen worden of bijzondere ecologische waarden bezitten.

Een deel van deze objecten is in de nu voorliggende bouwplannen zonder meer te handhaven. Deze objecten zijn in de kaart groen gearceerd. De roodgearceerde beplantingen zijn met de voorliggende bouwplannen niet, deels, of enkel met aangepaste inrichtingsmaatregelen te behouden.

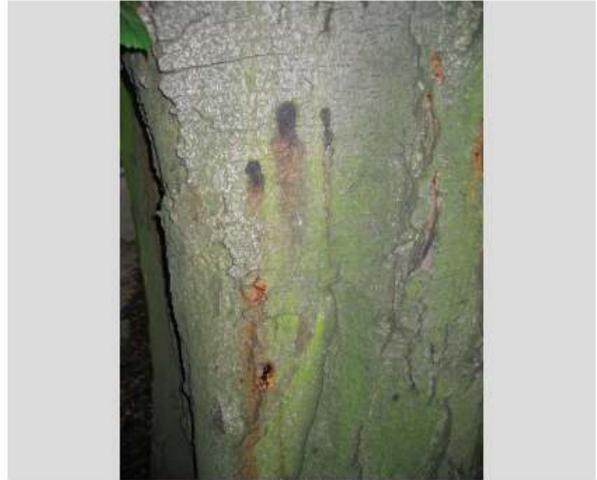
IMG\_3424

1.1	kastanje	rij	40	-	dood	redelijk	insecten / vogels	nihil		
2	populier	gesl. bepl.	80	goed		matig		nihil		
3	kastanje	rij	40	matig	matige bloedingsziekte			geen	opkronen noodzakelijk	3424
