# Het voormalige Sportpark “De Vijfsluizen” te Vlaardingen

Cultuurhistorische waardestelling

## **Cultuurhistorische waardestelling voor het voormalige sportpark "De Vijfsluizen" te Vlaardingen**

Naam: Voormalig sportpark "De Vijfsluizen"  
Adres: Mr. L.A. Kesperweg 45  
Vlaardingen

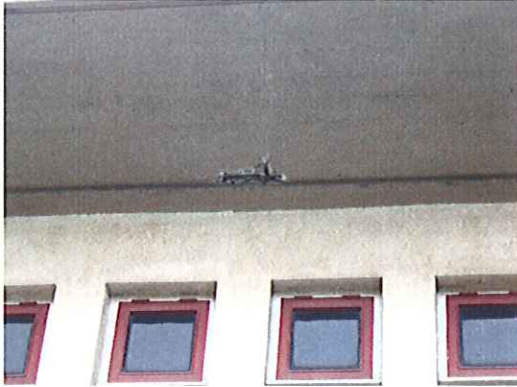
De sporthal, de grootste van alle ruimten, heeft een eigen constructieve structuur van betonnen kolommen en dragend baksteen metselwerk aan de eindgevels. De beide eindwanden zijn in baksteen uitgevoerd en onderdeel van de draagconstructie. Ten behoeve van de stabiliteit is het metselwerk aan alle hoeken een travee omgezet in de lange gevel. Het dak is uitgevoerd als een betonnen schaal. Aan de lange gevels is het beton "aus einem Guss" doorgestort in een schuin oplopende goot. Hier en daar is de wapening vrij gekomen en zal er met een geëigende methode gerepareerd moeten worden.

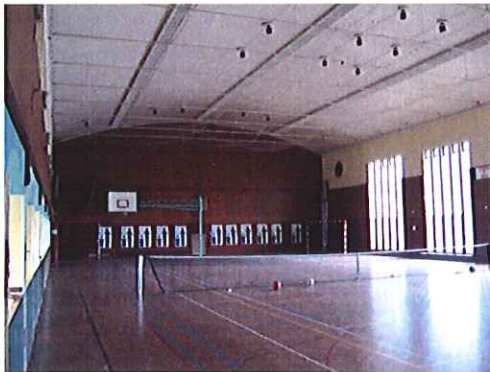
De betonnen schaal wordt in vorm gehouden door stalen trekstangen, die aan de binnenzijde in het zicht zijn gelaten. De aanhechting van de trekstangen met het beton vertoont geen schade, maar gecontroleerd zal moeten worden of de verbinding voldoende sterkte houdt.

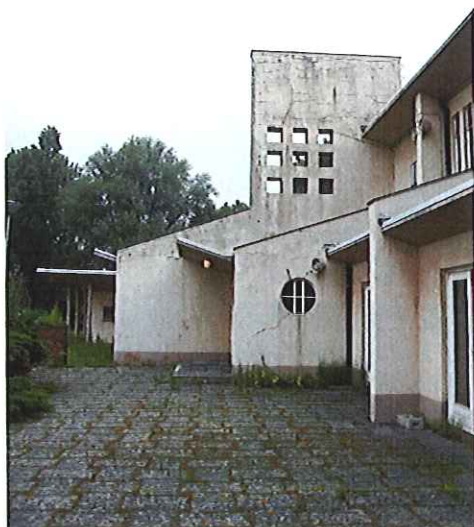
Het beton heeft bouwfysisch niet de kwaliteit die wij er nu van verwachten. Er zijn geen onderbrekingen in het beton aangebracht tussen binnen en buiten; er is evenmin isolatie toegepast. Het beton dat in het zicht is gebleven is enigszins gecarbonateerd, maar zeer goed repareerbaar. Alle baksteen en beton is gepleisterd en geschilderd. De mortelsamenstelling van het pleisterwerk bevat waarschijnlijk tamelijk veel cement. Op de vlakken in het metselwerk zijn veel spanningsscheuren ontstaan door de spanning tussen de baksteen en de cementmortel. De hechting op de baksteen is sterk, zodat bij beweging in de baksteen scheuren in de stuclaag ontstaan. Hiervoor zijn op dit moment goede reparatie mogelijkheden voorhanden.

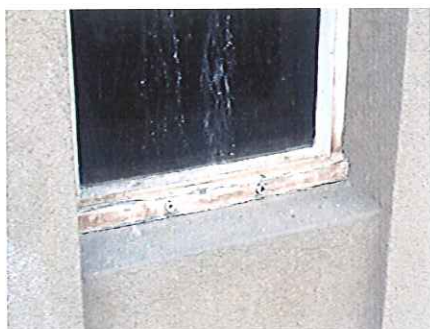
De gevels zijn in het geheel geschilderd met een synthetische verf. Dat veroorzaakt een remming in de noodzakelijke vochtregulatie van de gevel. Vocht kan niet naar buiten uitreden; een mineraal product wordt daarom sterk aanbevolen. Bij een eventuele aanpak is het aan te bevelen de oorspronkelijke kleur wit toe te passen. In het kader van deze notitie is deze omschrijving slechts summier en zal ten behoeve van een aanpak nader onderzocht en uitgewerkt moeten worden. De daken van de galerij en de omarmingen op de hoeken van de sporthal zijn uitgevoerd als een eenvoudige traditionele constructie van houten balken en beschot. De dakbedekking is verouderd, de onderliggende schade is naar alle waarschijnlijkheid gering. Het in het verleden gepleegde onderhoud is helaas niet uitgevoerd met materialen die geëigend zijn voor deze architectuur. Een goede afwatering ook via de hwa's en riolering is zelfs op dit moment van uiterst belang. Veel schade kan hierdoor voorkomen worden. De gevels, uitgevoerd in baksteen vertonen dezelfde knelpunten als die van de hal. Ook hier is herstel goed uitvoerbaar. De kozijnen, ramen en deuren zijn veelal nog oorspronkelijk. Door de geringe dimensionering zijn de kwetsbare punten aangetast, maar herstelbaar.

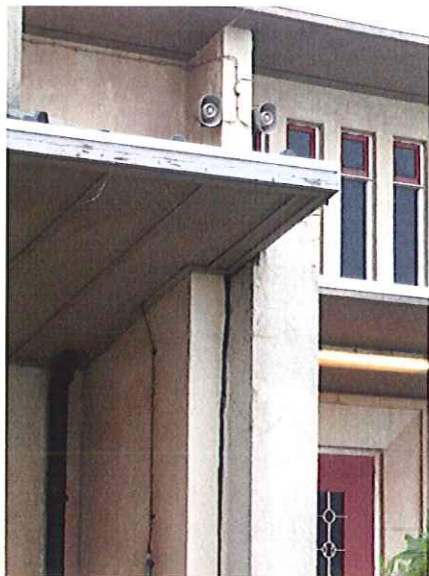
De overstekken aan de voorzijde zijn opgebouwd uit houten balken en beschot. De dakbedekking is verouderd. De eens herstellde dakrand behoeft bij een volgende reparatie een andere oplossing. De onderzijde is afgewerkt met een plaatmateriaal dat door wisseling in vochtomstandigheden is gaan golven.

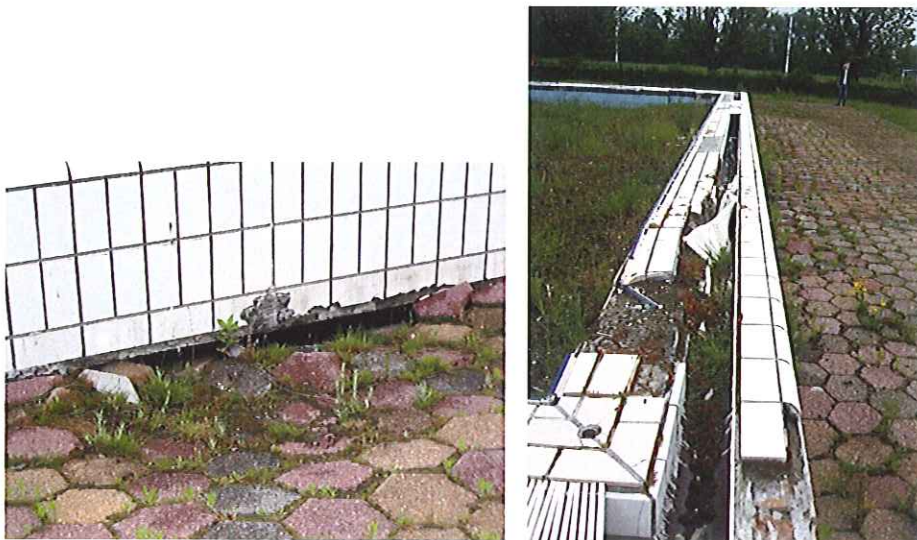
Anders is het gesteld met de rand. De fundering ervan heeft een geringe aanlegdiepte.

Of het bassin is gedilateerd ten opzichte van de rand is nog niet duidelijk. De tegels zijn op veel plaatsen los of zelfs verdwenen.

Het betonnen bassin heeft veel te lijden gehad door wisseling in belasting, gebrek aan onderhoud en door de weersomstandigheden. Een sterkteberekening zou moeten worden uitgevoerd om de sterkte en stabiliteit ervan te controleren. Overigens zijn deze bassins met de huidige middelen goed herstelbaar.
