# Asbestinventarisatie

| Adres: | Jan Dorrekensgade-Oost 65, 67, 69, 71 |
| Plaats: | Waddinxveen |
| Projectnummer: | 18.527 |

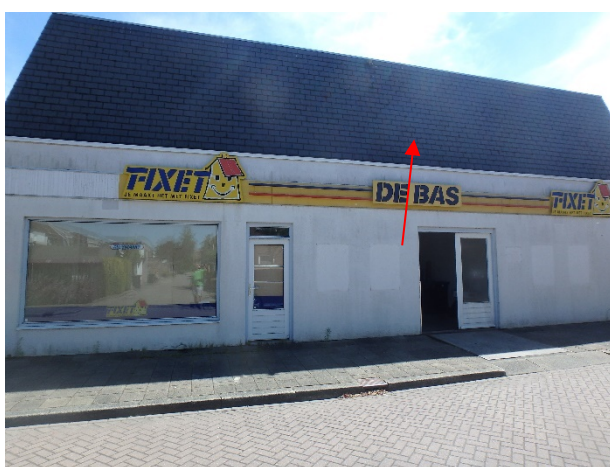
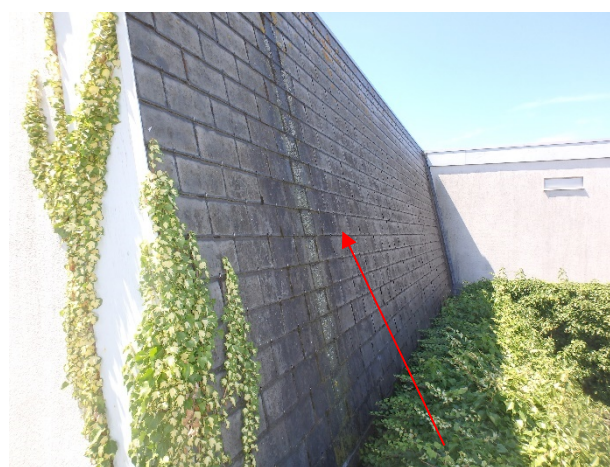
#### 5.1.1 Bronnummer 18.527-01 – Dakleien

| <b>Omschrijving:</b> | Dakleien | <b>Hoeveelheid (circa):</b> | 200 m <sup>2</sup> |
| <b>Locatie:</b> | Dak opslag | <b>Analysereferentie:</b> | 18.008899/0 - MM01 |
| <b>Bevestiging:</b> | Gespijkerd | <b>Analyseresultaat:</b> | Chrysotiel 10-15% |
| <b>Beschadiging:</b> | Niet beschadigd | <b>Soort asbest:</b> | Serpentijn |
| <b>Verwerking:</b> | Licht Verweerd | <b>Gebondenheid:</b> | Hechtgebonden |
| <b>Bereikbaarheid:</b> | Slecht | <b>Risicoklasse:</b> | 2 |

| | | <b>Verwijdermethode:</b> | Buitensanering |

Wij adviseren aan de asbesthoudende toepassing geen werkzaamheden te (laten) verrichten. De verwijdering van deze asbesthoudende toepassing kan niet zonder schade aan het asbesthoudende materiaal toe te brengen, hierdoor komt de sanering in Risicoklasse 2. De sanering dient te geschieden door een daartoe gecertificeerd asbestverwijderingsbedrijf.

Wanneer de aanwezige toepassing(en) niet op korte termijn wordt gesaneerd, adviseren wij hier voor het opstellen van een asbestbeheersplan.

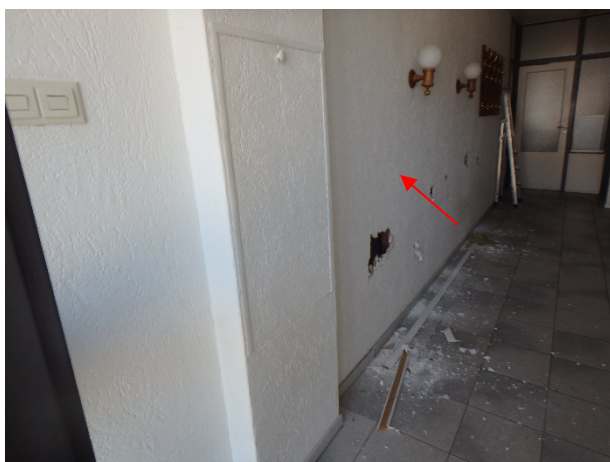
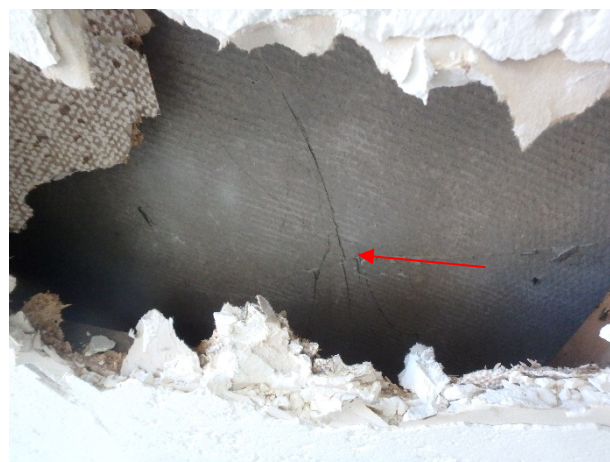
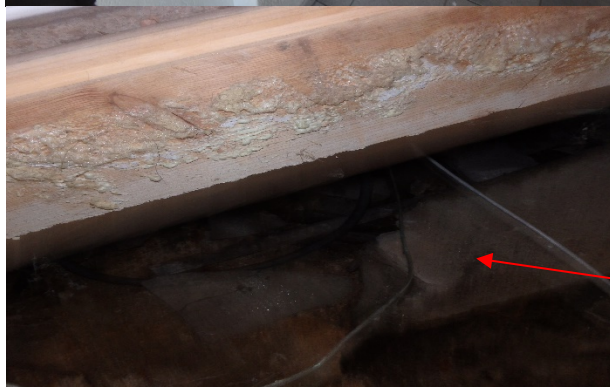
## 5.1.2 Bronnummer 18.527-02 – Plaatmateriaal

| <b>Omschrijving:</b> | Plaatmateriaal | <b>Hoeveelheid (circa):</b> | 10 m <sup>2</sup> |
| <b>Locatie:</b> | Gang nr 69, | <b>Analysereferentie:</b> | 18.008899/0 - MM02 |
| <b>Bevestiging:</b> | Gespijkerd | <b>Analyseresultaat:</b> | <b>Chrysotiel 2-5%</b> |
| <b>Beschadiging:</b> | Licht beschadigd | <b>Soort asbest:</b> | Serpentijn |
| <b>Verwerking:</b> | Licht verweerd | <b>Gebondenheid:</b> | Hechtgebonden |
| <b>Bereikbaarheid:</b> | Matig | <b>Risicoklasse:</b> | 2 |

Beplating loopt door naar kruipruimte hier liggen losse stukken t.h.v. de meterput.

| | | <b>Verwijdermethode:</b> | Containment |

Wij adviseren aan de asbesthoudende toepassing geen werkzaamheden te (laten) verrichten. De verwijdering van deze asbesthoudende toepassing kan niet zonder schade aan het asbesthoudende materiaal toe te brengen, hierdoor komt de sanering in Risicoklasse 2. De sanering dient te geschieden door een daartoe gecertificeerd asbestverwijderingsbedrijf.

Wanneer de aanwezige toepassing(en) niet op korte termijn wordt gesaneerd, adviseren wij hier voor het opstellen van een asbestbeheersplan.

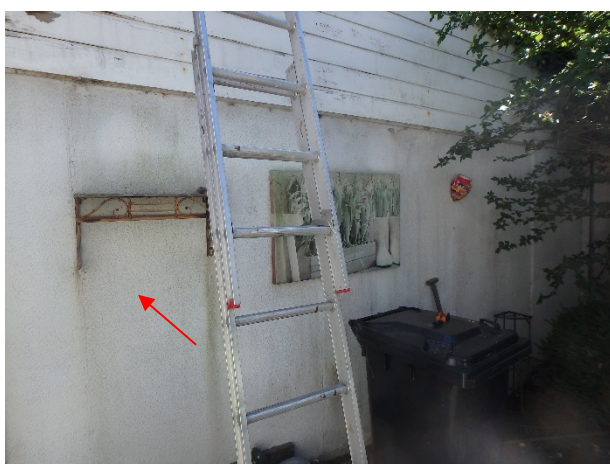
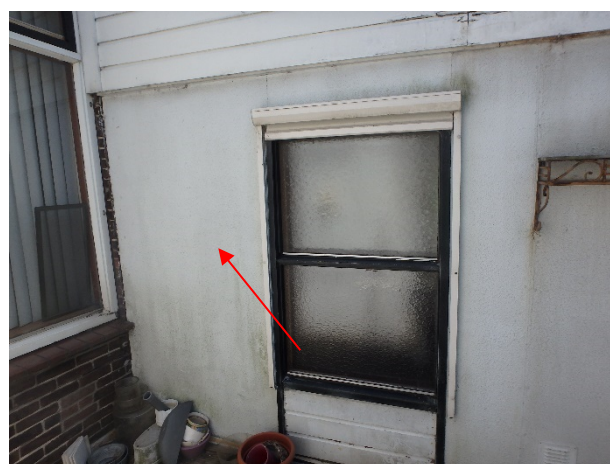
## 5.1.3 Bronnummer 18.527-03 – Plaatmateriaal

| <b>Omschrijving:</b> | Plaatmateriaal | <b>Hoeveelheid (circa):</b> | 15 m <sup>2</sup> |
| <b>Locatie:</b> | Tuinmuur buiten nr 69, | <b>Analysereferentie:</b> | 18.008899/0 - MM03 |
| <b>Bevestiging:</b> | Geschroefd | <b>Analyseresultaat:</b> | Chrysotiel 10-15%<br>Crocidoliet 2-5% |
| <b>Beschadiging:</b> | Licht beschadigd | <b>Soort asbest:</b> | Serpentijn/amfibool |
| <b>Verwerking:</b> | Licht verweerd | <b>Gebondenheid:</b> | Hechtgebonden |
| <b>Bereikbaarheid:</b> | Matig | <b>Risicoklasse:</b> | 2A |

| | | <b>Verwijdermethode:</b> | Buitensanering |

Wij adviseren aan de asbesthoudende toepassing geen werkzaamheden te (laten) verrichten. De verwijdering van deze asbesthoudende toepassing kan niet zonder schade aan het asbesthoudende materiaal toe te brengen, hierdoor komt de sanering in Risicoklasse 2A. De sanering dient te geschieden door een daartoe gecertificeerd asbestverwijderingsbedrijf.

Wanneer de aanwezige toepassing(en) niet op korte termijn wordt gesaneerd, adviseren wij hier voor het opstellen van een asbestbeheersplan.

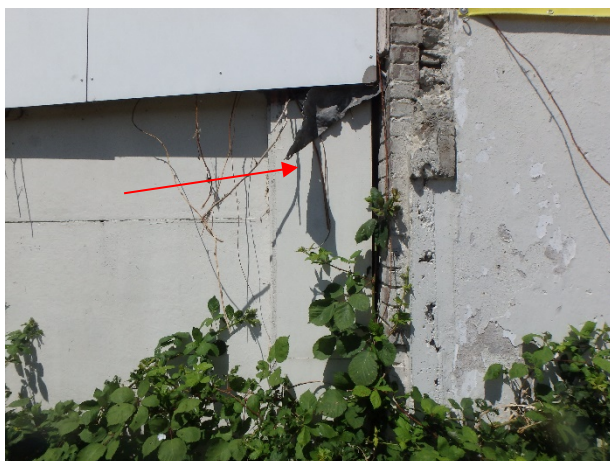
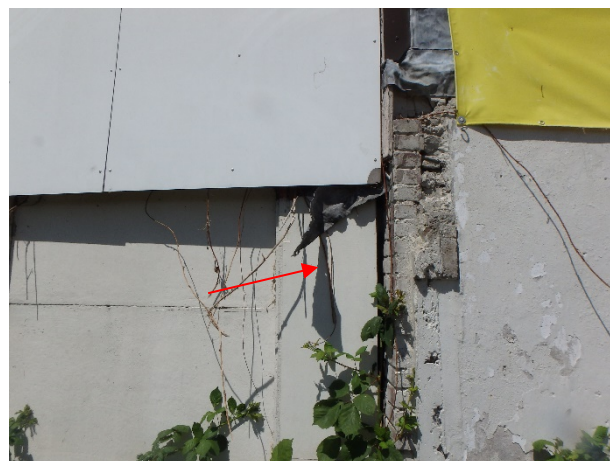
#### 5.1.4 Bronnummer 18.527-04 – Plaatmateriaal

| <b>Omschrijving:</b> | Plaatmateriaal | <b>Hoeveelheid (circa):</b> | 2 m <sup>2</sup> |
| <b>Locatie:</b> | Winkelruimte op muur<br>buitenzijde | <b>Analysereferentie:</b> | 18.008899/0 - MM04 |
| <b>Bevestiging:</b> | Geschroefd | <b>Analyseresultaat:</b> | <b>Chrysotiel 2-5%</b> |
| <b>Beschadiging:</b> | Licht beschadigd | <b>Soort asbest:</b> | Serpentijn |
| <b>Verwerking:</b> | Licht verweerd | <b>Gebondenheid:</b> | Hechtgebonden |
| <b>Bereikbaarheid:</b> | Goed | <b>Risicoklasse:</b> | 2 |

| | | <b>Verwijdermethode:</b> | Buitensanering |

Wij adviseren aan de asbesthoudende toepassing geen werkzaamheden te (laten) verrichten. De verwijdering van deze asbesthoudende toepassing kan niet zonder schade aan het asbesthoudende materiaal toe te brengen, hierdoor komt de sanering in Risicoklasse 2. De sanering dient te geschieden door een daartoe gecertificeerd asbestverwijderingsbedrijf.

Wanneer de aanwezige toepassing(en) niet op korte termijn wordt gesaneerd, adviseren wij hier voor het opstellen van een asbestbeheersplan.
