Projectnaam Tweede Bloksweg te Waddinxveen  
Type onderzoek Historisch onderzoek  
Projectnummer 77878.15  
Kenmerk opdrachtgever 2020163609  
Opdrachtgever Omgevingsdienst Midden-Holland  
De heer G. van Roessel  
Postbus 45  
2800 AA Gouda

## Historisch onderzoek

# Tweede Bloksweg te Waddinxveen

**Percelen Waddinxveen E 2154, 2137 en 2150**

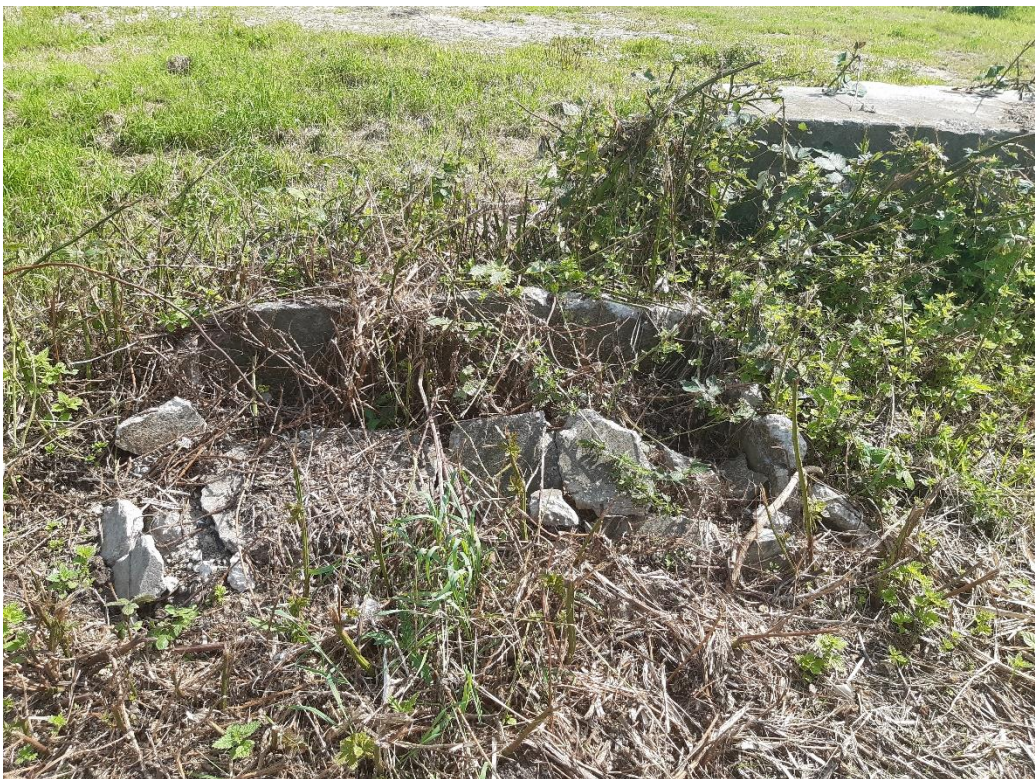
Perceel 2137 en 2150 liggen momenteel brak. Nabij het zuidelijke toegang pad naar perceel 2150 zijn (grote) brokken beton aanwezig. Beide percelen zijn door watergangen begrensd naar het noordwest en zuidoosten.

Foto 2: Betonnen brokken nabij het toegangspad naar perceel 2150

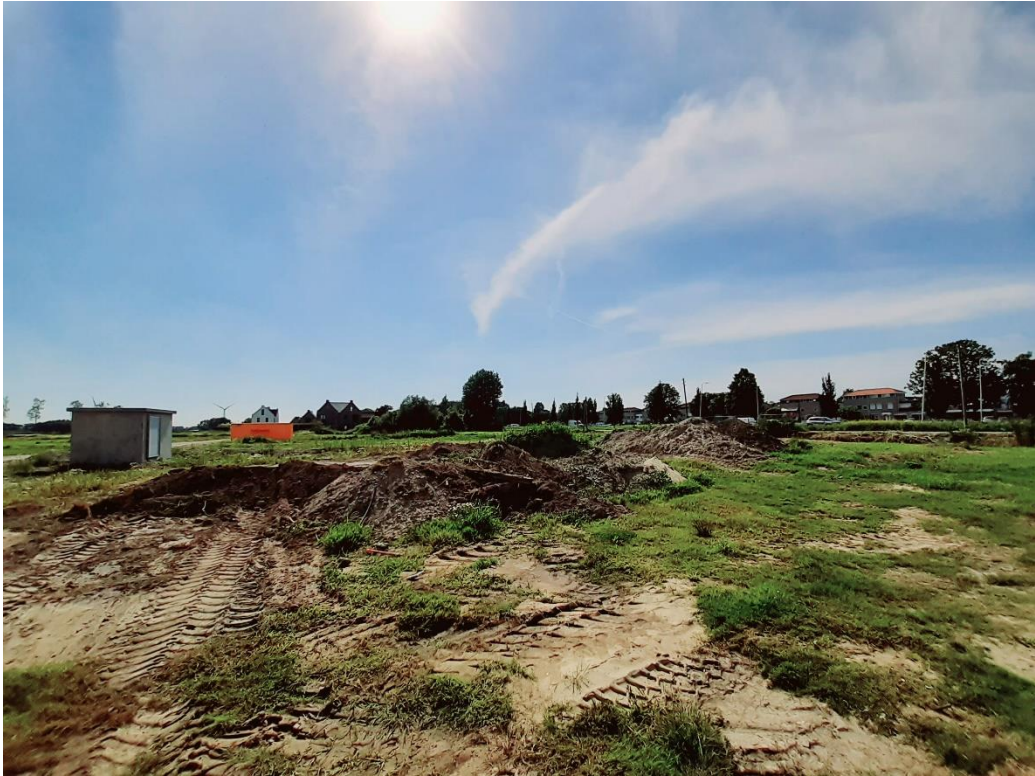
Tijdens de terreinverkenning zijn meerdere depots op de locatie waargenomen. Uit informatie van de opdrachtgever zijn het gebied eigen grond van de naastgelegen nieuwbouw project. De depots zijn begin september 2020 verwijderd van de locatie. Verspreid over de locatie zijn stukken puin, stukken plastic en blikjes, stenen, stukken beton, en potentieel asbest verdacht materiaal aangetroffen. Zie ook de foto's opgenomen in bijlage 4. Ten zuiden van de locatie zijn nieuwbouw huizen in aanleg.

Foto 3: Depots ter plaatse van perceel 2137 en 2150 (aug 2020)

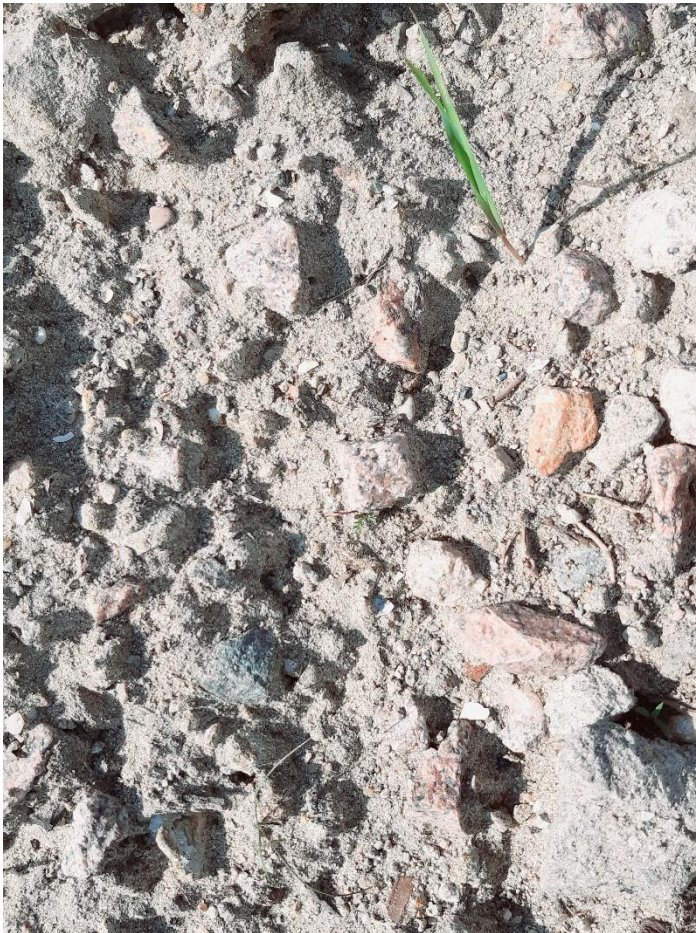
Foto 4: Puin in depot

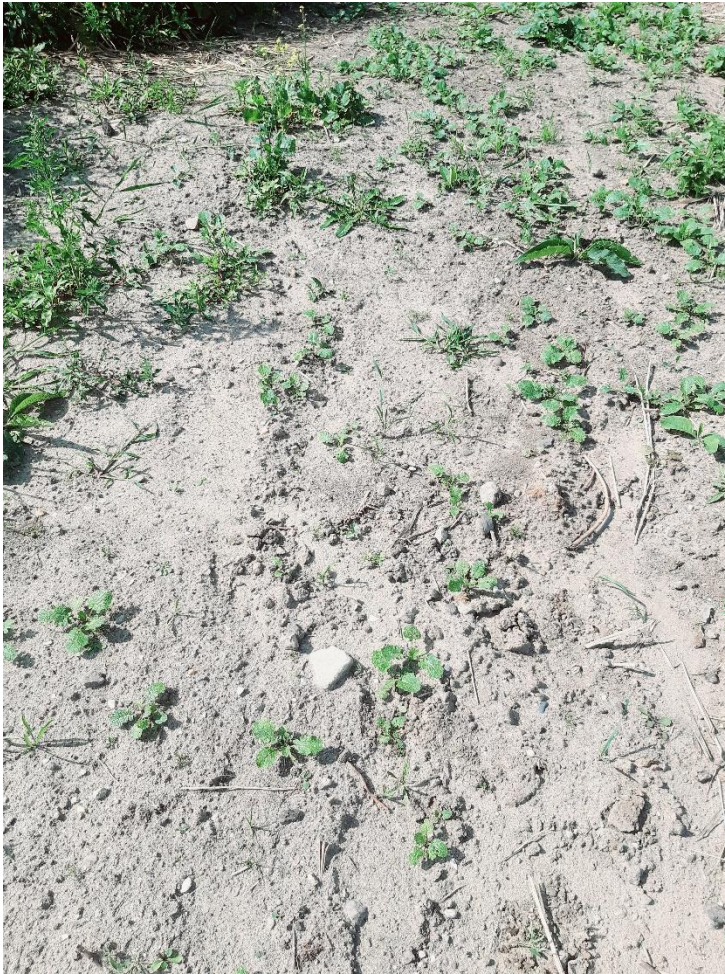
Tijdens de terreinverkenning van 30 juni 2020 is verspreid over de locatie op diverse plekken puin aangetroffen, inclusief asbestverdacht materiaal. Drie stukken asbestverdachte materiaal zijn meegenomen tijdens de terreininspectie, en aangeboden aan het laboratorium. Twee stukken bleken asbesthoudend (asbestcement, 12,5 % chrysotiel). Op de locatie zijn meerdere gebouwen gebouwd en gesloopt tijdens de asbestverdachte periode. Op het naastgelegen perceel langs de oostelijke grens is asbest analytisch aangetoond in eerder onderzoek. Een tweede maaiveld inspectie is uitgevoerd op 5 oktober 2020, waarbij diverse puin en asbestverdacht materiaal in aangetroffen op het maaiveld op perceel 2150. Perceel 2150 is derhalve verdacht voor de aanwezigheid van asbest in de bodem.

Foto 5: Divers puin op maaiveld

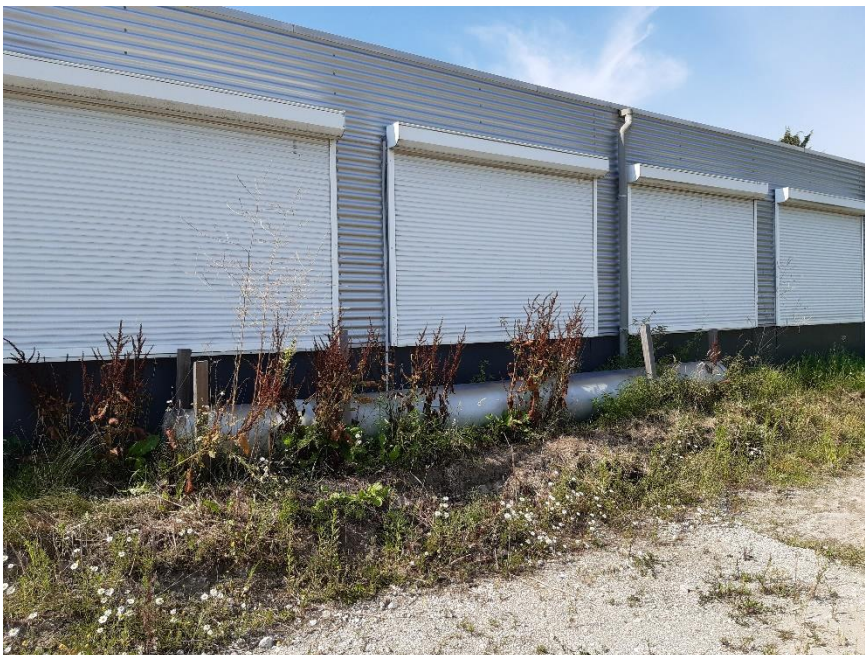
De tank aangetroffen op het naastgelegen perceel ligt op rond 35 meter afstand van de onderzoekslocatie. Of de tank nog in gebruik is en waarvoor precies is niet bekend. Echter, gezien de grondwaterstromingsrichting (zuidzuidwest gericht), wordt niet verwacht dat ten gevolge van het gebruik van de tank verontreiniging op de onderzoekslocatie terecht zou kunnen zijn gekomen.

Foto 8: Tank aan achterzijde van informatiecentrum

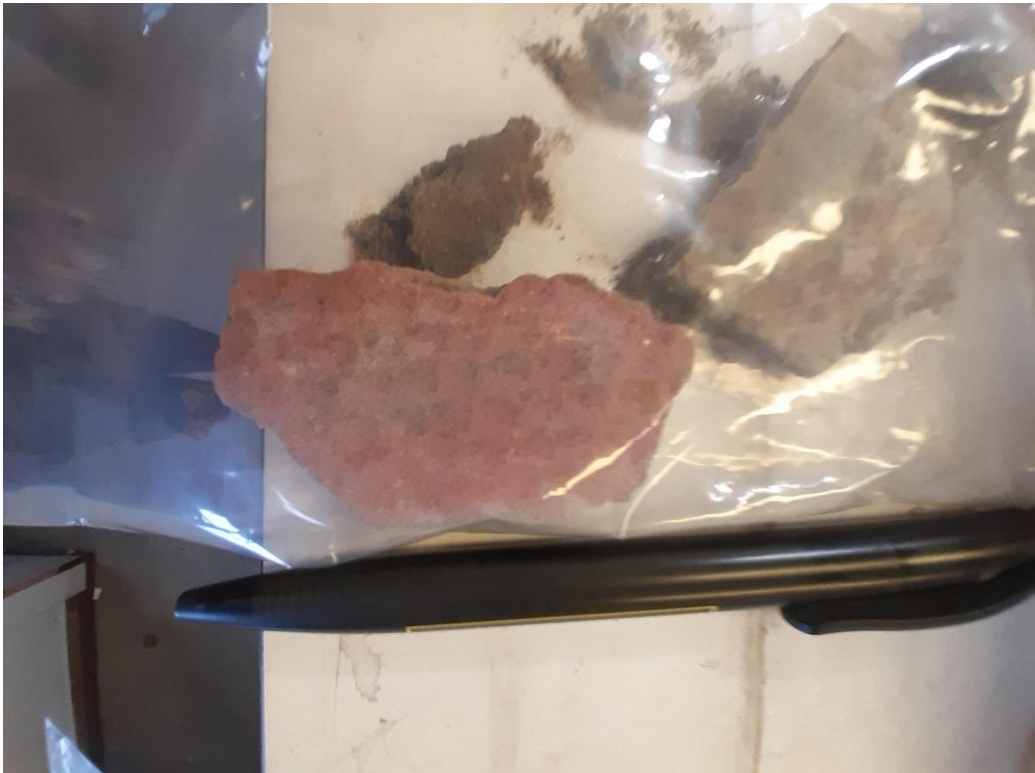
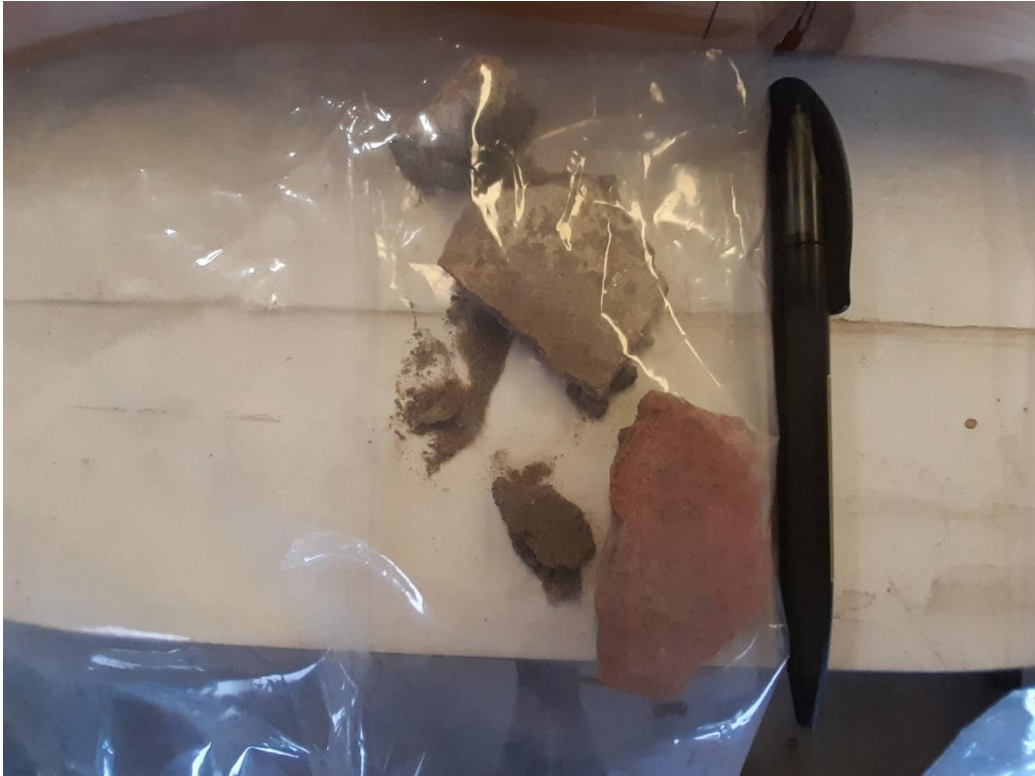
Tijdens de terreinverkenning van 30 juni 2020 zijn asbest verdachte materialen aangetroffen (zie foto's bijlage 4). Drie stukken hiervan zijn op de dag van inspectie mee genomen en aangeboden aan het door de Raad van Accreditatie erkende, asbestlaboratorium Eurofins ACMAA te Deurningen. Uit de analyseresultaten blijkt dat 2 van de 3 aangeboden asbestverdachte materialen asbesthoudend zijn. Het betreft 2 stukjes asbestcement (gewicht 31,45 gram) bestaande uit 12,5% chrysotiel asbest.

Foto 10: Asbestverdacht materiaal van terrein inspectie 30 juni 2020

Foto 11: Asbestverdacht materiaal van terrein inspectie 30 juni 2020

Aanbevolen wordt om ter plaatse van perceel 2150 een onderzoek naar asbest in bodem conform de NEN 5707 uit te voeren.

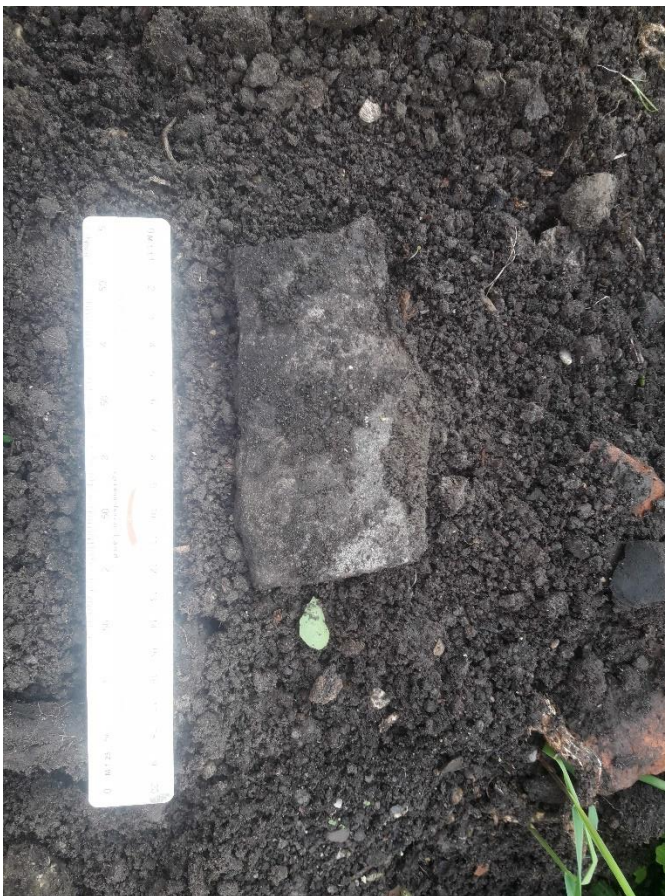
Na het verwijderen van de depots van de locatie is opnieuw een maaiveld inspectie uitgevoerd door Dhr. R. Lenting op 5 oktober 2020. Het maaiveld inspectie is uitgevoerd om de aanwezigheid van asbestverdacht materiaal en andere puin op de locatie uit te sluiten nadat de depots verwijderd zijn. Het maaiveld inspectie efficiëncy was minder dan 50% in verband met de aanwezigheid van vegetatie en begroeiing op de locatie. Tijdens de inspectie is verspreid over percelen 2150 en 2137 puin aangetroffen op het maaiveld. Op ongeveer het midden van perceel 2150 is een stuk asbestverdacht materiaal aangetroffen (zie foto bijlage 4).

Foto 12: Asbestverdacht materiaal, maaiveld inspectie 5 oktober 2020
