Gemeente Woerden  
**Inventarisatie 'Defensie Eiland'**

Rapport 5A191

Kantoor : VAN JAARVELD/ VAN SCHERPENZEEL  
Adres : Overeind 42, 3998 JB Schalkwijk  
Opnamedatum : 30 januari 2006  
Opgenomen door : M.J.M. Massop (vakbekwaam controleur boomveiligheid)

Rapport 5A191-b

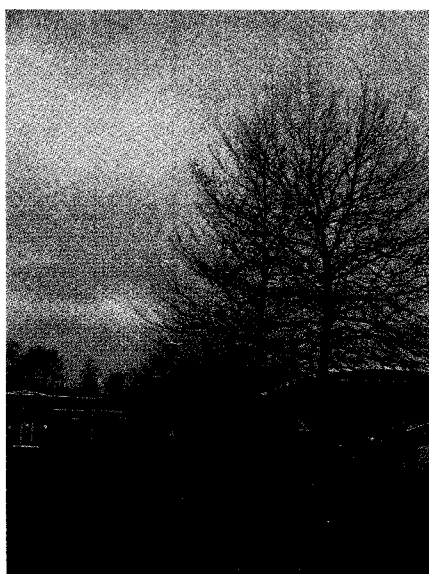
*Rij van 6 platanen; centrale deel terrein*

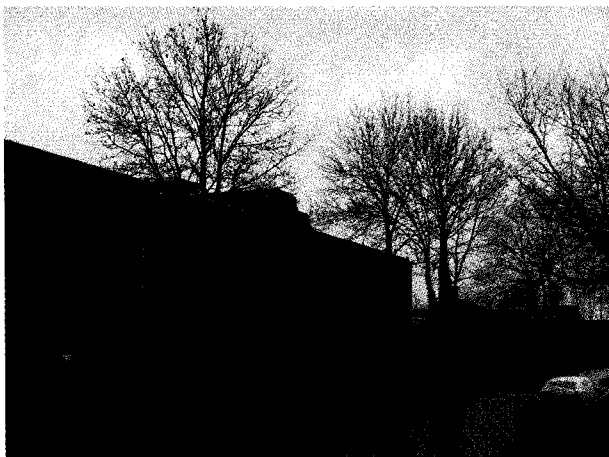
*Essen staande aan de noordoostzijde van het terrein*

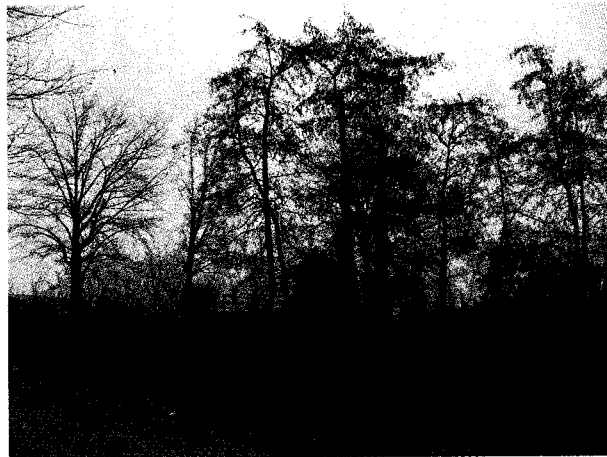
*Bomengroep op het centrale deel van het terrein*

- ⌘ De bomengroep op het centrale deel van het terrein, bestaat overwegend uit bomen met een stamdiameter < 30 cm. Bomen van belang zijn de nrs. 67 t/m 69.
- ⌘ Klimop, ontwikkeld in de kroon of hoog rondom de stam, verwijderen. Door verwijdering kan het blad van de betreffende boom optimaal functioneren (fotosynthese) en zijn mogelijke (stam)gebreken beter te zien.
- ⌘ Indien het terrein wordt heringericht met behoud van de bomen, dient op dusdanige wijze te worden gewerkt dat het gewenste groen duurzaam kan worden behouden. Schade aan het bomenbestand zowel boven- als ondergronds dient in alle gevallen te worden voorkomen.
- ⌘ Vel- en snoeiwerkzaamheden buiten het broedseizoen (15 maart tot 15 juli) uitvoeren.

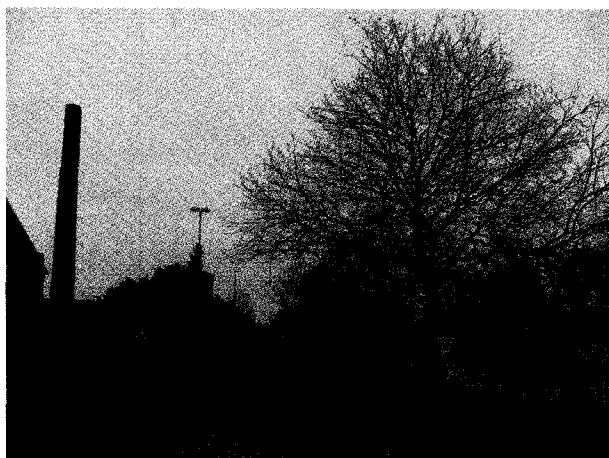
*Platanen waarbij de groeiplaats dient te worden verbeterd.*

- ⌄ De platanen zijn duurzaam te handhaven. In dit geval dienen de groeiplaatsen zowel ondergronds als op maaiveldhoogte geoptimaliseerd te worden. De bomen zijn eventueel verplantbaar (met uitzondering van boomnr. 58).

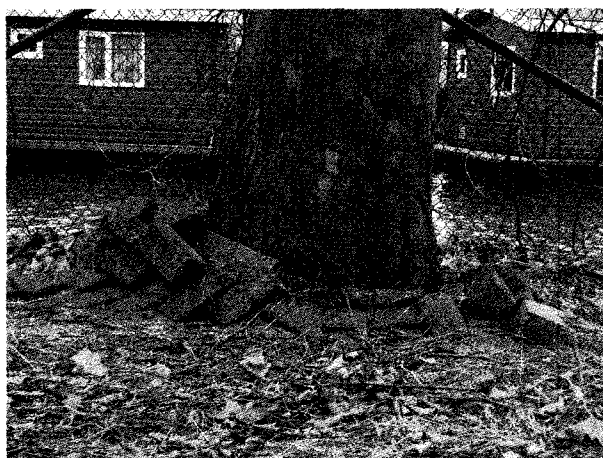
55	Alnus glutinosa	± 30	0,3	redelijk	redelijk	Hedera verwijderen/ scheefstand
56	Alnus glutinosa	± 40	0	redelijk	goed	Mv. toppen/hedera verwijderen/ scheefstand
57	Alnus glutinosa	± 30	0,3	matig	redelijk	Scheefstand/ mv. toppen
58	Platanus acerifolia	± 60	0,3	redelijk	goed	mv. toppen/ opdruk bestrating/ groeiplaats verbeteren
59	Platanus acerifolia	± 35	0,3	redelijk	goed	mv. toppen/ evt. verplantbaar/ opdruk bestrating/ groeiplaats verbeteren
60	Platanus acerifolia	± 35	0,3	redelijk	goed	mv. toppen/ evt. verplantbaar/ opdruk bestrating/ groeiplaats verbeteren
61	Platanus acerifolia	± 30	0,3	matig	goed	scheefstand/ mv. toppen/ opdruk bestrating/ groeiplaats verbeteren
62	Platanus acerifolia	± 35	0,3	goed	goed	Evt. verplantbaar
63	Acer pseudoplatanus	± 40	0,3	redelijk	redelijk	Licht dood hout/ onevenredige kroon/ dood hout/ scheefstand/ krooncorrectie < 3 jaar/ evt. verwijderen tbv nr 64
64	Acer pseudoplatanus	± 35	0,3	goed	goed	Handhaven, evt. vrijzetten

*Opdrukkende bestrating rondom plataan nr. 58*
