BOOM EFFECT ANALYSE

ZANDSTRAAT 70

TE BENEDEN-LEEUVEN

## Rapportage boom effect analyse

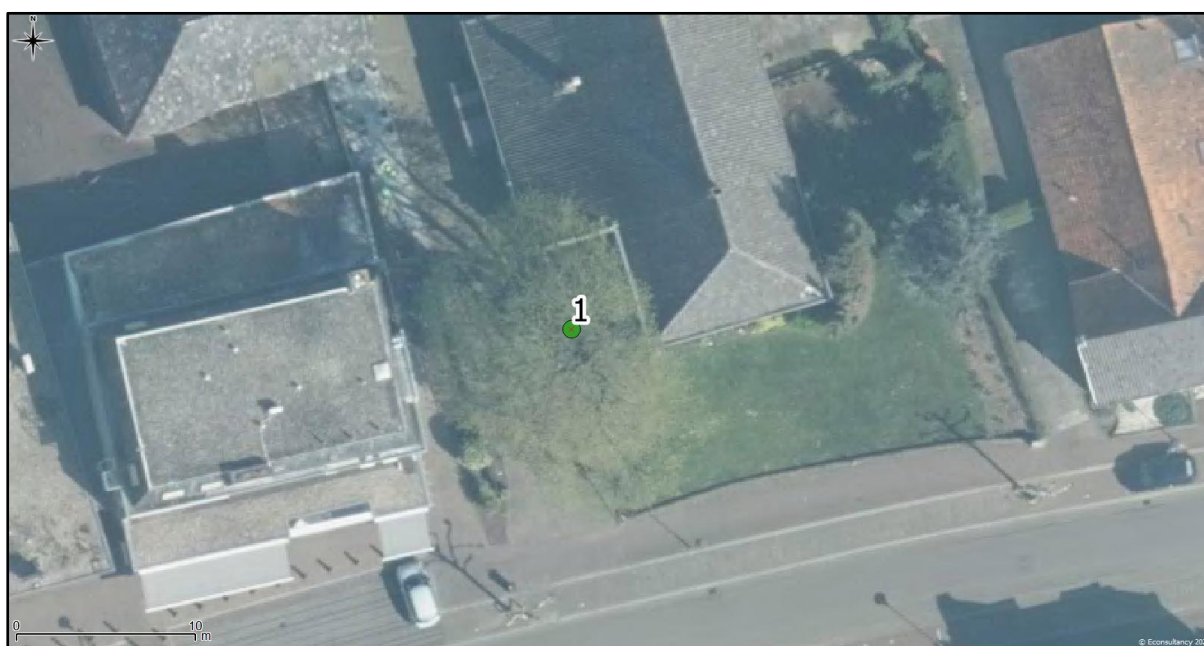
De enige boom binnen de onderzoekslocatie betreft een forse witte paardenkastanje (*Aesculus hippocastanum*) met een beeldbepalend karakter. De boom is vanwege zijn forse formaat en respectabele leeftijd opgenomen in het overzicht waardevolle bomen van de gemeente West Maas en Waal (boomcode: BE.ZA.70.01). De stampositie van de boom is weergegeven in figuur 4.

**Figuur 4.** Stampositie witte paardenkastanje (*Aesculus hippocastanum*) Zandstraat 70.

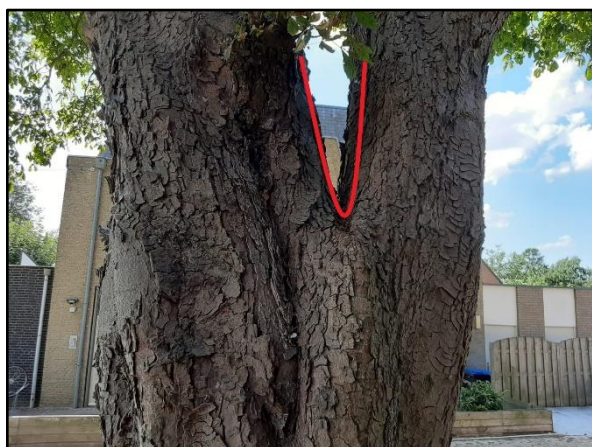
Bij de witte paardenkastanje is een plakoksel waargenomen, daarom is de boom beoordeeld als risicoboom. Plakoksel is een takaanhechting die zijn verzwakt doordat er bij de diktegroei van de stam en tak bast wordt ingesloten. Kenmerken van plakoksel zijn scherpe V-vormige opgaande takken en uitstulpingen aan de zijkant (olifantsoren). Een plakoksel heeft een hogere kans om uit te breken dan een normale, goede takaanhechting. Zie figuur 5 en 6 ter illustratie van de symptomen van een plakoksel bij de witte paardenkastanje.

**Figuur 5.** V-vormige takaanhechting.

Wanneer de tak en stam door het gewicht van de tak en als gevolg van zijdelingse windkrachten van elkaar bewegen kan een plakoksel uitscheuren. De plakoksel bij de witte paardenkastanje is uitwendig overgroeid. Dit is te zien aan de uitstulpingen aan weersijden van de boom. Bij een dergelijke plakoksel is het lastig om een goede risico-inschatting te maken. Bij de risico-inschatting spelen factoren als de boomsoort, aanwezigheid van reparatieweefsel, zijwaartse belasting en de expositie ten opzichte van de wind een belangrijke rol.

Om het risico op uitbreken te laten onderzoeken wordt geadviseerd nader onderzoek uit te voeren. Met behulp van een nader onderzoek wordt het risico verder uitgezocht en eventueel maatregelen voorgesteld (bijvoorbeeld kroonverankering of gewichtsreductie).

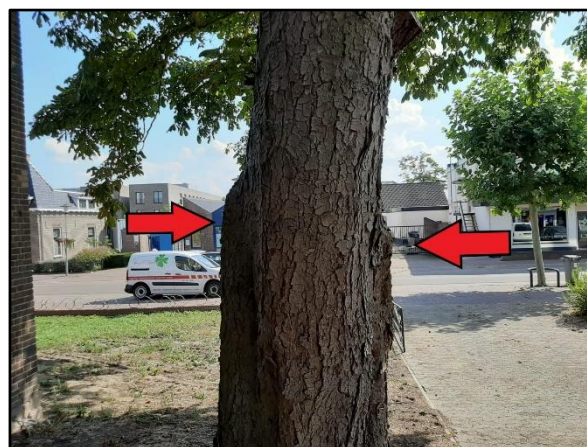
**Figuur 6.** Uitstulpingen (olifantsoren) aan de buitenzijde.

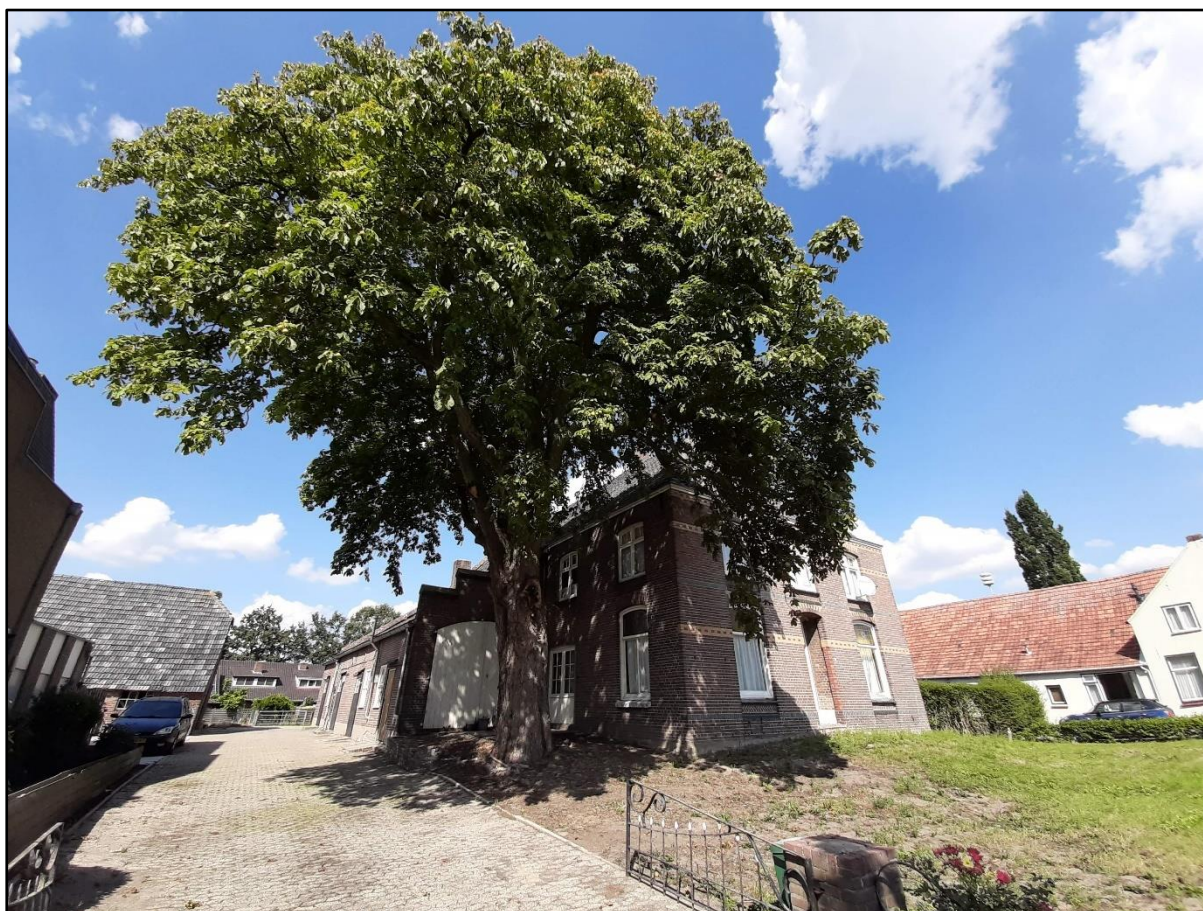
De boom heeft een takvrije stam van circa 5,0 meter ten opzichte van het maaiveld. De onderste takken zijn in het verleden verwijderd. Hierdoor is voldoende ruimte aanwezig onder de boom voor eventueel transport en/of bouwverkeer. Zie figuur 7 ter illustratie van de aanwezige bovengrondse ruimte.

**Figuur 7.** Impressie bovengrondse ruimte.

Met betrekking tot de voorgenomen werkzaamheden worden geen bovengrondse knelpunten verwacht.

Een mogelijk knelpunt kan optreden indien de buitenzijde van het gebouw wordt gerenoveerd. Bij de plaatsing van steigers is onvoldoende ruimte door een laaghangende tak.

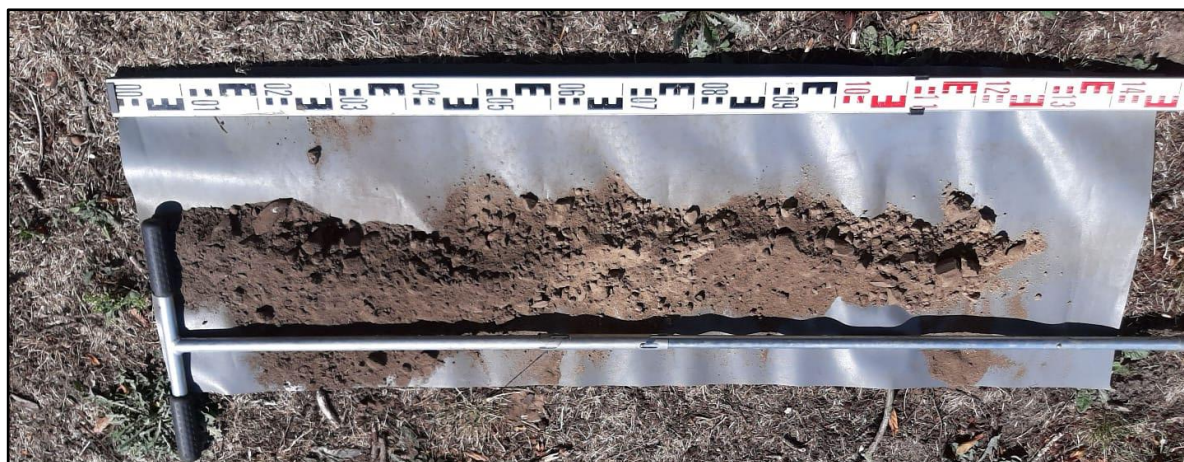
**Figuur 8.** Profielboring.

De ondergrondse groeiplaats bestaat tot 120 cm -mv uit matig fijn tot matig grof zand. Aan het landschap is te zien dat de woning en de boom op een terp zijn gesitueerd. Dit verklaart de aanwezigheid van zand tot 120 cm -mv.

Met behulp van een penetrometer is de indringingsweerstand van de bodem bepaald. De indringingsweerstand geeft informatie over de doorwortelbaarheid van de bodem. De weerstand is gemeten op circa MPa 1,5 tot 2,0 MPa (15 tot 20 kgf/cm<sup>2</sup>). Dit is voor een boom een suboptimale indringingsweerstand. Bij een bodem met een indringingsweerstand < 1,5 MPa kunnen de boomwortels zich onbelemmerd ontwikkelen, bij een indringingsweerstand > 3 MPa wordt wortelgroei belemmerd en kan groeistagnatie optreden (Van Prooijen, 2016). De gemeten waarde is een lichte belemmering voor de verdere ontwikkeling van het wortelgestel. Gezien het formaat en de leeftijd van de boom wordt verondersteld dat de boom reeds een uitgebreid wortelgestel heeft ontwikkeld. De lichte bodemverdichting zal geen invloed hebben op de toekomstverwachting van de boom. Bij het behoud van de boom is het van belang verdere bodemverdichting te voorkomen.
