## INFORMATIEBLAD

**Locatie :** Bernhardstraat 12  
6657 AE Boven-Leeuwen

**Omschrijving :** woning en drie schuren

**Projectnummer:** 15BV14271

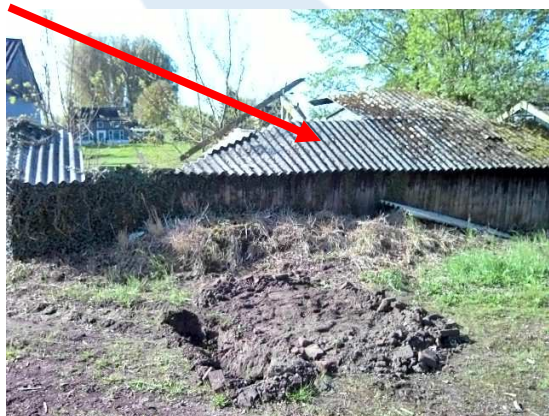
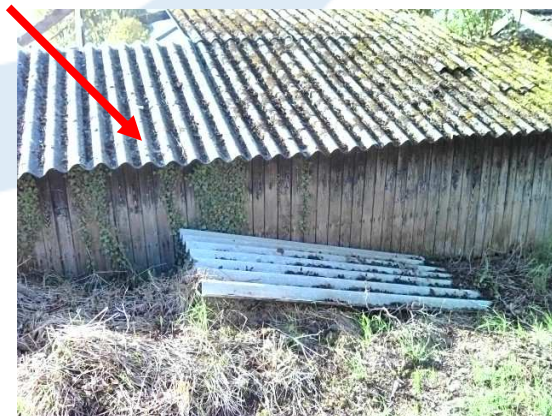
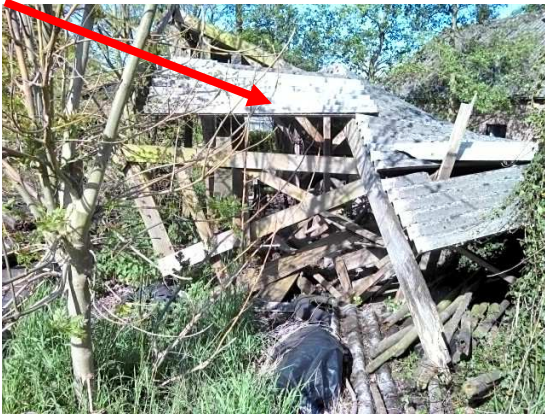
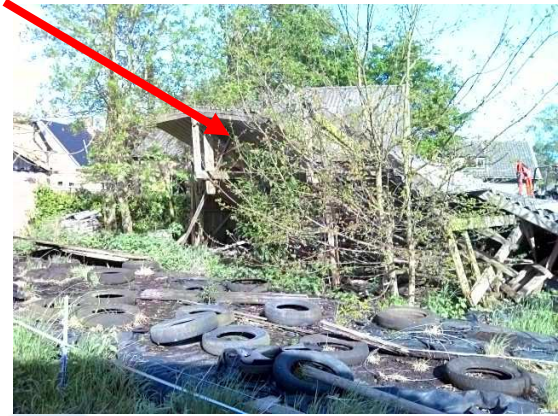
| <b>Opmerkingen</b> | schuur is deels ingezakt en golfplaat en stukken liggen verspreid op de grond<br><br>Het aanwezige mos op de platen en tot ca 1,5 m <sup>1</sup> uit de wanden rondom de schuur dient als asbesthoudend te worden afgevoerd. |

Foto 10 | golfplaten op het dak

Foto 11 | golfplaten op het dak

Foto 12 | golfplaten op het dak

Foto 13 | golfplaten op het dak

| <b>Saneringsurgentie</b> | Saneren op korte termijn is niet noodzakelijk. Geadviseerd wordt het materiaal vóór sloop- en/of renovatiewerkzaamheden te saneren |

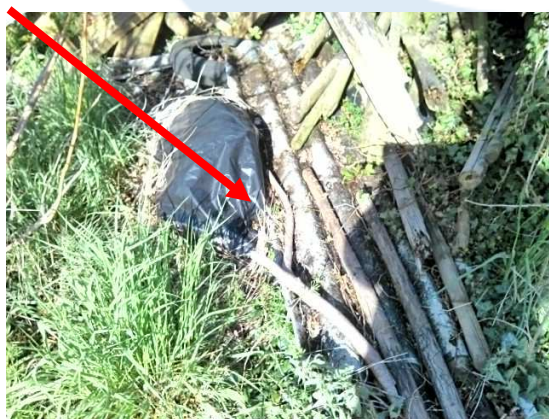
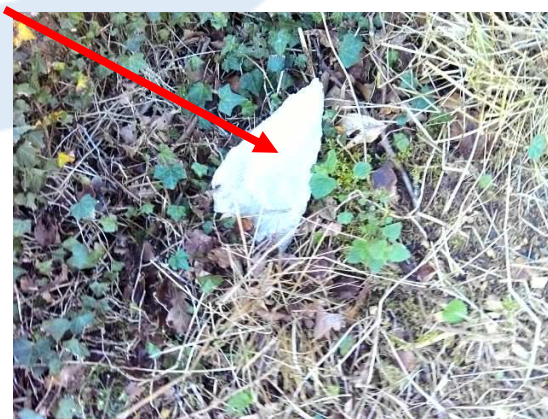
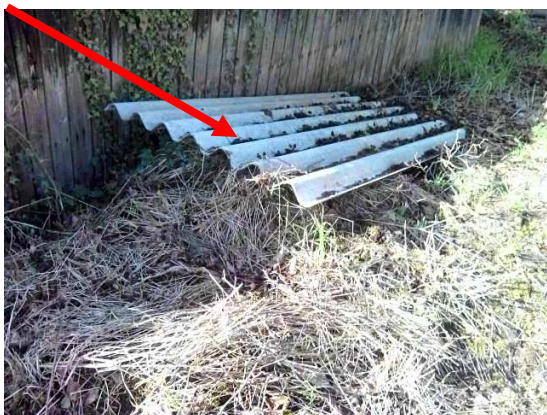
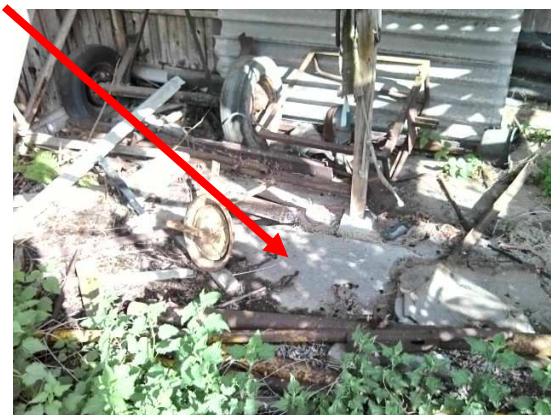
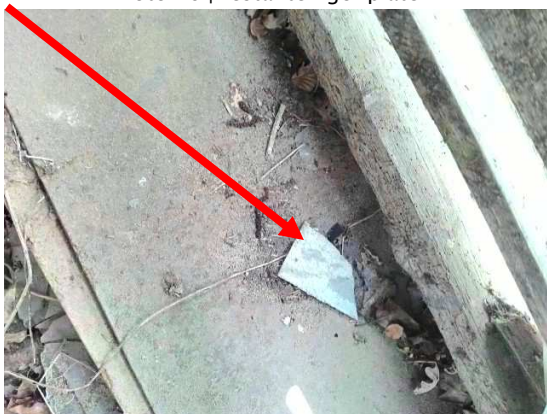
| <b>Opmerkingen</b> | schuur is deels ingezakt en golfplaat en stukken liggen verspreid op de grond<br><br>Het aanwezige mos op de platen en tot ca 1,5 m <sup>1</sup> uit de wanden rondom de schuur dient als asbesthoudend te worden afgevoerd. |

Foto 14 | restanten golfplaten

Foto 15 | restanten golfplaten

Foto 16 | restanten golfplaten

Foto 17 | restanten golfplaten

Foto 18 | restanten golfplaten

| <b>Saneringsurgentie</b> | Saneren op korte termijn is niet noodzakelijk. Geadviseerd wordt het materiaal vóór sloop- en/of renovatiewerkzaamheden te saneren |

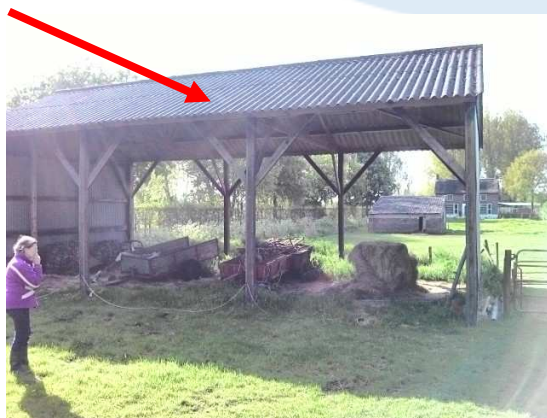
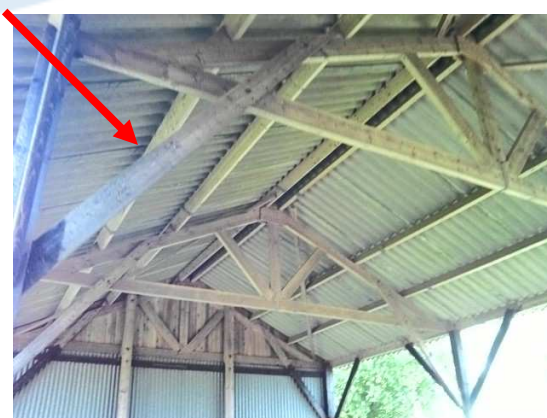
| <b>Opmerkingen</b> | <p>schuur is deels ingezakt en golfplaat en stukken liggen verspreid op de grond</p> <p>Het aanwezige mos op de platen en tot ca 1,5 m' uit de wanden rondom de schuur dient als asbesthoudend te worden afgevoerd. De aangetroffen nokstukken zijn meegenomen in de hoeveelheden en zijn ook asbesthoudend.</p> |

Foto 19 | golfplaten op het dak

Foto 20 | golfplaten op het dak

| <b>Saneringsurgentie</b> | Saneren op korte termijn is niet noodzakelijk. Geadviseerd wordt het materiaal vóór sloop- en/of renovatiewerkzaamheden te saneren |

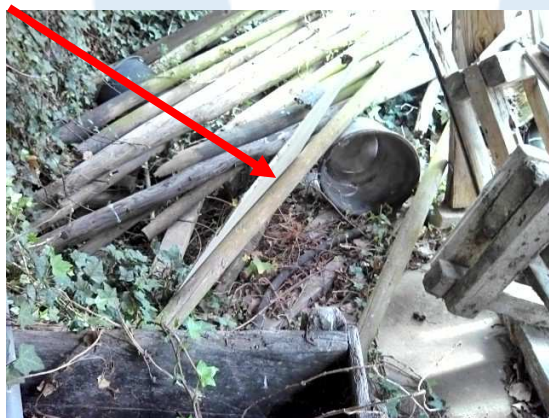
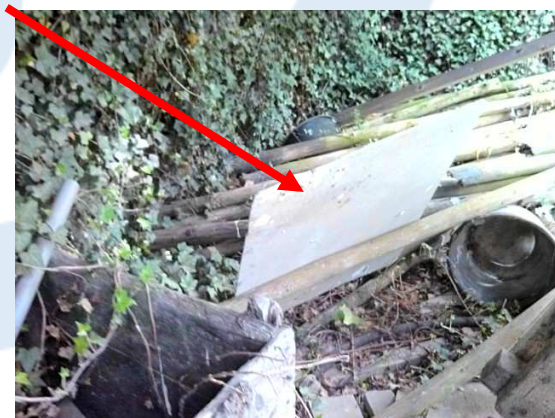
Foto 24 | vlakke plaat

Foto 25 | vlakke plaat

| <b>Saneringsurgentie</b> | Saneren op korte termijn is niet noodzakelijk.<br>Geadviseerd wordt het materiaal vóór sloop-<br>en/of renovatiewerkzaamheden te saneren |

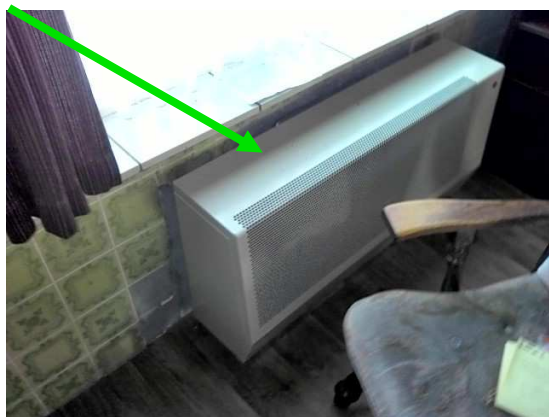
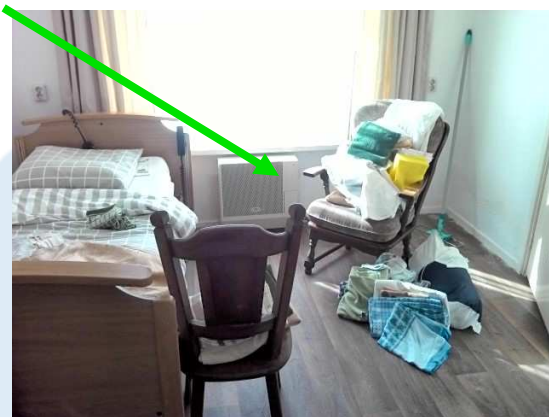
| Opmerkingen | plaatje achterzijde is trespa |

Foto 4 | dru gevelkachel

Foto 5 | 2x dru gevelkachel type c11

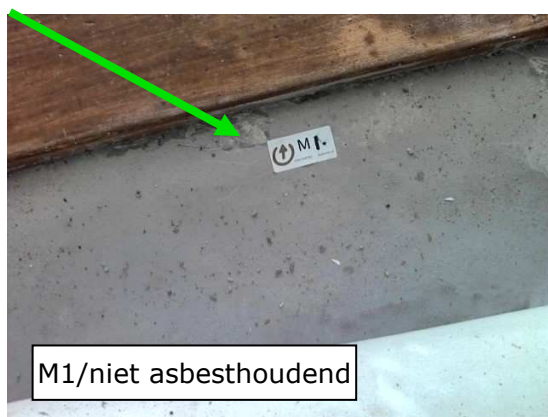
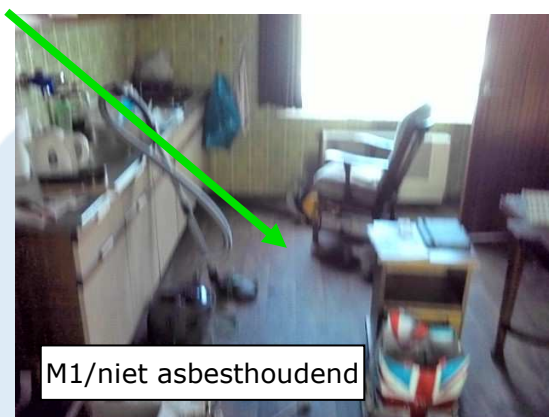
| Opmerkingen | Betreft hier de laag onder de egaliseerlaag |

Foto 2 | onderlaag zeil in keuken

Foto 3 | onderlaag zeil in keuken
