## asbestinventarisatierapport conform bijlage XIIIa

asbestinventarisatie 4 schuren voor totaal sloop

Weteringstraat 7  
6659 KM Wamel

rapport- projectnummer 20180860.V0

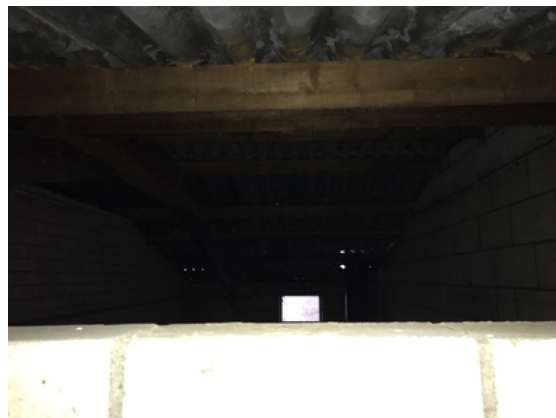
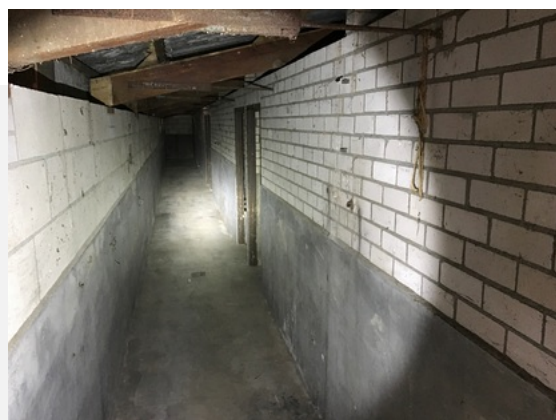
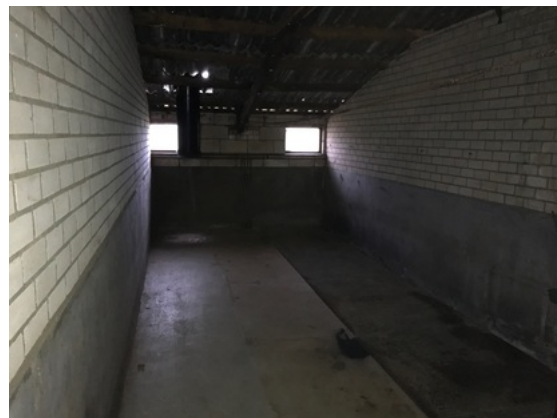
varkensstal, V01

| locatie : | buiten, dakbeplating varkensstal |
| hoedanigheid : | licht beschadigd |
| verwerking : | licht verweerd |
| soort- en percentage asbest : | 10-15% Chrysotiel |
| risicoklasse : | risicoklasse 2 |

| verwijderingsmethode : | buitensanering |

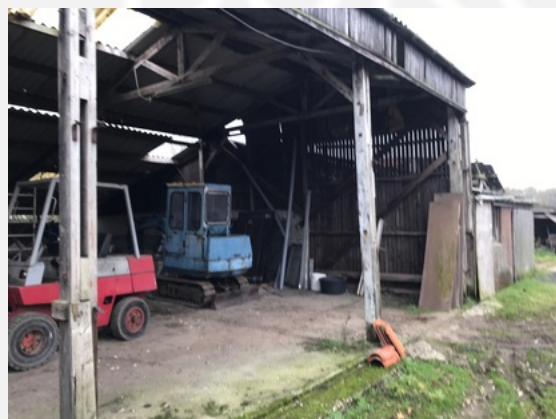
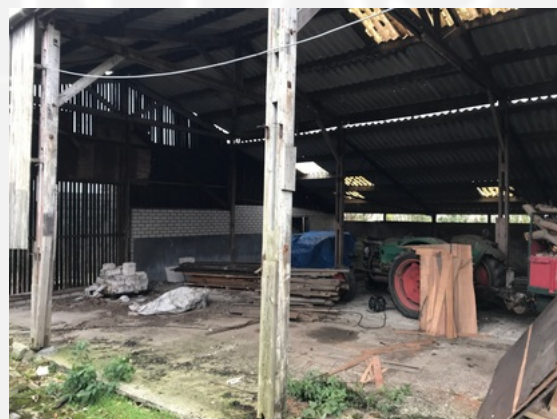
koeienstal, V02

| locatie : | buiten, dakbeplating voormalige koeienstal |
| hoedanigheid : | licht beschadigd |
| verwerking : | licht verweerd |
| soort- en percentage asbest : | 10-15% Chrysotiel |
| risicoklasse : | risicoklasse 2 |

| verwijderingsmethode : | buitensanering |

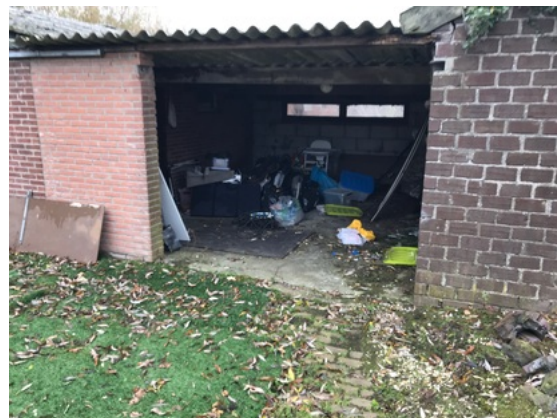
Garage, M01.

| locatie : | buiten, dakbeplating garage |
| hoedanigheid : | licht beschadigd |
| verwerking : | licht verweerd |
| soort- en percentage asbest : | 10-15% Chrysotiel |
| risicoklasse : | risicoklasse 2 |

| verwijderingsmethode : | buitensanering |

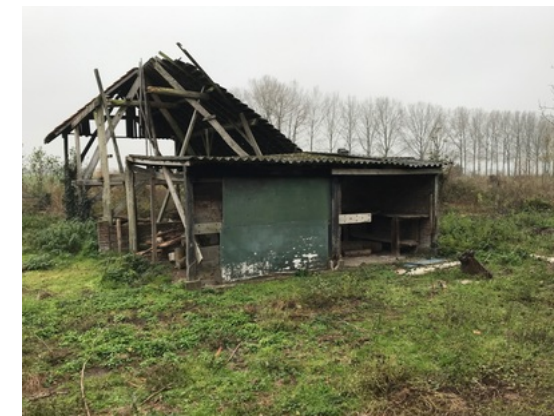
afdak, V03.

| locatie : | buiten, dakbeplating afdak |
| hoedanigheid : | licht beschadigd |
| verwerking : | licht verweerd |
| soort- en percentage asbest : | 10-15% Chrysotiel |
| risicoklasse : | risicoklasse 2 |

| verwijderingsmethode : | buitensanering |
