**Rapportage asbestinventarisatie  
conform certificatieschema asbestinventarisatie en asbestverwijdering**

**Projectnummer: A20065**

**De landbouwschuren en het kippenhok aan de Heuvelstraat 1 te Heikant**

Versie : 1  
Datum onderzoek : 26 mei 2020  
Datum rapportage : 4 juni 2020  
Rapportage geldig tot : 4 juni 2023

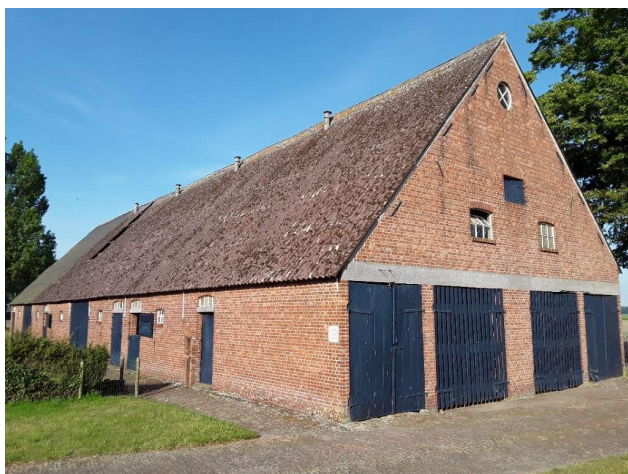
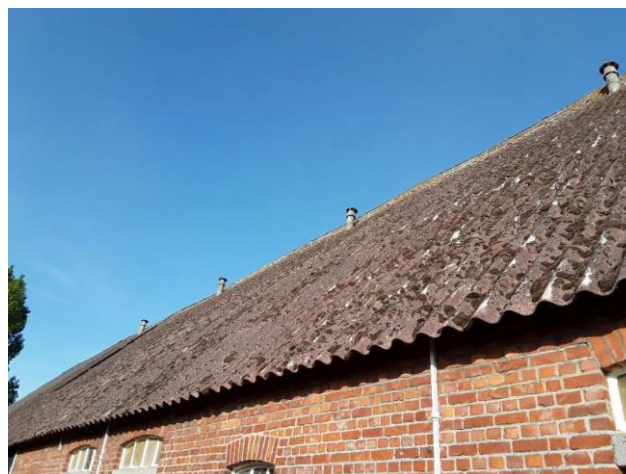
Toepassing 1: dekbedekking			
<b>Locatie</b>	Dak schuur 1	<b>Verdieping</b>	Dak
<b>Monstercode</b>	Zie M1	<b>Soort materiaal</b>	cement
<b>Asbesthoudend</b>	ja	<b>Asbestsoort</b>	chrysotiel
<b>Analysecertificaat</b>	STL.170269	<b>Percentage</b>	10-15%
<b>Hechtgebondenheid</b>	hechtgebonden	<b>Beschadiging</b>	ernstig
<b>Graad van verwerking</b>	licht	<b>Omgevingskenmerken</b>	-
<b>Hoeveelheid</b>	555 m <sup>2</sup>	<b>Bevestiging</b>	geschroefd
<b>Bereikbaarheid</b>	goed	<b>Risicoklasse</b>	2 buitensanering

<b>Aanbevelingen</b>	De verwijdering van deze asbesthoudende toepassing kan niet zonder schade aan het asbesthoudende materiaal toe te brengen, hierdoor komt de sanering in Risicoklasse 2. De sanering dient te geschieden door een daartoe gecertificeerd asbestverwijderingsbedrijf.
<b>Opmerkingen</b>	Het betreft het dak inclusief nokstukken. Aan de voorgevel zijn geen windveren aanwezig. Het dak is plaatselijk zwaar beschadigd. De restanten hiervan zijn opgenomen in toepassing 2.

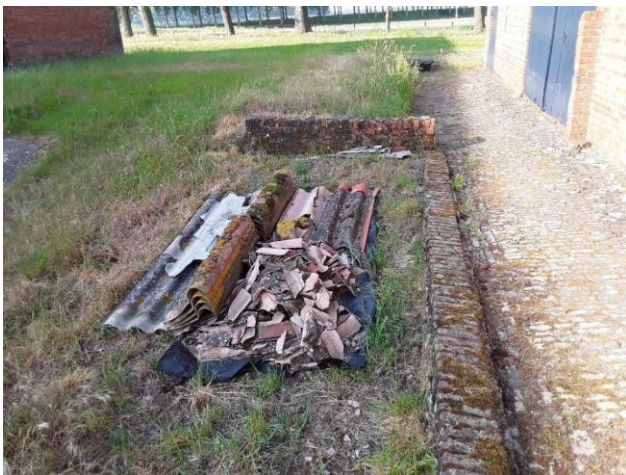
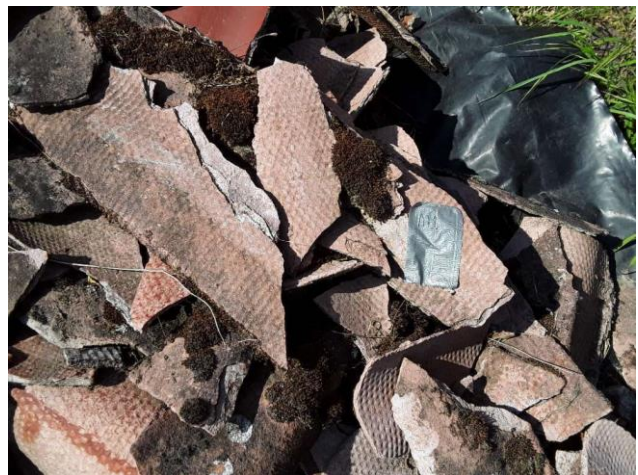
Restanten

Toepassing 2: golfplaat			
<b>Locatie</b>	Zijgevel schuur 1	<b>Verdieping</b>	begane grond
<b>Monstercode</b>	M1	<b>Soort materiaal</b>	cement
<b>Asbesthoudend</b>	ja	<b>Asbestsoort</b>	chrysotiel
<b>Analysecertificaat</b>	STL.170269	<b>Percentage</b>	10-15%
<b>Hechtgebondenheid</b>	hechtgebonden	<b>Beschadiging</b>	ernstig
<b>Graad van verwerking</b>	licht	<b>Omgevingskenmerken</b>	-
<b>Hoeveelheid</b>	4 m <sup>3</sup>	<b>Bevestiging</b>	los
<b>Bereikbaarheid</b>	goed	<b>Risicoklasse</b>	2 buitensanering

<b>Aanbevelingen</b>	De verwijdering van deze asbesthoudende toepassing kan niet zonder schade aan het asbesthoudende materiaal toe te brengen, hierdoor komt de sanering in Risicoklasse 2. De sanering dient te geschieden door een daartoe gecertificeerd asbestverwijderingsbedrijf.
<b>Opmerkingen</b>	Het betreft de restanten afkomstig van het zwaar beschadigde dak van schuur 1.

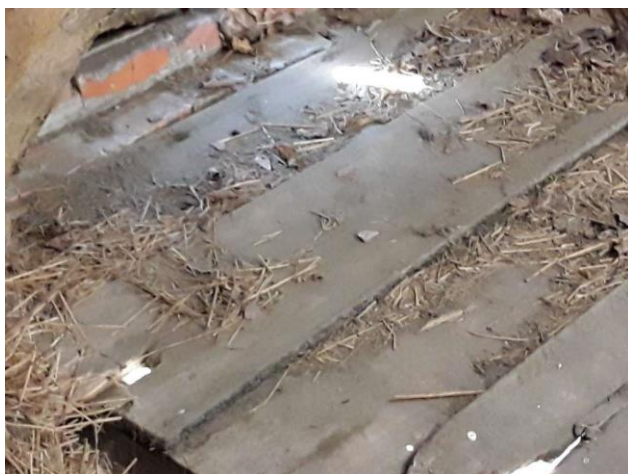
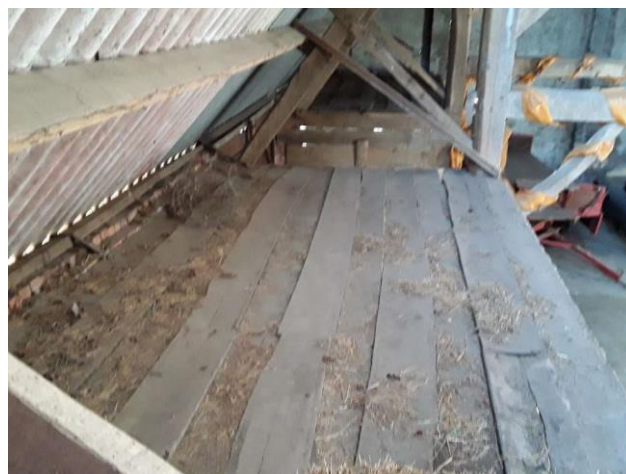
Restanten zolder

Toepassing 3: golfplaat			
<b>Locatie</b>	Zolder schuur 1	<b>Verdieping</b>	1e verdieping
<b>Monstercode</b>	Zie M1	<b>Soort materiaal</b>	cement
<b>Asbesthoudend</b>	ja	<b>Asbestsoort</b>	chrysotiel
<b>Analysecertificaat</b>	STL.170269	<b>Percentage</b>	10-15%
<b>Hechtgebondenheid</b>	hechtgebonden	<b>Beschadiging</b>	ernstig
<b>Graad van verwerking</b>	licht	<b>Omgevingskenmerken</b>	-
<b>Hoeveelheid</b>	6 m <sup>2</sup>	<b>Bevestiging</b>	los
<b>Bereikbaarheid</b>	goed	<b>Risicoklasse</b>	2 buitensanering

<b>Aanbevelingen</b>	-
<b>Opmerkingen</b>	Het betreffen restanten afkomstig van het zwaar beschadigde dak van schuur 1. Geadviseerd wordt eerst het dak te saneren en daarna deze restanten te verwijderen (als buitensituatie).

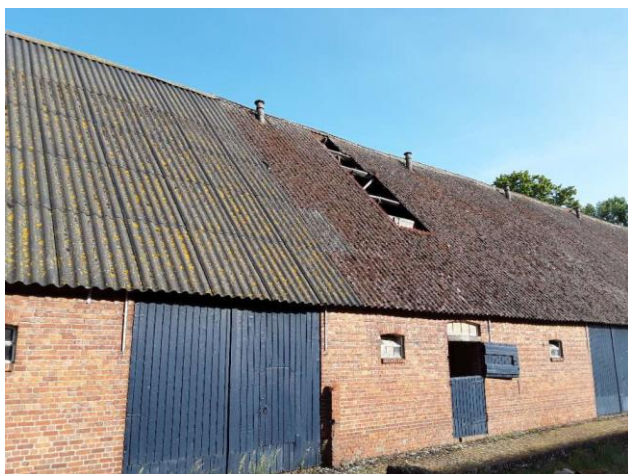
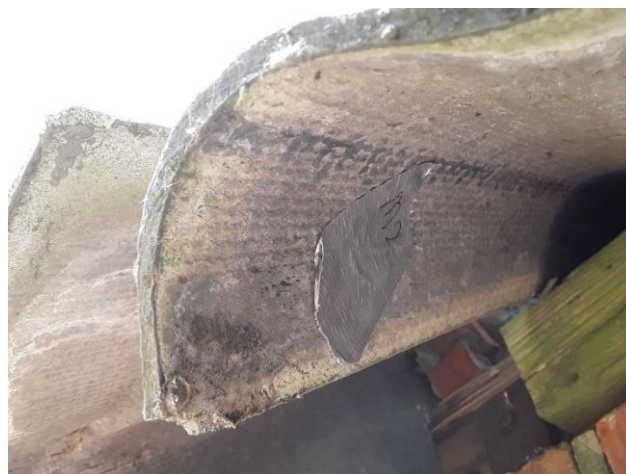
<b>Locatie</b>	Dak schuur 1 (achterste deel)	<b>Verdieping</b>	Dak
<b>Monstercode</b>	M2	<b>Soort materiaal</b>	cement
<b>Asbesthoudend</b>	nee	<b>Asbestsoort</b>	n.a.
<b>Analysecertificaat</b>	STL.170269	<b>Percentage</b>	< 0,1%
<b>Hechtgebondenheid</b>	hechtgebonden	<b>Beschadiging</b>	licht
<b>Graad van verwerking</b>	licht	<b>Omgevingskenmerken</b>	-
<b>Hoeveelheid</b>	78 m <sup>2</sup>	<b>Bevestiging</b>	geschroefd
<b>Bereikbaarheid</b>	goed	<b>Risicoklasse</b>	n.v.t.

<b>Aanbevelingen</b>	-
<b>Opmerkingen</b>	Het betreft het dak inclusief nokstukken en de windveren aan de achtergevel. Deze windveren zijn ernstig beschadigd. Op de grond, direct onder de bron, zijn hiervan geen restanten aangetroffen.

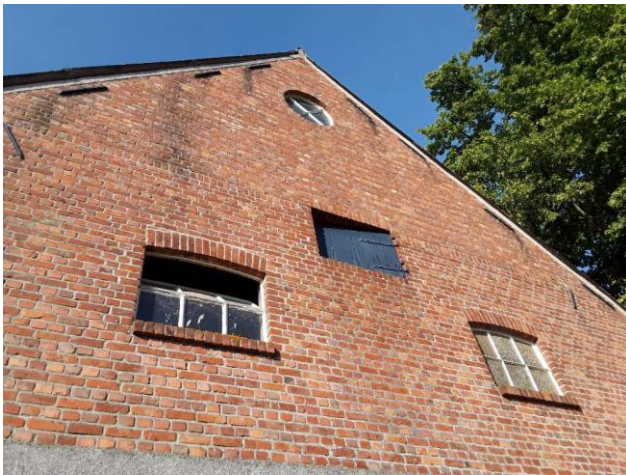
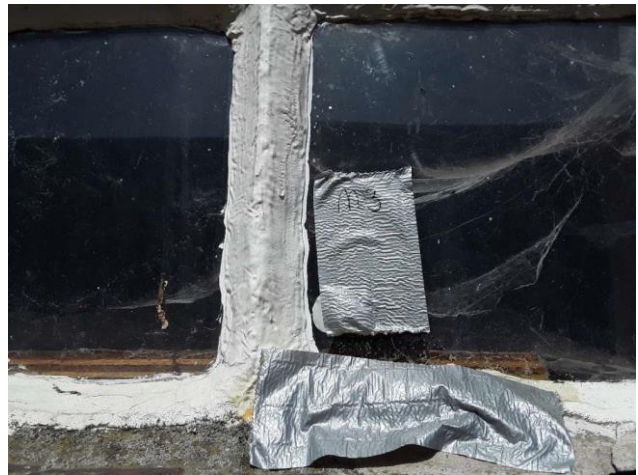
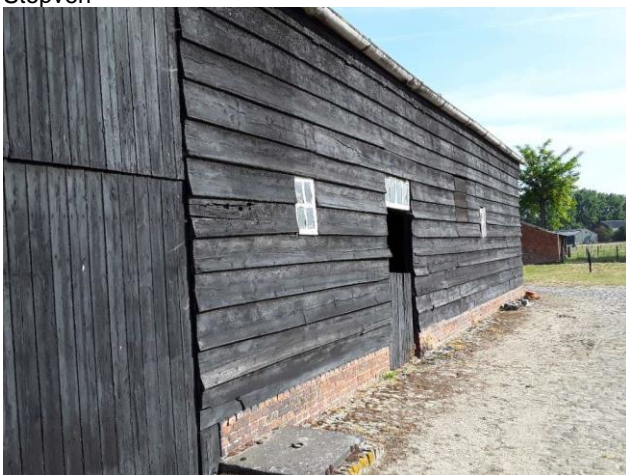
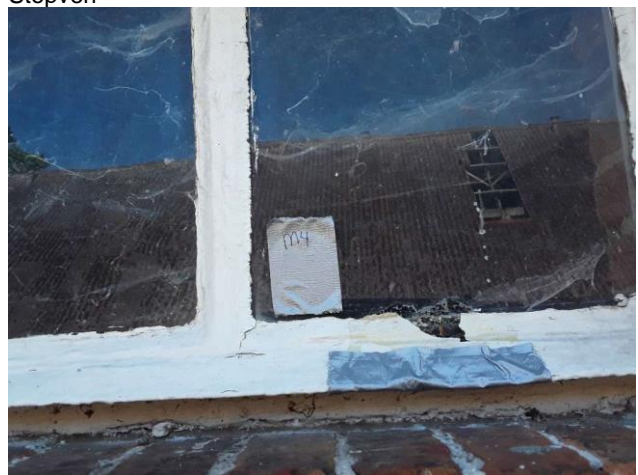
Stopverf

Toepassing 5: stopverf			
Locatie	Schuur 1 en 2	Verdieping	begane grond
Monstercode	M3 en M4	Soort materiaal	stopverf
Asbesthoudend	nee	Asbestsoort	n.a.
Analysecertificaat	STL.170269	Percentage	< 0,1%
Hechtgebondenheid	hechtgebonden	Beschadiging	licht
Graad van verwerking	licht	Omgevingskenmerken	-
Hoeveelheid	35 stuks	Bevestiging	gekit
Bereikbaarheid	goed	Risicoklasse	n.v.t.

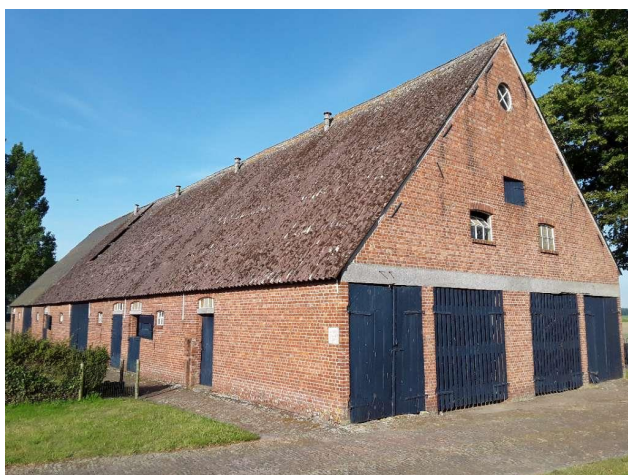
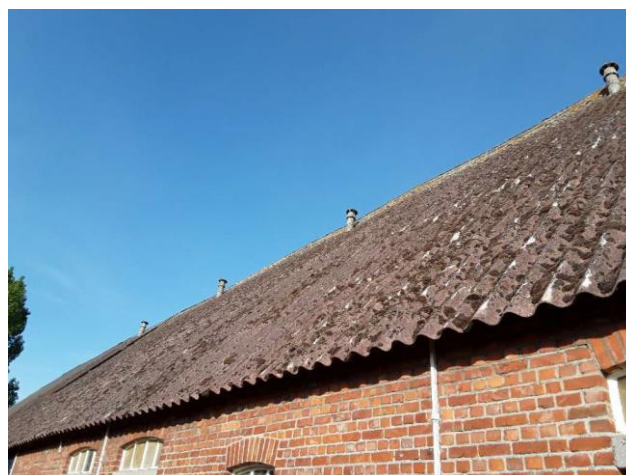
Ontluchttingsbuis

Toepassing 6: buis			
<b>Locatie</b>	Dak schuur 1	<b>Verdieping</b>	Dak
<b>Monstercode</b>	Zie M5	<b>Soort materiaal</b>	cement
<b>Asbesthoudend</b>	ja	<b>Asbestsoort</b>	chrysotiel; crocidoliet
<b>Analysecertificaat</b>	STL.170269	<b>Percentage</b>	10-15%; 2-5%
<b>Hechtgebondenheid</b>	hechtgebonden	<b>Beschadiging</b>	licht
<b>Graad van verwerking</b>	licht	<b>Omgevingskenmerken</b>	-
<b>Hoeveelheid</b>	4 stuks	<b>Bevestiging</b>	geschroefd
<b>Bereikbaarheid</b>	goed	<b>Risicoklasse</b>	2A buitensanering

<b>Aanbevelingen</b>	De verwijdering van deze asbesthoudende toepassing kan niet zonder schade aan het asbesthoudende materiaal toe te brengen, hierdoor komt de sanering in Risicoklasse 2A. De sanering dient te geschieden door een daartoe gecertificeerd asbestverwijderingsbedrijf.
<b>Opmerkingen</b>	Het betreffen 4 stuks ontluchttingsbuizen die enkel uitpandig zijn gesitueerd. Vanwege de onbereikbaarheid is monster M5 gebruikt voor de analyse (visueel hetzelfde materiaal).

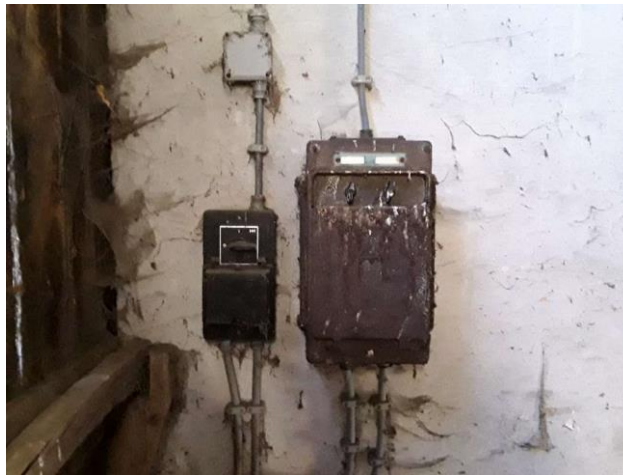
Stroomvoorziening

<b>Locatie</b>	Schuur 1 in pandig voorste deel	<b>Verdieping</b>	begane grond
<b>Monstercode</b>	Niet van toepassing	<b>Soort materiaal</b>	Koord
<b>Asbesthoudend</b>	verdacht	<b>Asbestsoort</b>	onbekend
<b>Analysecertificaat</b>	Niet van toepassing	<b>Percentage</b>	onbekend
<b>Hechtgebondenheid</b>	niet-hechtgebonden	<b>Beschadiging</b>	niet
<b>Graad van verwerking</b>	niet	<b>Omgevingskenmerken</b>	-
<b>Hoeveelheid</b>	1 stuks	<b>Bevestiging</b>	geklemd
<b>Bereikbaarheid</b>	goed	<b>Risicoklasse</b>	1 binnensanering

<b>Aanbevelingen</b>	De verwijdering van deze asbesthoudende toepassing kan zonder schade (in het geheel) verwijderd worden, hierdoor komt de sanering in Risicoklasse 1.
<b>Opmerkingen</b>	-

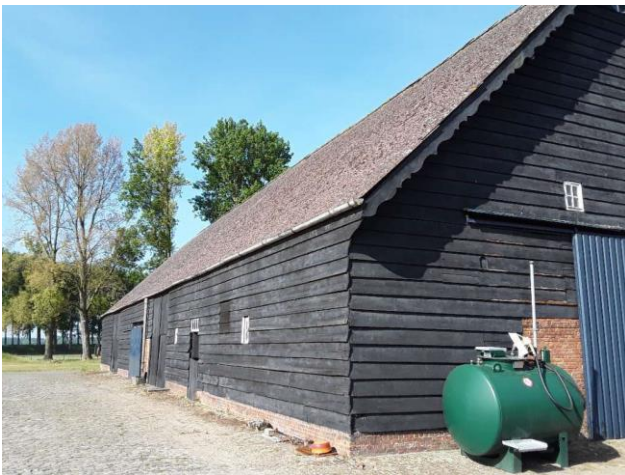
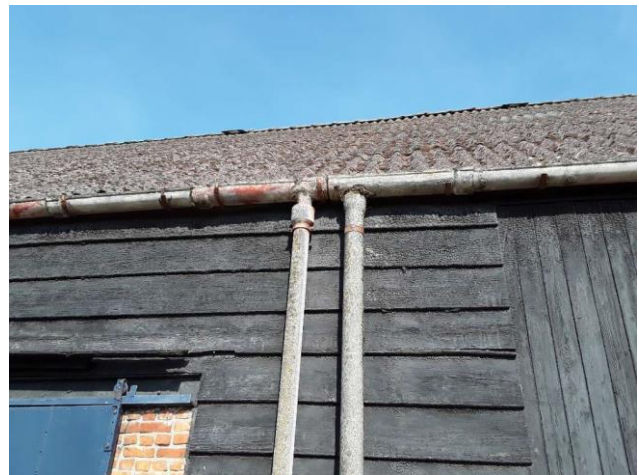
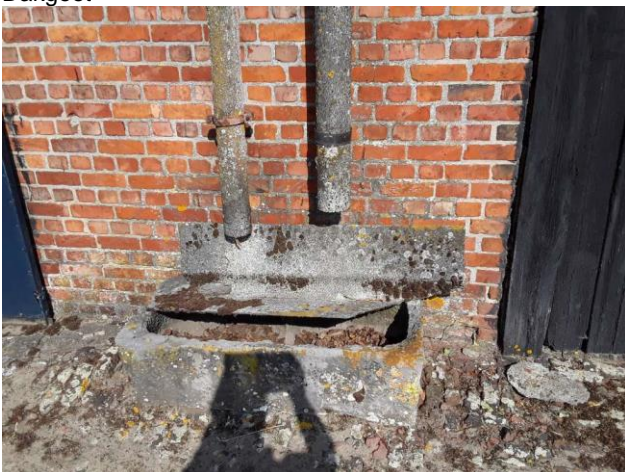
Dakgoot

<b>Locatie</b>	Zijgevel schuur 2	<b>Verdieping</b>	Dak
<b>Monstercode</b>	M5	<b>Soort materiaal</b>	cement
<b>Asbesthoudend</b>	ja	<b>Asbestsoort</b>	chrysotiel; crocidoliet
<b>Analysecertificaat</b>	STL.170269	<b>Percentage</b>	10-15%; 2-5%
<b>Hechtgebondenheid</b>	hechtgebonden	<b>Beschadiging</b>	licht
<b>Graad van verwerking</b>	licht	<b>Omgevingskenmerken</b>	-
<b>Hoeveelheid</b>	45,5 m <sup>1</sup>	<b>Bevestiging</b>	geschroefd
<b>Bereikbaarheid</b>	goed	<b>Risicoklasse</b>	2A buitensanering

<b>Aanbevelingen</b>	De verwijdering van deze asbesthoudende toepassing kan niet zonder schade aan het asbesthoudende materiaal toe te brengen, hierdoor komt de sanering in Risicoklasse 2A. De sanering dient te geschieden door een daartoe gecertificeerd asbestverwijderingsbedrijf.
<b>Opmerkingen</b>	Het betreft een dakgoot met een horizontaal verloop van circa 37,5 m en een verticaal verloop van circa 8 m. Plaatselijk is de dakgoot ernstig beschadigd. Op de grond zijn geen restanten aangetroffen.

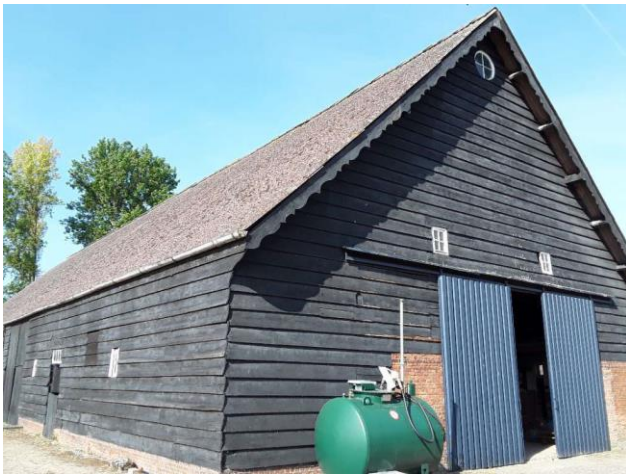
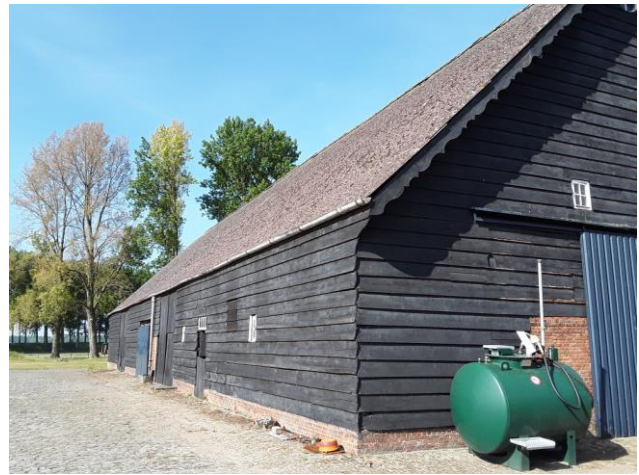
Toepassing 9: dekbedekking			
<b>Locatie</b>	Dak schuur 2	<b>Verdieping</b>	Dak
<b>Monstercode</b>	Zie M6	<b>Soort materiaal</b>	cement
<b>Asbesthoudend</b>	ja	<b>Asbestsoort</b>	chrysotiel; crocidoliet
<b>Analysecertificaat</b>	STL.170269	<b>Percentage</b>	10-15%; 2-5%
<b>Hechtgebondenheid</b>	hechtgebonden	<b>Beschadiging</b>	ernstig
<b>Graad van verwerking</b>	licht	<b>Omgevingskenmerken</b>	-
<b>Hoeveelheid</b>	650 m <sup>2</sup>	<b>Bevestiging</b>	geschroefd
<b>Bereikbaarheid</b>	goed	<b>Risicoklasse</b>	2A buitensanering

<b>Aanbevelingen</b>	De verwijdering van deze asbesthoudende toepassing kan niet zonder schade aan het asbesthoudende materiaal toe te brengen, hierdoor komt de sanering in Risicoklasse 2A. De sanering dient te geschieden door een daartoe gecertificeerd asbestverwijderingsbedrijf.
<b>Opmerkingen</b>	Het betreft het dak inclusief nokstukken. Het dak is plaatselijk zwaar beschadigd. Hierbij zijn restanten aangetroffen die zijn opgenomen in toepassing 10.

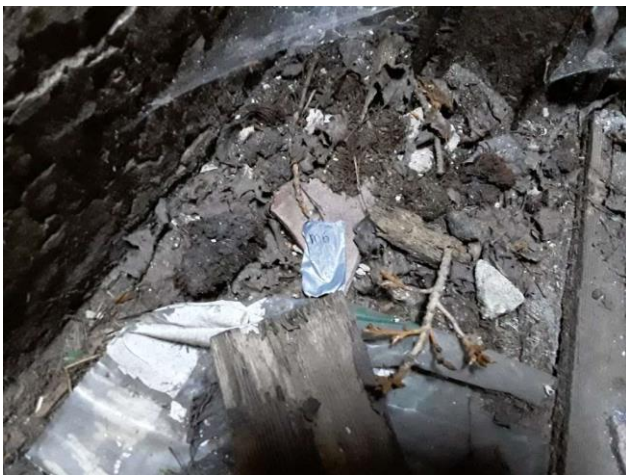
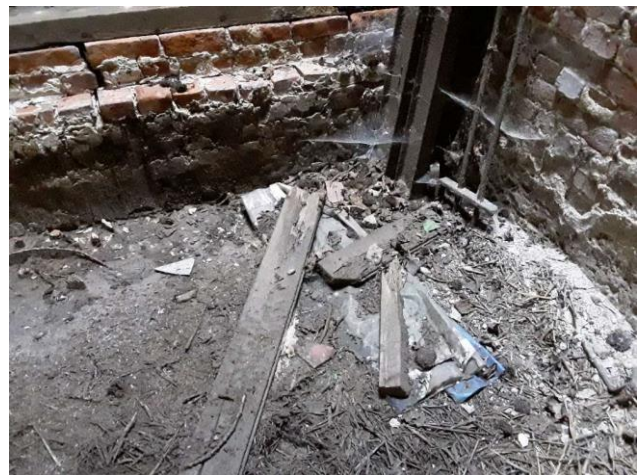
Toepassing 10: golfplaat			
<b>Locatie</b>	Schuur 2 inpandig	<b>Verdieping</b>	begane grond
<b>Monstercode</b>	M6	<b>Soort materiaal</b>	cement
<b>Asbesthoudend</b>	ja	<b>Asbestsoort</b>	chrysotiel; crocidoliet
<b>Analysecertificaat</b>	STL.170269	<b>Percentage</b>	10-15%; 2-5%
<b>Hechtgebondenheid</b>	hechtgebonden	<b>Beschadiging</b>	ernstig
<b>Graad van verwerking</b>	licht	<b>Omgevingskenmerken</b>	-
<b>Hoeveelheid</b>	4 m <sup>2</sup>	<b>Bevestiging</b>	los
<b>Bereikbaarheid</b>	goed	<b>Risicoklasse</b>	2A buitensanering

<b>Aanbevelingen</b>	-
<b>Opmerkingen</b>	Het betreffen restanten afkomstig van het dak van schuur 2. Geadviseerd wordt eerst het dak te saneren en daarna deze restanten te verwijderen (als buitensituatie).

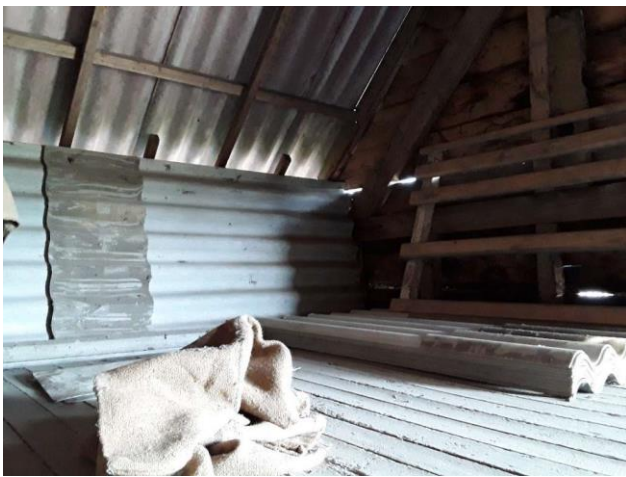
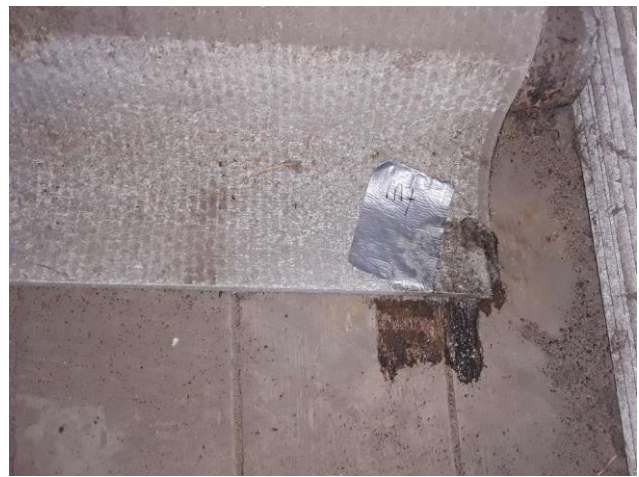
Toepassing 11: golfplaat			
<b>Locatie</b>	Schuur 2 zolder	<b>Verdieping</b>	1e verdieping
<b>Monstercode</b>	M7	<b>Soort materiaal</b>	cement
<b>Asbesthoudend</b>	ja	<b>Asbestsoort</b>	chrysotiel
<b>Analysecertificaat</b>	STL.170269	<b>Percentage</b>	10-15%
<b>Hechtgebondenheid</b>	hechtgebonden	<b>Beschadiging</b>	licht
<b>Graad van verwerking</b>	licht	<b>Omgevingskenmerken</b>	-
<b>Hoeveelheid</b>	Op circa 6 m <sup>2</sup>	<b>Bevestiging</b>	los
<b>Bereikbaarheid</b>	goed	<b>Risicoklasse</b>	1 binnensanering

<b>Aanbevelingen</b>	-
<b>Opmerkingen</b>	<p>De verwijdering van deze asbesthoudende toepassing kan zonder schade (in het geheel) verwijderd worden, hierdoor komt de sanering in Risicoklasse 1.</p> <p>Opgemerkt wordt dat de restanten aanwezig zijn op een oppervlakte van circa 6 m<sup>2</sup>.</p>

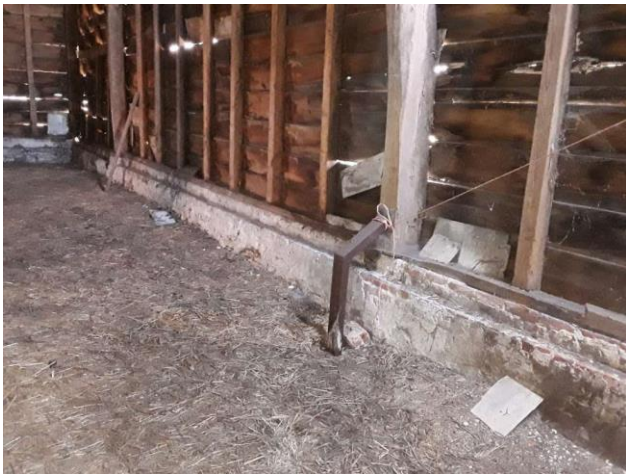
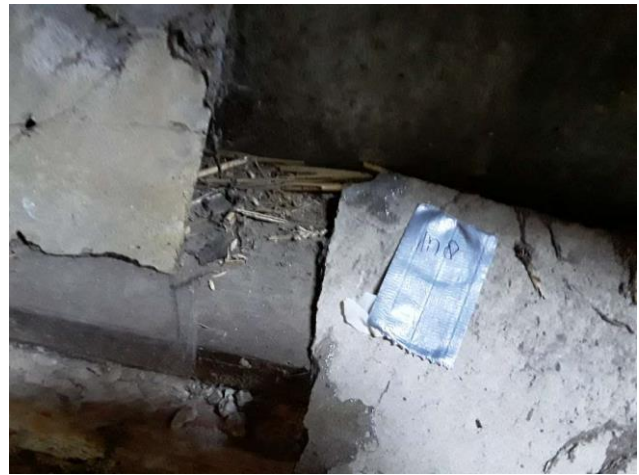
Toepassing 12: beplating			
<b>Locatie</b>	Schuur 2 inpandig	<b>Verdieping</b>	begane grond
<b>Monstercode</b>	M8	<b>Soort materiaal</b>	vezelcement
<b>Asbesthoudend</b>	ja	<b>Asbestsoort</b>	chrysotiel
<b>Analysecertificaat</b>	STL.170269	<b>Percentage</b>	2-5%
<b>Hechtgebondenheid</b>	hechtgebonden	<b>Beschadiging</b>	ernstig
<b>Graad van verwerking</b>	licht	<b>Omgevingskenmerken</b>	-
<b>Hoeveelheid</b>	Op circa 14 m <sup>2</sup>	<b>Bevestiging</b>	geklemd
<b>Bereikbaarheid</b>	goed	<b>Risicoklasse</b>	2 binnensanering

<b>Aanbevelingen</b>	-
<b>Opmerkingen</b>	Het betreft los en veelal geklemd zwaar beschadigd plaatmateriaal aanwezig over een oppervlakte van circa 14 m <sup>2</sup> .

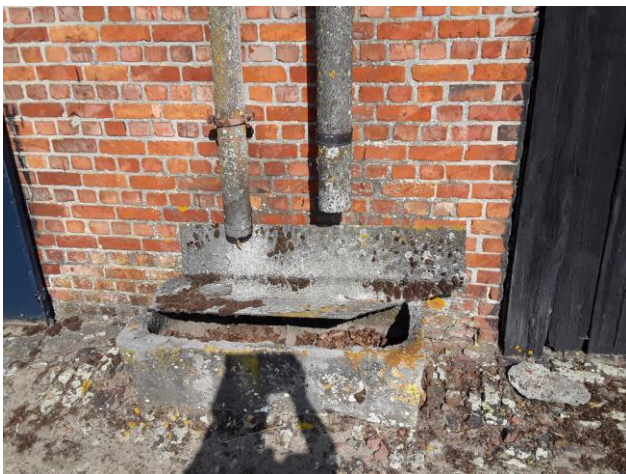
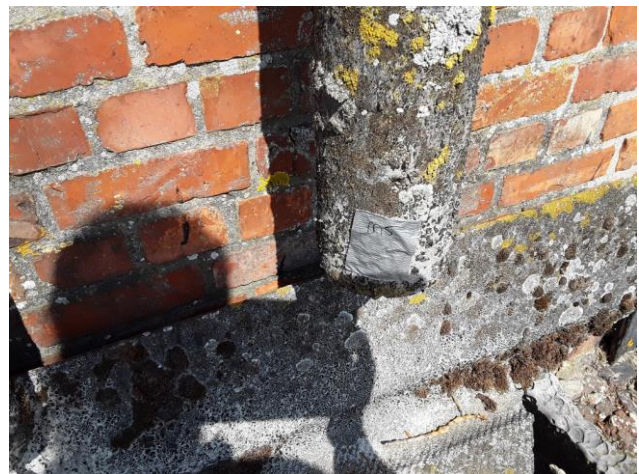
Toepassing 13: nokstuk			
<b>Locatie</b>	Schuur 2 zijgevel	<b>Verdieping</b>	begane grond
<b>Monstercode</b>	Zie M6	<b>Soort materiaal</b>	cement
<b>Asbesthoudend</b>	ja	<b>Asbestsoort</b>	chrysotiel; crocidoliet
<b>Analysecertificaat</b>	STL.170269	<b>Percentage</b>	10-15%; 2-5%
<b>Hechtgebondenheid</b>	hechtgebonden	<b>Beschadiging</b>	licht
<b>Graad van verwerking</b>	licht	<b>Omgevingskenmerken</b>	-
<b>Hoeveelheid</b>	1 stuks	<b>Bevestiging</b>	los
<b>Bereikbaarheid</b>	goed	<b>Risicoklasse</b>	1 buitensanering

schuur 2: nokstuk

<b>Aanbevelingen</b>	-
<b>Opmerkingen</b>	Het betreft 1 los nokstuk.  De verwijdering van deze asbesthoudende toepassing kan zonder schade (in het geheel) verwijderd worden, hierdoor komt de sanering in Risicoklasse 1.

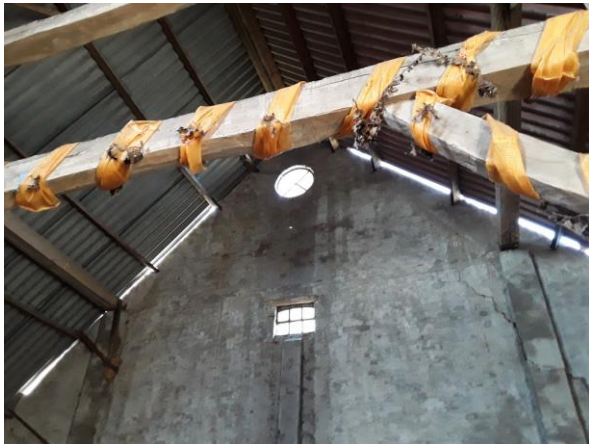
Schuur 1: geen dakisolatie

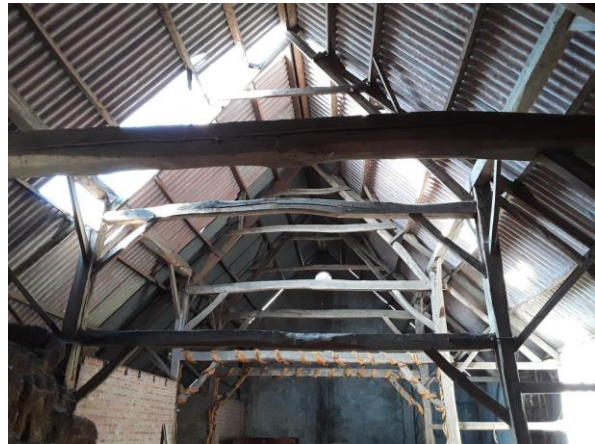
Schuur 1: schade

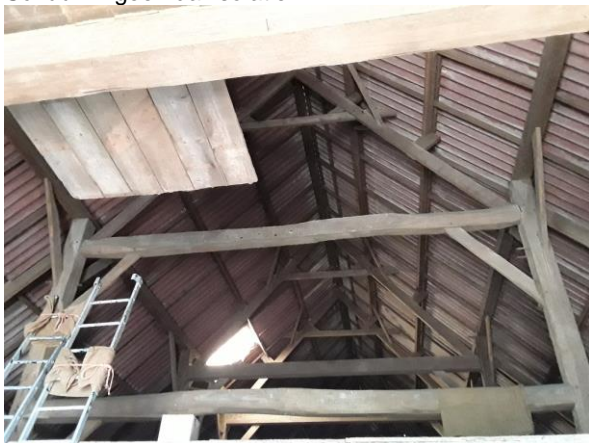
Schuur 2: geen dakisolatie

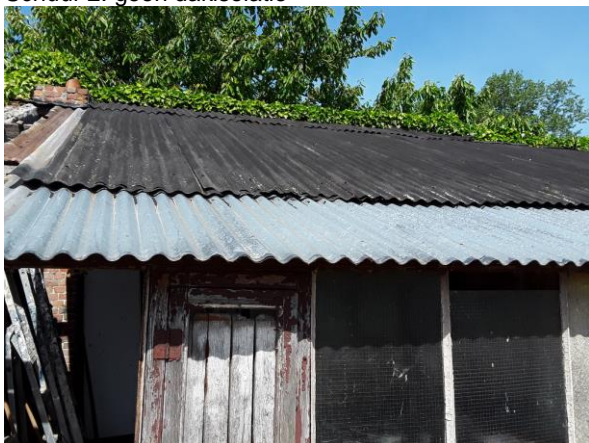
Kippenhok: bitumen en metalen dakbeplating

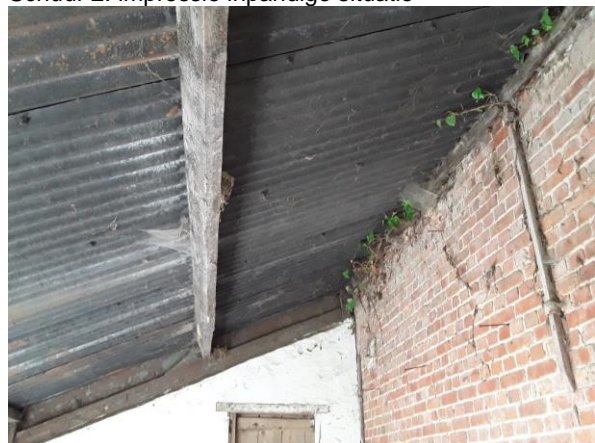
Kippenhok: geen dakisolatie
