Asbestonderzoek conform Bijlage XIIIa

Opdrachtgever : **Familie Van Mullum**
Onderzoeklocatie : **Opstallen achter woning / schuur en garage**
Koninginnestraat 11, 4586 PT te Nieuw Namen

ABO-Milieuconsult Projectnummer : **ANL18-3962**
ABO-Milieuconsult Rapportnummer : **ANL18-3962**
Datum rapportage : **3 april 2019**
Datum autorisatie rapportage : **3 april 2019**
Versienummer rapportage : **1**

VERSIE RAPPORTAGE	DATUM	OPMERKINGEN
1	3 april 2019	Het betreft een onderzoek van opstallen achter de woning / schuur en garage te weten: 6-tal schuren

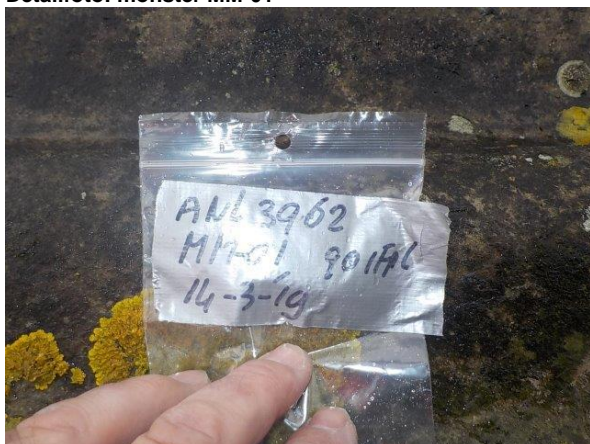
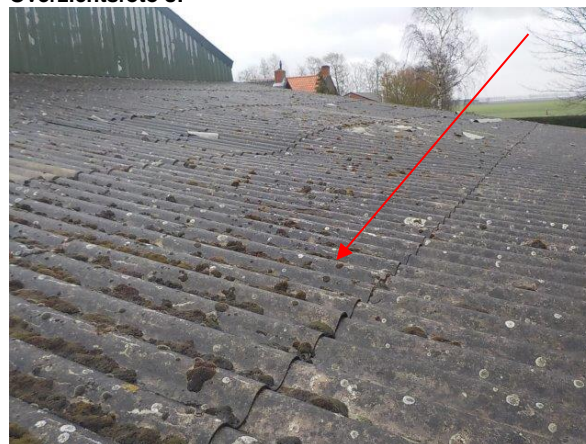
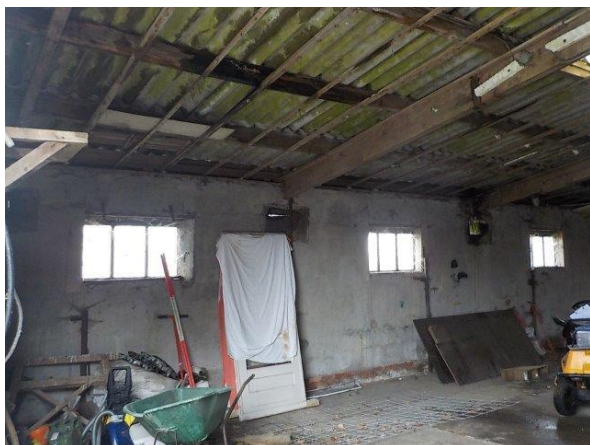
Detailfoto: monster MM-01

Bron 1:		Golfplaten	
Monsternummer	MM-01		
Analysecertificaat nr.	868597 d.d. 19 maart 2019		
Locatie	Dak schuur 1		
Analyseresultaat	Chrysotiel (10-15 gewichts %) / Crocidoliet (2-5 gewichts %)		
Geschatte hoeveelheid	Ca. 165 m ²		
Hechtgebonden	ja		
Mate van beschadiging	Licht	Mate van verwerking	Licht
Bevestigingswijze	Geschroefd	Bereikbaarheid	Op hoogte
Risicoklasse 1, 2 of 2A	RK2A		
Wijze van verwijdering	Openlucht / demontage (golfplaten per stuk als geheel verwijderen)		
Opmerking ten behoeve van veilige verwijdering	Voor aanvullende informatie zie SMART Risicoclassificatie in bijlage 4. Hoeveelheid is incl. 10% overlapping.

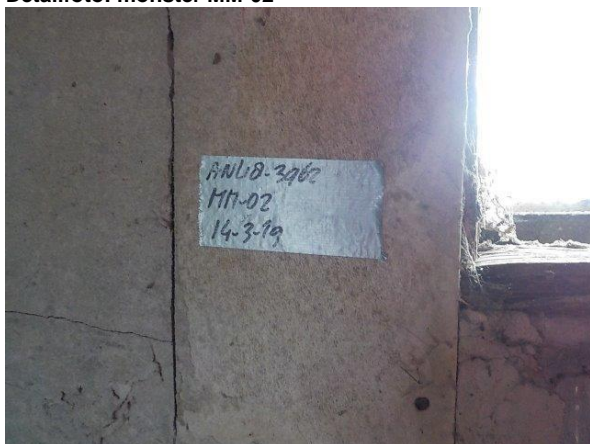
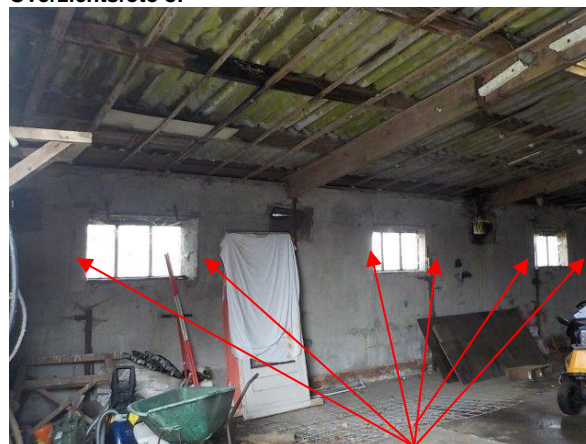
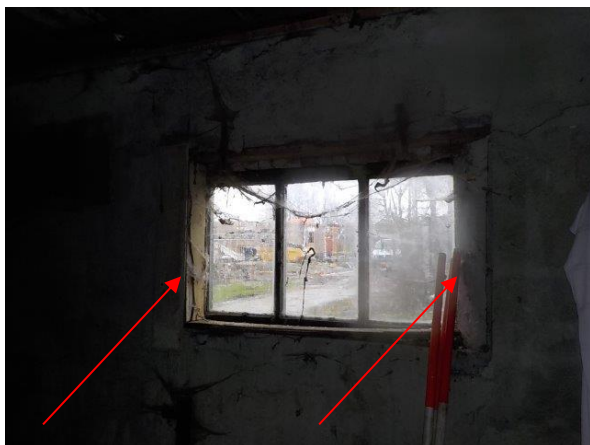
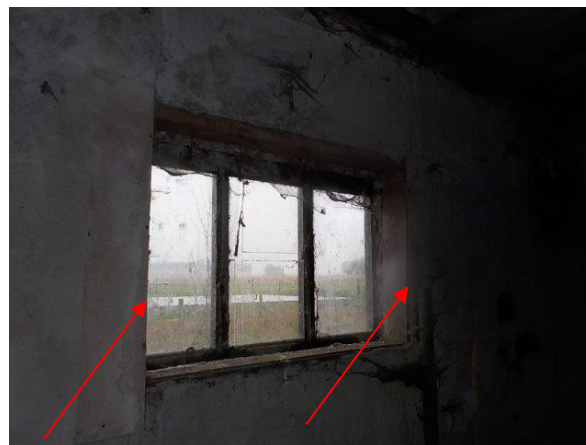
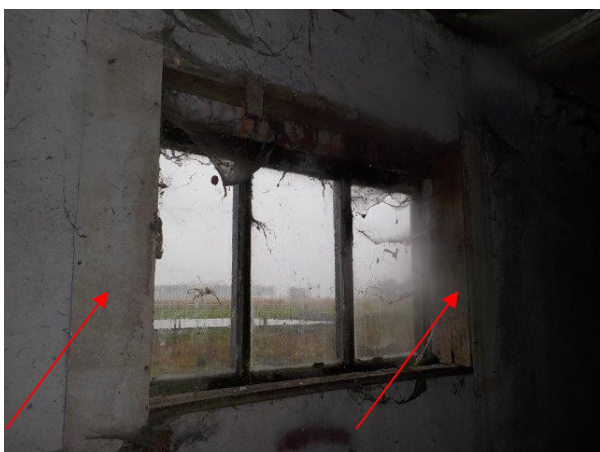
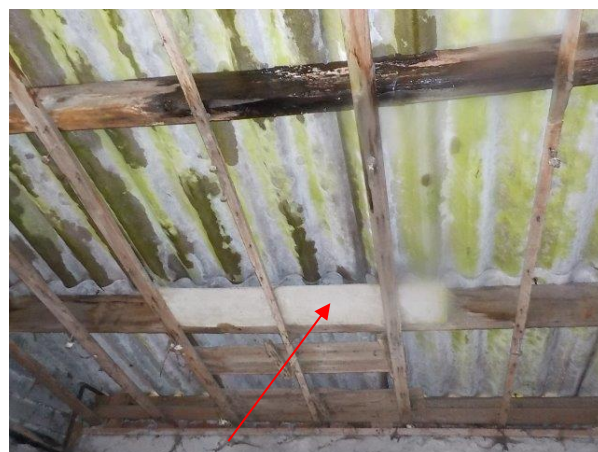
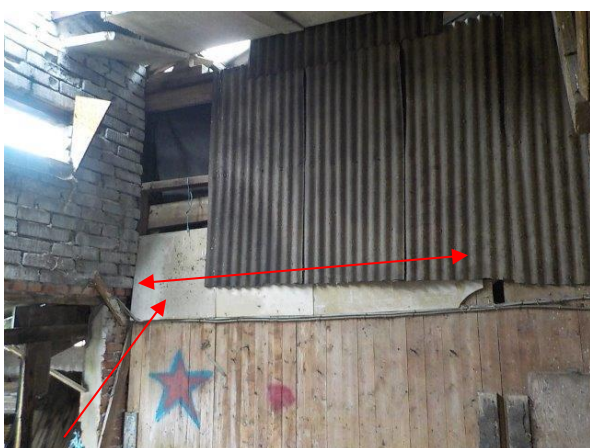
Detailfoto: monster MM-02

Bron 2:		Vlakke plaat	
Monsternummer	MM-02		
Analysecertificaat nr.	868597 d.d. 19 maart 2019		
Locatie	Kozijnen en tegen wand en plafond schuur 1		
Analyseresultaat	Chrysotiel (2-5 gewichts %) / Crocidoliet (0,1-2 gewichts %)		
Geschatte hoeveelheid	Totaal ca. 3 m ²		
Hechtgebonden	Ja		
Mate van beschadiging	Licht	Mate van verwerking	Niet
Bevestigingswijze	Gespijkerde / los	Bereikbaarheid	Goed
Risicoklasse 1, 2 of 2A	RK2A		
Wijze van verwijdering	Containment / demontage (als geheel verwijderen) uitzondering eindmeting		
Opmerking ten behoeve van veilige verwijdering	Voor aanvullende informatie zie SMART Risicoclassificatie in bijlage 4.

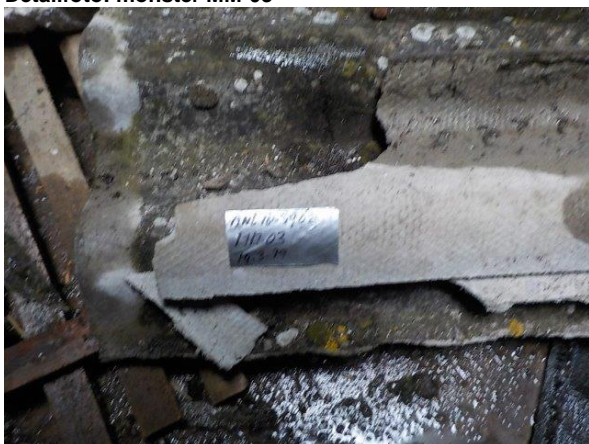
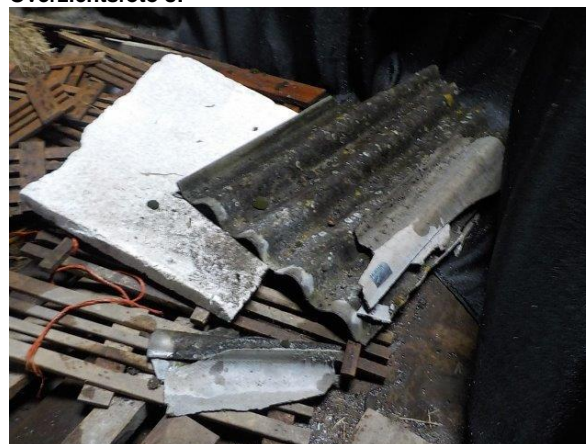
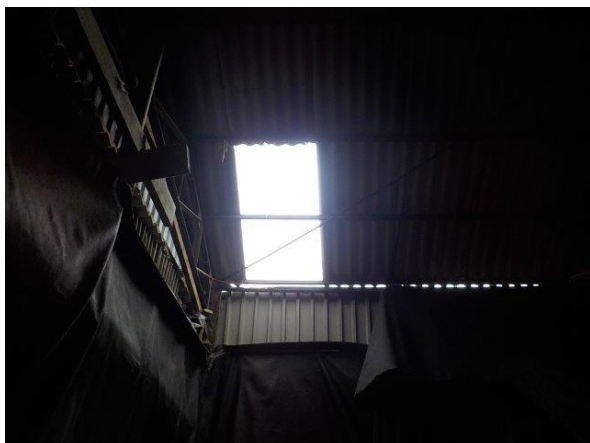
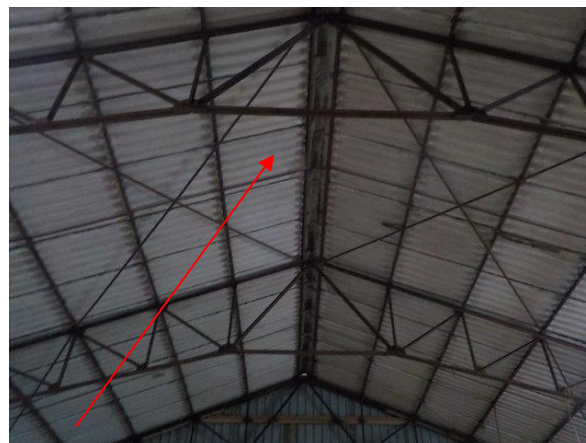
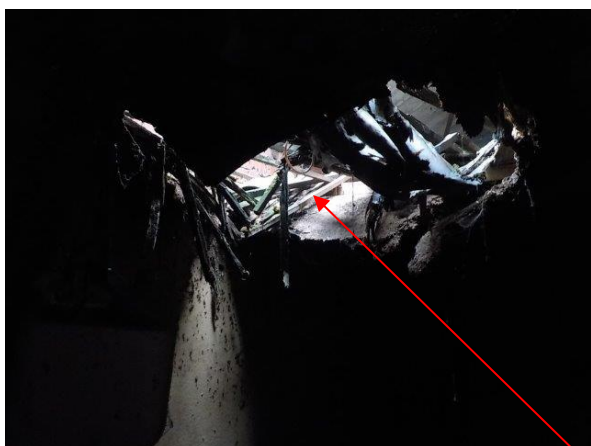
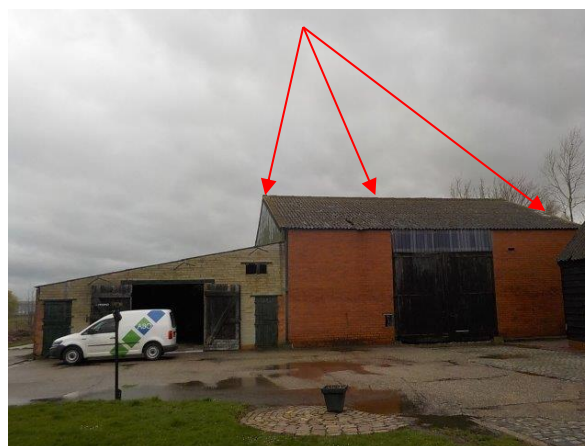
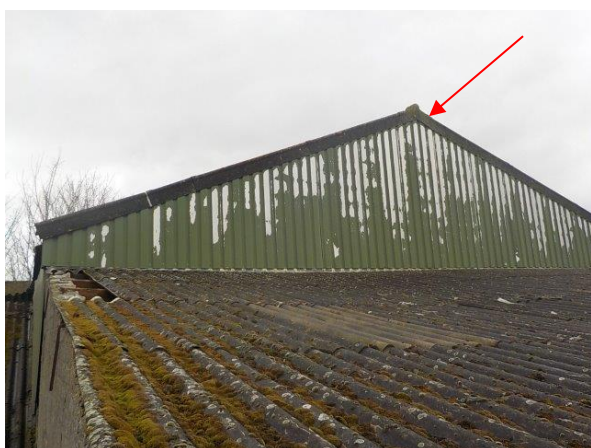
Detailfoto: monster MM-03

Bron 3:		Golfplaten (incl. windveren en nokstukken)	
Monsternummer	MM-03		
Analysecertificaat nr.	868597 d.d. 19 maart 2019		
Locatie	Dak schuur 3 + restanten zolder		
Analyseresultaat	Chrysotiel (10-15 gewichts %) / Crocidoliet (5-10 gewichts %)		
Geschatte hoeveelheid	Ca. 270 m ²		
Hechtgebonden	Ja		
Mate van beschadiging	Licht / plaatselijk ernstig	Mate van verwerking	Licht
Bevestigingswijze	Geschroefd / gehaakt	Bereikbaarheid	Op hoogte
Risicoklasse 1, 2 of 2A	RK2A		
Wijze van verwijdering	Openlucht / demontage (golfplaten per stuk als geheel verwijderen)		
Opmerking ten behoeve van veilige verwijdering	Voor aanvullende informatie zie SMART Risicoclassificatie in bijlage 4. Hoeveelheid is incl. 10% overlapping, nokplaten en windveren.

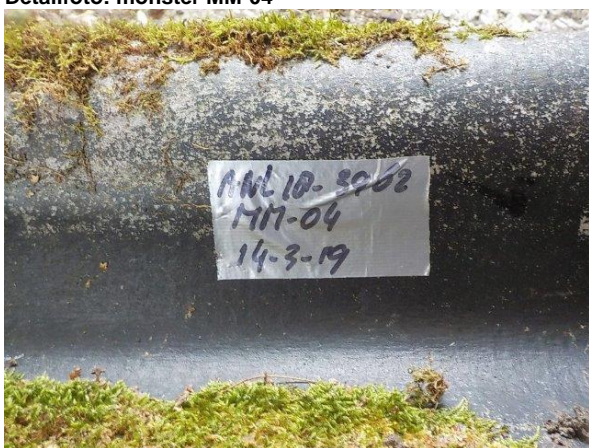
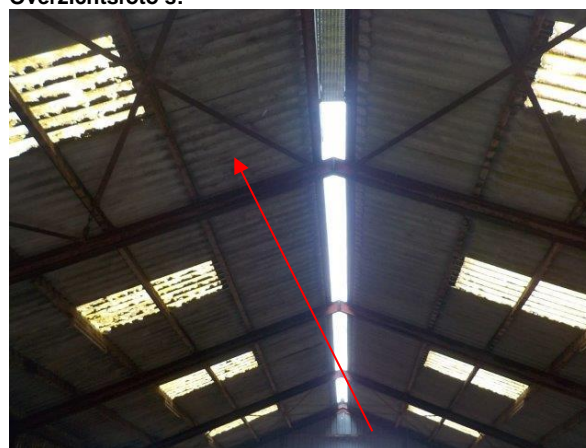
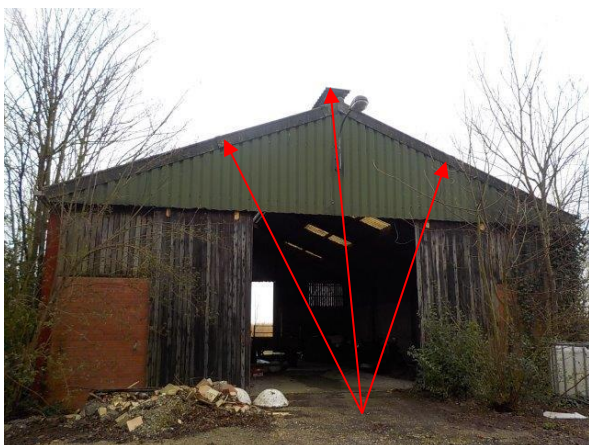
Detailfoto: monster MM-04

Bron 4:		Golfplaten (incl. windveren en nokstukken)	
Monsternummer	MM-04		
Analysecertificaat nr.	868597 d.d. 19 maart 2019		
Locatie	Dak schuur 5		
Analyseresultaat	Chrysotiel (10-15 gewichts %) / Crocidoliet (2-5 gewichts %)		
Geschatte hoeveelheid	Ca. 260 m ²		
Hechtgebonden	Ja		
Mate van beschadiging	Licht	Mate van verwerking	Licht
Bevestigingswijze	Geschroefd	Bereikbaarheid	Op hoogte
Risicoklasse 1, 2 of 2A	RK2A		
Wijze van verwijdering	Openlucht / demontage (golfplaten per stuk als geheel verwijderen)		
Opmerking ten behoeve van veilige verwijdering	Voor aanvullende informatie zie SMART Risicoclassificatie in bijlage 4. Hoeveelheid is incl. 10% overlapping, nokplaten, windveren en lichtdoorlatende kunststof golfplaten.

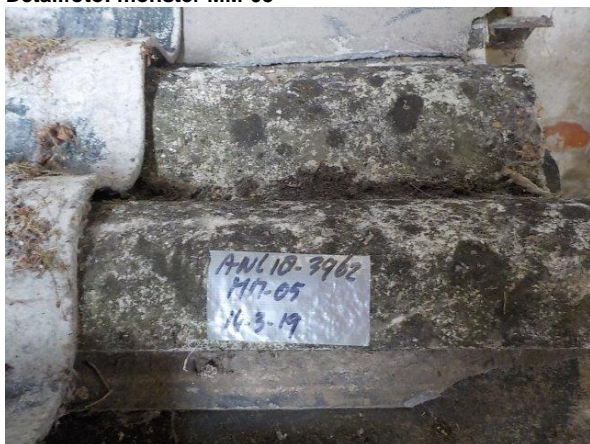
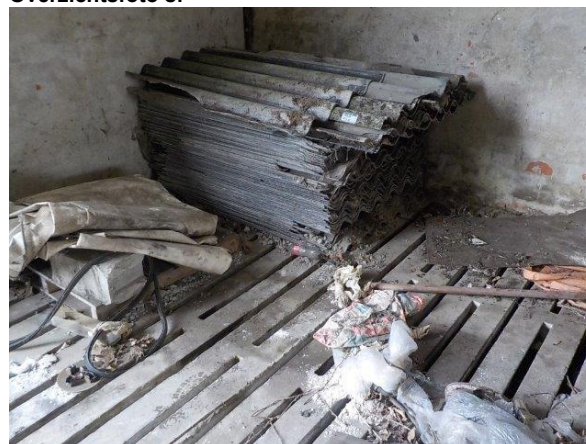
Detailfoto: monster MM-05

Bron 5:		Golfplaten	
Monsternummer	MM-05		
Analysecertificaat nr.	868597 d.d. 19 maart 2019		
Locatie	Losliggend in schuur 5		
Analyseresultaat	Chrysotiel (10-15 gewichts %) / Crocidoliet (5-10 gewichts %)		
Geschatte hoeveelheid	Ca. 60 st. á 1,40 m ² /st. = totaal 84 m ²		
Hechtgebonden	Ja		
Mate van beschadiging	Licht	Mate van verwerking	Licht
Bevestigingswijze	Losliggend	Bereikbaarheid	Goed
Risicoklasse 1, 2 of 2A	RK1		
Wijze van verwijdering	Los asbesthoudend materiaal direct verpakken		
Opmerking ten behoeve van veilige verwijdering	Voor aanvullende informatie zie SMART Risicoclassificatie in bijlage 4.

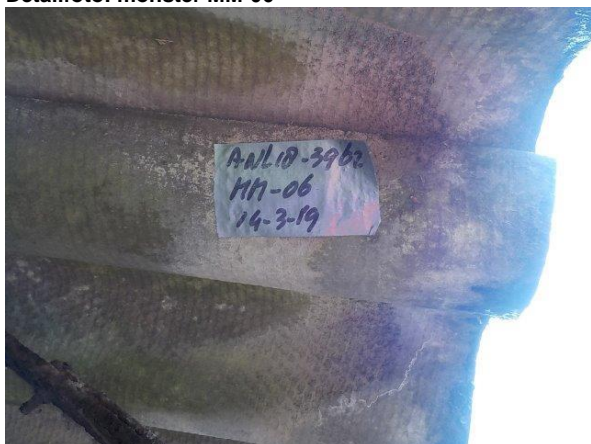
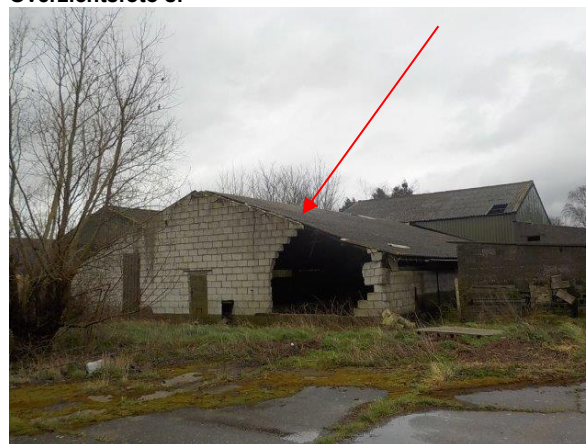
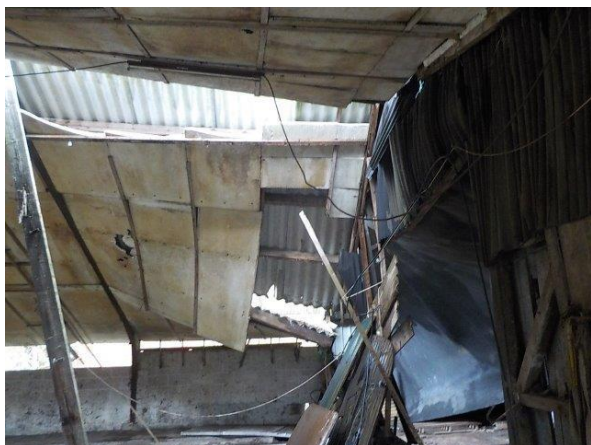
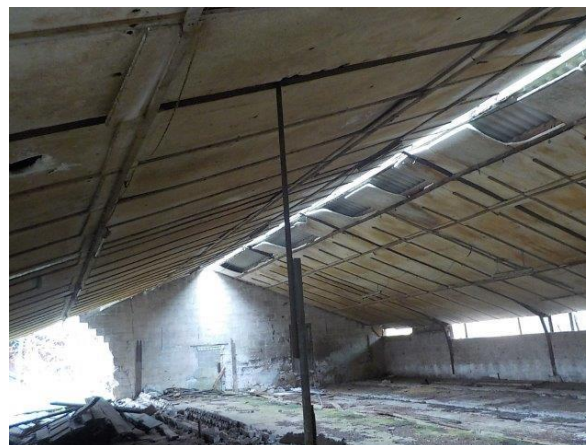
Detailfoto: monster MM-06

Bron 6:		Golfplaten	
Monsternummer	MM-06		
Analysecertificaat nr.	868597 d.d. 19 maart 2019		
Locatie	Dak schuur 4		
Analyseresultaat	Chrysotiel (10-15 gewichts %) / Crocidoliet (2-5 gewichts %)		
Geschatte hoeveelheid	Ca. 450 m ²		
Hechtgebonden	Ja		
Mate van beschadiging	Licht / plaatselijk ernstig	Mate van verwerking	Licht
Bevestigingswijze	Geschroefd	Bereikbaarheid	Op hoogte
Risicoklasse 1, 2 of 2A	RK2A		
Wijze van verwijdering	Openlucht / demontage (golfplaten per stuk als geheel verwijderen)		
Opmerking ten behoeve van veilige verwijdering	Voor aanvullende informatie zie SMART Risicoclassificatie in bijlage 4. Hoeveelheid is incl. 10% overlapping.

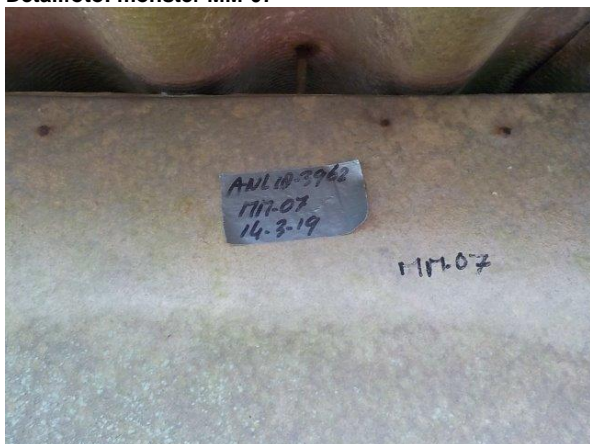
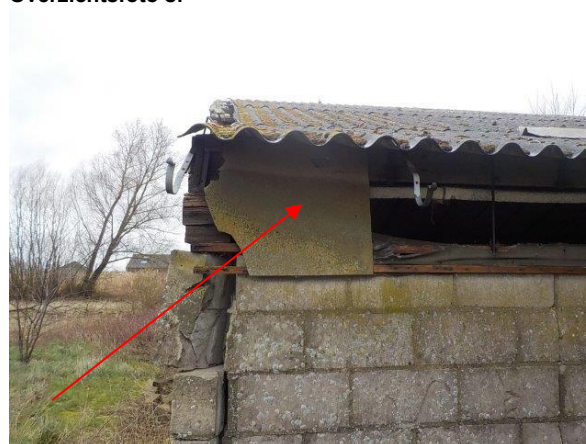
Detailfoto: monster MM-07

Bron 7:		Vlakke plaat	
Monsternummer	MM-07		
Analysecertificaat nr.	868597 d.d. 19 maart 2019		
Locatie	Links achter schuur 4		
Analyseresultaat	Chrysotiel (2-5 gewichts %)		
Geschatte hoeveelheid	Ca. 0,25 m ²		
Hechtgebonden	Ja		
Mate van beschadiging	Licht	Mate van verwerking	Licht
Bevestigingswijze	Gespijkerd	Bereikbaarheid	Goed
Risicoklasse 1, 2 of 2A	RK1		
Wijze van verwijdering	Asbesthoudend materiaal op of aan ander object in z'n geheel verwijderen		
Opmerking ten behoeve van veilige verwijdering	Voor aanvullende informatie zie SMART Risicoclassificatie in bijlage 4.

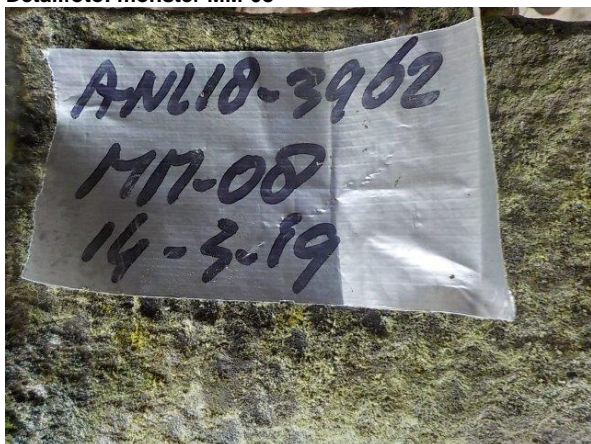
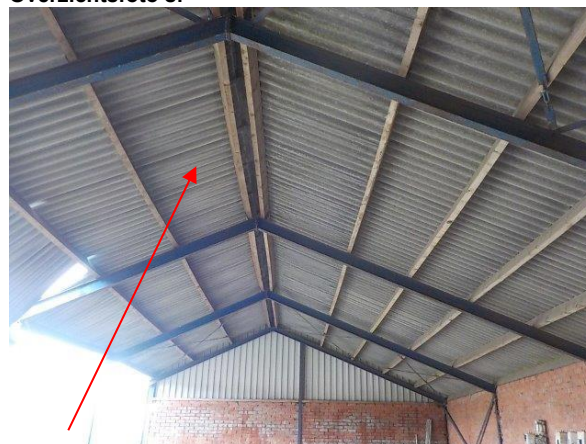
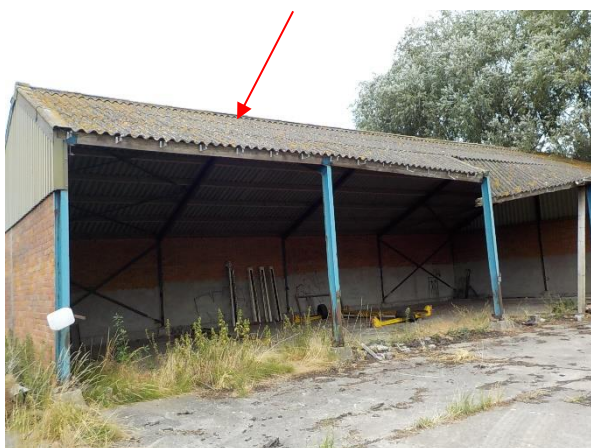
Detailfoto: monster MM-08

Bron 8:		Golfplaten (incl. windveren en nokstukken)	
Monsternummer	MM-08		
Analysecertificaat nr.	868597 d.d. 19 maart 2019		
Locatie	Dak wagenloods		
Analyseresultaat	Chrysotiel (10-15 gewichts %)		
Geschatte hoeveelheid	Ca. 240 m ²		
Hechtgebonden	Ja		
Mate van beschadiging	Licht	Mate van verwerking	Licht
Bevestigingswijze	Geschroefd	Bereikbaarheid	Op hoogte
Risicoklasse 1, 2 of 2A	RK2		
Wijze van verwijdering	Openlucht / demontage (golfplaten per stuk als geheel verwijderen)		
Opmerking ten behoeve van veilige verwijdering	Voor aanvullende informatie zie SMART Risicoclassificatie in bijlage 4.

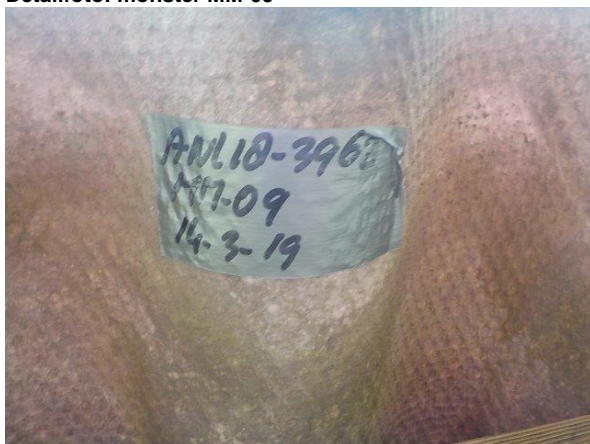
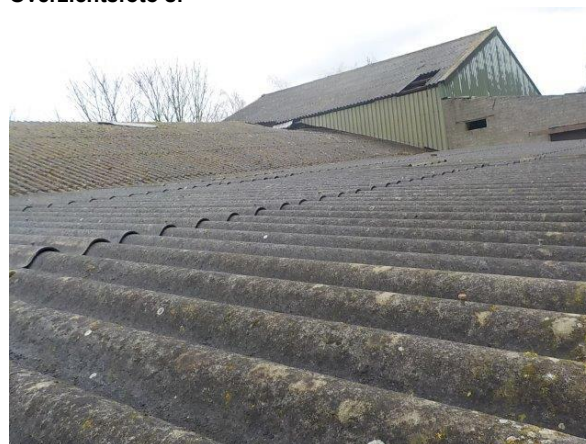
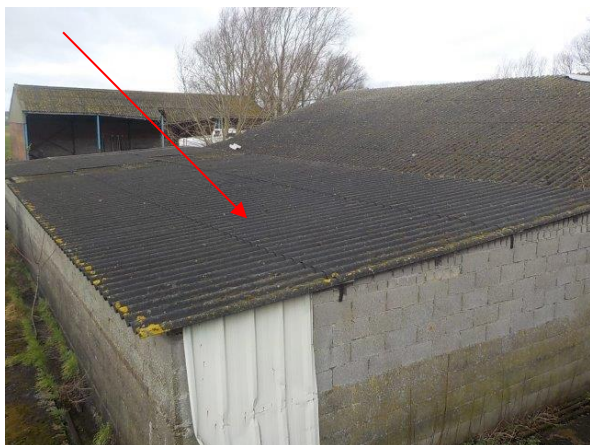
Detailfoto: monster MM-09

Bron 9:		Golfplaten	
Monsternummer	MM-09		
Analysecertificaat nr.	868597 d.d. 19 maart 2019		
Locatie	Dak voormalige varkensstal 2		
Analyseresultaat	Chrysotiel (10-15 gewichts %)		
Geschatte hoeveelheid	Ca. 110 m ²		
Hechtgebonden	Ja		
Mate van beschadiging	Niet	Mate van verwerking	Licht
Bevestigingswijze	Geschroefd	Bereikbaarheid	Goed
Risicoklasse 1, 2 of 2A	RK2		
Wijze van verwijdering	Openlucht / demontage (golfplaten per stuk als geheel verwijderen)		
Opmerking ten behoeve van veilige verwijdering	Voor aanvullende informatie zie SMART Risicoclassificatie in bijlage 4.

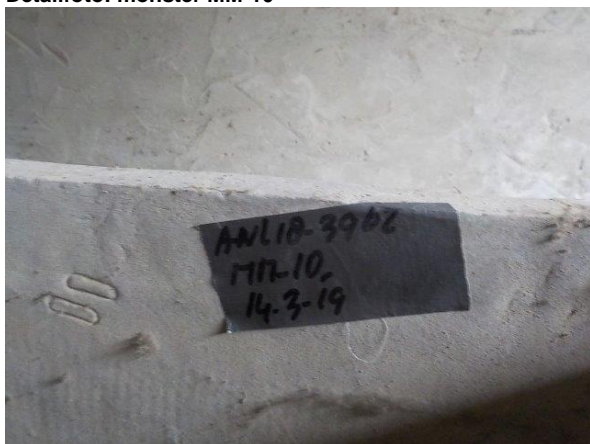
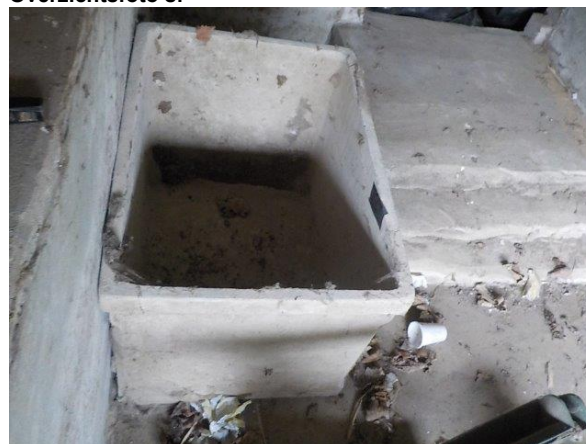
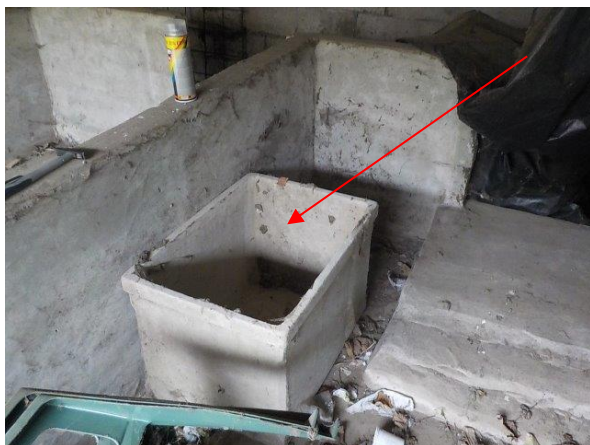
Detailfoto: monster MM-10

Bron 10:		Vetbak o.g.	
Monsternummer	MM-10		
Analysecertificaat nr.	868597 d.d. 19 maart 2019		
Locatie	In varkensstal 2		
Analyseresultaat	Chrysotiel (10-15 gewichts %) / Crocidoliet (2-5 gewichts %)		
Geschatte hoeveelheid	1 st.		
Hechtgebonden	Ja		
Mate van beschadiging	Niet	Mate van verwerking	Niet
Bevestigingswijze	Losstaand	Bereikbaarheid	Goed
Risicoklasse 1, 2 of 2A	RK1		
Wijze van verwijdering	Los asbesthoudend materiaal direct verpakken		
Opmerking ten behoeve van veilige verwijdering	Voor aanvullende informatie zie SMART Risicoclassificatie in bijlage 4.

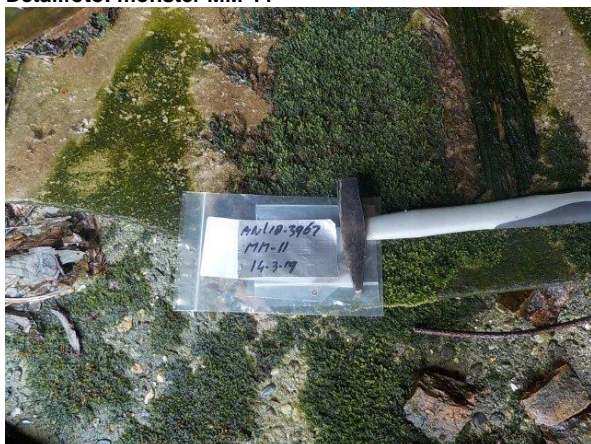
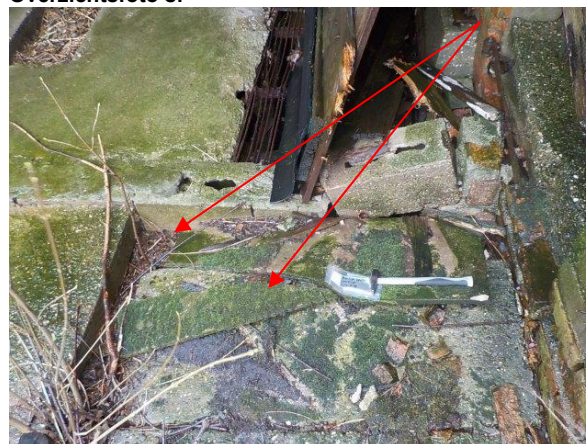
Detailfoto: monster MM-11

Bron 11:		Vlakke plaat	
Monsternummer	MM-11		
Analysecertificaat nr.	868597 d.d. 19 maart 2019		
Locatie	Tussen schuren 1, 2, 3 en 4		
Analyseresultaat	Chrysotiel (10-15 gewichts %)		
Geschatte hoeveelheid	Ca. 0,75 m ²		
Hechtgebonden	Ja		
Mate van beschadiging	Licht	Mate van verwerking	Licht
Bevestigingswijze	Losliggend	Bereikbaarheid	Goed
Risicoklasse 1, 2 of 2A	RK1		
Wijze van verwijdering	Los asbesthoudend materiaal direct verpakken		
Opmerking ten behoeve van veilige verwijdering	Voor aanvullende informatie zie SMART Risicoclassificatie in bijlage 4.

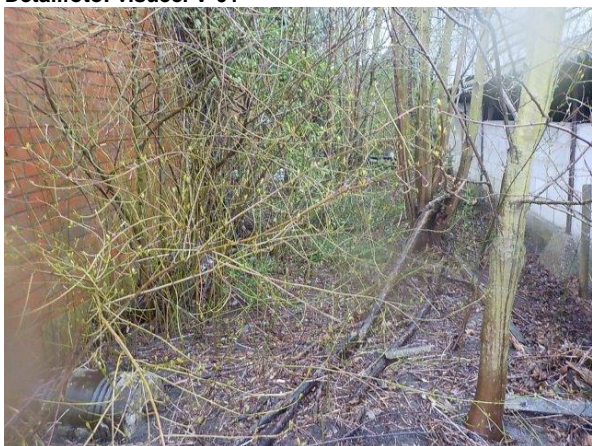
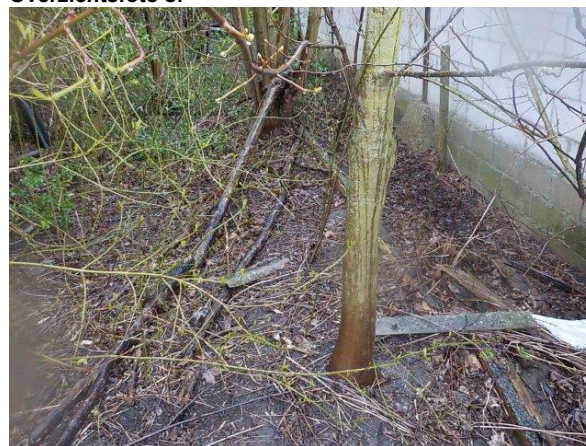
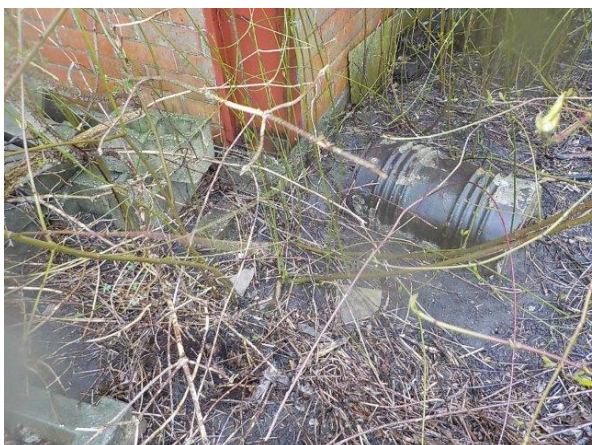
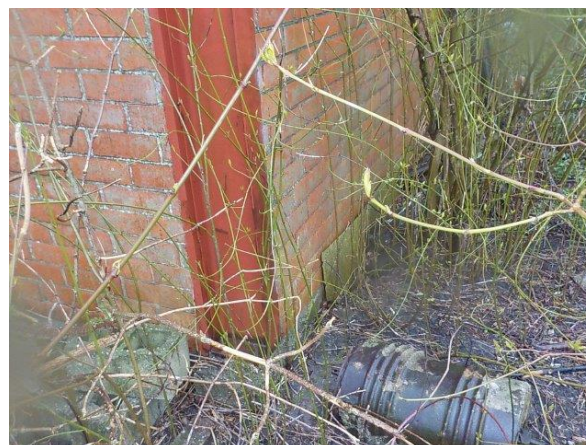
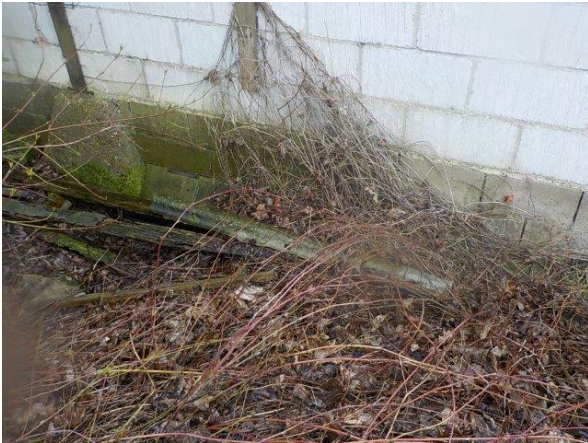
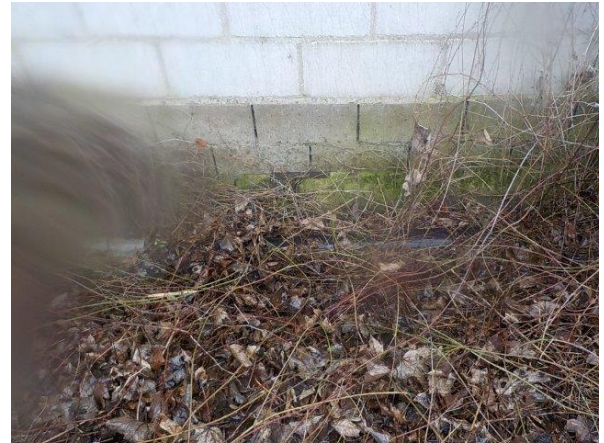
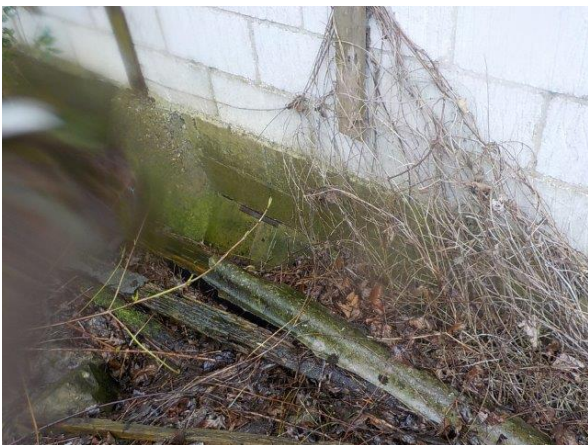
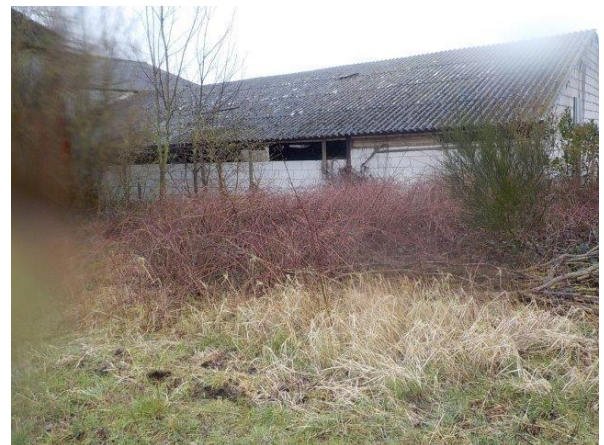
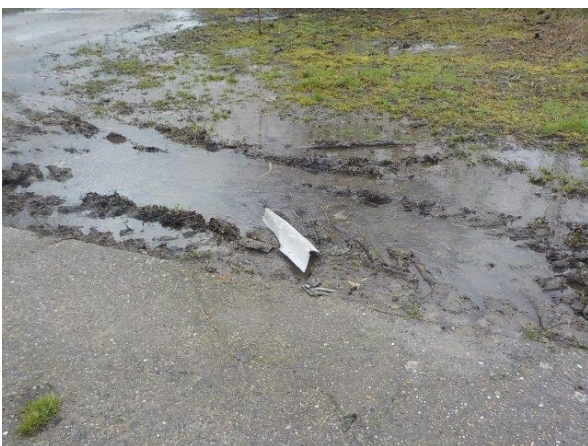
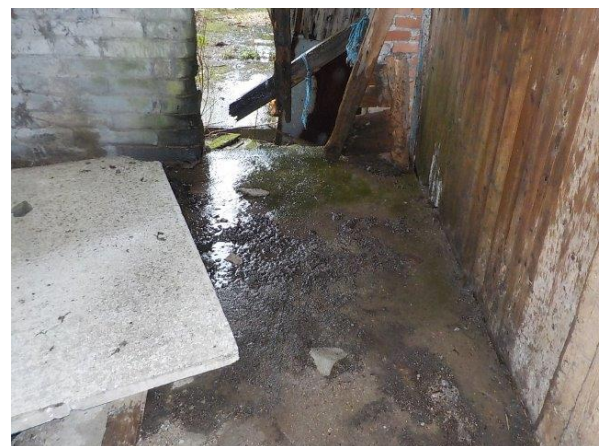
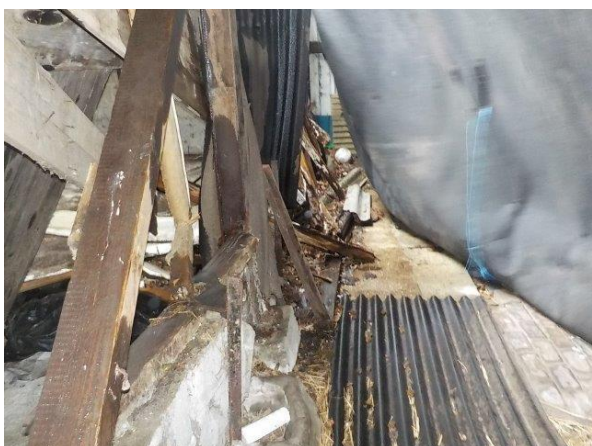
Detailfoto: visueel V-01

Bron 12: Verontreiniging / restanten asbestcement			
Monsternummer	V-01		
Analysecertificaat nr.	868597 d.d. 19 maart 2019		
Locatie	Diverse locatie op het terrein (zie tekening)		
Analyseresultaat	Chrysotiel (10-15 gewichts %) / Crocidoliet (2-5 gewichts %) Zie monsters MM-01 t/m MM 11		
Geschatte hoeveelheid	Ca. 20 kg / Verontreiniging / restanten asbestcement		
Hechtgebonden	Ja		
Mate van beschadiging	Ernstig	Mate van verwerking	Ernstig
Bevestigingswijze	Losliggend	Bereikbaarheid	Goed
Risicoklasse 1, 2 of 2A	RK1		
Wijze van verwijdering	Handpicking		
Opmerking ten behoeve van veilige verwijdering	Voor aanvullende informatie zie SMART Risicoclassificatie in bijlage 4.

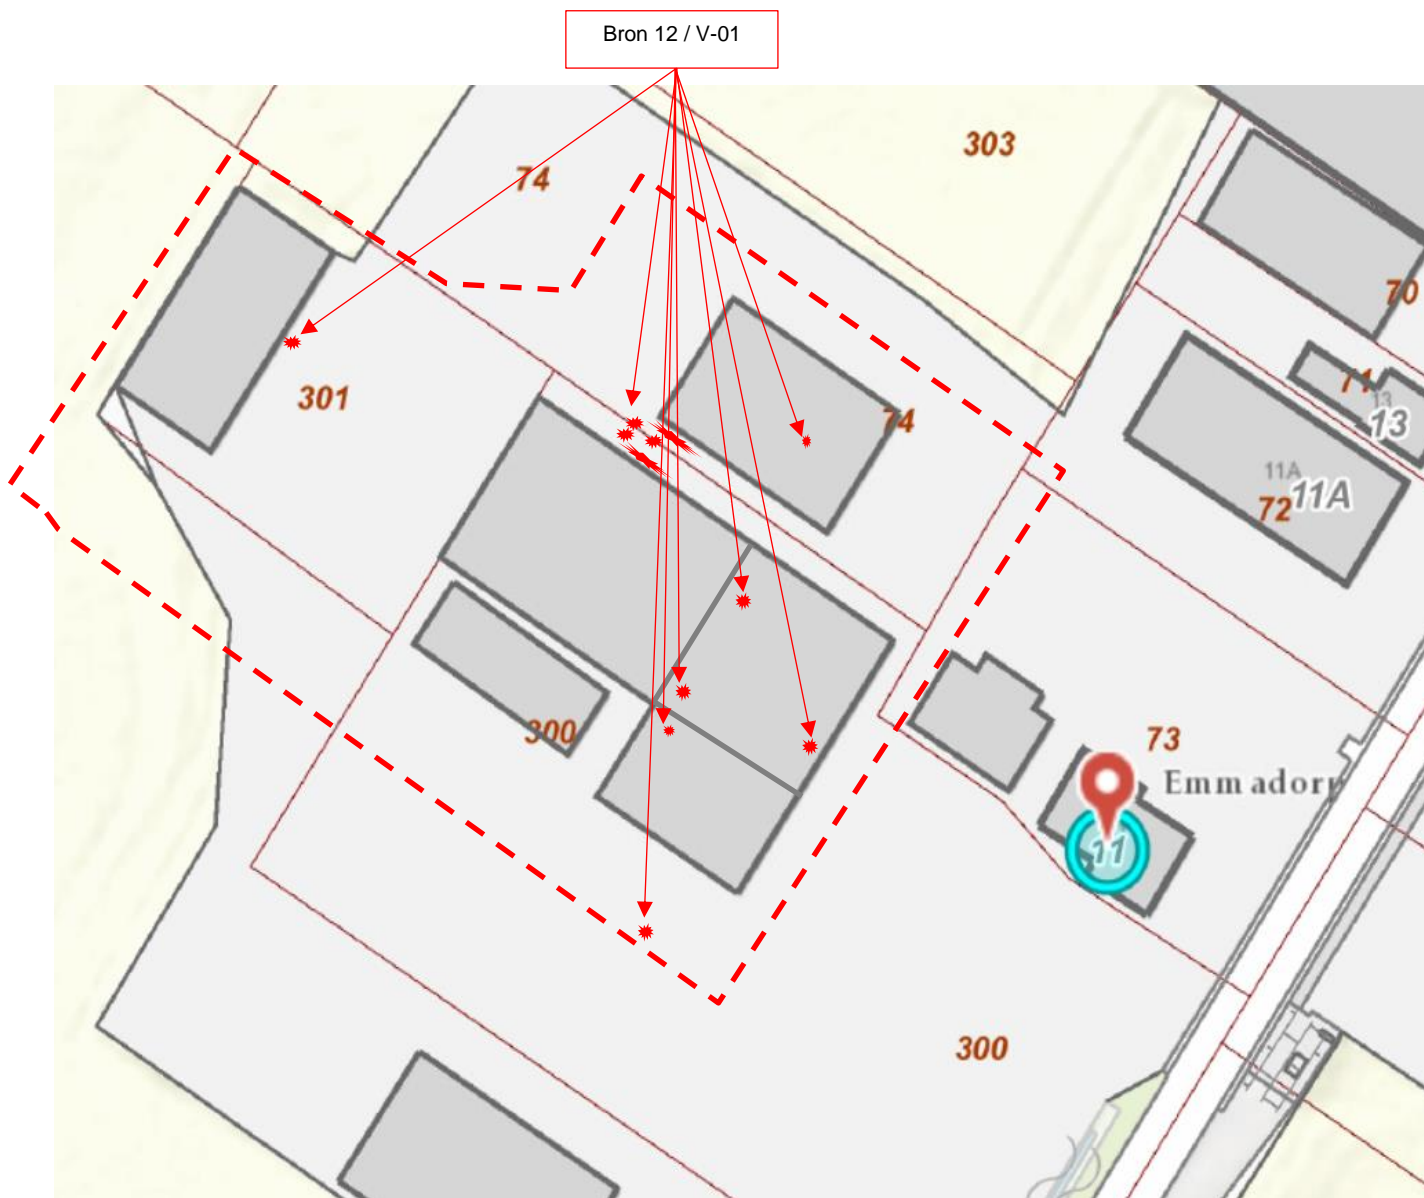
Locaties Verontreinigingen / restanten asbestcement

* Locaties verontreiniging / restanten asbestcement
