# **Boomverzorging Arie Arts vof**

## **Rapport boom effectanalyse 2 lindebomen**

**Betreft:** Rapport Boom effect analyse

**Datum rapport:** 12 Mei 2017

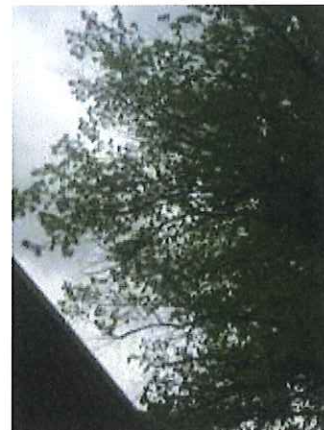
Conditie van de 1e boom. De conditie van de 1<sup>e</sup> boom is als matig te omschrijven.

De boom heeft veel vorming van dood hout in de kroon. In de kroon is al kroonsterfte aanwezig. (foto 1)

Foto 1; vorming doodhout

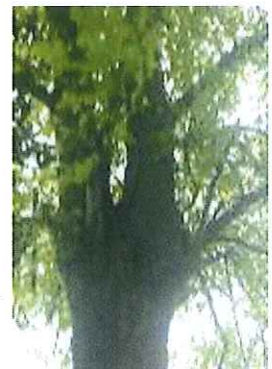
In verleden zijn deze 2 linden bomen geknot. De bomen zijn vanuit de knot weer uitgegroeid tot volwassen bomen. (foto 2) In de bomen is een goede secundaire kroon aanwezig. Dit betekent dat er een goede groei in de bomen aanwezig is. De oude snoeiwonden zijn ook goed dicht gegroeid.

Foto 2; Bomen met knotscheuten

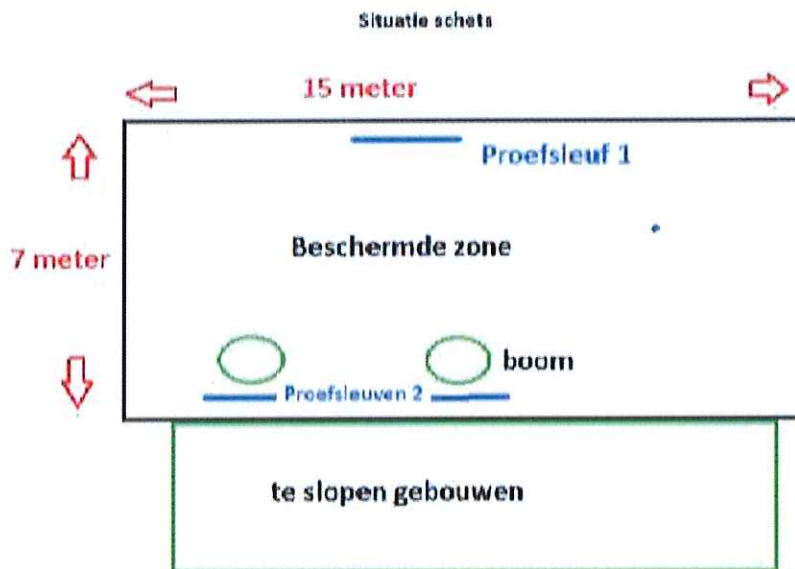
In het onderstaande plaatje is de bewortelbare en beschermde zone van de boom aangegeven. In totaal bestaat de bewortelbare ruimte uit 63m<sup>3</sup> inhoud. Deze inhoud hebben de 2 bomen minimaal nodig om zich verder te kunnen ontwikkelen.

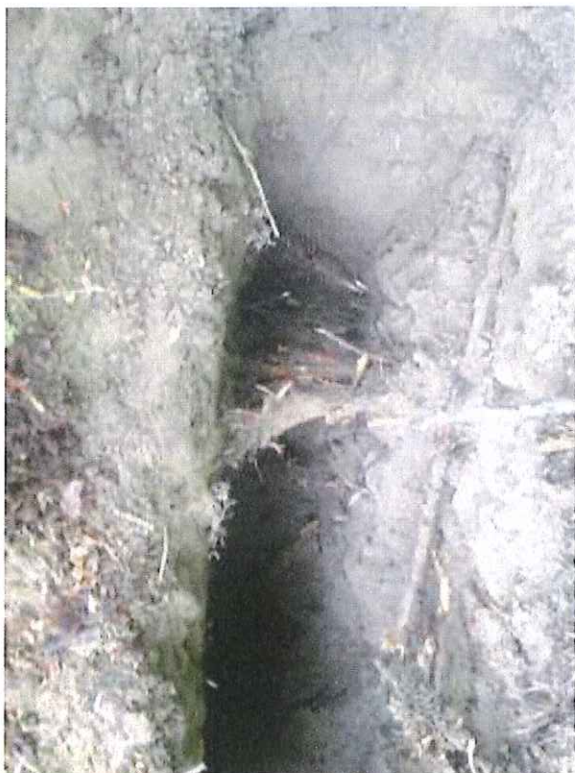
Foto 3; proefsleuf 1

In proefsleuf nummer 1 (foto 3) zijn veel wortels en stabiliteit wortels aangetroffen. Dit is de trekzijde van de boom.

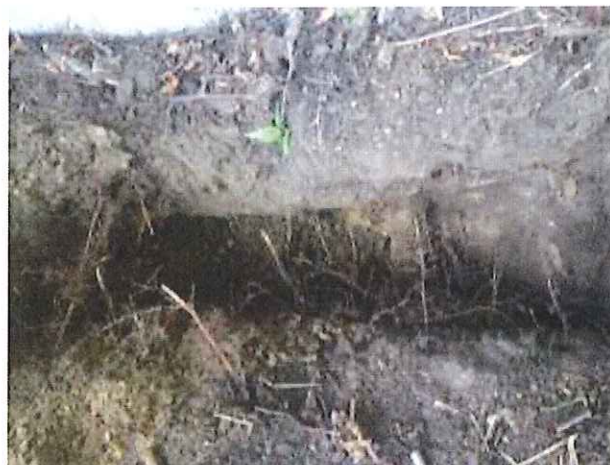
Foto 4; proefsleuf 2

In proefsleuf nummer 2, de kant van de te slopen gebouwen (foto 4), zijn veel haarwortels aangetroffen. Geen stabiliteit wortels aanwezig.

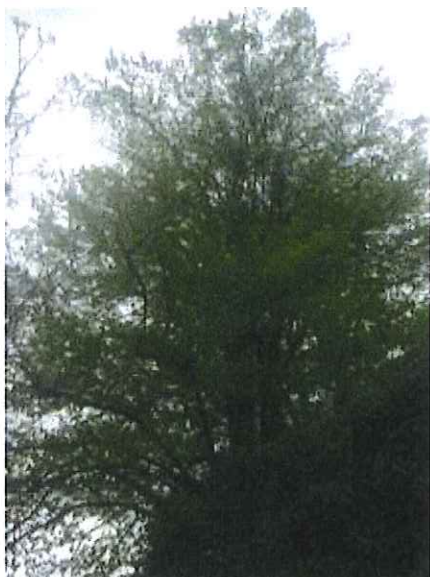
Foto 5; secundaire binnenkroon

- 1) De boom te snoeien door het innemen van de kroon, waardoor de secundaire kroon zich verder ontwikkeld. (foto 5) Innemen is ook nodig om de mechanische belasting van de bomen te verminderen, op de oude knot.
- 2) Tijdens de bouw de beschermde zone afzetten met hekken, hierdoor bescherm je de ondergrondse delen van de boom.
- 3) Een dun laagje teelaarde aanbrengen van maximaal 5 cm, jaarlijks een mulchlaag aanbrengen.
- 4) In de beschermde zone een bodembedekker aanbrengen. Gras onder de boom is niet bevorderlijk.

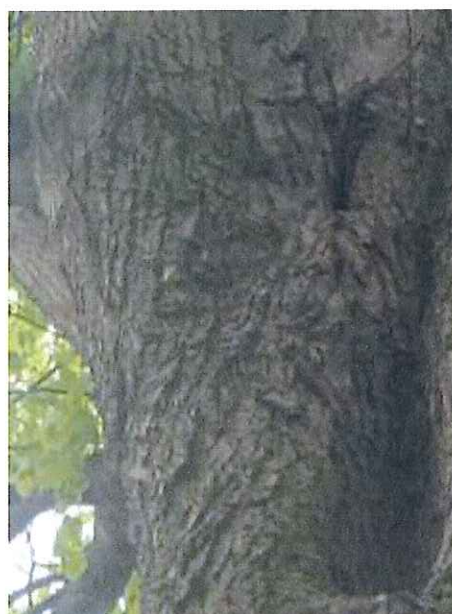
- 1 Dood hout in de bomen aanwezig
- 2 Geen parasitaire schimmels aanwezig
- 3 Veel stamshot (secundaire kroon)
- 4 Beide bomen hebben holtes waar de boom in verleden is gesnoeid. (foto 6)
- 5 Er zijn korte scheutlengtes in de kroon aanwezig.

Foto 6; holtes en overgroeiingen

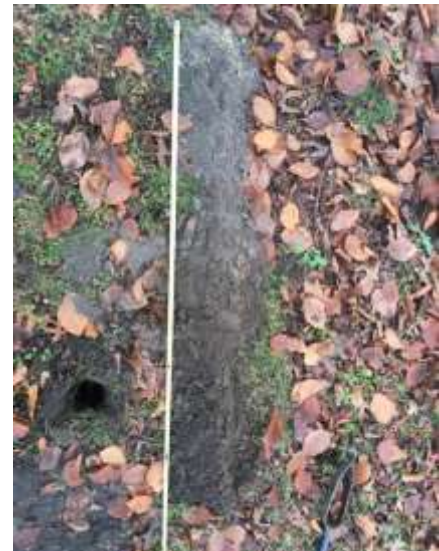
Tot 40 cm diepte bestaat de grond uit zwak lemig humus arm zand. Het organisch stof gehalte bestaat uit ongeveer 2% humus.

Van 40 cm tot 120 cm bestaat de grond uit zwak humeus zand. Op deze diepte is er geen organisch materiaal aangetroffen. Daarnaast zijn er ook veel stenen in de grond aangetroffen. ( zie foto nr 1)

**Figuur 1** profiel opbouw proefsleuf 1

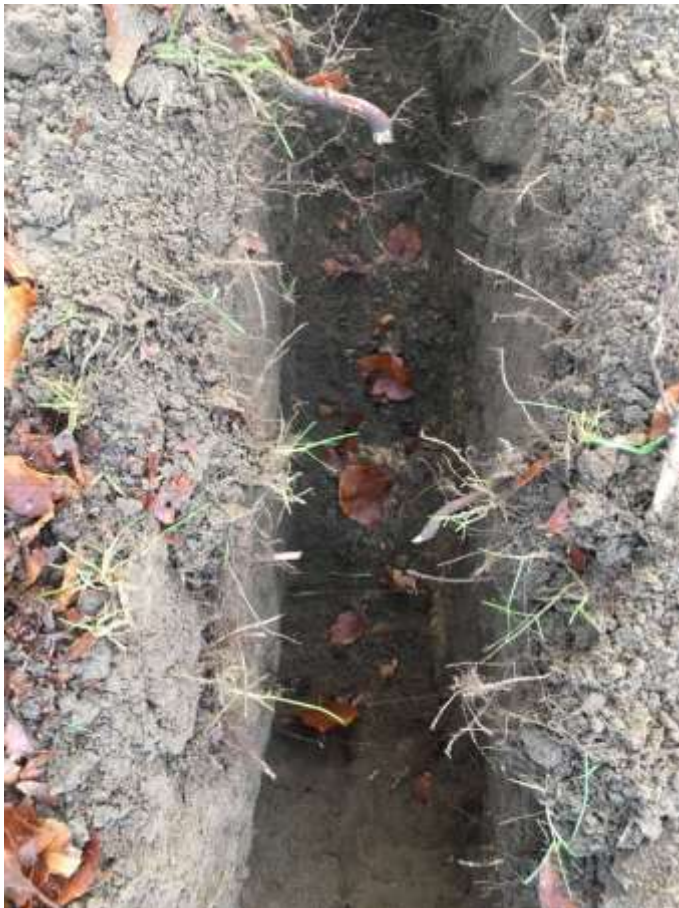
Proefsleuf 1 is 2,5 meter gegraven vanaf boom nummer 1. Hier zijn matige haarwortels aangetroffen tot een diepte van 30 cm. Vanaf 40 cm weinig haarwortels meer aangetroffen.

**Figuur 3** Proefsleuf 1 alleen haarwortels aanwezig

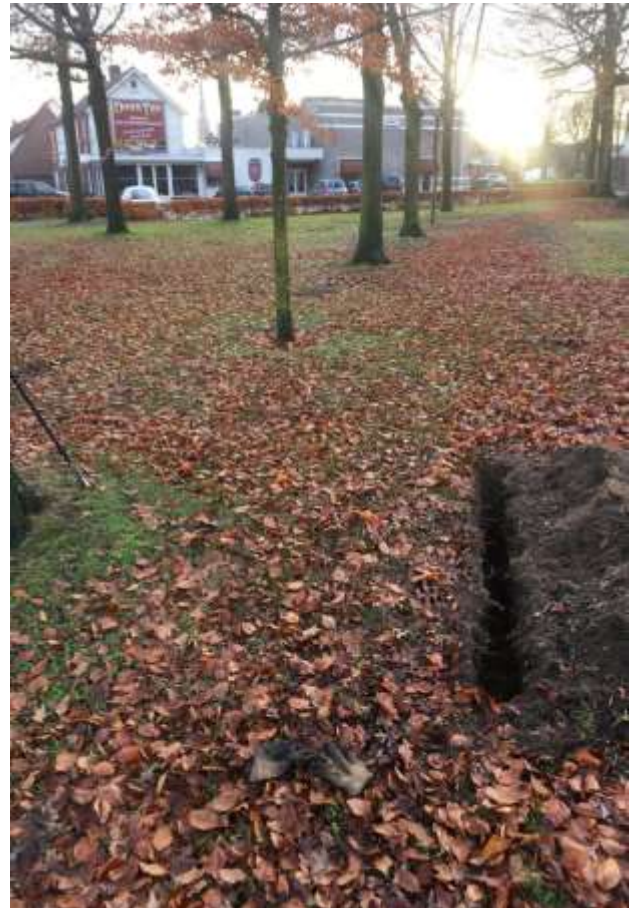
**Figuur 3** Overzicht proefsleuf 1

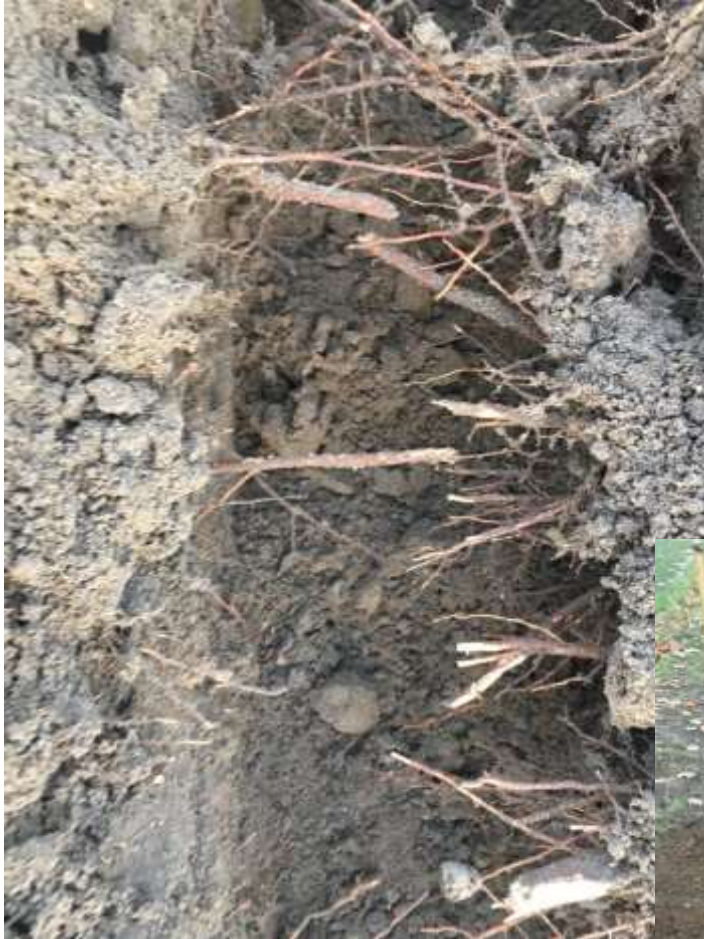
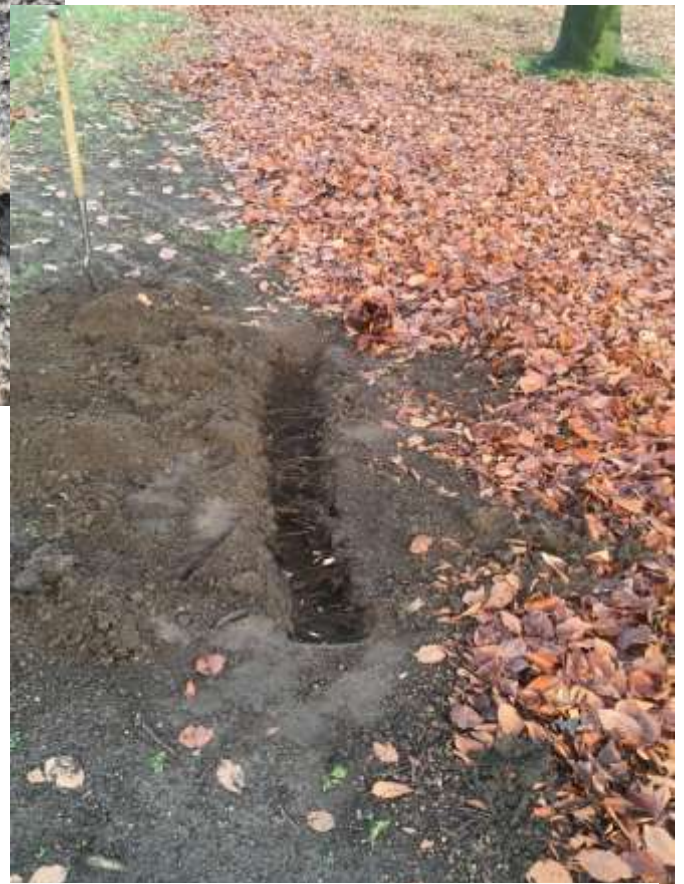
In proefsleuf 2 is een intensieve haarbeworteling aangetroffen. Veel kleine wortels en ook wortels groter als 1 cm aangetroffen. De beworteling is goed.

**Figuur 4** Proefsleuf 2 goede beworteling
