**Rapportage asbestinventarisatie Type-A (Volledig) (conform SC-540)**

**De diverse agrarische opstallen Kapelstraat 32a, Baarle-Nassau**

Opdrachtgever : Gebr. van Eijck  
Schellestraat 16  
5131RJ Alphen NB  
t.a.v : Dhr. T. de Jong  
Datum uitvoering : 15 december 2016  
Datum rapportage : 19 december 2016  
SCA-code : 07-D070111.01

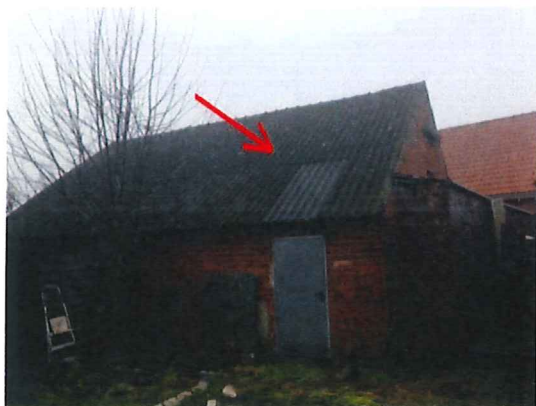
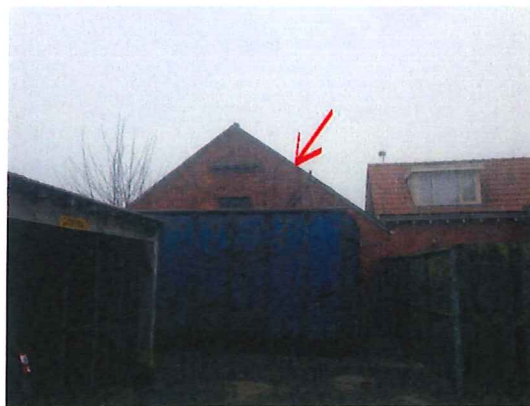
| Bron 1: golfplaat + nokken | |
| Locatie | dak van opstal 1 |
| Soort materiaal | vezelcement |
| Asbesthoudend | ja |
| Asbestsoort | chrysotiel 10-15% |
| Beschadiging | licht beschadigd |
| Graad van verwerking | matig verweerd |
| Hoeveelheid | ca. 130 m <sup>2</sup> |
| Risicoklasse | 2 buitensanering |

| Aanbevelingen | Geen direct risico, bron verwijderen voorafgaand aan renovatie en/of sloop. |

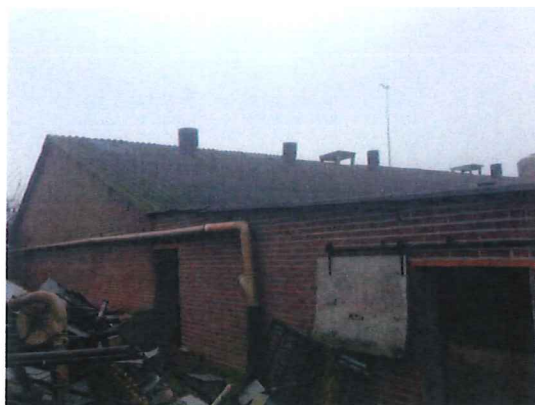
foto 2

| Bron 2: golfplaat + nokken | |
| Locatie | dak van opstal 2 (golfplaat + nok) |
| Asbesthoudend | ja |
| Asbestsoort | chrysotiel 10-15% |
| Beschadiging | licht beschadigd |
| Graad van verwerking | zwaar verweerd |
| Hoeveelheid | ca. 1230 m <sup>2</sup> |
| Risicoklasse | 2 buitensanering |

| Aanbevelingen | Geen direct risico, bron verwijderen voorafgaand aan renovatie en/of sloop. |

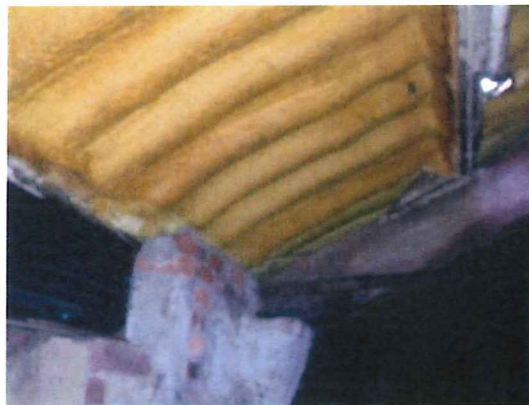
foto 2a

| Opmerkingen | Een gedeelte van ca. 120 m <sup>2</sup> is aan de binnenkant voorzien van PUR isolatie, zie foto 2a. Nokken zijn gelijktijdig geleverd en aangebracht en van identiek asbestcement materiaal als de golfplaten. |

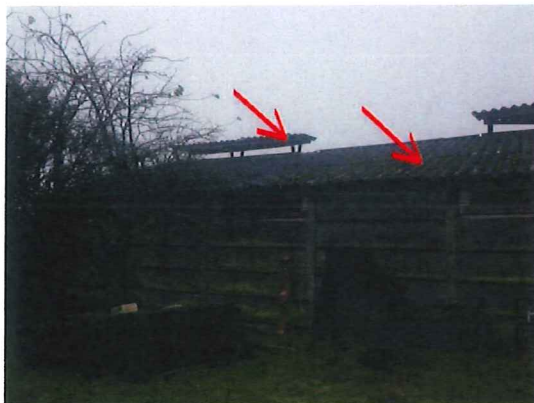
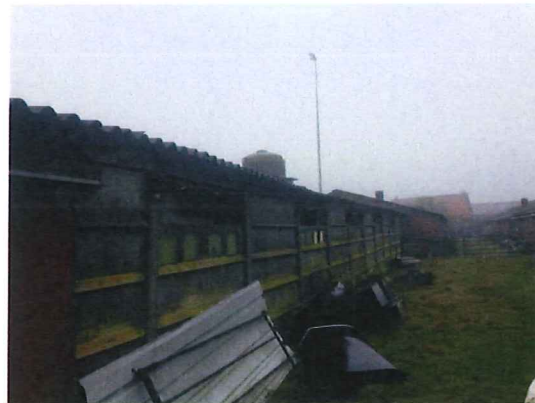
| Bron 3: golfplaat + nokken | |
| Locatie | dak van opstal 3 (golfplaat + nok) |
| Asbesthoudend | ja |
| Asbestsoort | chrysotiel 10-15% |
| Beschadiging | licht beschadigd |
| Graad van verwerking | matig verweerd |
| Hoeveelheid | ca. 995 m <sup>2</sup> |
| Risicoklasse | 2 buitensanering |

| Aanbevelingen | Geen direct risico, bron verwijderen voorafgaand aan renovatie en/of sloop. |

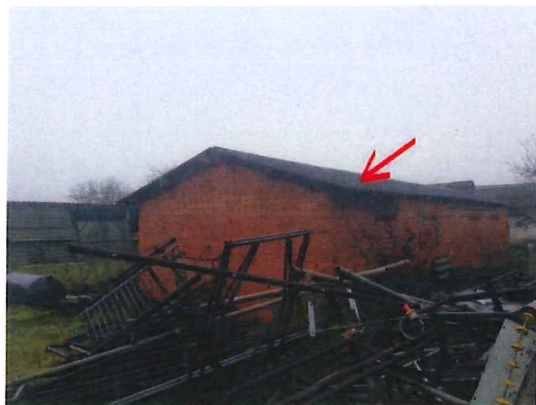
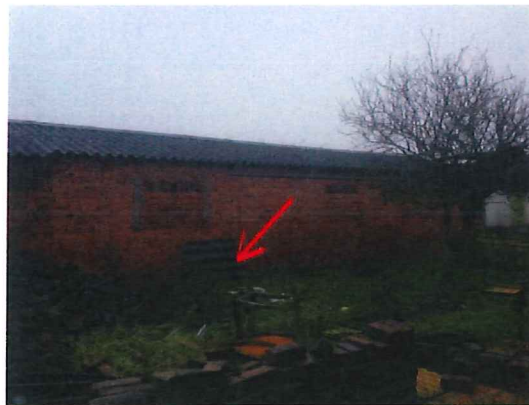
| Bron 4: golfplaat + nokken | |
| Locatie | dak van opstal 4 (golfplaat + nok) |
| Asbesthoudend | ja |
| Asbestsoort | chrysotiel 10-15% |
| Beschadiging | licht beschadigd |
| Graad van vertering | matig verweerd |
| Hoeveelheid | ca. 80 m <sup>2</sup> |
| Risicoklasse | 2 buitensanering |

| Opmerkingen | Tegen de gevel staat 1 losse plaat, deze gelijktijdig en onder dezelfde risicoklasse verwijderen gelijktijdig met het dak. Nokken zijn gelijktijdig geleverd en aangebracht en van identiek asbestcement materiaal als de golfplaten. |

| Aanbevelingen | Geen direct risico, bron verwijderen voorafgaand aan renovatie en/of sloop. |

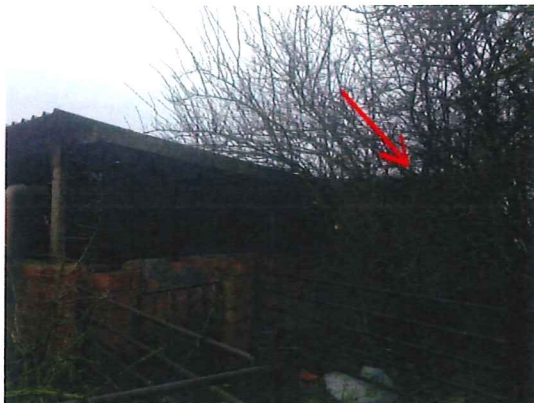
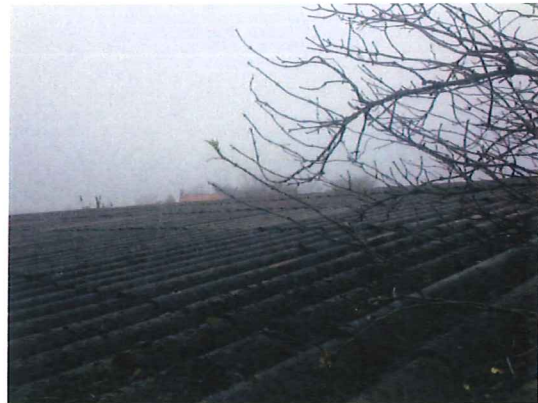
| Bron 5: golfplaat | |
| Locatie | dak van opstal 5 (golfplaat + nok) |
| Asbesthoudend | ja |
| Asbestsoort | chrysotiel 10-15% |
| Beschadiging | licht beschadigd |
| Graad van verwerking | matig verweerd |
| Hoeveelheid | ca. 305 m <sup>2</sup> |
| Risicoklasse | 2 buitensanering |

| Opmerkingen | Voorste deel van opstal 5 is voorzien van damwand |

| Aanbevelingen | Geen direct risico, bron verwijderen voorafgaand aan renovatie en/of sloop. |

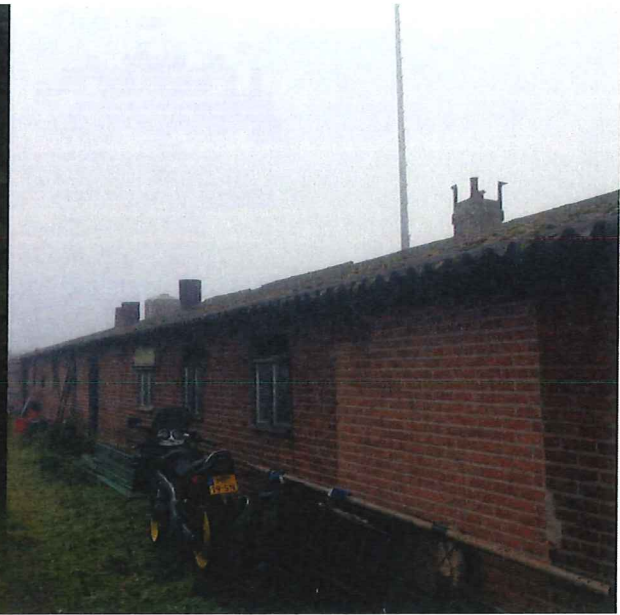
| Opmerkingen | Incl. golfplaten op ventilatiekokers en 1 golfplaat met vormstuk (koker) zie foto 7 in de bijlage. Nokken zijn gelijktijdig geleverd en aangebracht en van identiek asbestcement materiaal als de golfplaten. |

foto 7 golfplaat met vormstuk, gelijktijdig met Bron B03 saneren
