**CERTIFICAAT EINDCONTROLE NA ASBEST VERWIJDERING**  
**CONFORM NEN 2990**  
visuele inspectie

Inspecteur Michel Louwers Inspectie volgnummer: 10711507 Versie 1 Inspectiedatum 25-04-2017 Aankomst 13:30 Vertrek 14:30 Geïnspecteerd 1:30

| Omschrijving inspectie locatie: | Verwijdering van golfplaten op daken van 5 stallen. | | |
| Werkadres (straat, huisnr., p.c., plaats): | Kapelstraat 32 5111 HK Baarle Nassau | Naam DTA: | Sjef van den Hout |

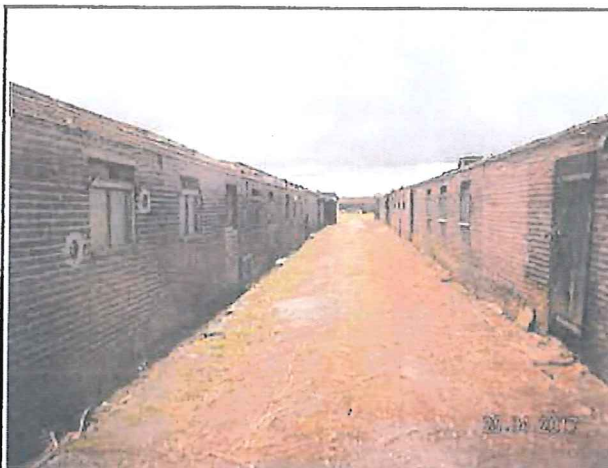
| Ja. | <p>Deze inspectie betreft een moment opname.</p> <p><b>UITSLUITINGEN:</b> Alles buiten het inspectie gebied, onder de toplaag, spouw, hwa, mestputten en onder en in de container. Naden en kieren zijn beperkt inspecteerbaar.</p> <p><b>OPMERKINGEN:</b> Dit rapport is het vervolg op rapport 11710911 door dhr. J. Schepens op 19-4-2017 en rapport 16711106 door Dhr M Villerius Datum 21-04-2017.</p> <p>Daarbij zijn de dakconstructie en de gevels geïnspecteerd. Deze inspectie betreft alleen de vloer, bestrating en toplaag van het maaiveld. Er heeft een aanvullende schoonmaak plaat gevonden op het rooster in sectie 2 en er is een ventilatie kap afgevoerd met restanten uit sectie 8. Tussen stal 2 en stal 4 ligt een hoop puin deze is tijdens sanering afgedekt geweest.</p> |

Foto 4. Tussen stal 2 en 3.

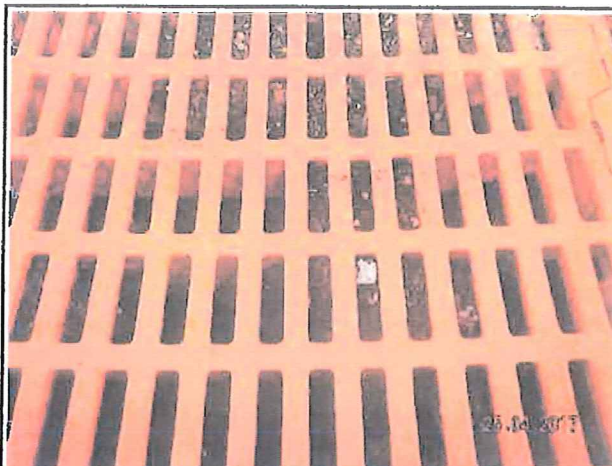
Foto 10. Restantje golfplaat in sectie 2

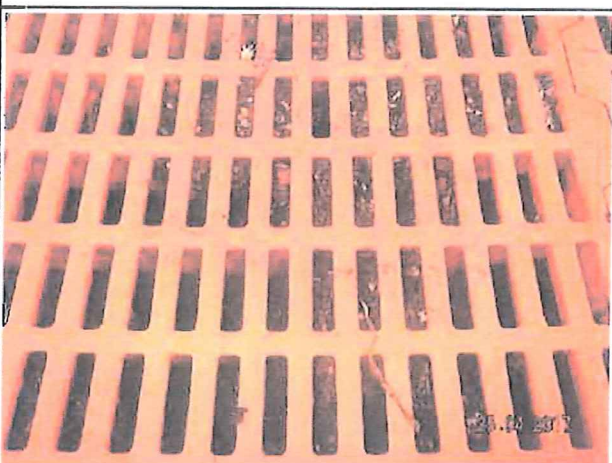
Foto 11. Na aanvullende schoonmaak foto 10.

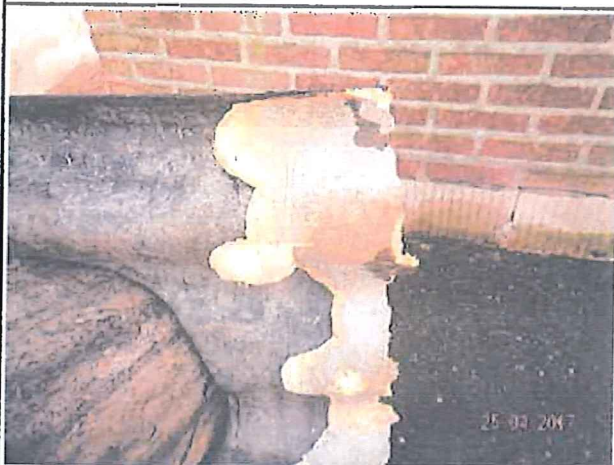
Foto 21. Ventilatie kap met pur en restanten golfplaat.

Foto 22. D.a.v is de ventilatie kap in de container aan het stoppen
