## Notitie

Referentienummer  
355791

Kenmerk  
SWNL0206781

Betreft  
(grond-) Waterproblematiek Hollandhaven-Geertruidapolder west Bergen op Zoom

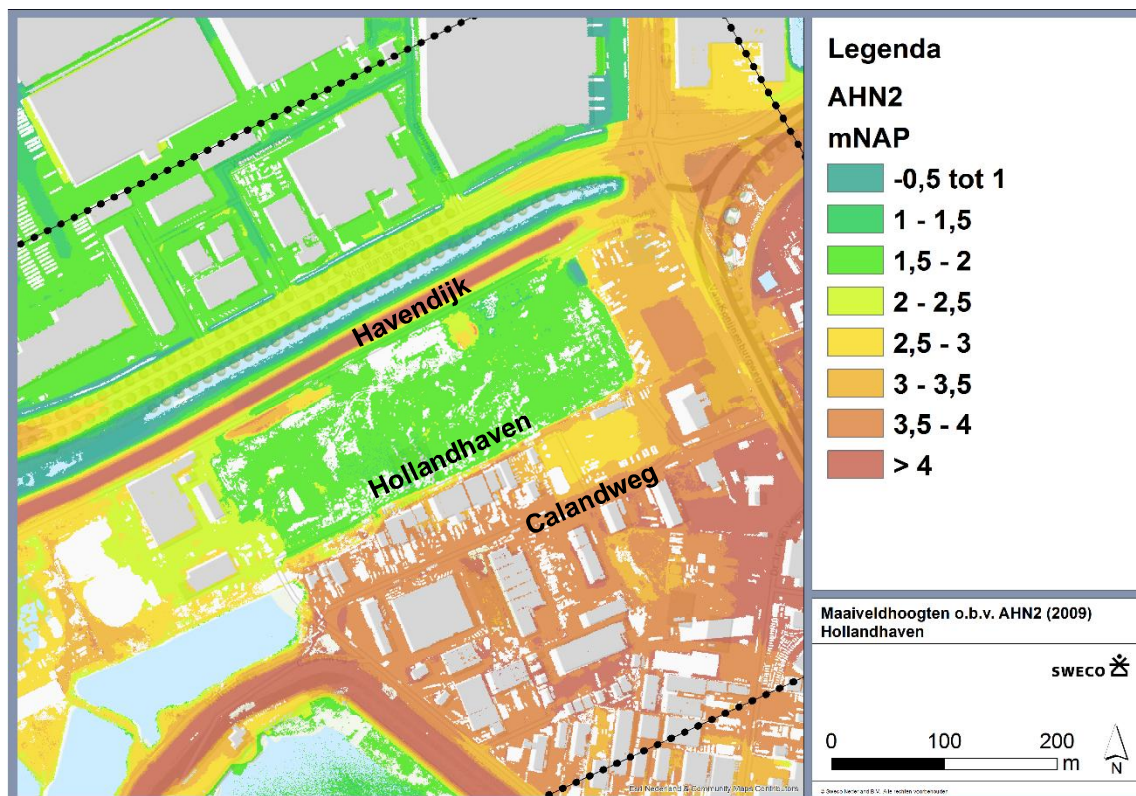
Aan de hand van de AHN2 (Actueel Hoogtebestand Nederland) is de maaiveldhoogte in kaart gebracht, zie figuur 1. Duidelijk zichtbaar zijn de hoger gelegen Havendijk en het gebied ten oosten en zuiden van de Hollandhaven.

Figuur 1 Maaiveldhoogten (bron: AHN2, 2009)

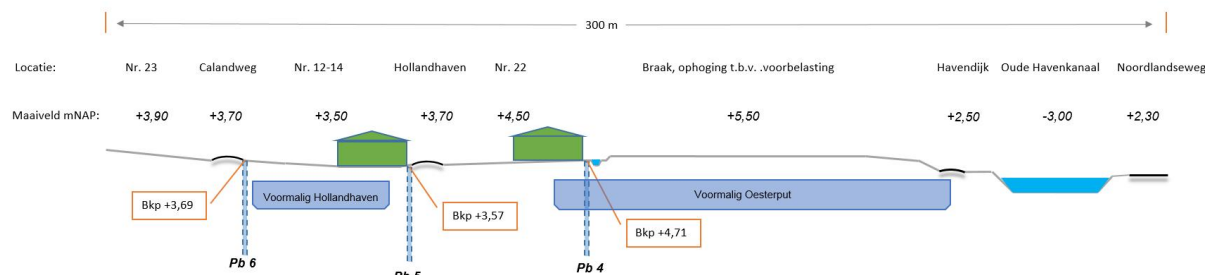
Figuur 2 Dwarsprofiel maaiveldhoogten op basis van AHN2 en peilbuisgegevens.

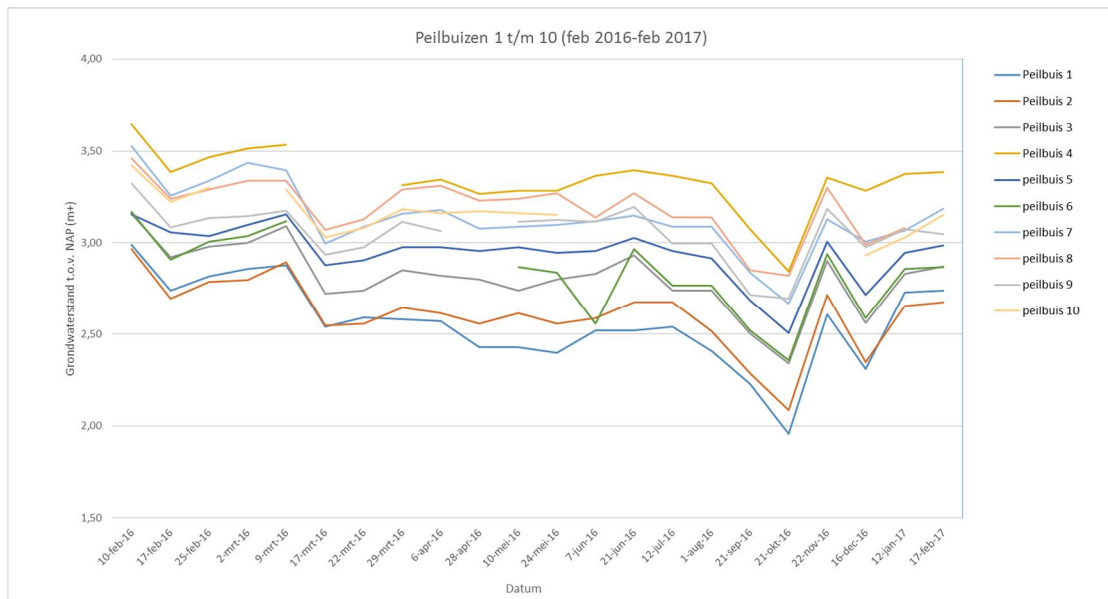
De 10 boringen zijn afgewerkt met een peilbuis. Over de periode februari 2016 tot februari 2017 zijn de grondwaterstanden gemeten, het grondwaterstandverloop is weergegeven in figuur 3. Omdat de peilbuizen niet altijd toegankelijk waren ontbreken gegevens. Uit de metingen blijkt de hoogste grondwaterstand voor te komen aan de noordzijde van het gebied ter plaatse van peilbuis 4, de hoogst gemeten grondwaterstand bevindt zich 0,29 m beneden maaiveld.

Figuur 3 Grondwaterstandsverloop

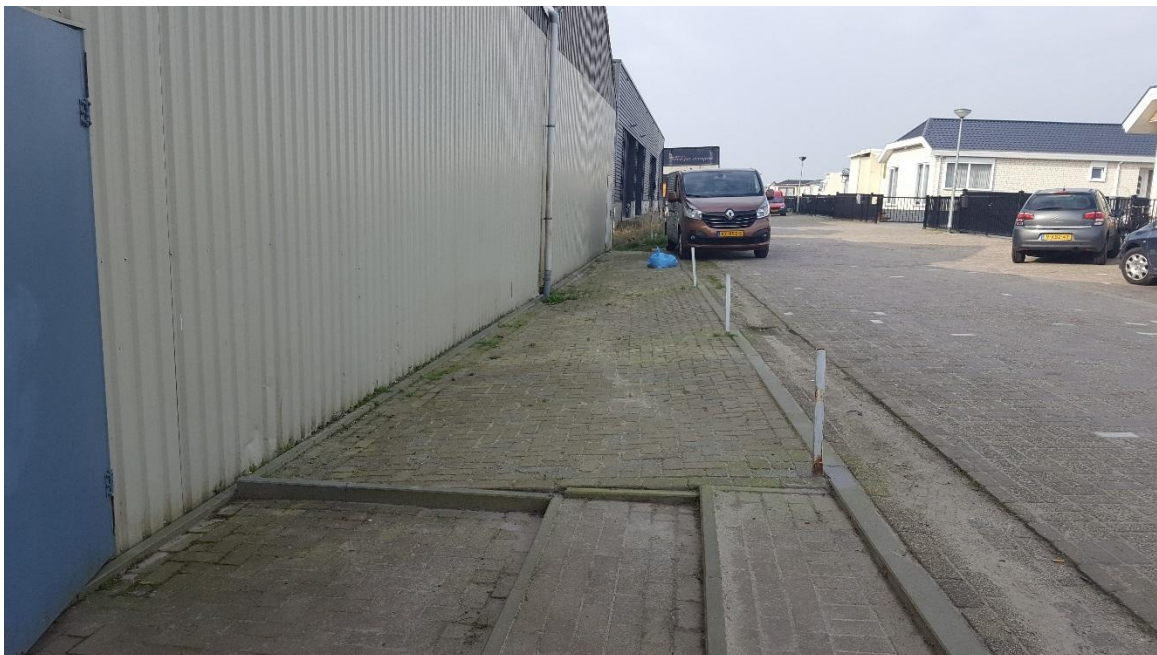
De grondwateroverlast doet zich voor aan de Calandweg 12 en 14 en aan de Hollandhaven 22. Van deze locaties is een foto opgenomen in figuur 4 en figuur 5<sup>2</sup>. Het gebied is gelegen aan de rand van de Brabantse Wal, tegen de Binnenschelde aan. Mogelijk draagt regionale kwel richting de Binnenschelde bij aan de grondwaterproblematiek. Door de aanwezigheid van de begraven Hollandhaven wordt mogelijk grondwater omhoog gestuwd in een niet-natuurlijk patroon. Omdat de problemen echter sinds recent (xxx jaar) optreden wordt dit niet waarschijnlijk geacht. Dit vermoeden wordt versterkt door het droogvallen van de ontwateringssloot en grondwaterput ter plaatse van de Hollandhaven 22. (informatie gemeente bergen op Zoom, dd. 17 mei 2017) . Wanneer regionale kwel optreedt komt dit, door de langere verblijftijd in de bodem, ook voor in de periode na een natte periode.

*Figuur 4 Achterzijde Calandweg 12 en 14, grenzend aan de Hollandhaven.*

- Controleren werking van bestaande drains onder het pand aan de Calandweg 12 en 14.

- Controleren van de afvoerrichting van hemelwaterafvoer (dakwater) van de panden aan de Calandweg 12 en 14 en Hollandhaven 22.
- Aanbrengen van IT-riool met een voldoende capaciteit onder de Hollandhaven. Dit riool gaat fungeren als drain om de grondwaterstand te verlagen. In natte perioden zal het riool zich vullen met grondwater en afvoeren naar een put, waar het naar de Oude Buitenhaven wordt gepompt. Wanneer de grondwaterstand daalt zal het IT-riool weer leeglopen middels infiltratie in de bodem. De bestaande drains ter plaatse van de Calandweg 12 en 14 worden aangesloten op dit IT-riool.

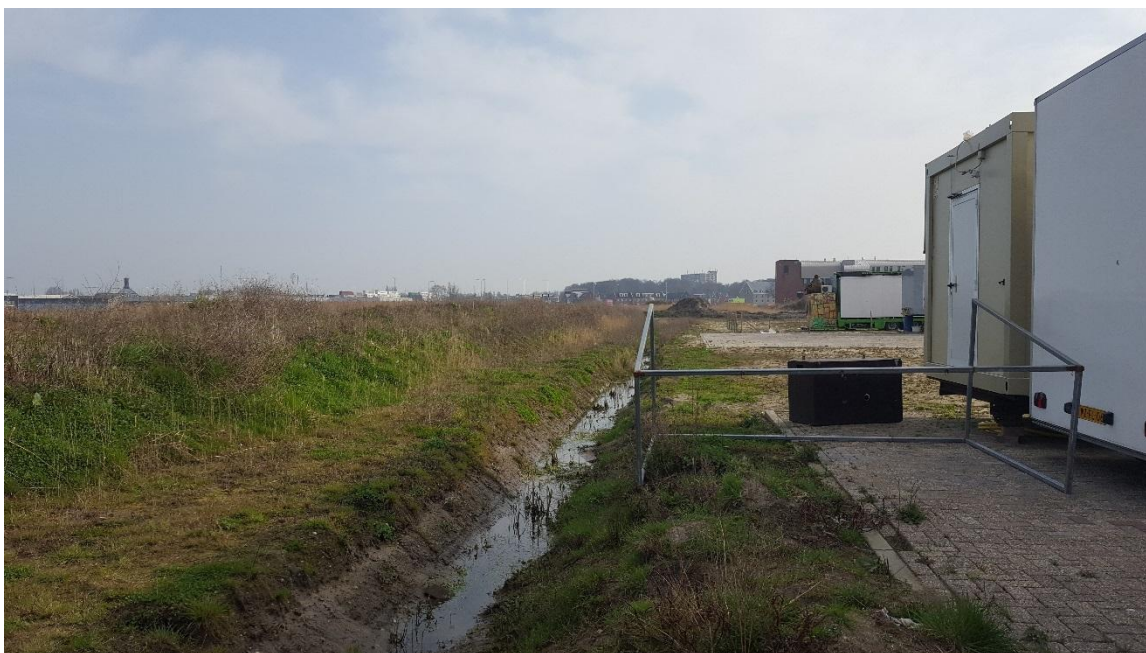
Het gebied ten noorden van de Hollandhaven is recent opgehoogd. Omdat dit een braakliggend terrein betreft kan lokale neerslag vrij infiltreren. Door de ophoging vindt zetting plaats. Door deze zetting zal de bodem meer verdichten waardoor grondwater minder goed naar de (diepere) ondergrond kan infiltreren. Hierdoor kan een voorkeursstroming ontstaan richting de lager gelegen Hollandhaven. Op basis van de peilbuisgegevens is zichtbaar dat de (freatische) grondwaterstroming globaal zuidwestelijk gericht is. De hoogste grondwaterstanden zijn waargenomen in peilbuis 4, deze locatie grenst aan de achterzijde van het perceel aan de Hollandhaven 22. Het perceel en panden aan de Calandweg 12 en 14 zijn lager gelegen dan het omringend gebied.

*Figuur 5 Achterzijde Hollandhaven 22, de ontwateringssloot en ophoging.*

- Verdiepen van de bestaande ontwateringssloot tussen de panden aan de Hollandhaven en het braakliggend/opgehoogd terrein. Dit betreft in eerst instantie een tijdelijke maatregel om de kwelstroom vanaf het opgehoogde braakliggende terrein in zuidelijke richting op te vangen. Afhankelijk van de toekomstige inrichting kan deze ingreep gehandhaafd blijven of vervangen door een IT-riool.
