Nader Onderzoek

# Franse Pad Boekel

Rapport 303973

| Datum rapport: | 24 mei 2022 |

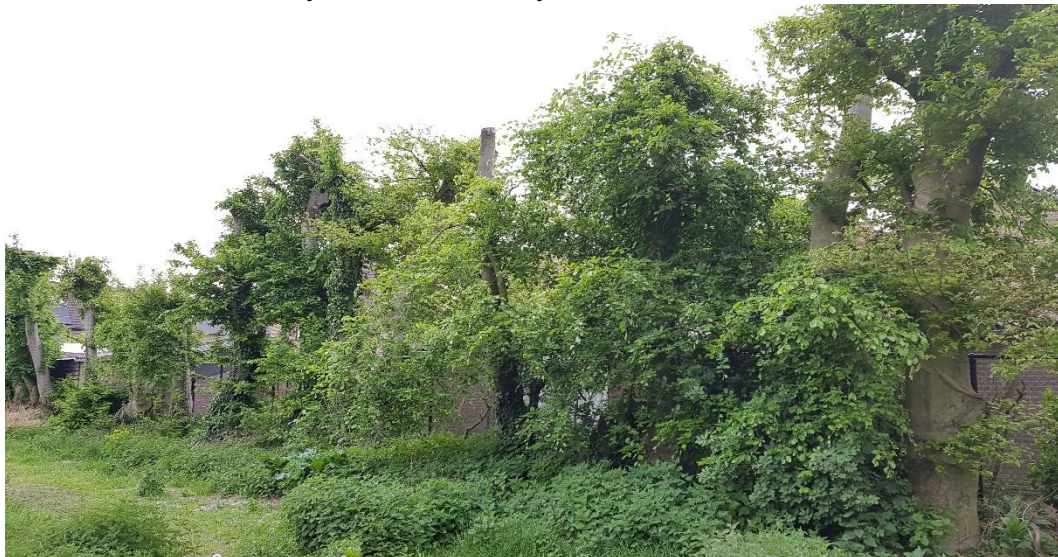
Foto 1. Situatie westelijk deel van de bomenrij

De bomenrij staat in een grasveld. Het grasveld strekt zich uit ten noorden van de bomenrij. Aan de zuidzijde van de bomenrij ligt een pad wat toegang geeft tot de achtertuinen van de woningen ten zuiden van de bomenrij (zie foto 1). Ter hoogte van boom 10 t/m 20 is deze ruimte bebouwd met schuurtjes en schuttingen die tot nagenoeg tegen de bomen staan (zie foto 2).

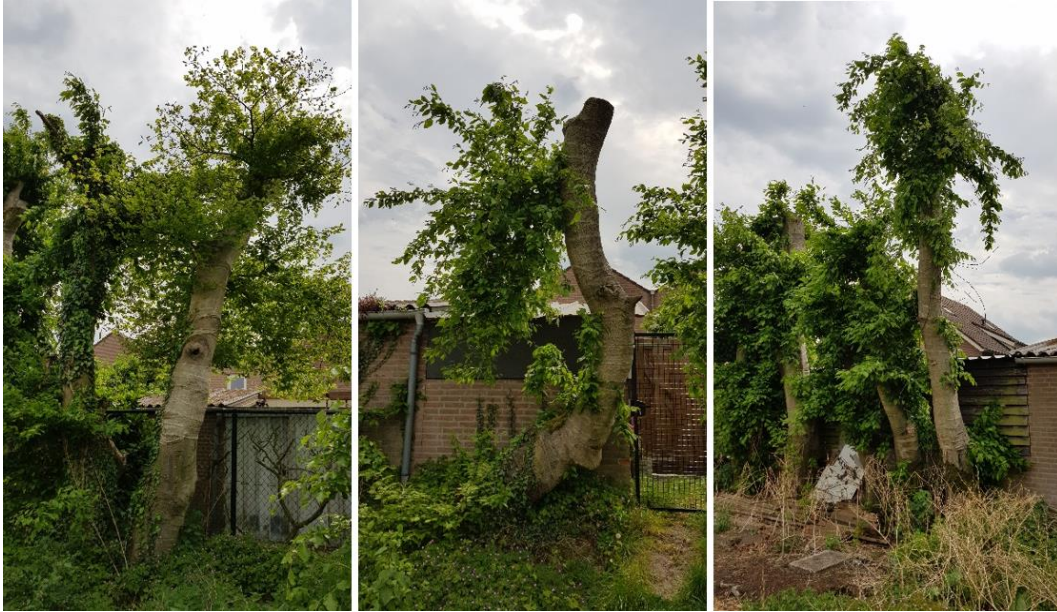
De bomen zijn in december 2020 ingrijpend gesnoeid. De bomen hebben hierop gereageerd door op 'slapende knoppen' op stam en takresten opnieuw uit te lopen (zie boom 5, 10 en 12 op foto 3). Hiervoor hebben de bomen vooral opgeslagen reserves gebruikt in het groeiseizoen van 2021. Nu in 2022 lopen de bomen opnieuw goed uit, mogelijk nog steeds op basis van eerder opgebouwde reserves. Wij hebben de conditie daarom beoordeeld als voldoende.

Foto 3. Boom 5, 10 en 12 als voorbeeld van hoe deze zijn uitgelopen vanuit slapende knoppen

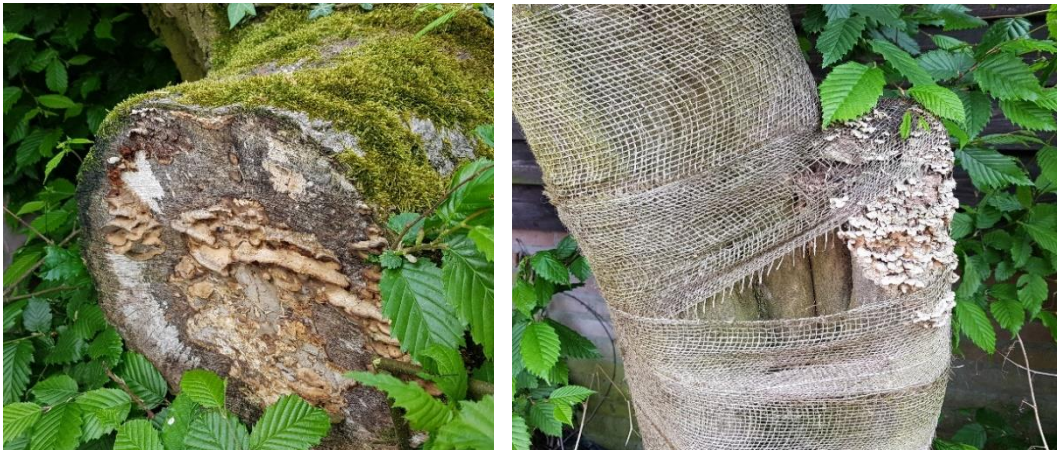
In twee bomen is een aantasting door het elfenbankje (*Trametes versicolor*) aanwezig op snoeiwonden (zie foto 4). Gezien de mate van aantasting was deze aantastingen waarschijnlijk al aanwezig voor de in 2020 uitgevoerde snoei. Verder zijn bij alle bomen te grote snoeiwonden aanwezig. Het gaat hierbij om wonden van soms wel 25 cm in diameter. Dergelijke grote wonden kunnen gemakkelijk geïnfecteerd worden door schimmels. Eenmaal geïnfecteerd kan door rot breukgevaar ontstaan.

Foto 4. Vruchtlichamen op oude snoeiwonden van boom 11 (links) en boom 13 (rechts)

Bij de bomen zijn nu geen fysieke maatregelen nodig vanwege boomveiligheid of achterstallig onderhoud. Door de huidige kroon is de windbelasting minimaal en vormen de bomen een gering veiligheidsrisico. Maar de bomen moeten vanaf nu wel als attentieboom worden beheerd vanwege de te verwachten wortelsterfte en schimmelinfecties. Daarom moeten de bomen jaarlijks worden gecontroleerd.

Wij adviseren om de bomen te registreren als 'attentiebom' en daarmee jaarlijks te laten controleren door een boomdeskundige.

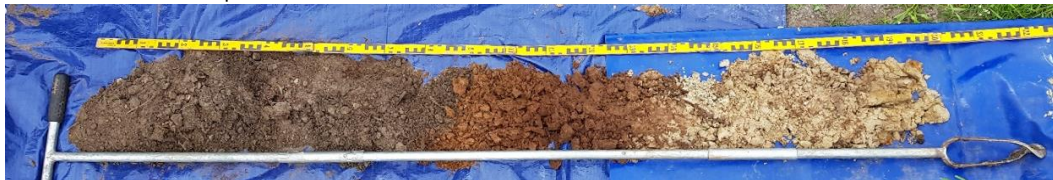
Foto 6. Bodemprofiel GPO 2

De toplaag van de bodem varieert in dikte van circa 40 tot 80 cm en bestaat uit overwegend matig humeus zand. Daaronder bevindt zich tot minimaal 190 cm diepte overwegend uiterst humusarm matig fijn zand (zie foto 5 t/m 9). Op locatie 1 troffen wij op 140 cm diepte een dun leemlaagje aan. Op circa 2 m van de bomenrij is recent gegraven voor een (nu nog) loze rioolleiding (zie foto 11). Deze buis ligt langs boom 1 t/m 12. Het bodemprofiel wijkt hierdoor hier af van het hierboven beschreven profiel. Het grondwater bevindt zich op een diepte van circa 175 cm beneden maaiveld.

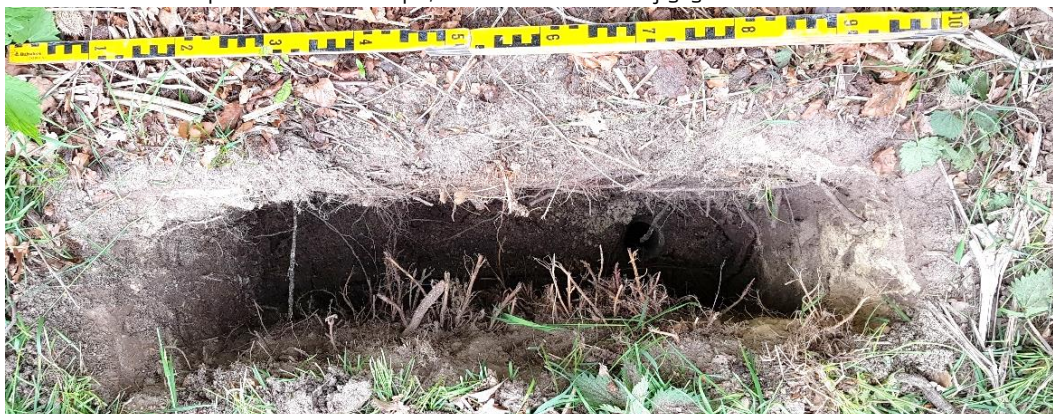
De meeste wortels van de bomen hebben zich ontwikkeld in de matig humeuze toplaag (zie foto 10 t/m 14). Maar wij hebben ook fijne wortels aangetroffen vlak boven het grondwater op 160 tot 170 cm diepte. Op gemiddeld 7 m afstand van de bomen hebben wij nog slechts fijne, tot circa 1 cm dikke wortels aangetroffen. Op 2 m van de bomenrij hebben wij ter hoogte van groeiplaatsonderzoek 1 en 2 dikkere wortels met een diameter tot 3 cm aangetroffen. Een deel van deze wortels is afgestorven, waarschijnlijk omdat ze doorgegraven zijn voor de aanleg van de rioolbuis.

Foto 10. Groeiplaatsonderzoek 1 op 1,8 m vanaf boom 1. Vrij gegraven wortels.

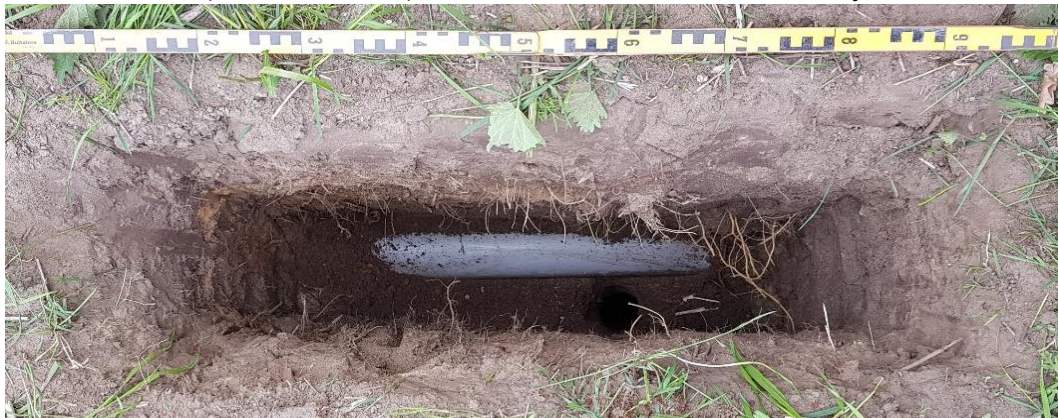
Foto 11. Groeiplaatsonderzoek 2 op 2,2 m vanaf boom 8. De rioolbuis is duidelijk zichtbaar
