**Asbestinventarisatie rapport conform certificatieschema  
asbestinventarisatie en asbestverwijdering**

Projectnummer : 19-4835GG.70  
Bouwwerk / object : Basisschool met gymzaal  
Locatie : Keermanslaan 70  
4835GG Breda  
Datum van uitvoering : 15 oktober 2019  
Datum rapportage : 22 oktober 2019

Het betreft de inventarisatie van de basisschool met de gymzaal voor aanvang van sloopwerkzaamheden.

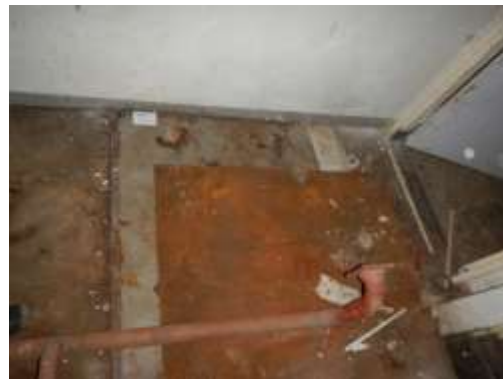
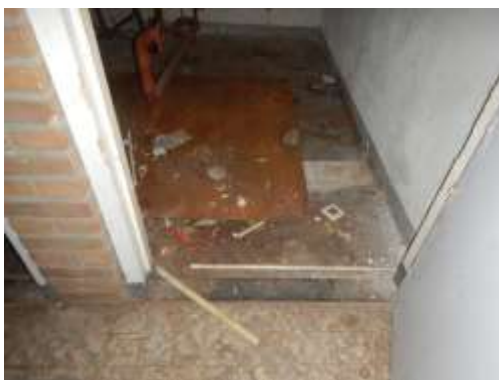
| Bron nr. 1 | | Monster Nr. | Mo1 |

| Bron nr. 1 | | Monster Nr. | Mo1 |
|---|---|---|---|
| Bronnaam | Board | | |
| Locatie | Cv-ruimte gymzaal | | |
| Hoeveelheid | 1,4 m <sup>2</sup> | Beschadiging | Niet |
| Binding | Niet-hechtgebonden | Risicoklasse | 2 |
| Analyseresultaat | Chrysotiel 15-30% | Analyse nr. | STL.154456 |
| Bereikbaarheid | Goed. De board plaat ligt los op betontegels in de cv-ruimte van de gymzaal | | |
| Opmerkingen | Op de board plaat ligt nog een stalen plaat. | | |

| Bron nr. 1 | | Monster Nr. | Mo1 |
|---|---|---|---|
| Aanbevelingen | <b>Het betreft niet hecht-gebonden asbesthoudend materiaal en wij adviseren om deze toepassing op korte termijn te laten saneren.</b> | | |

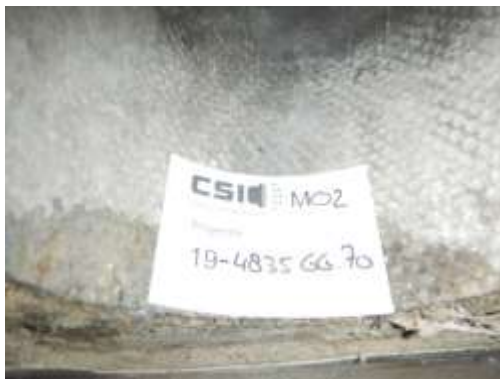
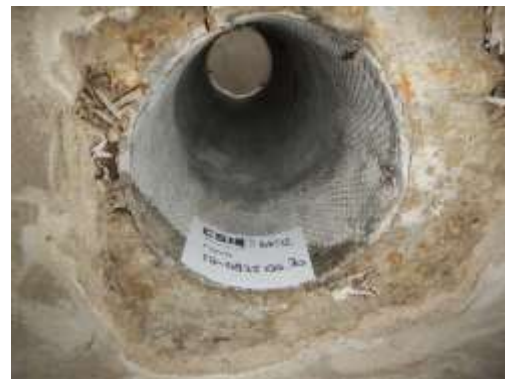
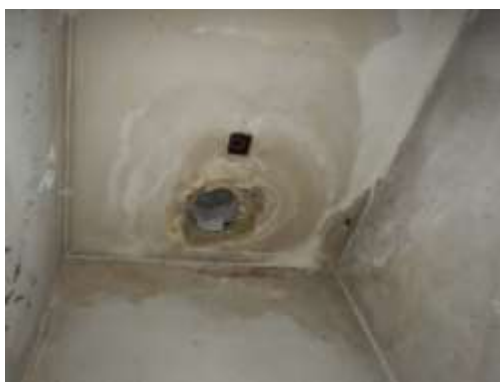
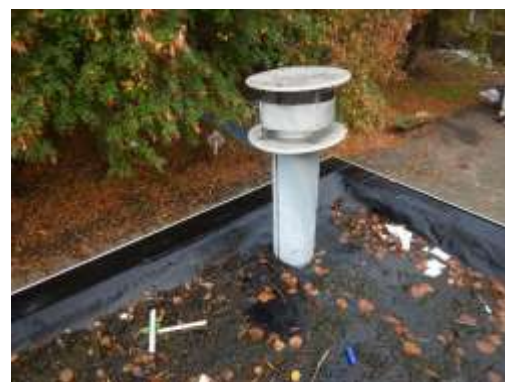
| Bron nr. 2 | | Monster Nr. | Mo2 |

| Bron nr. 2 | | Monster Nr. | Mo2 |
|---|---|---|---|
| Bronnaam | Ac-buis | | |
| Locatie | Cv-ruimte gymzaal | | |
| Binding | Hechtgebonden | Risicoklasse | 2A |
| Analyseresultaat | Chrysotiel; crocidoliet 10-15%; 5-10% | Analyse nr. | STL154456 |
| Bereikbaarheid | Matig. De ac-buis is ingestort in de dakvloer en steekt nog ca. 60 cm door het platte dak. | | |
| Opmerkingen | Het betreft de afvoer van de cv-ruimte. Buiten is er om de ac-buis een stalen buis geplaatst. | | |

| Bron nr. 2 | | Monster Nr. | Mo2 |
|---|---|---|---|
| Aanbevelingen | Geen direct risico, bron verwijderen voorafgaand aan renovatie en/of sloop. | | |

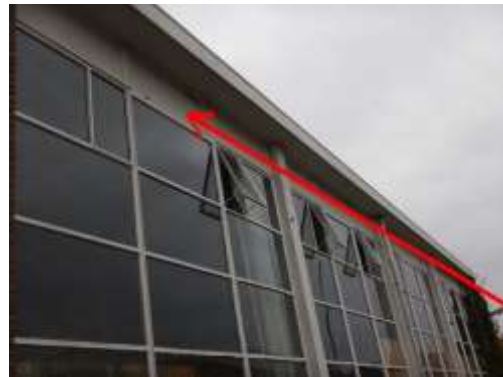
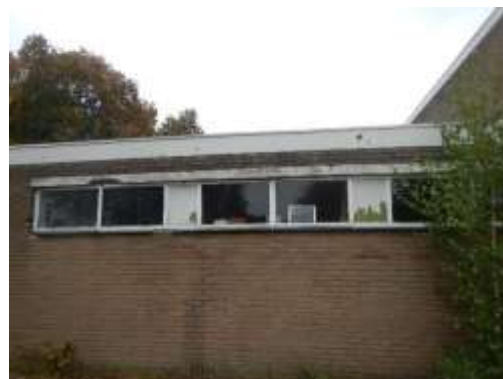
| Bron nr. 7 | | Monster Nr. | Mo7 |

| Bron nr. 7 | | Monster Nr. | Mo7 |
|---|---|---|---|
| Bronnaam | Kozijnpanelen | | |
| Locatie | Gymzaal en school | | |
| Binding | Hechtgebonden | Risicoklasse | 2 |
| Analyseresultaat | Chrysotiel 10-15% | Analyse nr. | STL.154456 |
| Bereikbaarheid | Matig. De vlakke plaat is aangebracht in de stalen gevelkozijnen, zoals is aangegeven op tekening. Bij de gymzaal zijn diverse kozijnpanelen op hoogte aangebracht. | | |
| Opmerkingen | De kozijnpanelen zijn vastgezet met de asbestvrije stopverf/kit van bron 6. | | |

| Bron nr. 7 | | Monster Nr. | Mo7 |
|---|---|---|---|
| Aanbevelingen | Geen direct risico, bron verwijderen voorafgaand aan renovatie en/of sloop. | | |

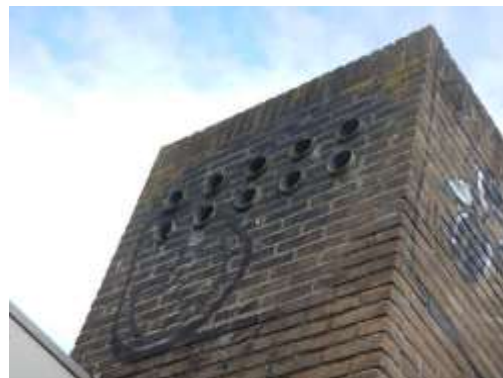
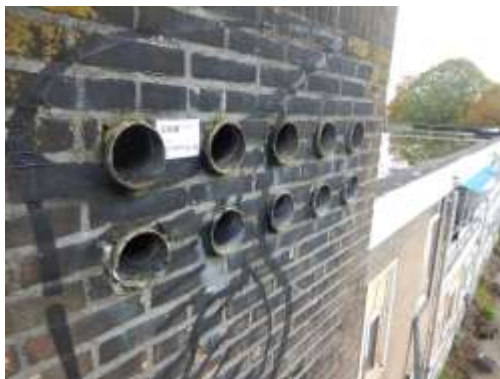
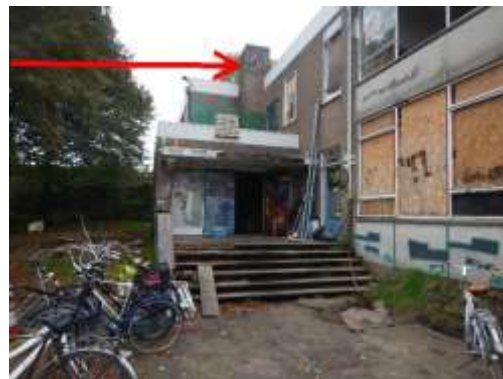
| Bron nr. 13 | | Monster Nr. | M13 |

| Bron nr. 13 | | Monster Nr. | M13 |
|---|---|---|---|
| <b>Bronnaam</b> | Ac-buis | | |
| <b>Locatie</b> | Schoorsteen school | | |
| <b>Hoeveelheid</b> | 10 stuks | <b>Beschadiging</b> | Licht |
| <b>Binding</b> | Hechtgebonden | <b>Risicoklasse</b> | 1 |
| <b>Analyseresultaat</b> | Chrysotiel 10-15% | <b>Analyse nr.</b> | STL.154456 |
| <b>Bereikbaarheid</b> | Slecht. De ac-buisjes zijn op hoogte ingemetseld in de zijwand van de schoorsteen. | | |
| <b>Opmerkingen</b> | De 10 stuks buisjes kunnen overmaats worden uitgeboord zonder het asbest te bewerken en worden verwijderd in risicoklasse 1. Het schoorsteen kanaal zelf is gemetseld. | | |

| Bron nr. 13 | | Monster Nr. | M13 |
|---|---|---|---|
| <b>Aanbevelingen</b> | Geen direct risico, bron verwijderen voorafgaand aan renovatie en/of sloop. | | |

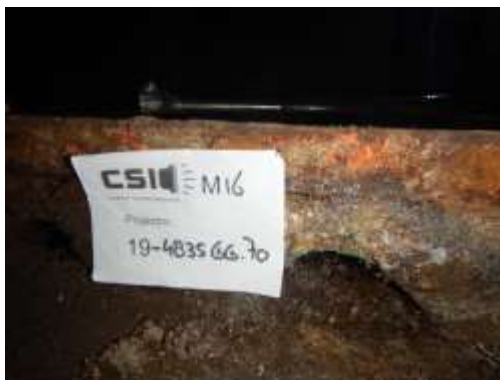
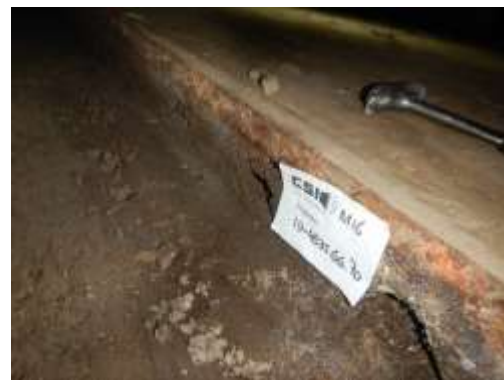
| Bron nr. 16 | | Monster Nr. | M16 |

| Bron nr. 16 | | Monster Nr. | M16 |
|---|---|---|---|
| Bronnaam | Golfplaat | | |
| Locatie | Cv-ruimte school | | |
| Binding | Hechtgebonden | Risicoklasse | 2A |
| Analyseresultaat | Chrysotiel; crocidoliet 10-15%; 5-10% | Analyse nr. | STL.154456 |
| Bereikbaarheid | Slecht. De golfplaat is volledig in gestort onder de opstort in de cv-ruimte. | | |
| Opmerkingen | De cv-ruimte bevindt zich in de kelder van de school. | | |

| Bron nr. 16 | | Monster Nr. | M16 |
|---|---|---|---|
| Aanbevelingen | Geen direct risico, bron verwijderen voorafgaand aan renovatie en/of sloop. | | |

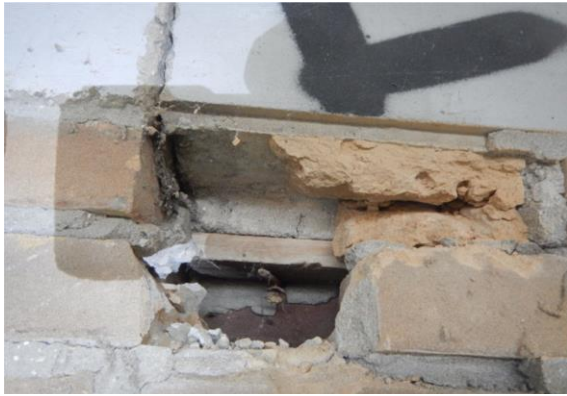
Spouwdichtlegging van hout

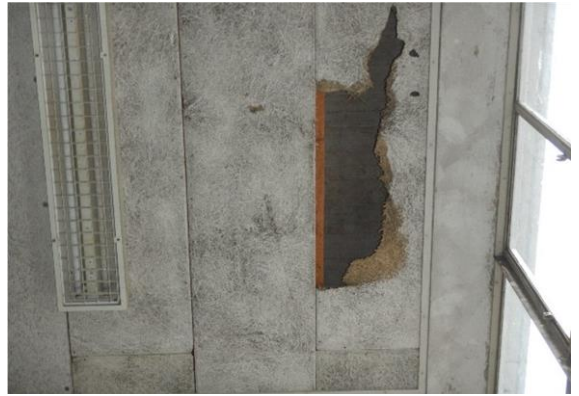
Houtwol cement plafonds

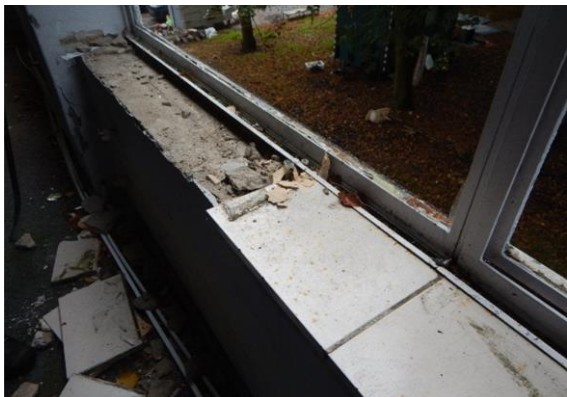
Vensterbanken van keramische tegels

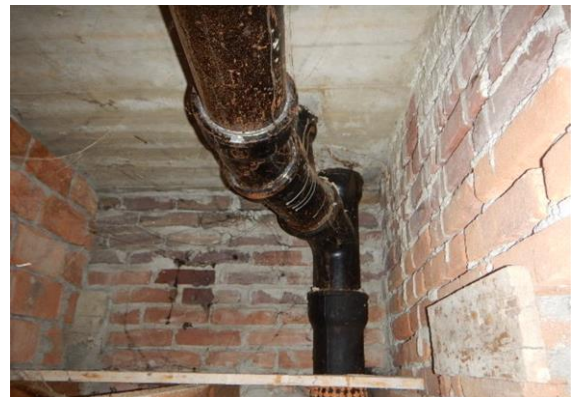
Gietijzer riool met loden afdichting

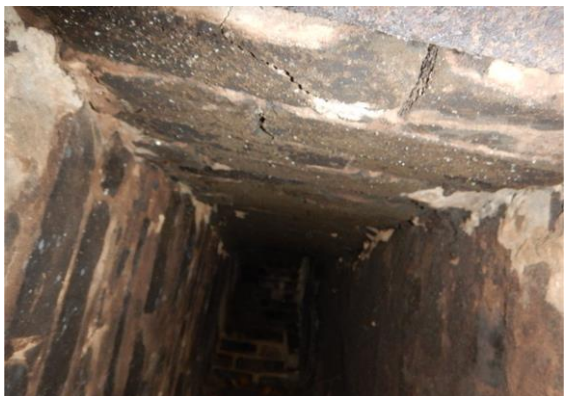
Gemetseld schoorsteen kanaal

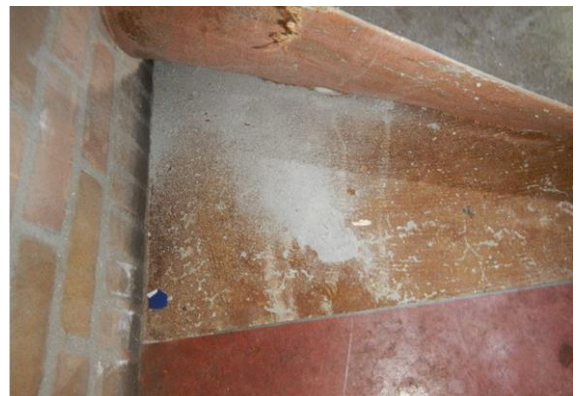
Linoleum op schone betonvloer

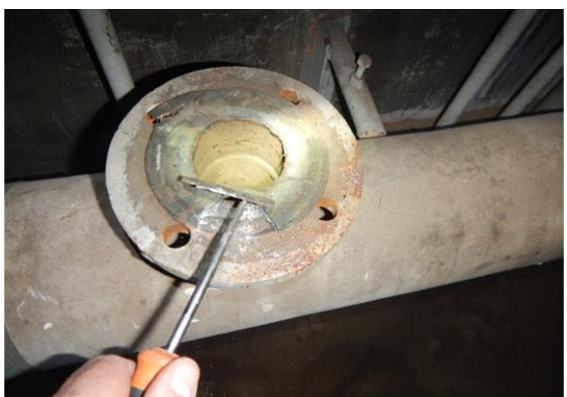
Rubber pakkingen

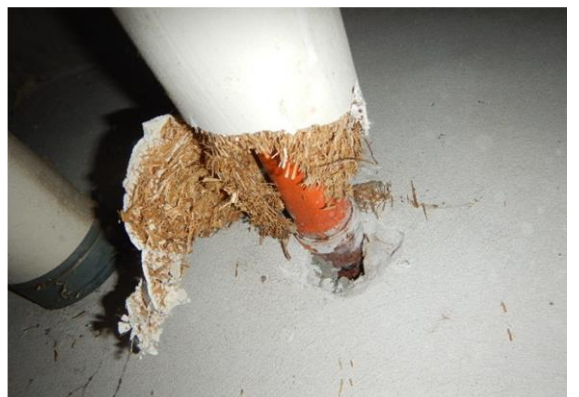
Moderne leidingisolatie en geen koord bij doorvoeren
