**BOMEN EFFECT ANALYSE  
BURGEMEESTER DE  
MANLAAN BREDA**

**BTL ADVIES B.V.**

| Datum | : 5 April 2018 |
| Kenmerk | : 18.0039/ZB |

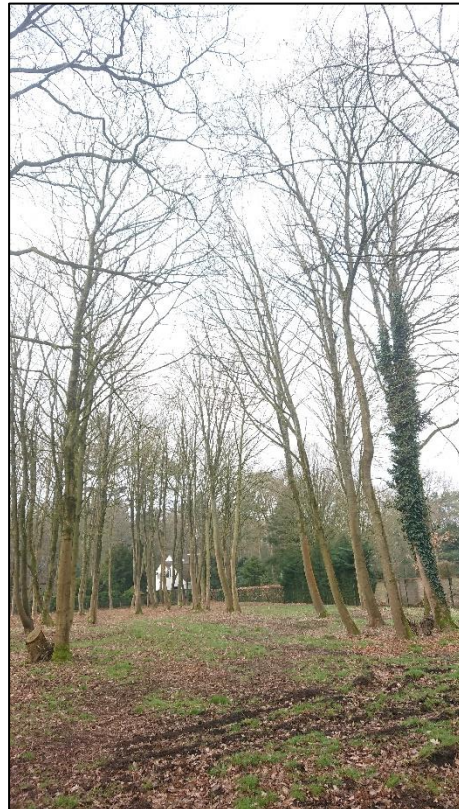
Bij twee bomen is dermate veel klimop op de stam en in de kroon aanwezig, dat er middels een visuele inspectie geen inzicht is verkregen in de eventuele aanwezige gebreken, **foto 2**.

**Links foto 2: Boom met klimop (rechts op foto)**

Om zekerheid te geven aangaande de eventuele aanwezigheid van gebreken aan de stam is het raadzaam om de aanwezige klimop te verwijderen van de bomen 35 en 102. Daarnaast zijn er enkele takken in de bomen aanwezig die op termijn gevolgen kunnen hebben voor de omgevingsveiligheid, het gaat hierbij om dood hout en plakoksels, het gevaar voor de omgeving is veelal middels een snoeimaatregel naar een acceptabel niveau te brengen.

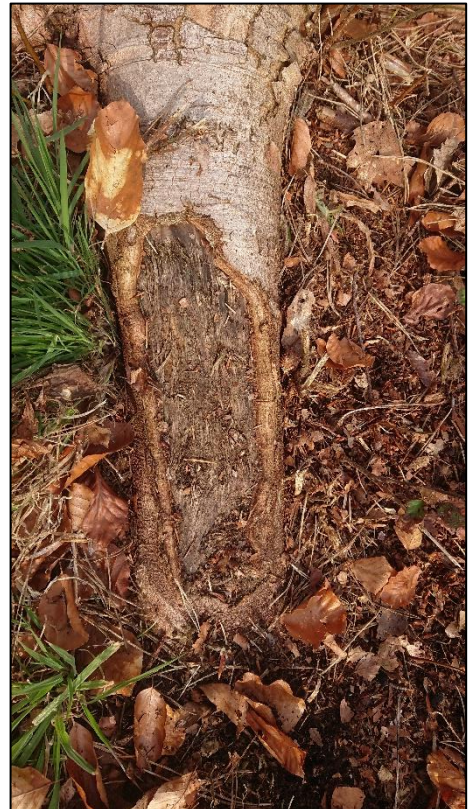
Bij 36 bomen zijn de wortelaanlopen (licht) beschadigd, **foto 3**.

**Rechts foto 3: beschadiging wortelaanloop**

De mogelijke oorzaak van de schade aan wortelaanlopen welke is geconstateerd kan de verwijdering van de onderbeplanting in een eerder stadium zijn. Doordat de schades duidelijk overgroeien is te verwachten dat dit geen nadelige gevolgen heeft voor de toekomstverwachting van de boom.

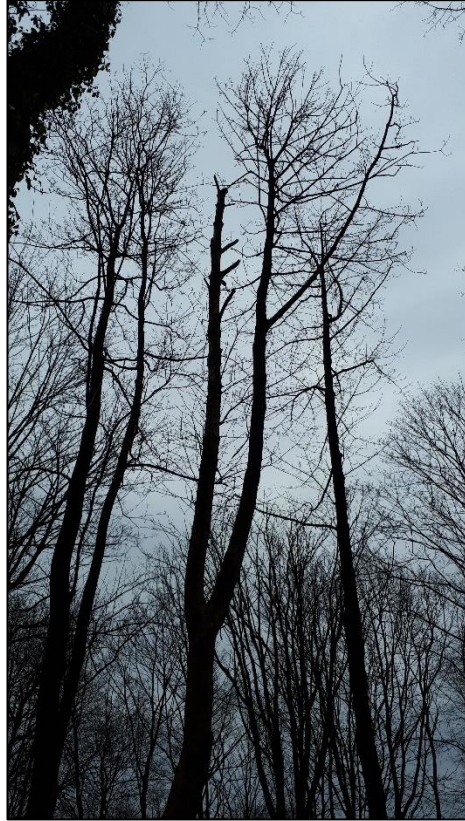
Bij één boom zijn er symptomen van waarschijnlijk de roetschorsziekte waargenomen, zie **foto 4 en 5**.

**Links foto 4: Boom met vermoedelijk roetschorsziekte**

Roetschorsziekte is een schimmelziekte die voorkomt op (voornamelijk) esdoorns. Het risico bestaat dat de schimmel zich in dusdanig grote mate uitbreidt dat dit ervoor zorgt dat de boom 'geringd' wordt, waardoor deze afsterft. Aangetast en afstervend hout kan een gezondheidsrisico opleveren. Er zijn monsters genomen welke zijn opgestuurd voor onderzoek.

Zoals eerder beschreven zijn er bij één boom kenmerken van roetschorsziekte aangetroffen. Indien er daadwerkelijk roetschorsziekte wordt geconstateerd is er een aanzienlijke kans dat alle esdoorns in het gebied zijn aangetast. Aangezien het aandeel esdoorns dermate groot is dienen er op dat moment passende keuzes genomen te worden. Een optie kan zijn om alle esdoorns te vellen en de bouwvlakken te verplaatsen naar de locaties zonder bomen. Derhalve wordt aangeraden om te wachten met concrete beslissingen/ werkzaamheden tot de resultaten van het laboratoriumonderzoek bekend zijn.

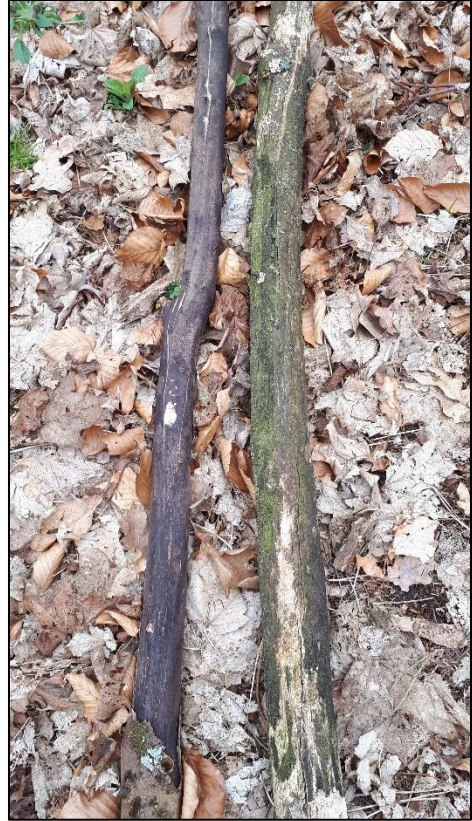
**Rechts foto 5: Kenmerken roetschorsziekte**

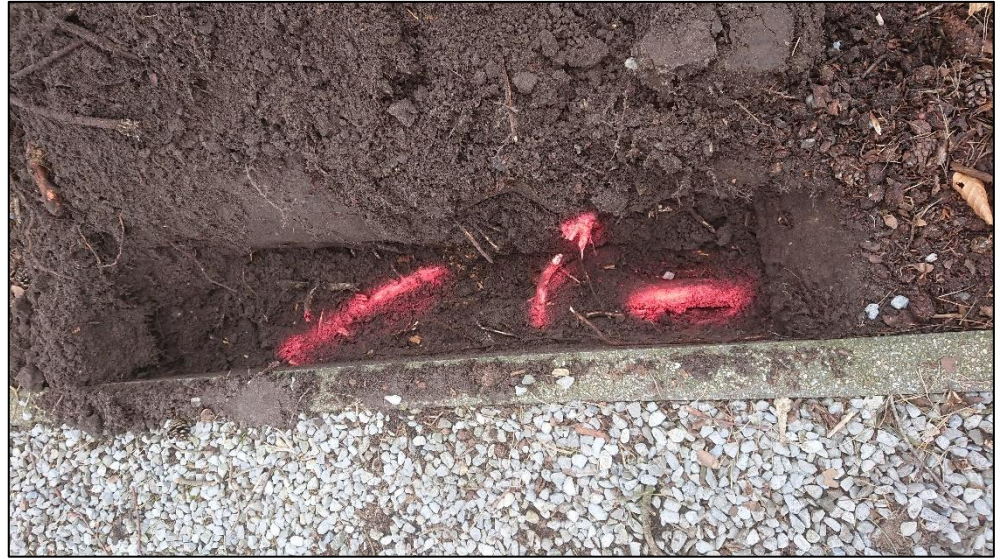
| <b>Beworteling</b> | Over de gehele zone is intensieve fijne en grove beworteling aangetroffen. Op 30 cm diepte zijn meerdere dikkere wortels aangetroffen. Eén van 4 cm doorsnede en één van 3,5 cm doorsnede. Deze laatste is een recente dode wortel. Daarnaast is er nog een dode wortel aangetroffen welke al bijna is vergaan. |

**Foto 8: aangetroffen  
beworteling profielsleuf 1**

Op de tekeningen is te zien dat de toekomstige ligging van het toegangspad op korte afstand van boom 6 is gesitueerd. Uit het groeiplaatsonderzoek blijkt duidelijk dat er wortels in de richting van het grindpad gaan en onder het grindpad wortelen. We adviseren om het pad aan te leggen op minimaal dezelfde afstand indien er halfverharding wordt aangelegd. Indien het een dichte (asfalt)verharding betreft dient deze afstand te worden verdubbeld. Dit om wortelschade zo veel mogelijk te voorkomen.

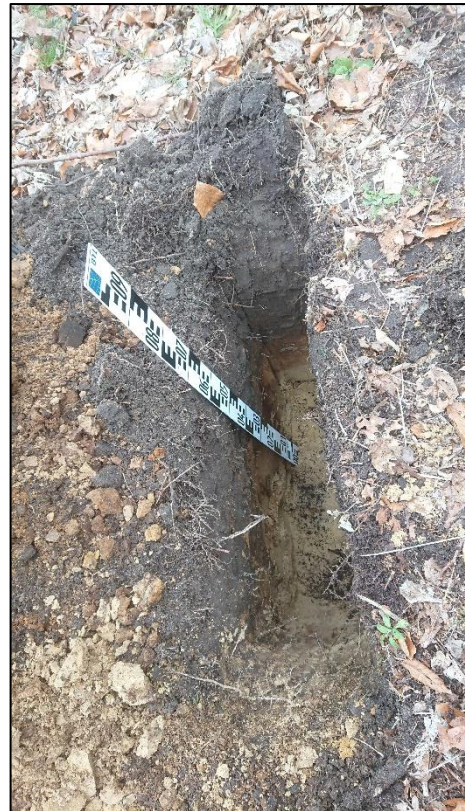
Rechts foto 10:  
Aangetroffen beworteling

| <b>Beworteling</b> | De eerste tien centimeter is er fijne intensieve beworteling aangetroffen. Daarna, tot 40 cm diepte is er zeer extensieve fijne beworteling aanwezig. Hierna zijn er geen wortels aangetroffen. |

Uit de aangetroffen beworteling in de profielsleuf blijkt dat er bij de toekomstige werkzaamheden geen problemen te verwachten zijn bij boom 19 indien de huidige afstand van de boom wordt aangehouden voor graafwerkzaamheden.

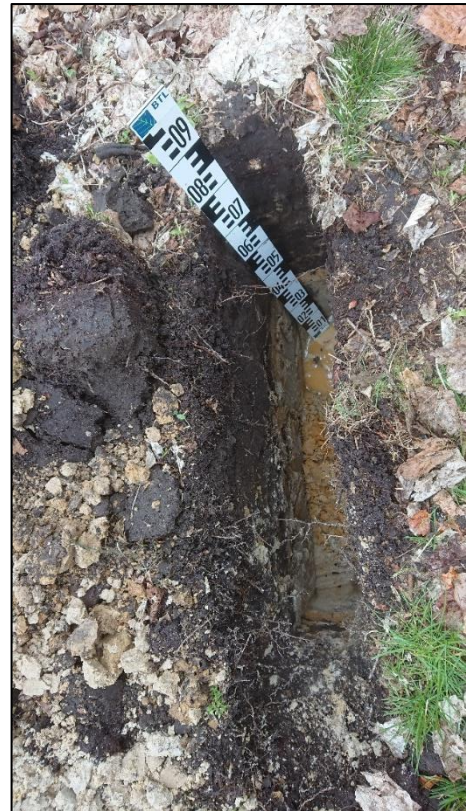
Rechts foto 12:  
Aangetroffen beworteling

| <b>Beworteling</b> | De eerste 10 cm is er intensieve fijne beworteling aangetroffen. Van 10 – 40 cm is er zeer extensieve beworteling aanwezig. De laatste 30 cm zijn er geen wortels aangetroffen. |

Uit de aangetroffen beworteling in de profielsleuf blijkt dat er bij de toekomstige werkzaamheden geen problemen te verwachten zijn bij boom 92 indien de huidige afstand van de boom wordt aangehouden voor graafwerkzaamheden.

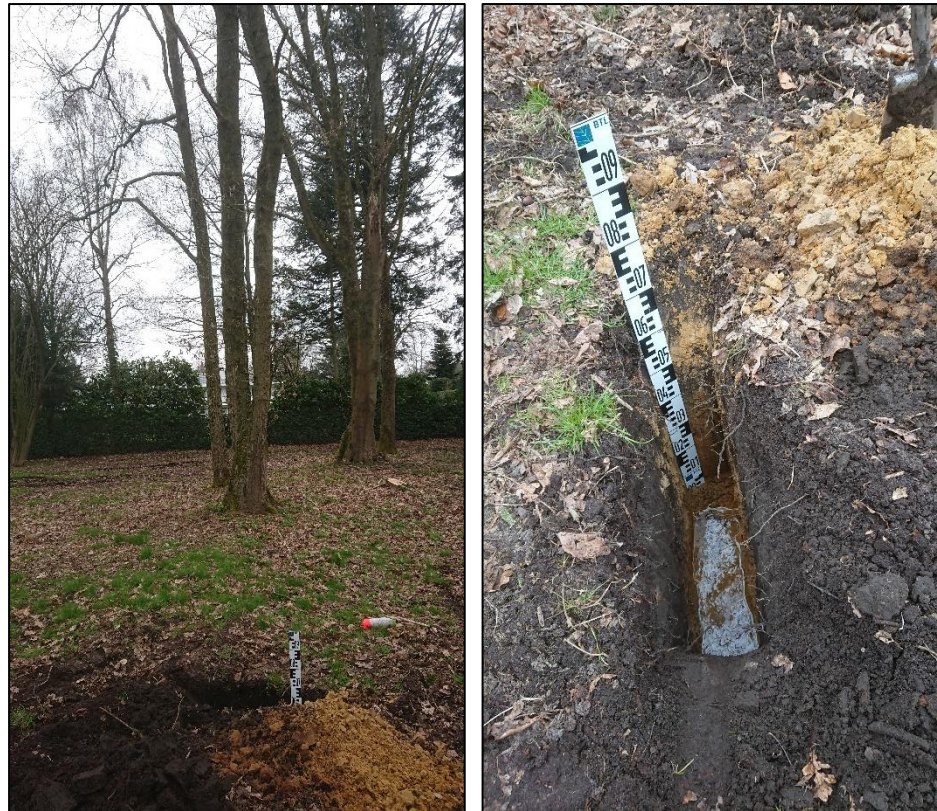
Rechts foto 13:  
Aangetroffen beworteling

| <b>Beworteling</b> | De eerste 10 cm is er intensieve fijne beworteling aangetroffen. Er is recente wortelsterfte geconstateerd. Van 10 – 30 cm is er zeer extensieve beworteling aanwezig. De laatste 35 cm zijn er geen wortels aangetroffen. |
| <b>Opmerking</b> | Door stagneren oppervlaktewater zijn een aantal paars verkleurde afgestorven wortels aangetroffen als gevolg van zuurstoftekort. Dit kan duiden op een storende laag of ernstige verdichting in/van de bovengrond. |

Uit de aangetroffen beworteling in de profielsleuf blijkt dat er bij de toekomstige werkzaamheden geen problemen te verwachten zijn bij bomen 83 en 71 indien de huidige afstand van de boom wordt aangehouden voor graafwerkzaamheden.

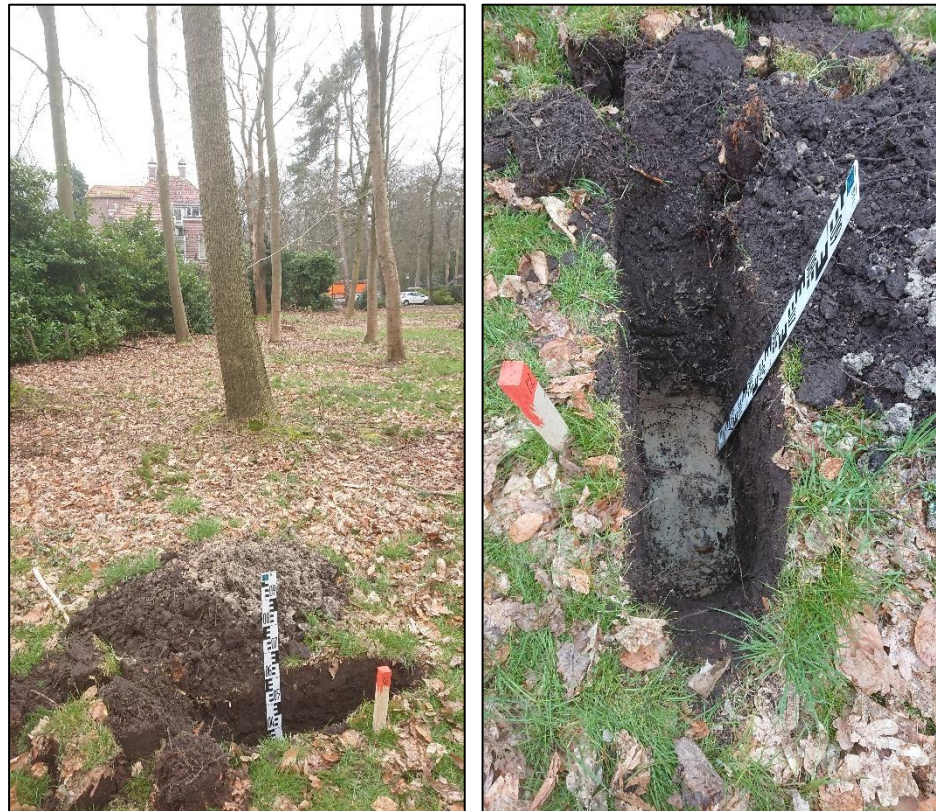
Rechts foto 15:  
Aangetroffen beworteling

| <b>Beworteling</b> | Tot 65 cm is er matige fijne beworteling aangetroffen. Vanaf 65 centimeter is er geen beworteling meer aanwezig. |
| <b>Opmerking</b> | De grond uit de proefsleuf heeft een kenmerkende geur welke duidt op een rottingsproces. Dit kan worden veroorzaakt door een storende laag of ernstige verdichting van de bovengrond. |

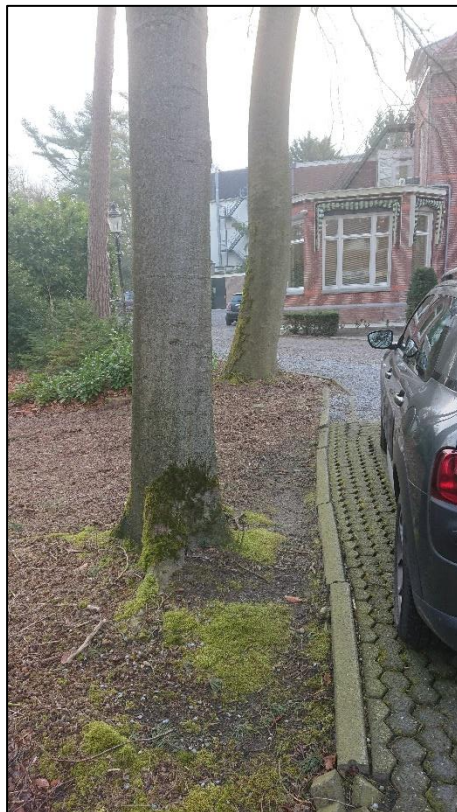
Op dit moment zijn het pad en de parkeerplaats op korte afstand van boom 3, 4 en 5 gesitueerd, zie **foto 16**. In de nieuwe situatie wordt het pad op ruimere afstand van de bomen aangelegd en verdwijnt de parkeervoorziening geheel. De groeiplaats wordt voor deze bomen groter. In verband met de doorrijhoogte van het verkeer adviseren we de laaghangende takken van boom 4 te snoeien.

Links foto 16: korte afstand tussen bomen en parkeerplaats/ pad

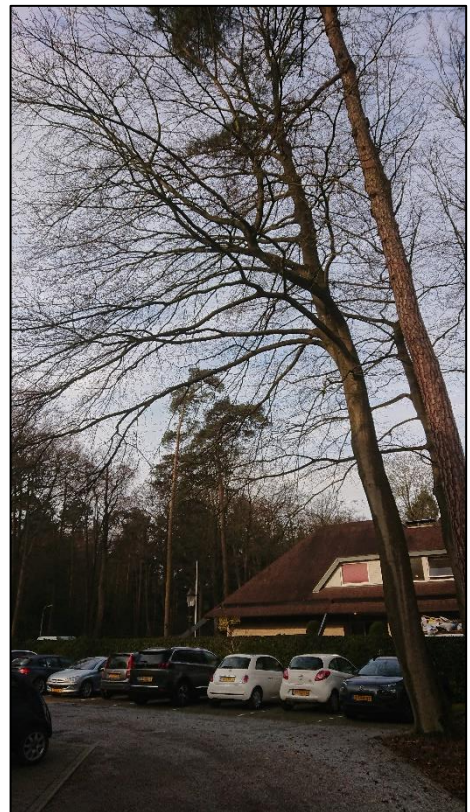
Rechts foto 17: Laaghangende takken
