Boom Effect Analyse

Heuvel F1, Breda

Projectnummer: PFBV.19.TH.076

Datum: 4 maart 2020

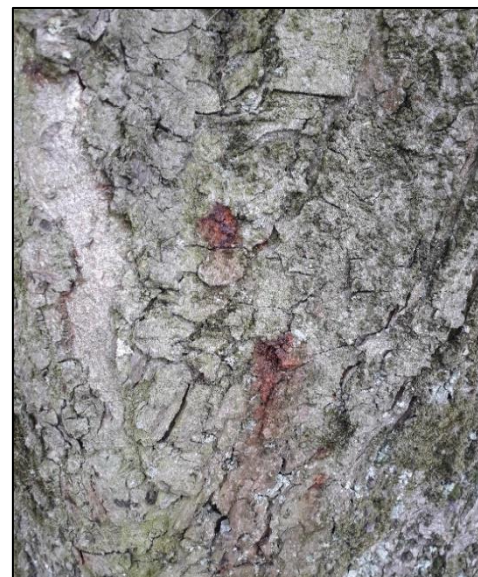
Eén van de twee kastanjes (**boom 182**) vertoont beginnende verschijnselen van de kastanjabloedingsziekte (*figuur 3*).

Figuur 3 Kastanjabloedingsziekte (nr. 182)

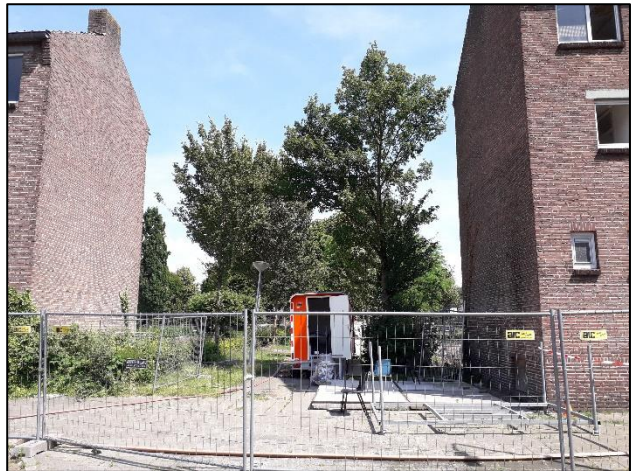
Boom 155, 156, 160, 162, 165 en 186 staan in de huidige situatie op 2 tot 3 meter uit de te slopen bebouwing (*figuur 4*). De beeldkwaliteit van de bomen is hierdoor al zeer matig. De nieuwbouw komt op dezelfde afstand van de bomen als de huidige bebouwing.

Tijdens de inventarisatie is geconstateerd dat bij de sloop van enkele gebouwen de werkzaamheden tot vlak in de buurt van enkele bomen hebben plaatsgevonden. Dit zonder het aanbrengen van boom beschermende maatregelen. Bij **boom 189** zijn ondergronds dikke afgestoken wortels (>5 cm) aangetroffen (*figuur 5*).

Figuur 4 géén boom beschermende maatregelen tijdens de sloop

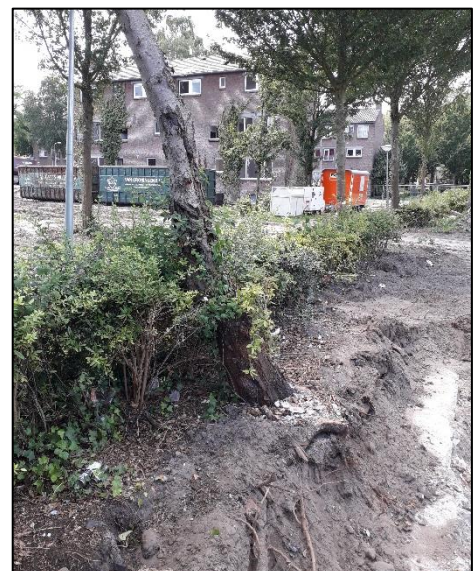
Figuur 5 Afgestoken wortels boom 189

Geadviseerd wordt om **boom 5, 189, 211, 212, 222, 224, 226, 237, 245, 246 en 247** te verwijderen. Dit wegens de lechte toekomstverwachting van deze bomen.

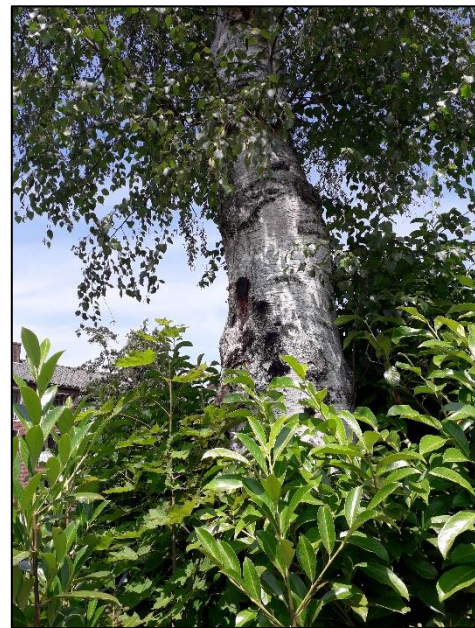
Figuur 7 Boom 237 met slechte toekomstverwachting door bloedingen

237	45	10	Betula pendula	berk	Matig	Slecht	12-18	Bloedingsvlekken, slechte kroon, ingrotte snoeiwond	Risicoboorn	0 - 5 jaar = niet te behouden
238	65	16	Quercus cerris	Moseik	Redelijk	Redelijk	18-24	Matige kroon, dood hout	Risicoboorn	Niet duurzaam te behouden door werkzaamheden
239	57	14	Quercus cerris	Moseik	Redelijk	Redelijk	18-24	Grof dood hout	Risicoboorn	Duurzaam te behouden
240	50	14	Quercus cerris	Moseik	Redelijk	Redelijk	18-24	Grof dood hout, stamschade, slijmuittrekking	Risicoboorn	Duurzaam te behouden
241	74	14	Quercus cerris	Moseik	Redelijk	Redelijk	18-24	Grof dood hout, zware zijarmen	Risicoboorn	Duurzaam te behouden
242	85	20	Fagus sylvatica 'Atropunicae'	rode beuk	Goed	Goed	18-24	Zware zijarmen, oppervlakkige wortels	Goedgekeurd	Duurzaam te behouden
243	65	10	Tilia x europaea	linde	Goed	Goed	>24	Dood hout	Risicoboorn	Niet duurzaam te behouden door werkzaamheden
244	58	15	Tilia x europaea	linde	Goed	Goed	>24	Zware zijarmen	Goedgekeurd	Niet duurzaam te behouden door werkzaamheden

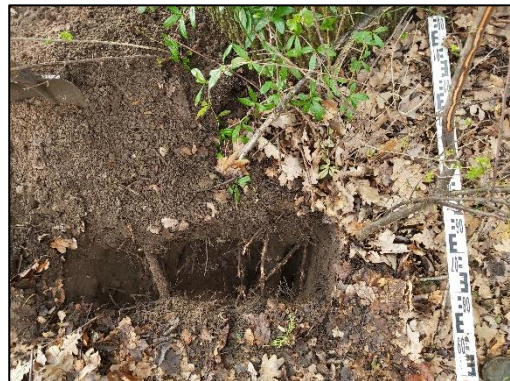
Figuur 8 Proefsleuf bij boom 269

Daarnaast dienen bij **boom 269 en 270** de parkeerplaatsen binnen de kroonprojectie op een zwevende constructie boven maaiveld gerealiseerd te worden. Uit de proefsleuven gegraven op 3 maart (*figuur 8 en 9*) blijkt dat de bomen hier binnen de kroonprojectie zeer intensief wortelen. Ook zijn hier stabiliteitswortels (dikker dan 10 cm) aangetroffen. Deze wortels mogen niet beschadigd raken of doorgehaald worden.

Een zwevende constructie kan gemaakt worden met een krattensysteem van Permavoid. Wanneer dit niet gedaan wordt, zal bij het graven van het cunet voor de parkeervakken een te groot percentage (meer dan 40%) wortelverlies optreden. De bomen zijn dan niet duurzaam te behouden.

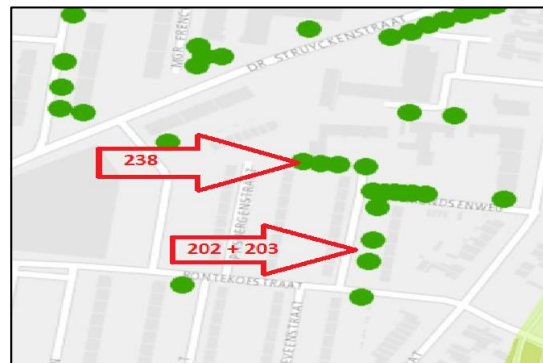
Volgens de gegevens van de gemeente Breda staan een drietal bomen op de lijst van waardevolle bomen. Het gaat om de bomen **202, 203 en 238**, knipsel uit bestand waardevolle bomen gemeente Breda (*figuur 11*). Van deze bomen zijn boom **202 en 203** niet duurzaam te behouden. Dit doordat de nieuwe bebouwing dicht bij de bomen gesitueerd wordt dan in de oude situatie het geval was. De gevels van de nieuwbouw worden op 3,5 meter vanaf de bomen gerealiseerd (zie bijlage 3 voor verduidelijking door doorsnede). Daarnaast vinden op zeer korte afstand van deze twee bomen werkzaamheden plaats voor het aanleggen van een kabels en leidingen tracé. Dit tracé wordt op 1,5 meter uit de perceelsgrens aangelegd (op minder dan 1,5 meter vanaf de bomen). Ook dient hier de riolering aangelegd te worden, dichters richting de bomen.

Figuur 11 Waardevolle bomen gemeente Breda

Door de zeer korte graafafstand tot de bomen (1,5 meter en nog dichters bij de boom) is het risico op instabiliteit en te grote wortelschade bij deze bomen te groot. Handboek Bomen 2018 schrijft een minimale graafafstand van meer dan 1,5 meter voor de bomen van deze diameter.

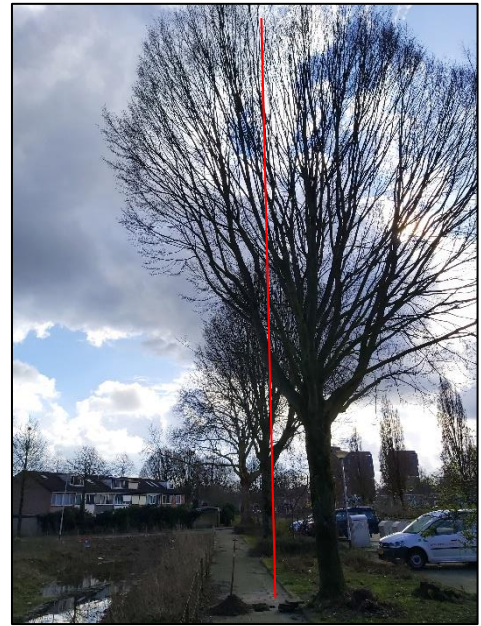
Daarnaast dient er rekening gehouden te worden met benodigde ruimte voor de aanleg van de bouwsteigers. Deze komen ruim in de kroon van de boom te staan (de rode lijn in figuur 12 geeft deze lijn globaal weer). De bomen zijn in relatie met de voorgenomen werkzaamheden dan ook niet duurzaam te behouden. Boom **238** moet verwijderd worden i.v.m. de realisatie van een appartementencomplex. Hier zal met het oog op de kapvergunning extra compensatie gewenst zijn. In de plannen van Karres en Brands in bijlage 3 is de nieuwe aanplant opgenomen.

Figuur 12 Globale plaatsing bouwsteiger
