## Bomen Effect Analyse

Hotel Bergstraat, Eindhoven  
Land 's-Heeren

20110716

**Definitief** - mei 2011

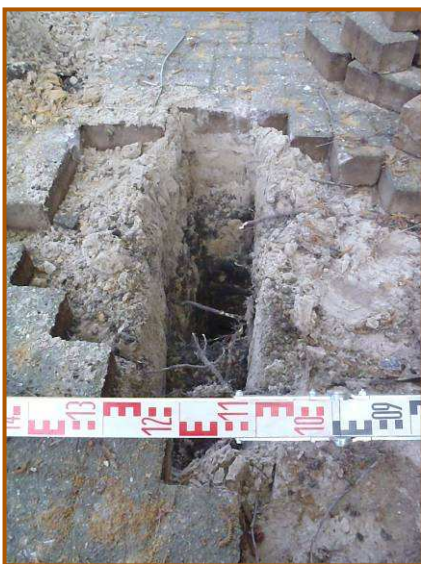
Afbeelding 2. Profielkuil 1, boom 4

Profielkuil 1 (zie *afbeelding 2*) is gegraven op 110 cm uit de stam van boomnummer 4. De boom staat in de klinkerverharding. Direct naast de boom aan de noordoostzijde bevindt zich de erfafscheiding van een particuliere tuin. Onder de verharding wordt een laag cunetzand aangetroffen van 15 cm. Vanaf 15 cm beneden maaiveld bevindt zich matig humeus zand en vanaf 50 cm beneden maaiveld wordt geel humusarm leemhoudend zand aangetroffen.

Beworteling is extensief aanwezig tot een diepte van 50 cm. Het betreft hier fijne wortels met een diameter tot 2 cm.

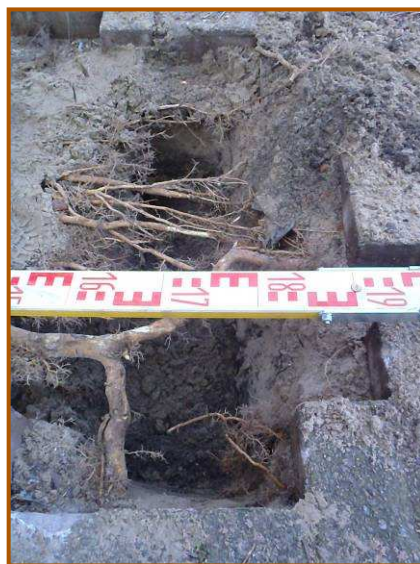
Afbeelding 3. Profielkuil 2, boom 5

Profielkuil 2 is op 160 cm uit de stam van de es (boomnummer 5) gegraven, zie *afbeelding 3*. Deze boom staat eveneens in de klinkerverharding. Direct naast de boom aan de zuidoostzijde staat een gebouw. Onder de verharding bevindt zich tot 10 cm beneden maaiveld een laag cunetzand. Daaronder wordt matig humeus zand en puin aangetroffen. Handmatig is vastgesteld, dat de bodem verhoogd verdicht\* is.

Intensieve fijne tot matige fijne (diameter van 1 mm tot 4 cm) beworteling is aangetroffen in de bovenste 10 cm en tussen de voegen van de klinkerverharding.

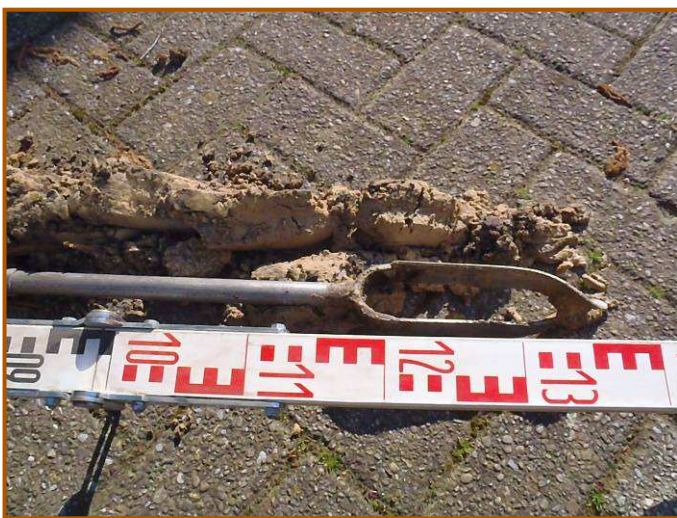
Uit de resultaten van de grondboringen uitgevoerd op 19 april 2011 is op een diepte van 130 cm beneden maaiveld grondwater aangetroffen. In het geel leemhoudend zand is geen beworteling aangetroffen. De bomen met de nummers 4 en 5 maken dus geen gebruik van het grondwater of de capillaire zone in het voorjaar. De bomen staan op een hangwaterprofiel\*.

Afbeelding 4. Grondboring 1, grondwater op 130 cm beneden maaiveld
