Bomen Effect Analyse Herinrichting NRE terrein Gemeente Eindhoven

Opdrachtgever:	Gemeente Eindhoven
Contactpersoon:	Mevrouw M. Willemsen – van Noppen
Datum:	augustus 2014
Projectnummer:	20140617

Status rapport:	Definitief, 11 augustus 2014
Opgesteld voor:	Mevrouw M. Willemsen – van Noppen Gemeente Eindhoven Gemeente Eindhoven Postbus 90150 5066 RB Eindhoven (040) 2386000
Gezien door:	R. Vermeulen BSc. Projectleider Advies
Opgesteld door:	B. van Etten BSc. European Tree Technician Van Helvoirt Groenprojecten BV Oisterwijksebaan 8A 5056 RD Berkel-Enschot Postbus 145 5056 ZJ Berkel-Enschot 013-5408200 06-52396037 www.vanhelvoirtgroenprojecten.nl

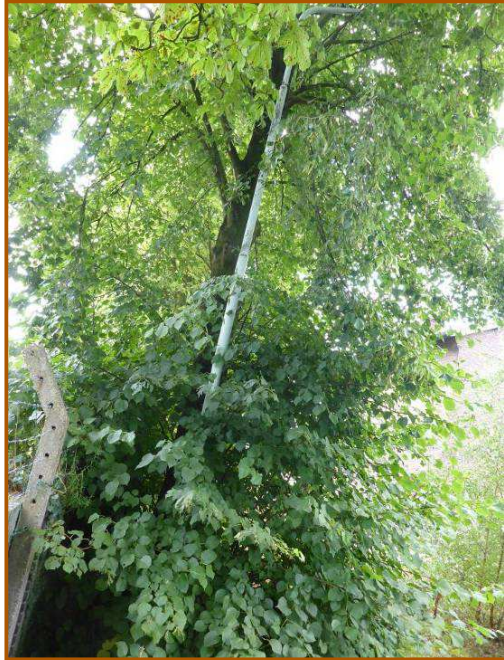
- In de kroon van boom 2 (kleinbladige linde) bevindt zich een lantaarnpaal. De onderhoudstoestand van de kleinbladige linden, de meelbessen en de gewone plataan is achterstallig. De onderhoudstoestand van de overige bomen is aanvaard.

Afbeelding 3. Boomnummer 2 met lantaarnpaal in de kroon

- Huidige onverharde groeiruimte ten minste handhaven, maar bij voorkeur uitbreiden;
- Verharding (bestaande uit stelcon-platen) nauwkeurig verwijderen om wortelschade te minimaliseren;
- Onderzoek naar alternatief tracé voor straatverlichting buiten de kroonprojectie;
- Onverharde groeiruimte voorzien van een laag mulch⁵ met een dikte van 5 – 10 cm;
- Gezien de huidige reeds verminderde levensverwachting van bom 3, 5 en 7 is het verdedigbaar deze bomen te vervangen.

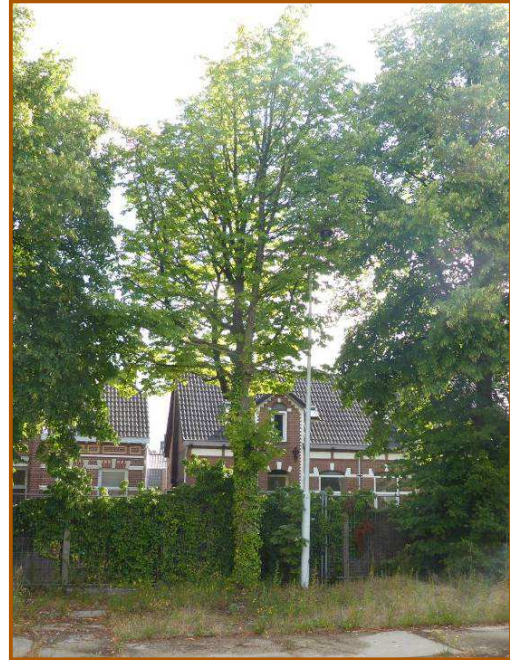
- Het blad van 3 paardenkastanjes (nummers 3, 5 en 7) is kleiner dan van de soort mag worden verwacht. De gewone plataan (boomnummer 12) heeft wortelschade aan de zijde van het gebouw. Hier is een grote wortel afgezet. In de verharding rondom de boom is veelvuldig wortelopdruk vastgesteld. Bij de overige bomen zijn geen gebreken vastgesteld.

- De levensverwachting van de paardenkastanjes bij ongewijzigde omstandigheden bedraagt 5 – 15 jaar. De paardenkastanjes met een matige conditie (3, 5 en 7) hebben een levensverwachting van minder dan 5 jaar.

Afbeelding 4. Boom 7 met matige conditie

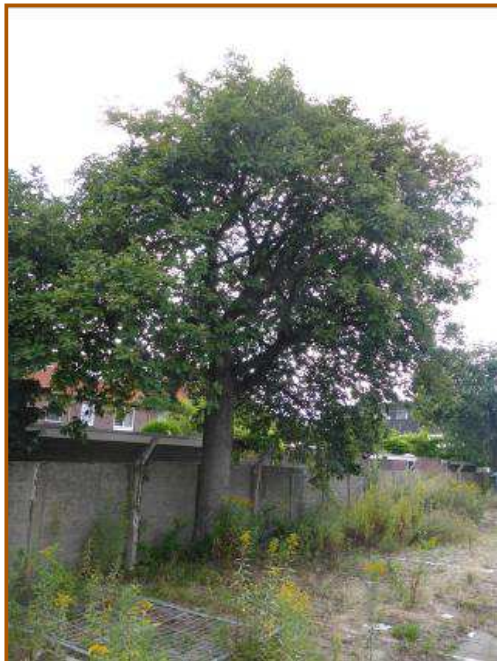
Afbeelding 5. Boom 10, een meelbes in de verharding

De meelbessen (boomnummers 10 en 11) staan momenteel in de verharding. Op de ontwerp schets staat deze echter in een bouwveld. Duurzaam behoud is dan enkel mogelijk als bebouwing op tenminste 2 meter buiten de kroonprojectie blijft.

- Huidige onverharde groeiruimte ten minste handhaven, maar bij voorkeur uitbreiden;
- Bestaande verharding zorgvuldig verwijderen met kleine machines;
- Toekomstige bebouwing tenminste 4 meter buiten de huidige kroonprojectie situeren.

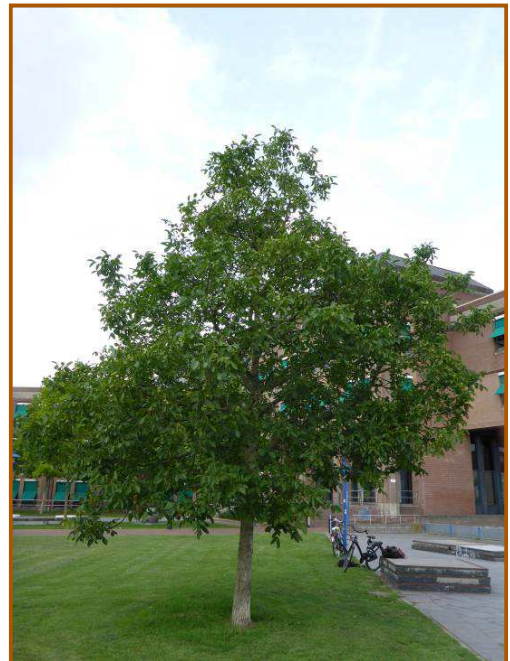
Afbeelding 6. Boom 14, walnoot in gazon

De effecten op de gewone walnoot op het Havenhoofd zijn nog moeilijk in te schatten, doordat het herinrichtingsplan zich nog in de oriënteringsfase bevindt. De boom is nog voldoende klein om met voldoende voorbereiding verplant te worden.

De geplande inrichting ter plaatse is vooralsnog onbekend. Gezien de huidige levensfase is de betreffende boom verplantbaar na 2 – 3 jaar voorbereiding. De verwachte kosten ten behoeve van de verplanting inclusief alle voorbereidende werkzaamheden, inrichten van een nieuwe groeiplaats, transport en nazorg zijn vergelijkbaar met de huidige financiële boomwaarde, zie bijlage 2.

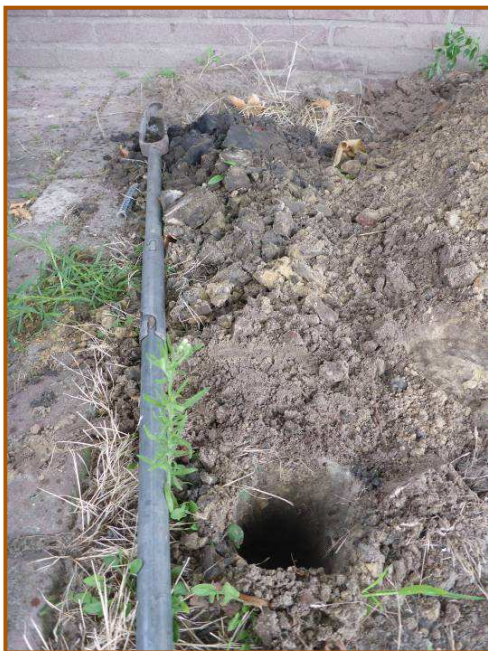
Afbeelding 7. Grondboring boom 12

Grondboring 2: in de bomspiegel boom 12

Tot 60 cm beneden maaiveld wordt humusarm leemhoudend matig fijn zand aangetroffen. Van 60 – 80 cm bevindt zich matig humeus, lemig, matig fijn zand. In deze laag zijn teer en oliehoudende verontreinigingen aangetroffen.

Beworteling wordt matig extensief aangetroffen en bestaat uit fijne wortels.

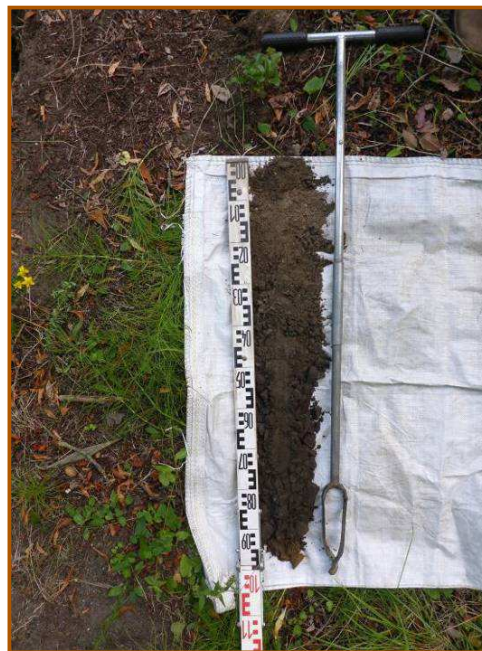
Van 0 – 5 cm beneden maaiveld wordt humeus zwart zand aangetroffen. De laag van 5 – 25 cm beneden maaiveld bestaat uit humusarm grijs matig fijn zand. Vermoedelijk betreft dit een cunetlaag. Vervolgens wordt van 25 – 10 cm beneden maaiveld humeus matig fijn zand aangetroffen. Vanaf 100 cm bestaat de bodem uit geelbruin matig fijn zand.

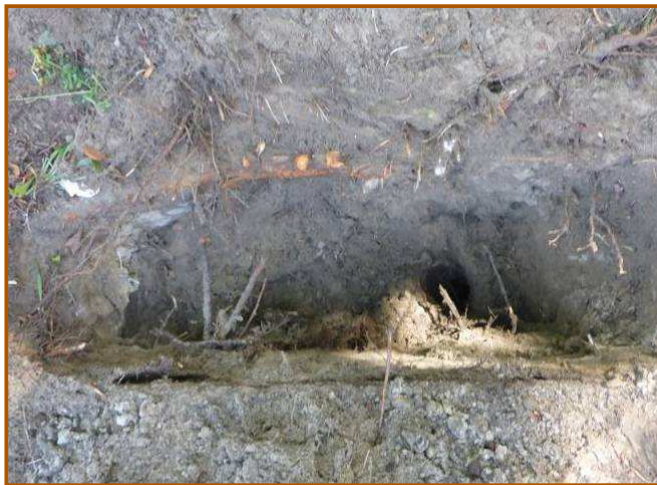
Achter gebouw 11 is een profielkuil gegraven, De profielkuil is gegraven op 180 cm uit de boom. Op 200 cm uit de boom bevindt zich de verharding. Beworteling is door het gehele profiel matig intensief aanwezig. Op 170 cm van de stam is een wortel met een diameter van 5 cm aangetroffen.

Afbeelding 9. Profielkuil ter hoogte van boom 3

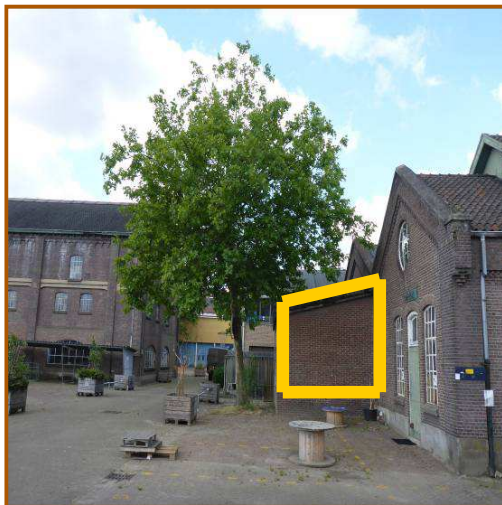
Gebouw 8a en 8b zijn aangewezen als monumentaal industrieel erfgoed. De aanbouw bij gebouw 8a is van recentere datum en heeft geen monumentale waarde (Ontwikkelingsvisie Picus-west NRE-terrein). Deze aanbouw belemmert echter een ongestoorde groei van de gewone plataan.

Afbeelding 11. Te verwijderen bebouwing, zijaanzicht

- Verwijderen van de niet-monumentale aanbouw (weergegeven in geel in onderstaande *afbeelding 11*) en herstel van de oorspronkelijke gevel van gebouw 8a. Tijdens betreffende werkzaamheden de stam beschermen door middel van stammomanteling bestaande uit beluchtingspijp en planken. Huidige boomspegel niet betreden met machines;
- Verharding rondom de plataan opnemen met kleine machines in verband met aanwezige beworteling;
- Vrijkomende ruimte kwalitatief inrichten als groeiplaats voor de plataan, zie *afbeelding 12*.

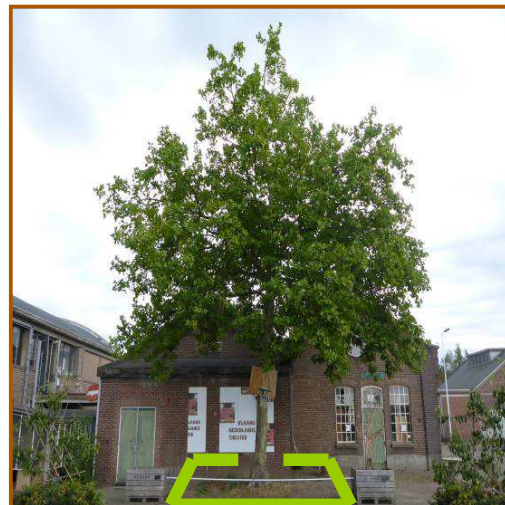
Afbeelding 12. Inrichten groeiplaats, vooraanzicht
