Bomeneffectanalyse

144 bomen  
Zwaanstraat/  
Bezuidenhoutseweg  
Eindhoven

Onze referentie: 272730

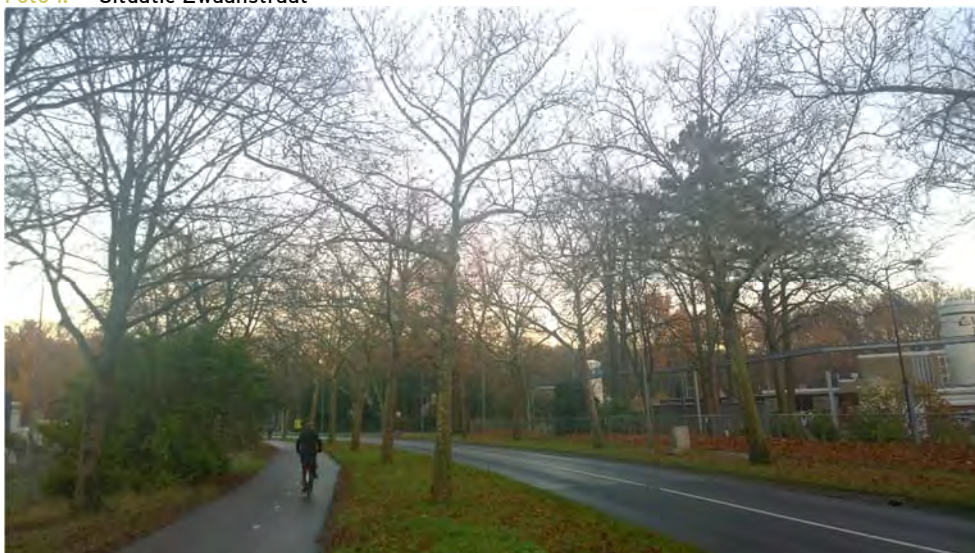
Foto 1. Situatie Zwaanstraat

In het onderzoeksgebied staan 138 volwassen bomen, 3 halfwas en 3 jonge bomen. Er staan 6 bomen in beplanting, 112 bomen in gras of gazon en 26 in verharding. Het beeld aan de Zwaanstraat wordt bepaald door 60 platanen aan beide zijden van de rijbaan (zie foto 1). Langs de Bezuidenhoutseweg zijn het 30 zomereiken die het beeld bepalen (zie foto 2).

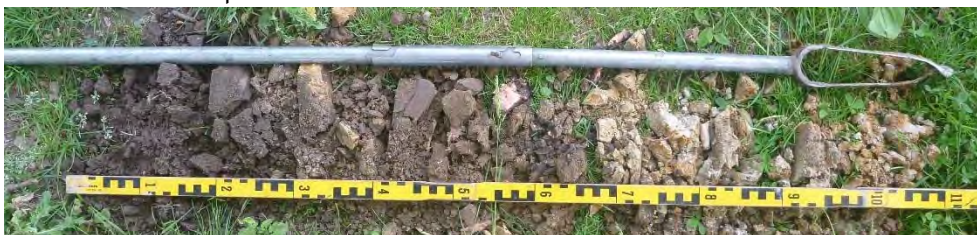
Foto 4. Bodemprofiel

De bodem bestaat tot 15 à 40 cm diepte uit humusarm matig fijn zand (zie foto 3). Dieper bestaat de bodem tot circa 100 cm uit matig fijn humusarm lemig zand. Op 100 cm à 140 cm diepte bevindt zich een leemlaag. Dieper bestaat de bodem uit uiterst humusarm fijn zand wat over gaat in grof uiterst humusarm zand. De bodem in de berm naast het fietspad is op veel plaatsen tot circa 50 cm diepte geroerd of vermengd met grof zand met puin (zie foto 4).

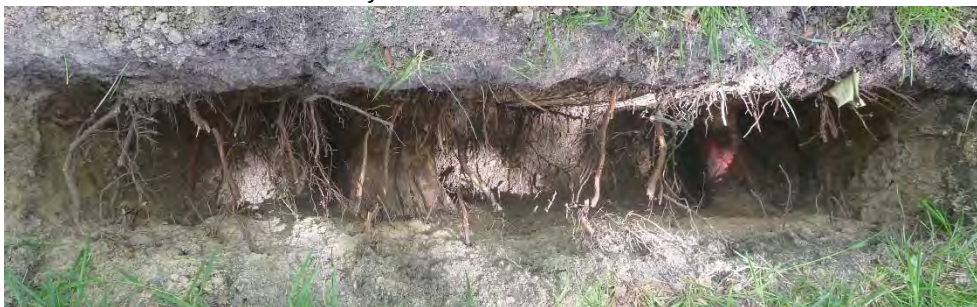
Foto 5. Beeld van beworteling

De bodem is tot aan de leemlaag matig intensief tot intensief doorworteld (zie foto 5). In de berm bij het fietspad is de intensiteit van de beworteling in de geroerde bovenste 50 cm erg wisselend en soms extensief (zie foto 6). In de zone boven de leemlaag is de beworteling aan beide zijden van de weg intensief tot zeer intensief ontwikkeld. Dieper is de beworteling extensief tot afwezig. De bodem is op verschillende dieptes sterk verdicht.

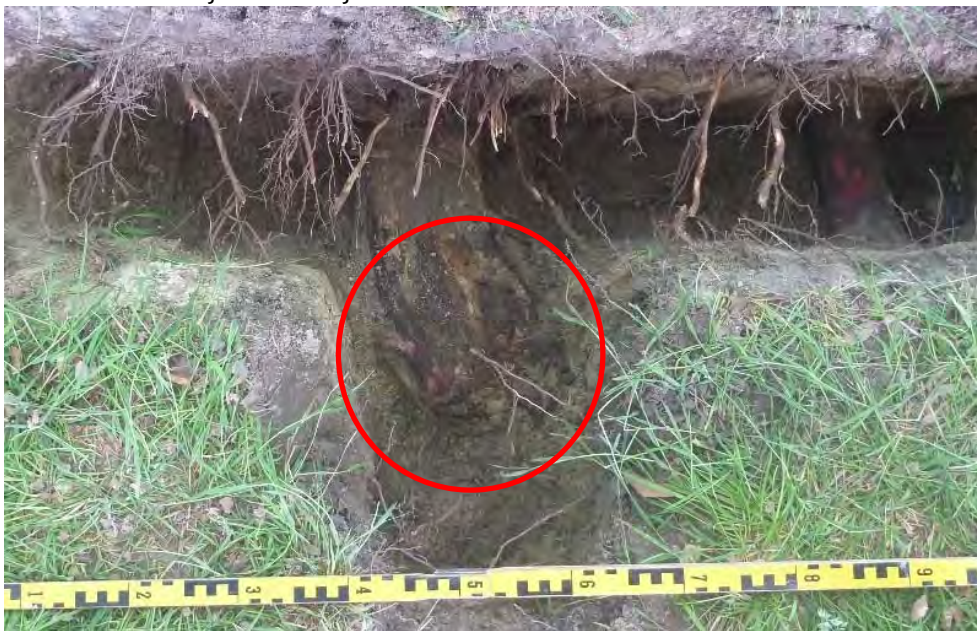
Foto 7. Doorgehakte en afgestorven dikke wortel

Enkele jaren terug heeft er een herprofilering plaatsgevonden. Het huidige fietspad is toen aangelegd, het fietspad aan de andere zijde van de rijbaan is verwijderd, de rijbaan is versmald en het trottoir rondom de bomen is omgevormd tot grasberm. Uit gegevens uit 2011 kunnen wij opmaken dat er bij deze werkzaamheden grove wortelschade is toegebracht aan de bomen. Dit blijkt ook uit de wortelschade die wij aantreffen bij een van de sleuven naast het fietspad. Hier is een wortel van circa 18 cm diameter doorgehakt en inmiddels afgestorven (zie foto 7).

De vitaliteit van de platanen aan de Zwaanstraat laat vanwege de wortelschade te wensen over. Dit geldt ook voor enkele van de zomereiken aan de Bezuidenhoutseweg. Deze bomen zijn zeer gevoelig voor veranderingen in de groeiplaats. Bij de platanen vindt er vanwege de schrale groeiplaats en de in de bodem aanwezige verdichting nauwelijks herstel plaats. Zonder ingrijpen zal de situatie aan de Zwaanstraat alleen maar verergeren en zal een deel van de bomen de komende jaren waarschijnlijk uitvallen.

De wortelschade bij de platanen vormt een potentiële invalspoort voor parasitaire schimmels. Iedere verslechtering in de groeiplaats of afname van vitaliteit vergroot bovendien de kans dat de beschadigde wortels worden aangetast en niet herstellen.

Voor 60 platanen aan de Zwaanstraat is een herstelplan noodzakelijk om de levensduur van de bomen te verlengen. In paragraaf 7.2 is dit herstelplan uitgewerkt. Bij omvorming van het trottoir naar gazon rondom de zomereiken moet de bodemsamenstelling worden verbeterd. De aanleg van de parkeerplaatsen zal moeten plaatsvinden zonder wortelschade. Meer hierover staat in paragraaf 7.3.

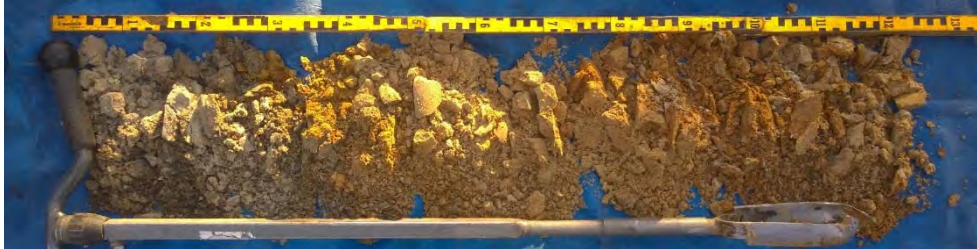
Foto 8. Bodemprofiel trottoir

De bodem bestaat onder het trottoir uit overwegend humusarm tot zeer humusarm matig fijn en leemhoudend zand (zie foto 8). De bodem in de grasstrook bestaat tot 60 à 90 cm diepte uit humusarm matig fijn leemhoudend zand (zie foto 9). Dieper bestaat de bodem in de grasstrook uit zeer humusarm matig fijn en leemhoudend zand.

De groeiplaats van de bomen in het trottoir is vrij schraal en bevat relatief weinig organische stof. De bomen kunnen hierdoor onvoldoende voedingsstoffen opnemen. Daarnaast is een dergelijke bodem meer gevoelig voor verdichting en kan het weinig vocht vasthouden. Bij het omvormen van trottoir naar gras adviseren wij daarom bodemverbetering uit te voeren. Hieronder geven we de twee beste opties om de bodem in de toekomstige grasstrook te verbeteren. Beide opties moeten nog verder uitgewerkt worden.

- Vervangen van de huidige grond door bomengrond. Bijvoorbeeld met behulp van grondzuigen om wortelschade te voorkomen.
- Gedurende drie jaar in het voorjaar en najaar aanbrengen van een 5 cm dikke laag uitgerijpte humuscompost. Deze wordt snel in de bodem opgenomen. Het percentage organische stof stijgt hierdoor met enkele procenten. Aanwezig gras groeit hier gewoon weer doorheen.

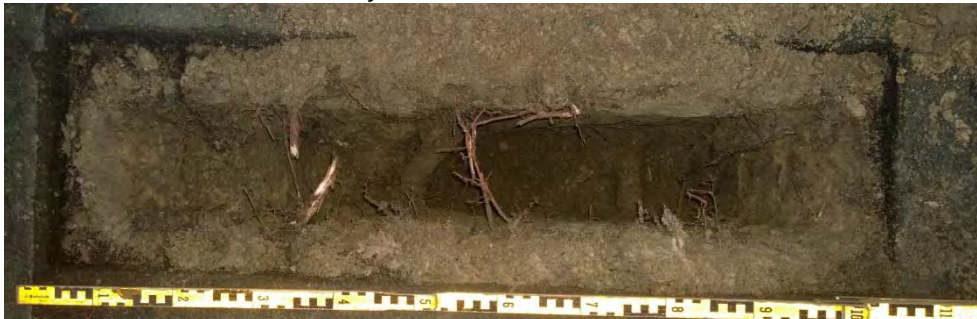
Foto 10. Beeld van beworteling in het trottoir

De bomen in het trottoir hebben een extensief en wijdverspreid wortelgestel ontwikkeld (zie foto 10). Oppervlakkig groeien vooral fijne wortels, enkele wortels veroorzaken opdruk van verharding (zie foto 11). Onder de rijbaan groeien direct onder de klinkers fijne wortels. Dieper onder de rijbaan groeien tot 80 cm diepte vrijwel geen wortels (zie foto 12). Direct onder of naast de opsluitbanden groeit een enkele wortel tot circa 2 cm dikte. Bij de bomen in de grasstrook is de beworteling tot 90 cm diepte intensief ontwikkeld (zie foto 13). Dieper is de beworteling tot 120 cm extensief ontwikkeld.

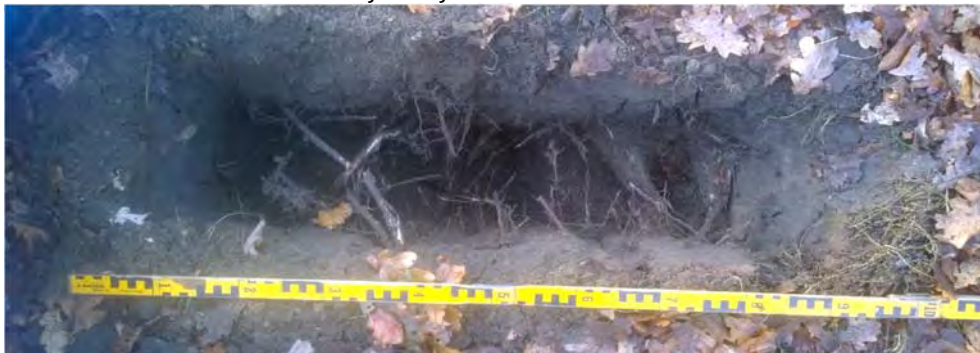
Foto 13. Beeld van beworteling in de grasstrook

De zomereiken in de grasstrook hebben een relatief oppervlakkig en wijdverspreid wortelgestel ontwikkeld. De kans op wortelschade bij de aanleg van de parkeerplaatsen is daarmee groot. Dit komt door zowel graafwerkzaamheden als vervolgschade door verandering van het maaiveld.

Wanneer er ten behoeve van de aanleg van de parkeerplaatsen binnen de beschermde zone graafwerkzaamheden plaatsvinden ontstaat er ernstige wortelschade. Duurzaam behoud van de bomen is dan niet mogelijk. Er zal daarom een methode moet worden gehanteerd waarbij ontgraven niet nodig is. U kunt daarbij denken aan het verhoogd aanbrengen van de parkeerplaatsen. Randvoorwaarde hierbij is dat zuurstof en regenwater nog steeds in de bodem en bij de wortels kan komen. Wanneer dit niet mogelijk is adviseren wij om toch te overwegen de parkeerplaatsen buiten de beschermde zone van de bomen aan te leggen.
