## Bomen Effect Analyse Stratumsedijk 22 Eindhoven

Opdrachtgever:	Plan Ros
Contactpersoon:	de heer F. van Gompel
Datum:	oktober 2016
Projectnummer:	20160788

Concept  
**21 oktober 2016**

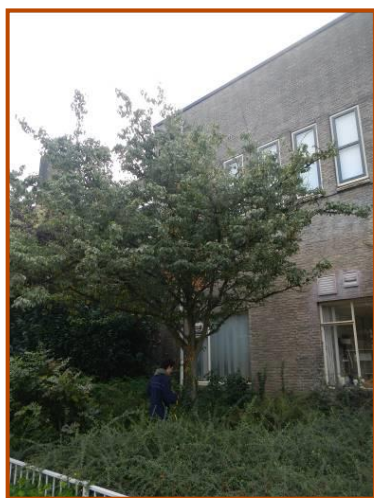
Afbeelding 2: Boom 3, (sier)appel

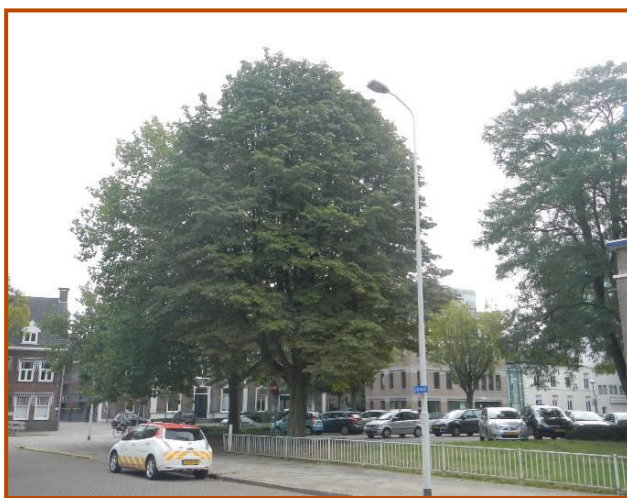
Afbeelding 3: Boom 5 (paardenkastanje)

- Boom 5, de paardenkastanje heeft de eerste verschijnselen van de kastanjabloedingsziekte, waardoor deze een verminderde levensduurverwachting heeft, de conditie is vooralsnog redelijk.

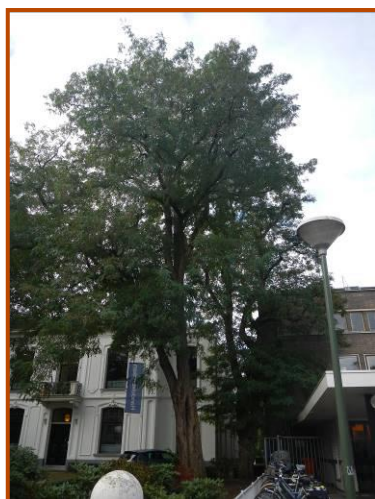
- Boom 8 is beoordeeld met redelijke conditie. Op de stam zijn op twee plaatsen vruchtlichamen van de dikrandtonderzwam zichtbaar. Dit is een schimmel die inwendig witrot veroorzaakt. Hierbij wordt de structuur van het hout afgebroken, waardoor de boom op termijn gevoelig wordt voor windworp/stambreuk. Dit maakt de boom een risicoboom. De levensverwachting is < 5 jaar, uitgaande van ongewijzigde groeiplaatsomstandigheden, *zie afbeelding 4 en 5*.

*Afbeelding 4:* Boom 8, valse acacia

- Bij boomnummer 8, een valse acacia zijn vruchtlichamen van dikrandtonderzwam aangetroffen, geadviseerd wordt deze nog voor de werkzaamheden nader te onderzoeken.

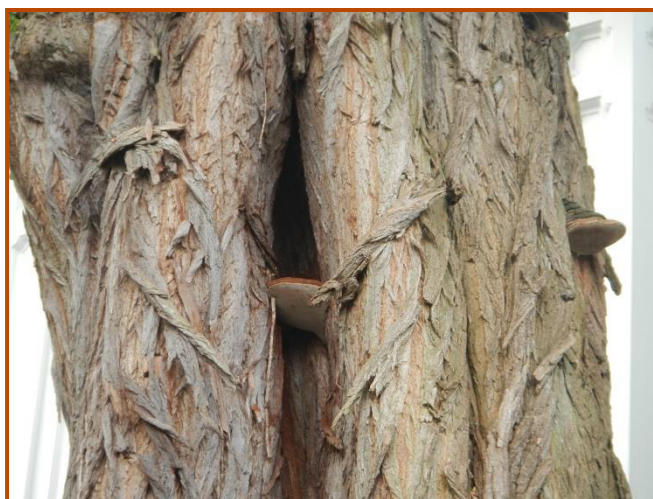
*Afbeelding 5:* Boom 8, detail van de dikrandtonderzwammen

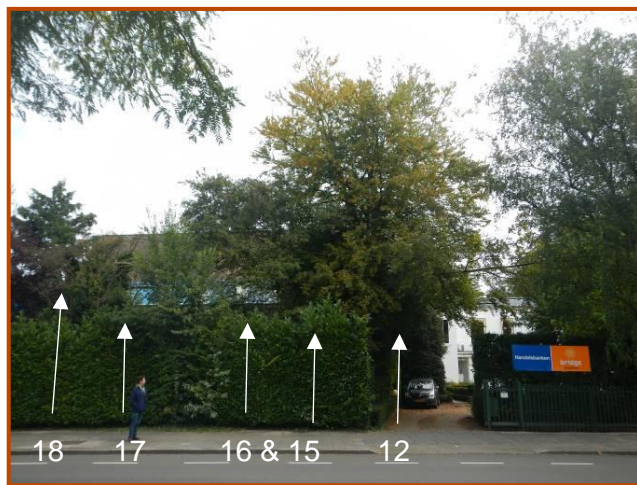
- Boom 17 is afgestorven, zie afbeelding 6.
- Geen van de bomen 5 t/m 9 en 11 en 12 bomen wordt als verplantbaar geacht door de grootte van de verschillende bomen en het oppervlakkige wortelgestel. Bij eventueel verplanten is 2 tot 3 jaar voorbereiding noodzakelijk. Beuken, cipressen en berken zijn moeilijk verplantbare boomsoorten. De (sier)appels (1 t/m 4) en iepen (19 en 20) zijn eventueel verplantbaar, maar dienen we enkele jaren 'voorbereiding' te krijgen in verband met de oppervlakkige beworteling.

*Afbeelding 6:* Boom 12, 15, 16, 17 (afgestorven) en 18

Vellen van de afgestorven boom 17.

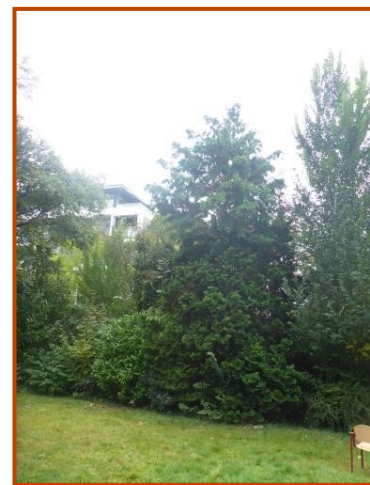
*Afbeelding 7:* Boom 18 en 19, resp. cipres en iep

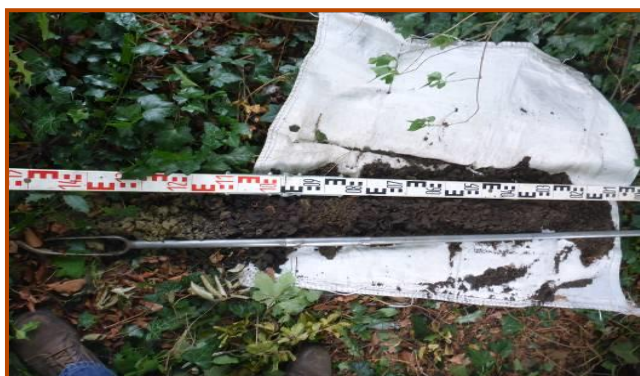
De profielopbouw van de boring is weergegeven in *afbeelding 8*. De bodem bestaat tot 80 cm –mv uit humeus zand. Hierin worden zeer intensief haarwortels aangetroffen. Van 80 tot 120 cm – mv wordt de grond donkerder van kleur. Vanaf 140 cm -mv is de bodem grijs, humusloos vochtig zand. Op de overgang naar deze bodemsoort is de beworteling intensief.

*Afbeelding 8* : Grondboring locatie 1

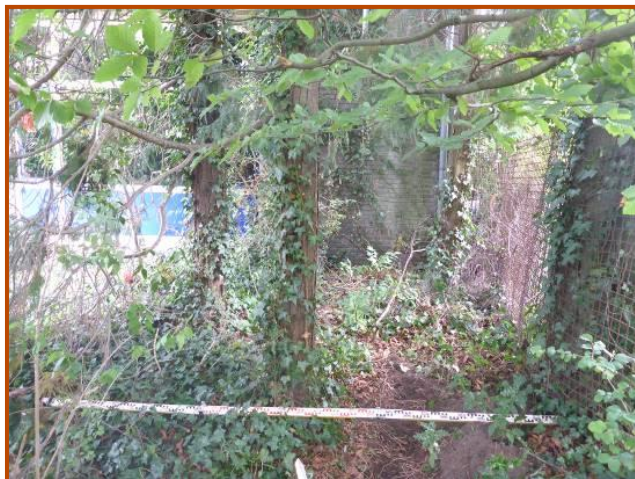
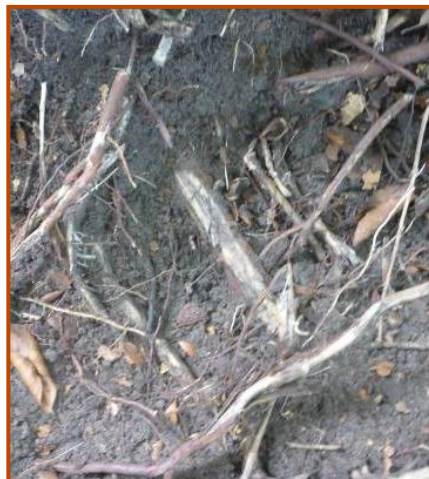
Bij de profielkuil is tot circa 20 cm diep gegraven (*zie bijlage 9*). De beworteling was hier zo intensief dat verder graven niet mogelijk was. De bodem bestaat tot 20 cm –mv uit humeus zand. Hierin worden zeer intensief haarwortels en grotere wortels (tot Ø 4 cm) aangetroffen.

*Afbeelding 9 en 10*: Overzichtsfoto profielkuil 1, rechts de intensieve beworteling.

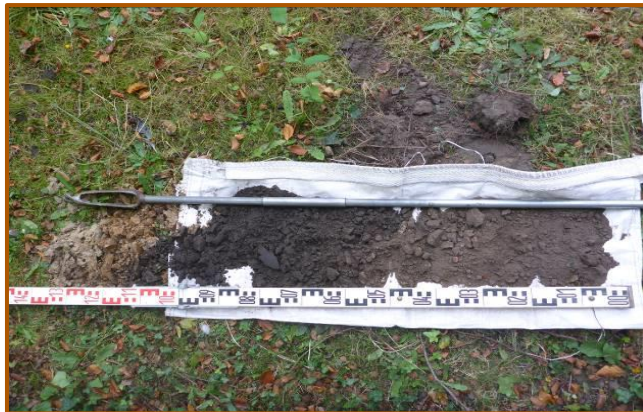
De bodem bestaat tot 50 cm –mv uit humeus zand. Hierin worden zeer intensief haarwortels aangetroffen. Van 50 tot 100 cm – mv wordt de grond donkerder van kleur. Vanaf 100 cm -mv is de bodem grijs, humusloos vochtig zand, in deze laag is roestvorming aanwezig, wat wijst op een fluctuerende grondwaterstand. Op de overgang naar deze bodemsoort is de beworteling intensief.

*Afbeelding 11:* Overzichtsfoto boring 2

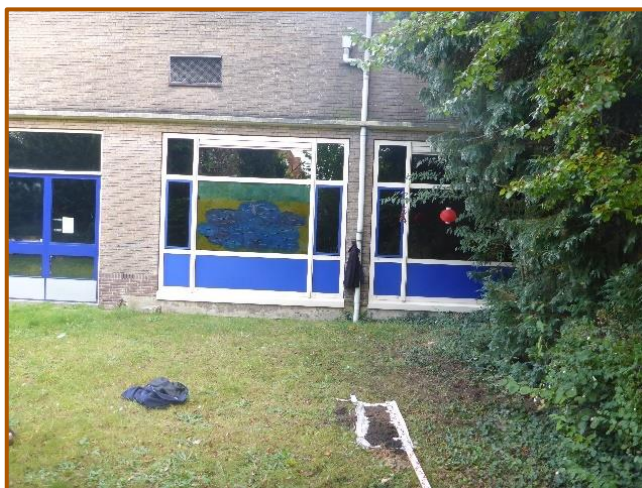
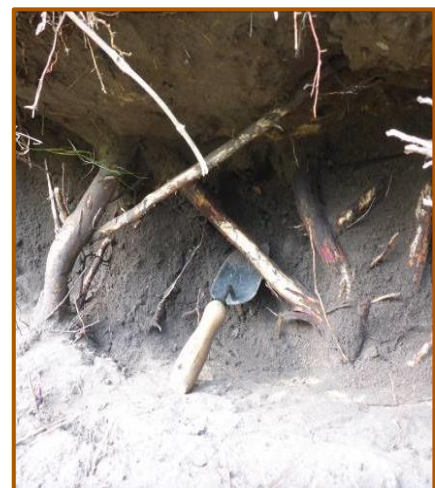
Uitgaande van duurzaam behoud van de bomen zijn werkzaamheden in de groep bomen niet mogelijk. Om te beoordelen in hoeverre er net buiten de groep werkzaamheden kunnen plaatsvinden is een tweede profielkuil gegraven. De profielkuil is tot circa 50 cm diep gegraven. De beworteling was hier zo intensief dat verder graven niet mogelijk was. De bodem bestaat tot 50 cm –mv uit humeus zand. Hierin worden zeer intensief haarwortels en meerdere grotere wortels (tot Ø 4 cm) aangetroffen.

*Afbeelding 12 en 13:* Overzichtsfoto profielkuil 2. rechts de intensieve beworteling in de profielkuil.

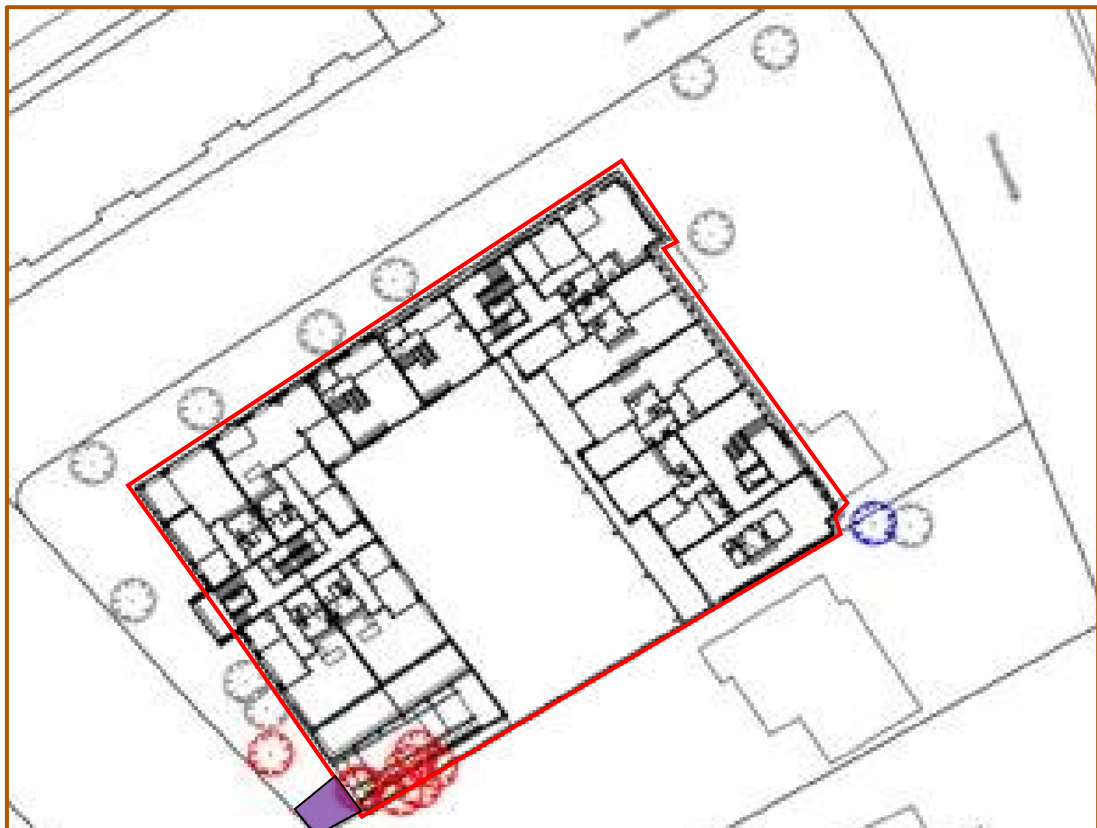
*Afbeelding 14:* Overzicht ontwerptekening op maaiveldniveau. Op de rode lijn zal een damwand geslagen worden. In paars de toerit.

- De bomen 10 t/m 19 en 21 staan binnen de contouren van de nieuwe gevellijn, *zie afbeelding 14 en bijlage 1*. Daarnaast is hier een toerit tot de parkeerkelder ontworpen. Uitgaande van een toerit van circa 2,75 m breed en de aanname dat een fundering van circa 0,70 m diep noodzakelijk is, is bij deze bomen het wortelverlies<sup>6</sup> > 50 %. Duurzaam behoud van de bomen 10 t/m 16 is in het voorlopige ontwerp niet mogelijk.

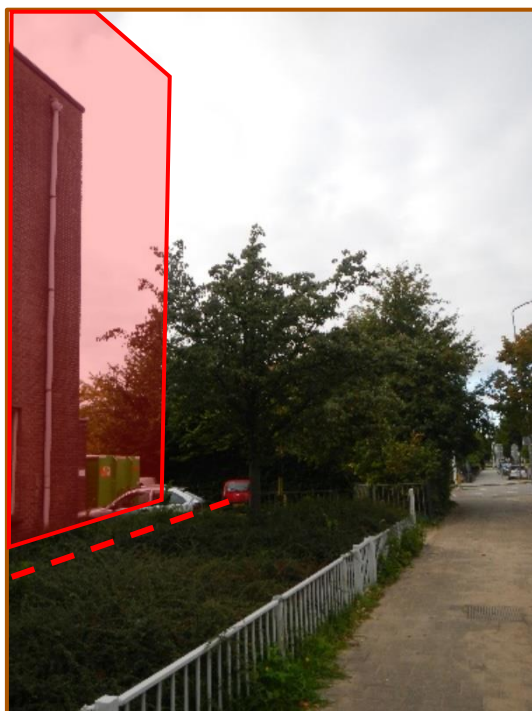
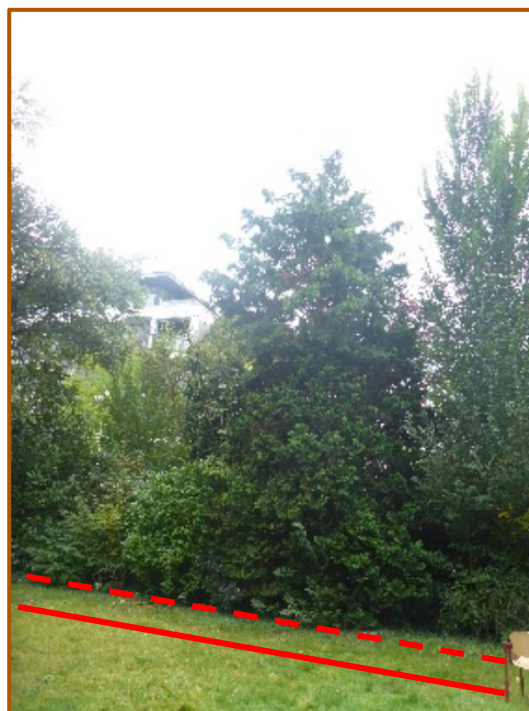
Afbeelding 15 en 16: Respectievelijk boom 2 en 18. In rood de gevellijn, de stippellijn de grens voor de damwand.

- De bomen 2, 3 en 4 staan op 2 tot 3 meter tot de gevel. Het aanbrengen van een damwand op 0,5 meter uit de bestaande gevel zal wortelverlies<sup>5</sup> geven. Bij deze bomen loopt de beworteling parallel aan de gevel, geleid door de gevel. Voor boom 2, 3, 4 en 7, (sier)appels en een valse acacia is het wortelverlies 15 tot 25 %. Dit is acceptabel, maar heeft een conditievermindering tot gevolg.

Boom 2, 3, 4, 9 en 10 t/m 19 en 21 zijn in het voorgenomen ontwerp niet te behouden en dienen geveld te worden. Geadviseerd wordt deze bomen te compenseren.

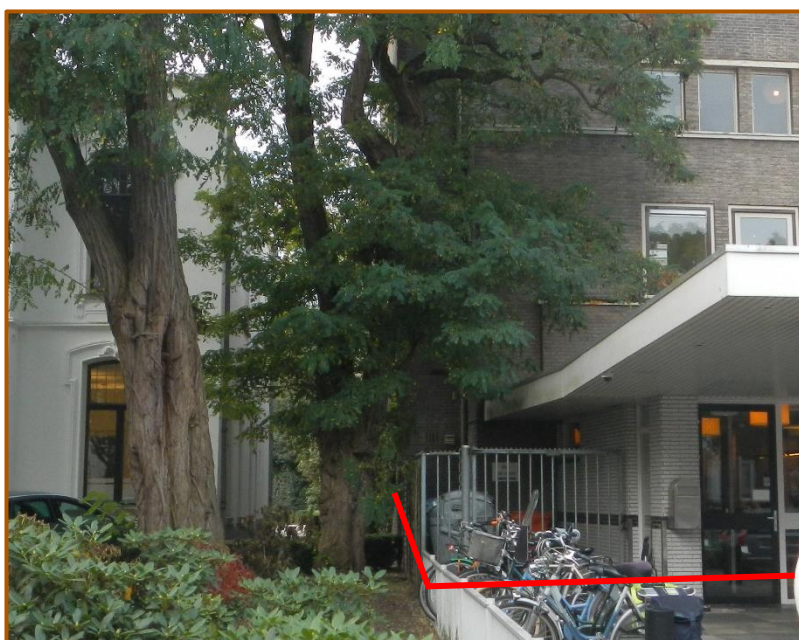
- Bij boom 7 en 9 staan op korte afstand tot de gevel hier komt het aan brengen van damwanden kritisch. Doordat de precieze locatie van de damwanden nog niet geheel uitgewerkt kan dit pas beoordeeld worden op het moment dat dit wel bekend is. Boom 9 staat op de gemeentelijke lijst van waardevolle particuliere bomen. Er wordt waarde gehecht aan deze boom.

*Afbeelding 17:* Boom 9 (de linker boom) is niet te behouden bij het plaatsen van een damwand (rode lijn)

Zodra bekend de precieze locatie van de damwanden bekend is, dient er een ondergronds groeiplaats onderzoek uitgevoerd te worden bij boom 7 en 9.
