Bomen effect analyse

Projectlocatie: De Bunker te Eindhoven

Project: Realisatie nieuwbouw projectlocatie: De Bunker

Eindhoven, 30-8-2017

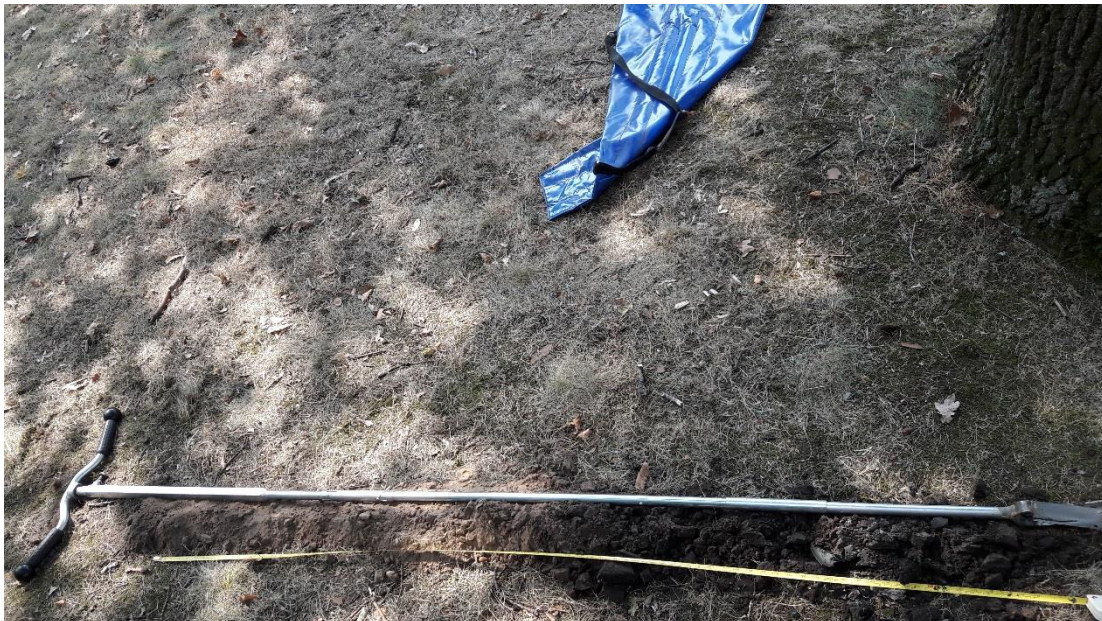
Figuur 4: Profielboring

Uit bodemonderzoek blijkt dat het bodemprofiel is opgebouwd uit humusarm matig fijn leemhoudend zand vervolgens gaat het profiel over in humusloos matig grof leemhoudend zand op 110 cm onder maaiveld is een leemlaag aanwezig, vervolgens gaat het profiel over in zwaar humeus zwaar leemhoudend matig grof zand. De huidige grondwaterstand werd tijdens dit onderzoek niet bereikt en ligt dus dieper dan 210 cm onder maaiveld. Tijdens het bodemonderzoek zijn er petrochemische resten van brandstof aangetroffen op een diepte van 110 cm onder maaiveld.

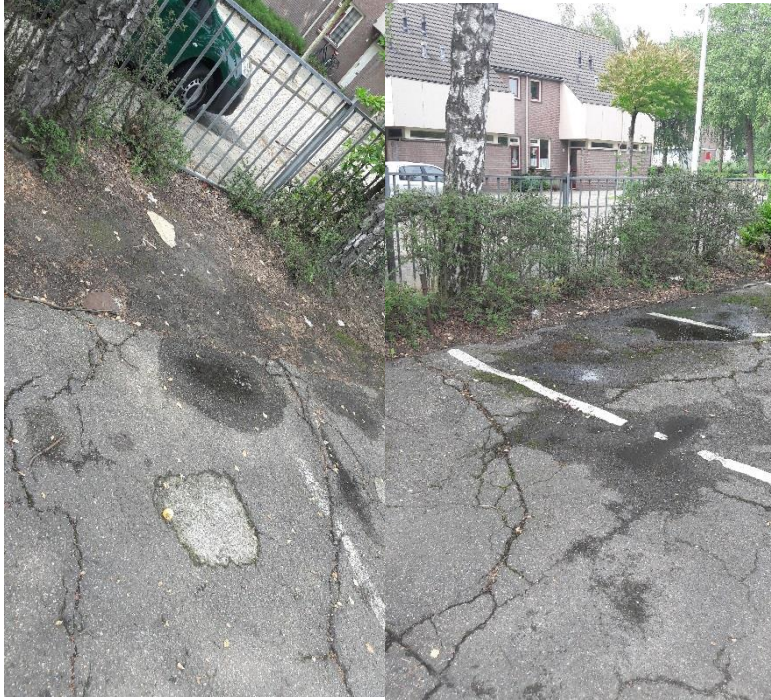
Figuur 5: Asfalt verharding met opdruk

Tijdens het veldbezoek is er veelvuldig opdruk van verharding aangetroffen

Met name onder de verharding is de toplaag van de bodem sterk tot zeer sterk verdicht, Hierdoor zijn de aanwezige bomen genoodzaakt tussen de asfaltverharding en de cunetlaag in te groeien.
